# 太陽光発電システムの不具合事例とその対処例

2020年3月31日

公共産業部会 太陽光発電O&Mタスクフォース

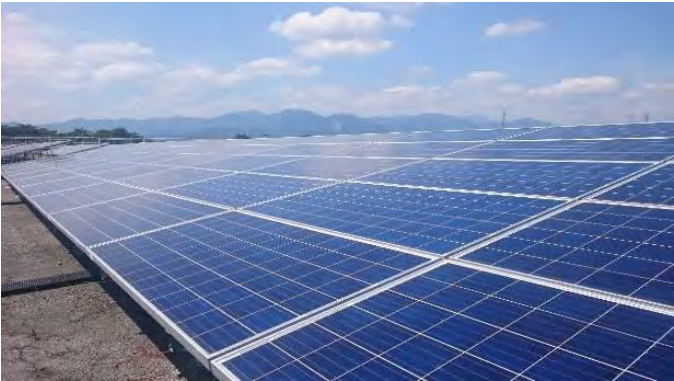
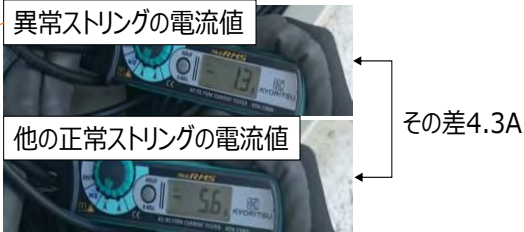
| 事例概要 | <ul style="list-style-type: none"> <li>・ 年次点検にて、クランプ電流計による電流値とテスターによる開放電圧値を測定したところ、電流値が極端に低いストリング回路が特定された。</li> <li>・ 電流低下の原因調査により、同ストリングの中に複数枚のクラスタ故障パネルが存在することを確認した。</li> <li>・ この影響によりストリング単位で大きく発電電力が低下した。</li> </ul> |
| 状況 | <p>・ 電流が大きく低下しているストリング回路2の調査により、回路2の電流値は1.3A、隣接する回路1は5.6Aで、4.3Aの差があった。</p> <div style="text-align: center;"> </div> <div style="display: flex; justify-content: space-around; align-items: flex-end;"> <div style="text-align: center;"> <p>接続箱</p> </div> <div style="text-align: center;"> </div> </div> |

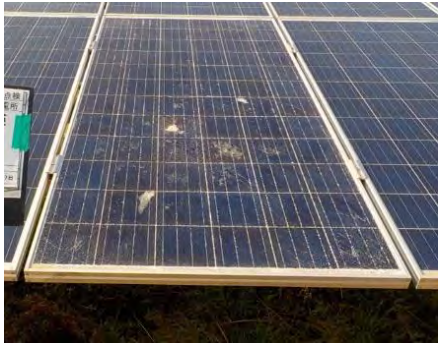
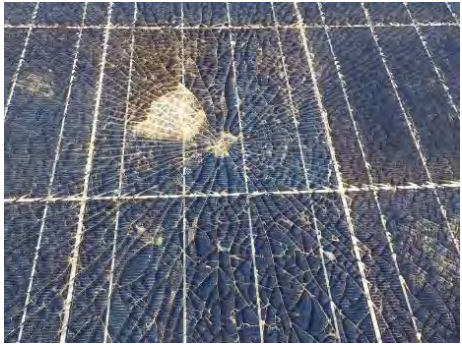
| 事例概要 | <ul style="list-style-type: none"><li>・ 太陽電池モジュールの目視点検にて発見したもので、石等の飛来物の衝突によるモジュールの表面ガラスの破損で、台風通過後等によく発見される。</li><li>・ 鳥が空中からモジュールに石を落として破損させる事例も報告されている。（モジュールに映る鳥自身の影を敵と思いこみ、攻撃するためと推測される。）</li></ul> |
| 状況 | <ul style="list-style-type: none"><li>・ 状況は以下のとおり。</li></ul> <div></div> |

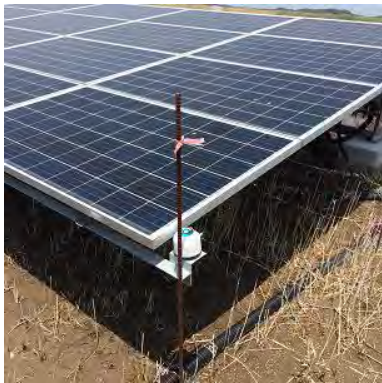
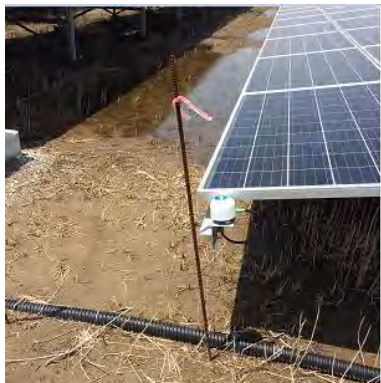
| 事例概要 | <ul style="list-style-type: none"> <li>・ 転がし配線の破損防止策として、草刈時のケーブル破損防止用ポールを日射計の前に設置したが、この影が太陽電池アレイと日射計にかかっていた。</li> </ul> |
| 状況 | <ul style="list-style-type: none"> <li>・ 巡視点検にて発見した。</li> <li>・ 以前に除草業者が草刈り時に転がし配線を破損し直流地絡を起こした。業者の責任で補修（ケーブル交換）をした上で、自主的な再発防止策として配管に沿って目印（鉄筋にリボンを付けたポール）を設置した。</li> <li>・ 業者は事業主の了解は得ていたものの、業者と巡視点検業者は直接の業務委託関係がなかったこともあり、目印を設置する前に連絡や説明はなかったと思われる。</li> </ul> <div style="display: flex; justify-content: space-around; align-items: center;"> </div> |

| 対応 | <ul style="list-style-type: none"> <li>・ 日射計への影は、発電量の状況判断に与える影響が大きいため、日射計の前の鉄筋を撤去し、その後に電気主任技術者に報告した。</li> <li>・ 夏場の草丈は背丈を超えることもあり、ポールを低くすると目印にならず直流地絡の再発防止にならないため、アレイへの影の影響は断念し、他の箇所の目印の鉄筋はそのまま設置としている。</li> </ul> |

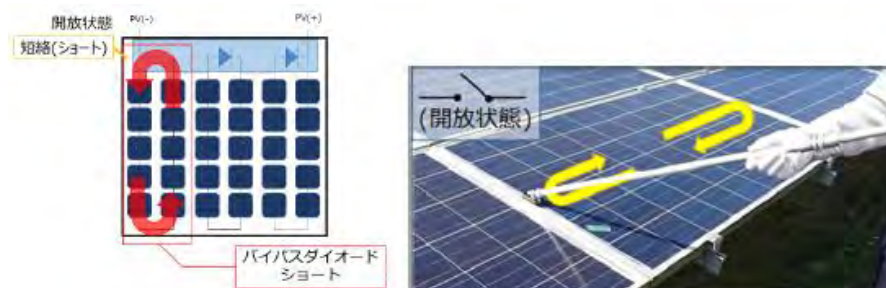
- 後日、パネルの異常が確認された現場にて、周囲の電気点検を実施し、再度周辺の接続箱の開放電圧を確認し、電圧低下が認められるストリングを特定した。
- 該当ストリングを開放状態にし、モジュール電圧探索器を使用し、発電電圧を確認した。
- バイパス回路側で短絡（ショート）が発生すると、クラスタにループ回路が形成されるため、図・写真のように開放状態（通常は電流が流れない状態）においても電流が流れる。

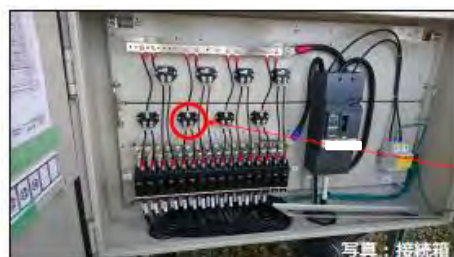
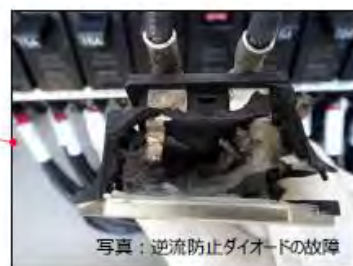
- さらに、接続箱内部の焼損も発見されたため、接続箱内部回路を調査したところ、逆流防止ダイオードの内、1箇所が焼損していることを確認した。
- 逆流防止ダイオードの短絡状態をテスターにより調査したところ、外観上は正常だが、短絡故障したものが2箇所、外観上で特定された1箇所と計3箇所が特定された。

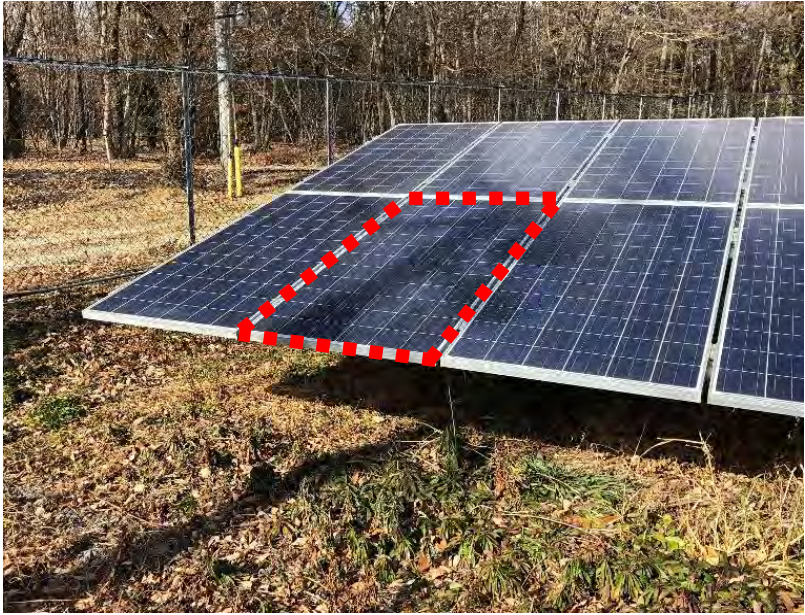
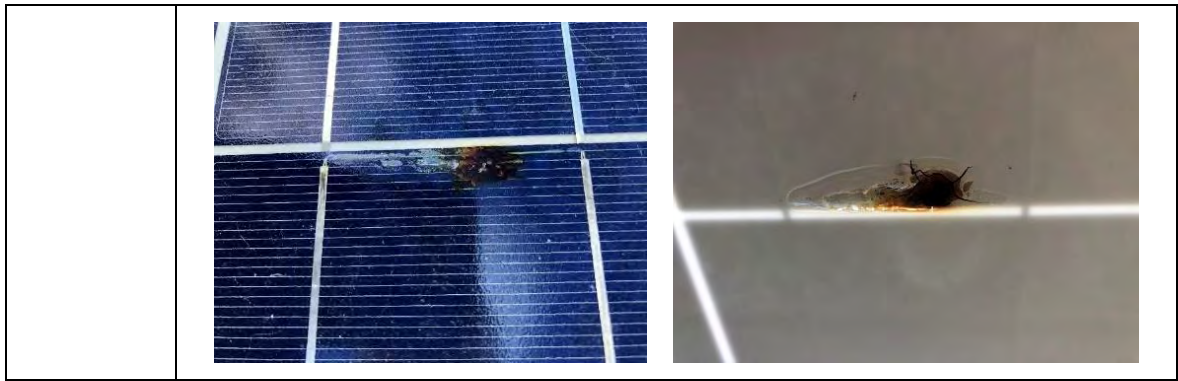
| 事例概要 | <ul style="list-style-type: none"> <li>・ 太陽電池モジュールの目視検査にて発見した。</li> <li>・ モジュール裏の裏面シートまで焼損が確認され、充電部が露出している状況であった。</li> <li>・ 電柱の影が当たる場所であるため、ホットスポットによる異常発熱が内部焼損の原因と思われる。</li> </ul> |
| 状況 | <ul style="list-style-type: none"> <li>・ ホットスポットによる異常発熱が原因と思われる。</li> <li>・ 発見時の状況は以下のとおり。</li> </ul> |

| 対応 | <ul style="list-style-type: none"> <li>新品の太陽電池モジュールと交換した。</li> </ul> |

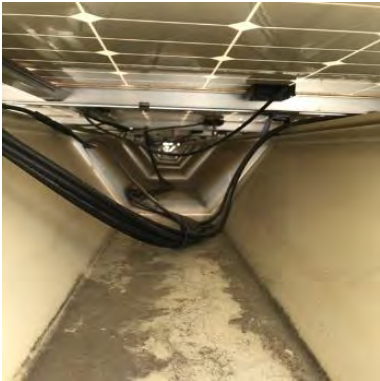
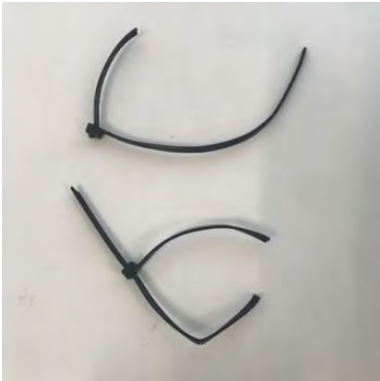
| 事例概要 | <ul style="list-style-type: none"> <li>・金属製折板屋根への設置の場合での不具合であった。</li> <li>・絶縁抵抗測定では異常はなかったが、ケーブル保護の不具合により劣化が加速する恐れがあり、絶縁不良の発生が想定されるため、不具合扱いとした。</li> <li>・原因としては、ケーブルを束ねている結束バンドが破壊しており、ケーブルが屋根材と擦れている状態で、雨水が直接当る状態だった。</li> <li>・絶縁不良は感電事故や感電による転落事故につながり、たいへん危険であり安全対策が重要となる</li> </ul> |
| 状況 | <ul style="list-style-type: none"> <li>・絶縁測定等の安全性を確認した後、必ずケーブルと結束状態の目視点検を行っている。</li> <li>・このケースでは、クランプ式架台に設置されたケーブルを束ねる結束バンドが破壊され折板屋根に落ちていた。これが原因でケーブルが脱落して垂れ下がりその結果、ケーブルが金属の鋭利な端部に擦れやすい危険な状態であった。</li> <li>・折板屋根に触れているケーブルは明らかに汚れが付着しており、雨天時には雨水に浸かっている状態であることが想定された。</li> <li>・屋根設置は地上設置よりも過酷な環境下の場合が多く、特に金属屋根は夏場の炎天下には50℃以上になる場合が多く、太陽電池モジュールだけでなくケーブルにも過酷な環境になっているため、ケーブル類の点検は特に重要と考えている。</li> </ul> <div style="display: flex; justify-content: space-around; align-items: center;"> </div> |

| 対応 | <ul style="list-style-type: none"><li>• 破壊されたケーブル結束バンドを交換する場合、太陽電池モジュールを全て取り外して実施する以外にできないため、電気主任技術者へ第一報の後に発電事業者と協議し、施工したEPCが修理することになった。</li><li>• 破損した結束バンドをメーカーに問合せた結果、亜鉛メッキに対して耐久性に劣る商品であることが判明した。今回の破損の原因は結束バンドを亜鉛メッキ製のクランプ架台に取付けたため、亜鉛によるナイロン樹脂の劣化であった。</li><li>• 結束バンドのメーカーカタログには使用上の注意が記載されており、材料選定ミスが不具合発生の原因であった。</li><li>• 修理に際しては、紫外線だけでなく、耐亜鉛、耐塩害等に優れた結束バンドの使用を発電事業者に提案し、この仕様に基づいて再施工された。</li></ul> |

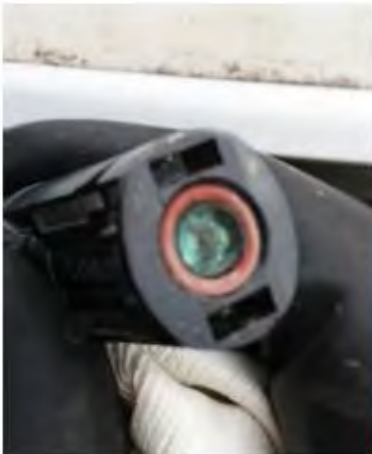
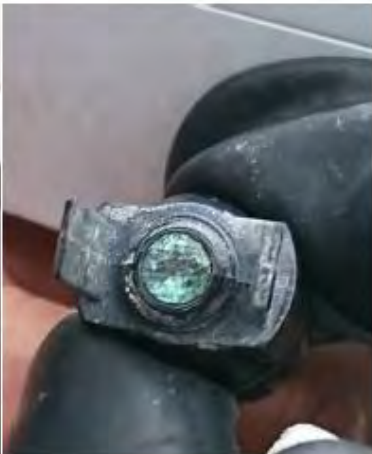
| 事例概要 | <ul style="list-style-type: none"> <li>・ 竣工から4年経過したもので、発電量モニターによる常時監視を行い、特に問題はないとされていた。</li> <li>・ 現場での電気点検にてインピーダンス測定を行ったところ、高抵抗のストリングが多数特定された。</li> <li>・ 該当するストリングをクランプ電流計で測定すると0A（ゼロアンペア）となり、発電電流が流れていなかった。</li> <li>・ 電路探索器により故障位置を探索すると、太陽電池モジュールケーブルのコネクタ接合部の高抵抗化により、発電電流が流れていないことを確認した。</li> </ul> |
| 状況 | <ul style="list-style-type: none"> <li>・ 沿岸部の地上設置の大規模なメガソーラーで、竣工から4年経過のタイミングで、インピーダンス測定器により直列抵抗測定を行なった。</li> <li>・ 一部エリアの複数のストリングで高抵抗が確認され、該当のストリングの発電電流は0A（ゼロアンペア）で電流が流れていなかった。</li> <li>・ 高抵抗化の位置を特定するため、探索信号受信タイプの電路探索装置を使用して調査を行なったところ、該当のストリングではモジュールケーブルのコネクタ接合部が高抵抗化していることを特定した。</li> <li>・ コネクタ内部の接合部を確認すると、銅の錆の一種である緑青が発生していることを確認した。</li> </ul> <div style="display: flex; justify-content: space-around; align-items: center;"> </div> |

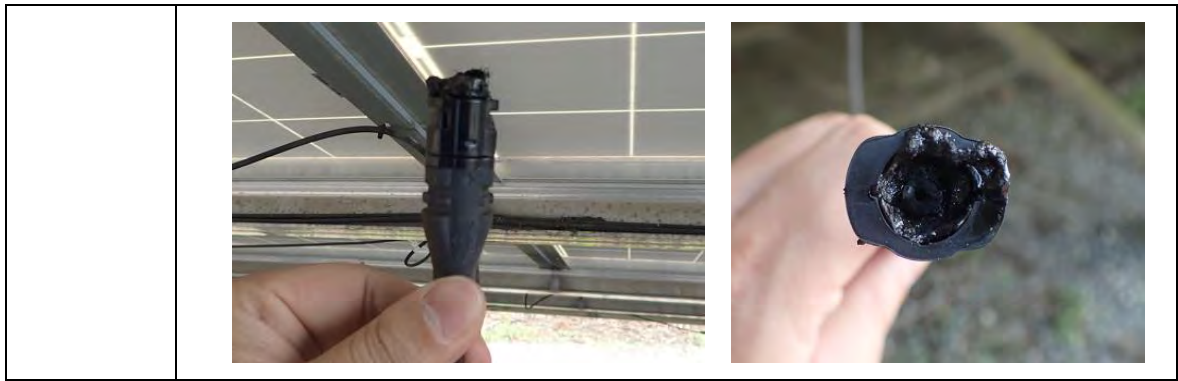
| 状況 | <ul style="list-style-type: none"> <li>・ 発見状況は以下のとおり。</li> </ul> |

| 対応 | <ul style="list-style-type: none"> <li>• 新品の太陽電池モジュールと交換した。</li> </ul> |

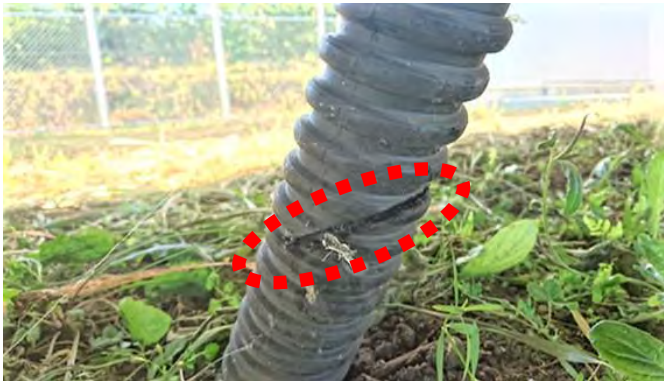
| 事例概要 | <ul style="list-style-type: none"> <li>刈払機による除草時に、誤ってストリングケーブルを切断し、当該ストリングが発電停止した。</li> <li>ストリング監視による電流値の低下を確認したため現場確認を行い、発見に至った。</li> </ul> |
| 状況 | <ul style="list-style-type: none"> <li>状況は以下のとおり。</li> </ul> |

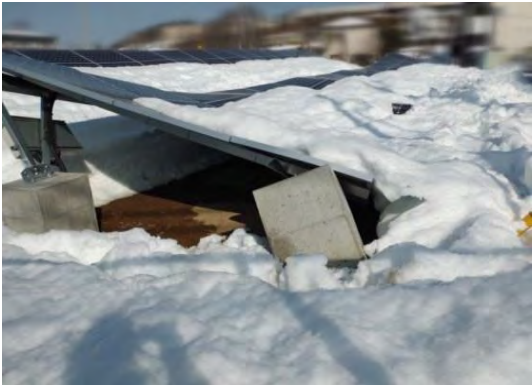
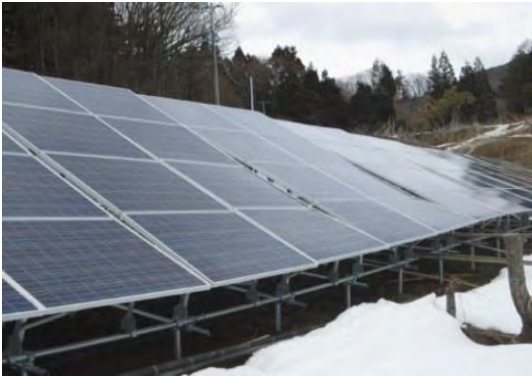
| 状況 | <p>＜積雪荷重による基礎沈下または崩壊＞</p> <ul style="list-style-type: none"><li>多雪区域での地上設置型の太陽電池の架台では、積雪荷重によって基礎沈降が発生する場合があります、事前設計の段階で最大積雪状態でのアレイ荷重の確認が重要になる。</li><li>基礎部の地耐力と併せて、設計段階で当該区域での過去の積雪量を確認し基礎、架台設計に反映することが好ましい。</li></ul> <ul style="list-style-type: none"><li>積雪荷重により、架台が損傷している。</li><li>単管架台の強度不足、単管杭の支持力不足と推察される。</li></ul> |

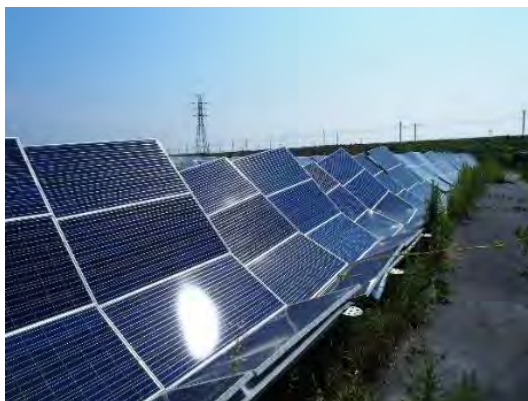
- 積雪荷重により架台が損傷している。
- パネル受け材が、積雪荷重により、曲げ破壊した。

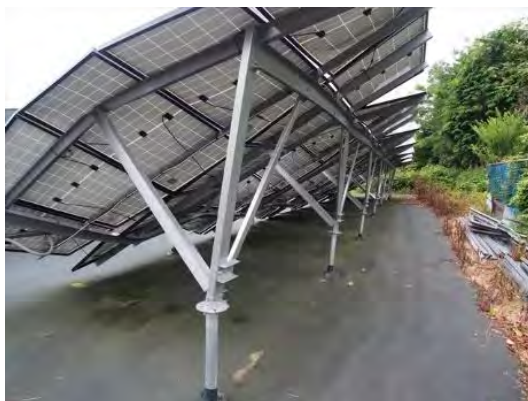
- 積雪荷重により架台が損傷している。
- 前柱（杭）が、積雪荷重により倒壊した。

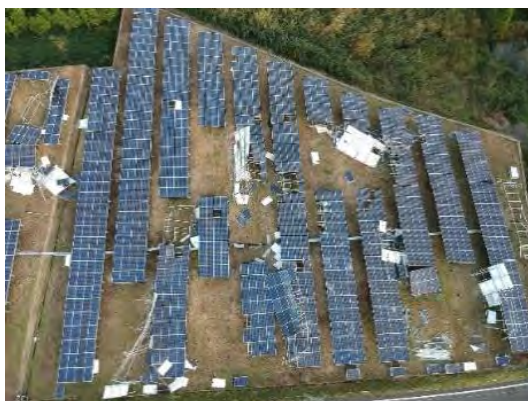
- 台風や突風により、パネルの飛散、部材の破断、曲げ破壊、接合部の破損、杭の抜け、コンクリート基礎の浮上り等が発生している。

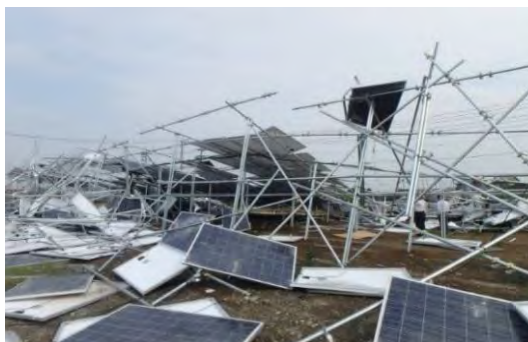
- 突風によって破損した事例で、部材の接合部の耐力と杭の支持力不足と推察される。

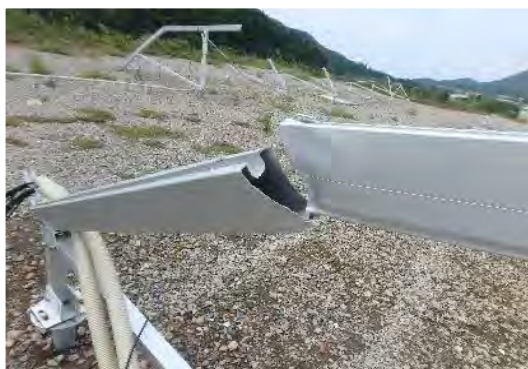
- 台風によって折損したアルミ製架台の事例で、金属部材が脆性的に破損している事例は珍しく、部材の強度不足が原因である。

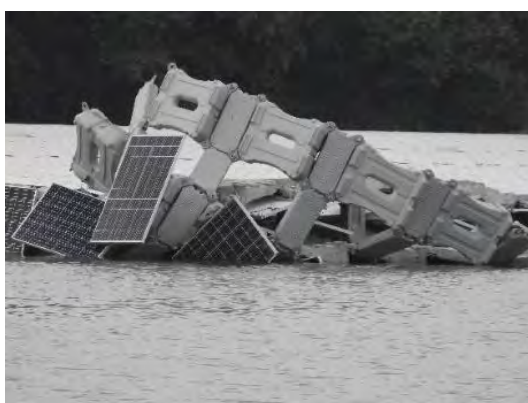
- 台風により水上設置架台が飛散したと考えられる。
- 風圧に抵抗する重量不足が原因である。

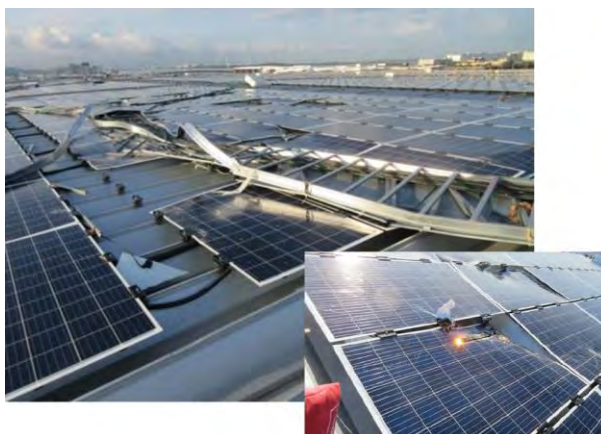
- 台風により、建物屋上に設置されていた太陽光パネルが損壊・飛散した。さらに、破損したパネルから出火した。

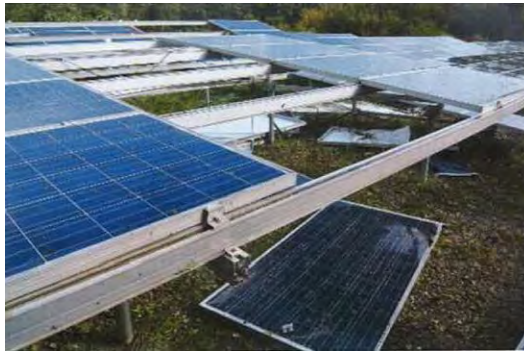
- 台風の強風により、パネルが飛散した。

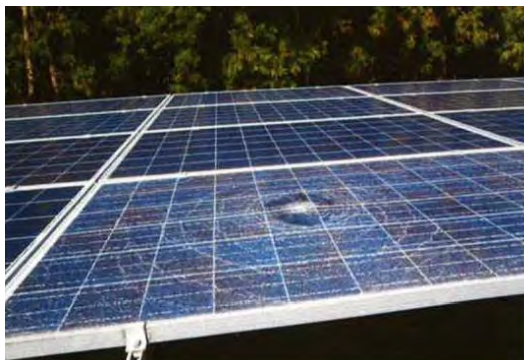
- 台風の強風により、飛来物がパネルに当たり、破損した。

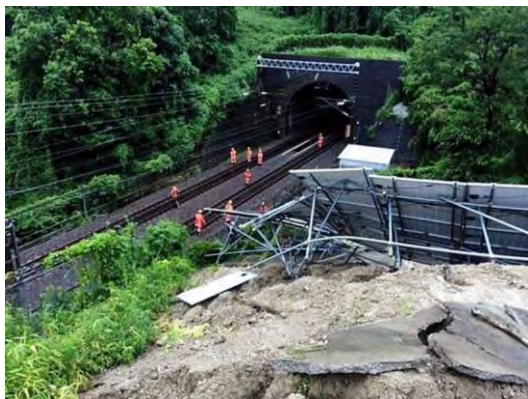
- 豪雨により、土砂の崩落が発生した。これによる安全確認のため、山陽新幹線は一時、運転を見合わせた。

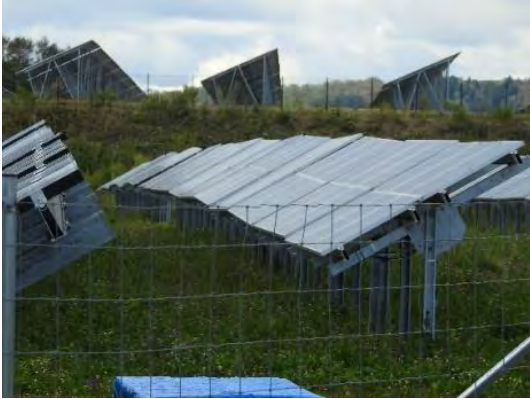
| | <p>＜地震荷重による架台の損傷＞</p> <ul style="list-style-type: none"> <li>地震により、架台の並びが乱れた。</li> <li>地震による被災事例は珍しく、架台が揺れに弱い構造（一本足）であったこと及び基礎杭の支持力不足が原因である。</li> </ul> <p>＜以上、NEDO「地上設置型太陽光発電システムの設計ガイドライン2019年版」より引用＞</p> |

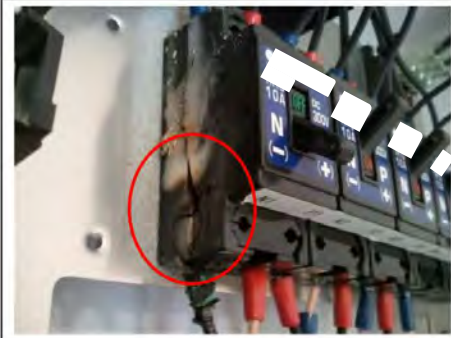
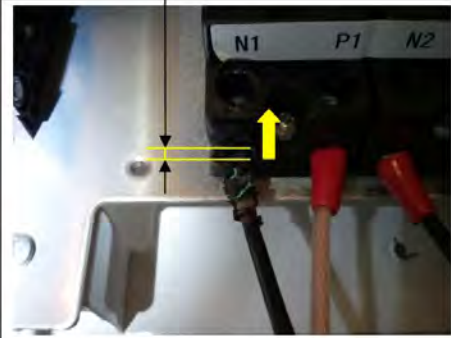
| 事例概要 | <ul style="list-style-type: none"> <li>・ システムの出力低下の報告で、現地調査時に点検を実施した結果、接続箱内の6個ある開閉器の1つが破損・溶損していた。</li> <li>・ 配線コネクタの取付状態確認のため、配線のテンションを確認したところN端子ケーブルの取付けがあまく、抜け落ちてしまった。</li> <li>・ 接続箱メーカーに解析に出した結果、ネジは締まっていたが、平板端子を挟まないままネジを締めており、平板端子はネジに触れていただけであった。（端子台とネジの間に挟まっていると思い込み、ネジを締めていた。）</li> </ul> | |
| 状況 | <div>主にN(－)部のモジュール配線側<br/>取付け箇所が溶融している</div> | <div>N(－)部のモジュール配線側の<br/>板端子が奥まで挿入できていない</div> |

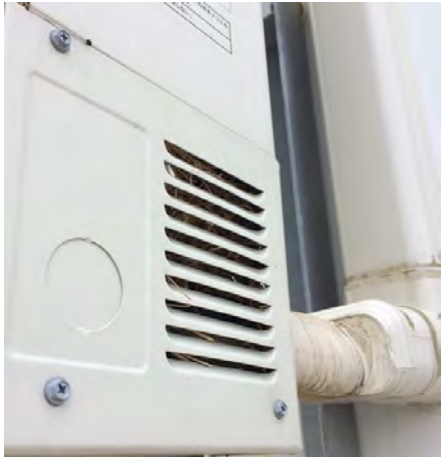
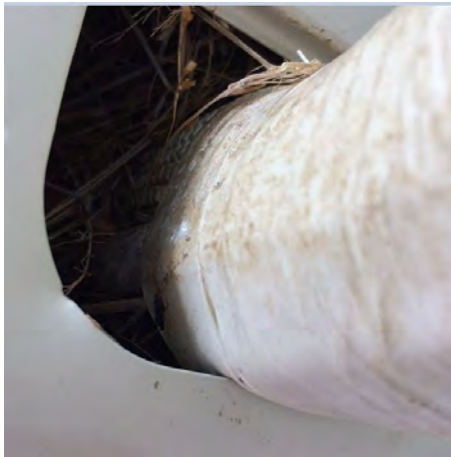
| 事例概要 | ・ 空調室外機内に鳥が運んできたと推定される異物 |
| 状況 | <ul style="list-style-type: none"> <li>・ 6月の巡視点検で発見されたもので、鳥が運んできたと推定される異物が原因と思われる空調機異常検出及びエアコン停止（軽故障）が発生した。</li> <li>・ 故障継続中、パワーコンディショナ（PCS）には影響ないことを遠隔監視で確認し、電気主任技術者が再起動を実施したが4分程度で再び停止となる。</li> <li>・ 室外機のカバー（室内機との冷媒用銅配管部分）を開けたところ、枯草の塊や羽根等の異物が大量に詰まっていた。</li> </ul> <div style="display: flex; justify-content: space-around;"> </div> |

| 対応 | <ul style="list-style-type: none"> <li>・ カバー内の保温材もむしられており、一部、銅配管も露出状態となっていた。</li> <li>・ 鳥獣保護法に従い、卵や雛の有無を確認した後に異物を撤去した。</li> <li>・ 異物を取り除き室外機内部を清掃して再起動を試みたが、軽故障の再発が収まらないため、メーカーによる現地調査を実施した。エアコン停止は再現されなかったが、念のため基盤と冷却ファンを交換した。</li> <li>・ その後、エアコン停止は再発していない。配管の開口部を塞ぐことを再発防止策とした。</li> </ul> |

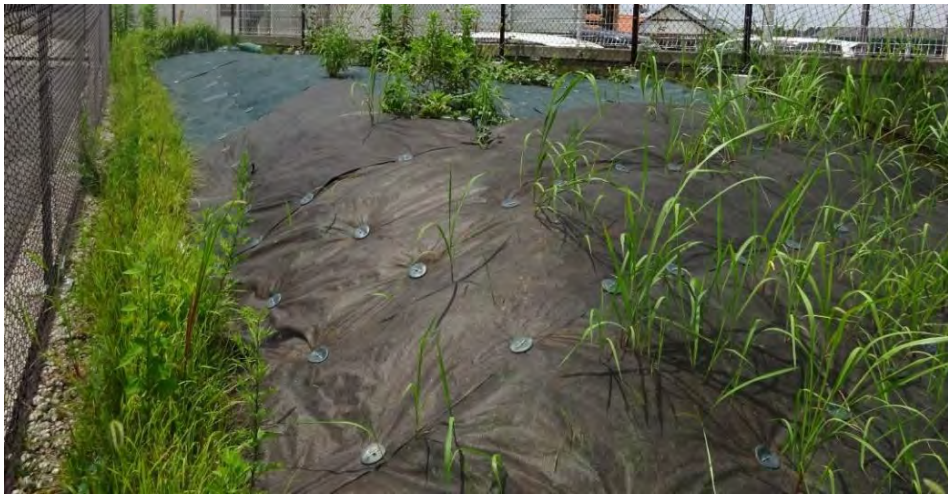
| 状況 | <ul style="list-style-type: none"> <li>・以下の写真は、防草シートを施工して3か月経過した状態である。明らかに防草シート施工の効果が見受けられない状態だった。</li> </ul> |

| 対応 | <ul style="list-style-type: none"> <li>・現地調査をした結果、材料選定ミスと施工ミスと判断した。 <ul style="list-style-type: none"> <li>➢ 材料選択ミスとは、耐茅仕様ではなく、薄生地・織り仕様の製品を選択したため、防草シートを突き破る原因となった。</li> <li>➢ 施工ミスとは、雑草防除の未実施及び防草シート四周端部を端部専用資材の未使用での施工が原因となった。</li> </ul> </li> <li>・対応として、厚手で不織布の高耐久耐茅仕様の防草シートを使用した。雑草を全て防除した上で、四周端部を処理した。</li> </ul> |

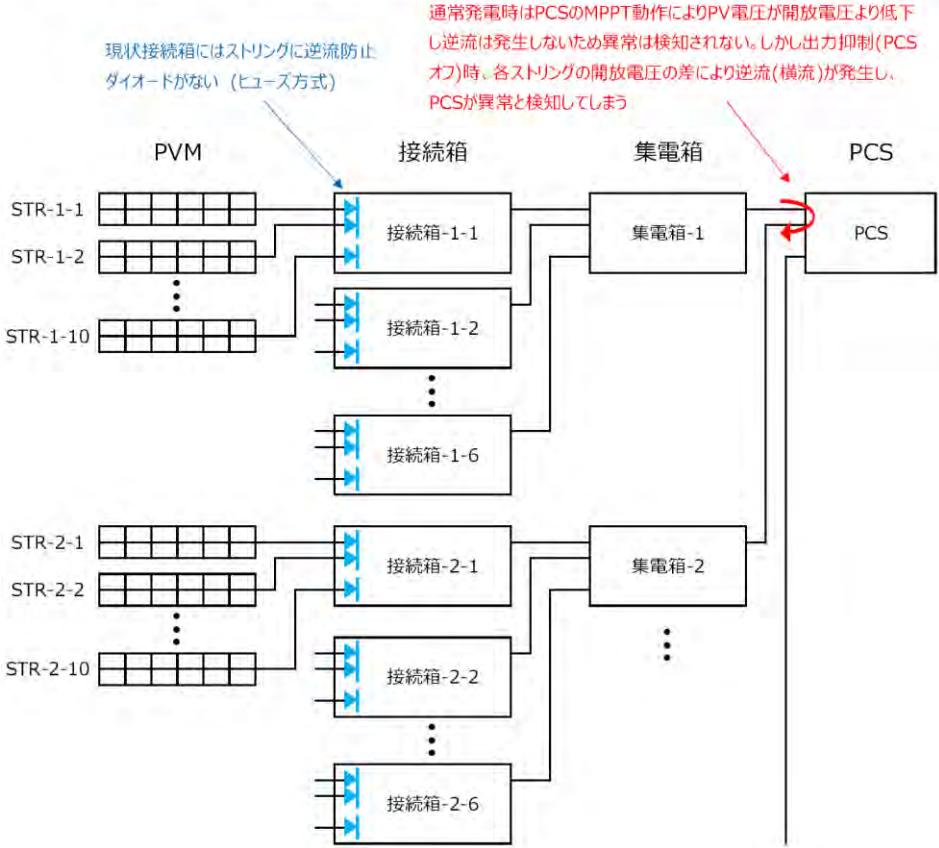
| 状況 | <p><u>PCS直流逆電流異常(横流)検知 → 接続箱に逆流防止ダイオードがないため発生</u></p> <p>&lt;不具合内容(具体事例)&gt;</p> <ul style="list-style-type: none"> <li>・出力制御のためPCSオフを実行すると、PCSが直流逆電流異常を検知してしまう。</li> <li>・当該発電所は2015年より稼働している。出力制御に未対応時は問題発生はなく、出力制御対応後に不具合が発生。</li> </ul> <p>&lt;原因 (PCSメーカーの想定を含む)&gt;</p> <ul style="list-style-type: none"> <li>・出力抑制(PCSオフ)になると、開放電圧に差が生じ、PCS入力部にて横流が発生するため直流逆電流異常と検知する。</li> <li>・接続箱がIEC規格に準じた海外製であり、逆流防止ダイオードを有していないことが原因と推測される。</li> </ul> <p>通常発電時はPCSのMPPT動作によりPV電圧が開放電圧より低下し逆流は発生しないため異常は検知されない。しかし出力抑制(PCSオフ)時、各ストリングの開放電圧の差により逆流(横流)が発生し、PCSが異常と検知してしまう</p> <p>現状接続箱にはストリングに逆流防止ダイオードがない (ヒューズ方式)</p> |

| 対応 | <ul style="list-style-type: none"> <li>・対象のストリングにダイオードを外付けで追加の対応策を提案した。(客先にて導入検討中)</li> </ul> |

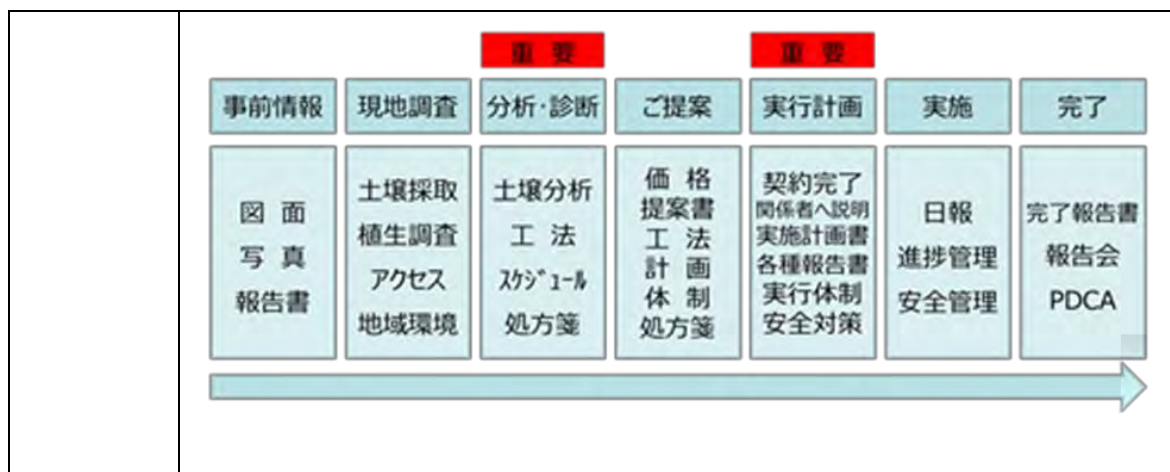
| 状況 | <ul style="list-style-type: none"> <li>・ 発電事業主には雑草対策を行うための流れと分析・診断と実行計画の重要性の説明を行い、納得の上で現地調査を実施した。</li> </ul> <div data-bbox="438 1050 1356 1391" data-label="Image"> </div> <ul style="list-style-type: none"> <li>・ 現地調査及び採取した土壌分析の結果、草刈りに強く、生育が早い多年生雑草がメガソーラーのフェンスの敷地面積の大半を覆っていた。</li> <li>・ 一部では雑草の陰による発電量低下も見受けられ、土壌分析の結果では耕作に十分な良質な土壌だった。</li> <li>・ 更に、蜂や生活不快虫、農作物への害虫も散見され、点検作業員及び近隣にも悪影響の発生の恐れがあった。</li> <li>・ この結果から、2回/年の草刈りでは不十分で、総合的防除計画の立案とその実施が急務と判断した。</li> </ul> |

| 対応 | <ul style="list-style-type: none"> <li>・ 雑草対策は植生や土壌分析の結果、アレイの最低地上高、事業主の運営方針や土地賃貸契約等の諸条件を設定し、複数案を立案した。</li> <li>・ 方針は分析の結果や地権者のヒアリング等から雑草と発電所が「共存共栄」する「植生転換」とした。</li> <li>・ 実施計画の作成には環境省の「公園・街路樹等病害虫・雑草管理マニュアル」等を参考に、雑草・害虫対策を考慮した実施計画を作成した。</li> <li>・ 具体的な実施計画は、農薬を使った除草、成長調整、病害虫の防除を実施することとし、また、「農薬取締法」を順守し有資格者のみの作業とした。</li> <li>・ 特にフェンスを覆っているクズ対策は難易度が高いため、2～3年計画で防除することとした。</li> <li>・ この結果、雑草対策費や回数は現行の半分以上となり、2年目で葛の防除に成功した。</li> </ul> |
