# 全国発電所の調査概要

2022年12月13日

一般社団法人 太陽光発電協会

地域共創エネルギー推進委員会 事務局

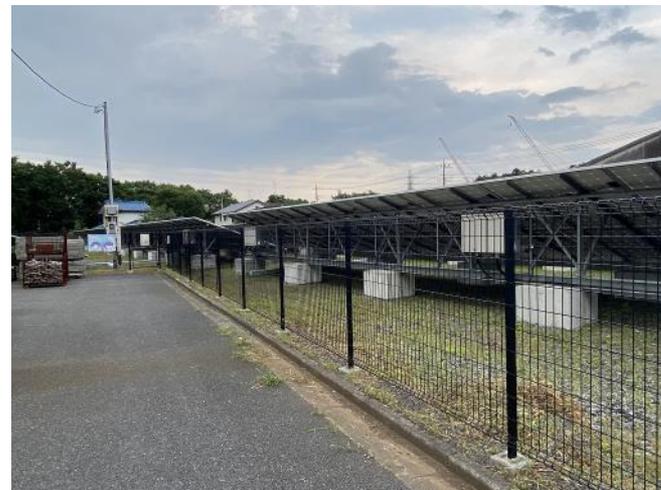
排水は周辺住宅同等（周囲にL字溝）

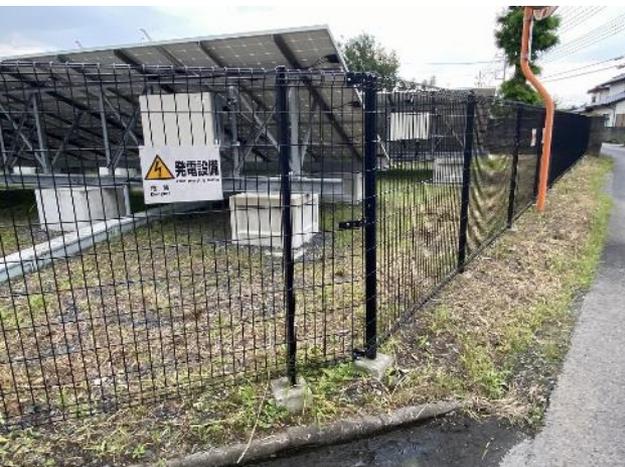
調査数日前にかなりの降雨があったが、地域へ影響を及ぼす土砂流出は見られない

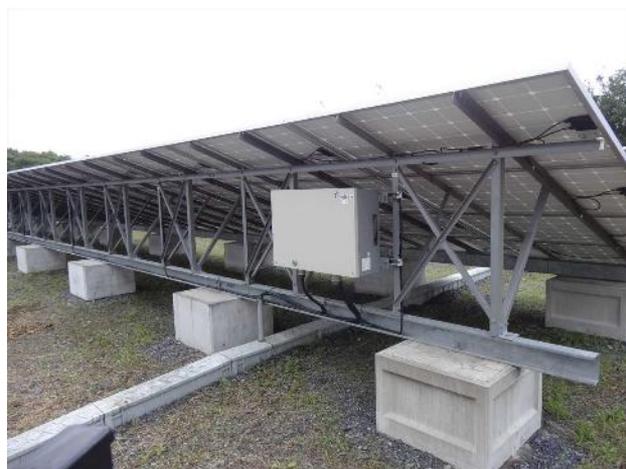
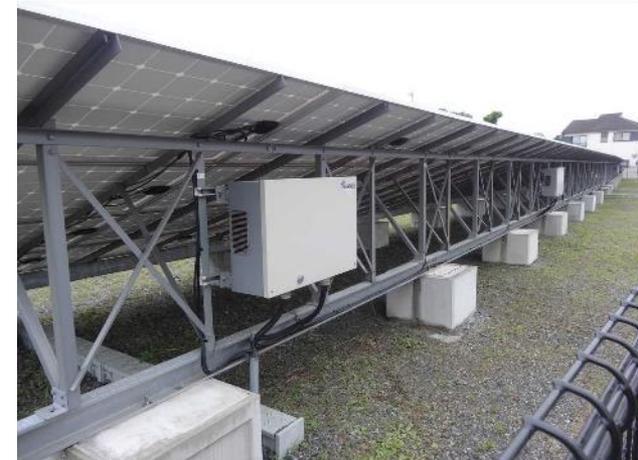
設計・施工ともにレベルが高い

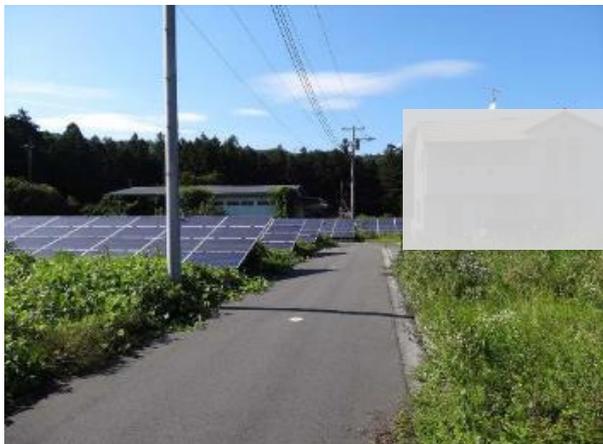
図1-1 フェンスなしは不可

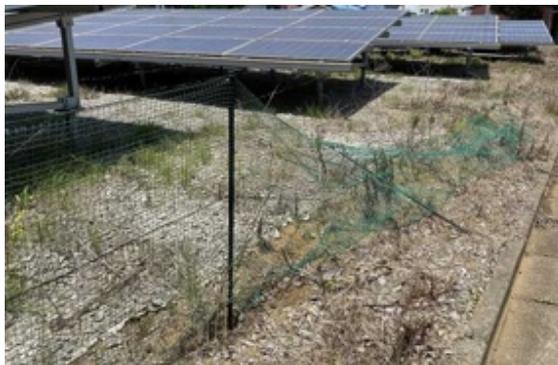
図1-4 耐久性のない、簡易的なポール、ネット等の使用は不可

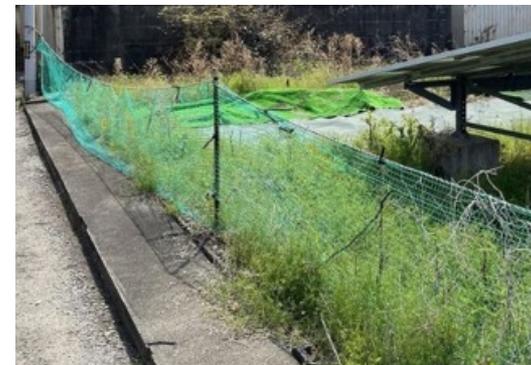
この写真では確認が難しいがフェンスが倒れる力を支えられる大きさの置き基礎でなく、コンクリートが割れてしまっている。

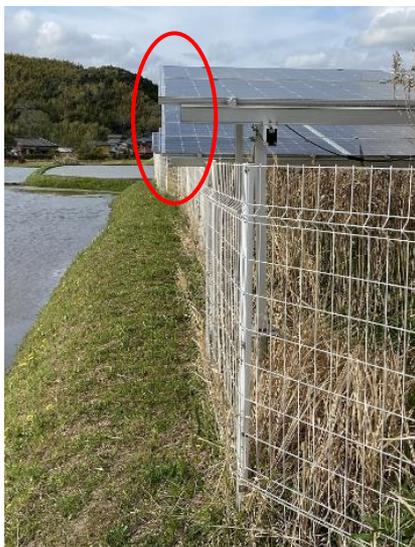
図1-2 パネルのはみ出しは不可

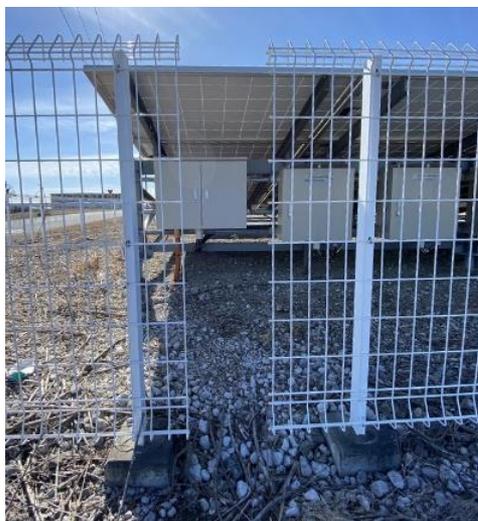
図1-3 作業用に入出り可能な状態ではフェンスの意味がない

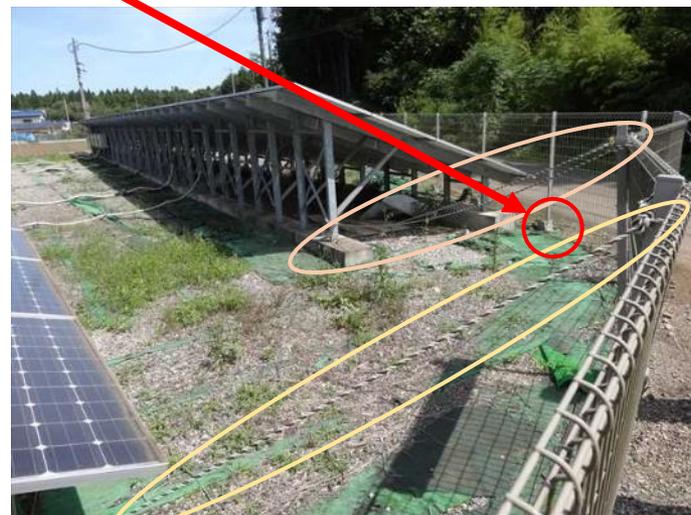
図1-5 フェンスが壊れ、ロープの補強がないとフェンスが外側に倒れてしまう状態

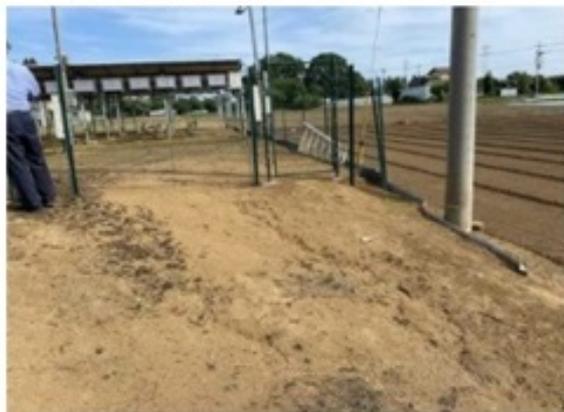
## 【調査例 1】

土砂が流れた痕跡あり

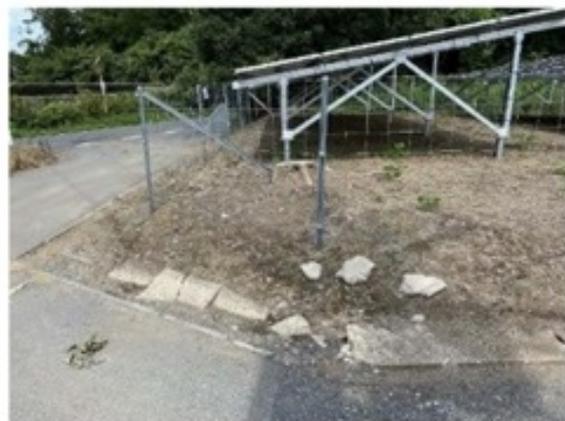
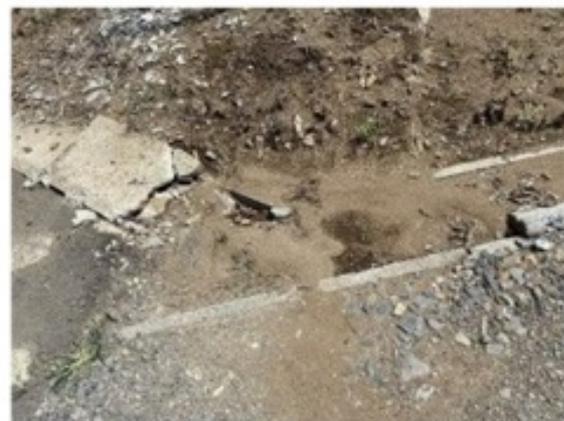
## 【調査例 2】

排水溝が広範囲で完全に埋まっている状態

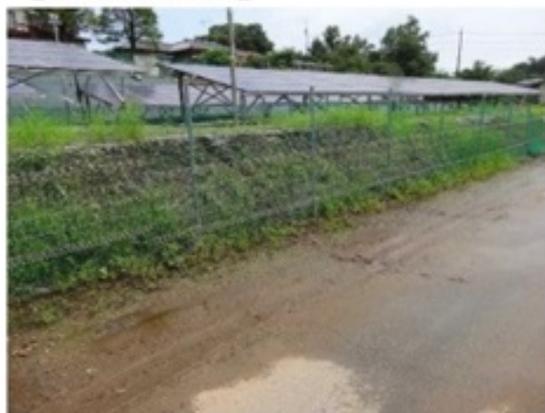
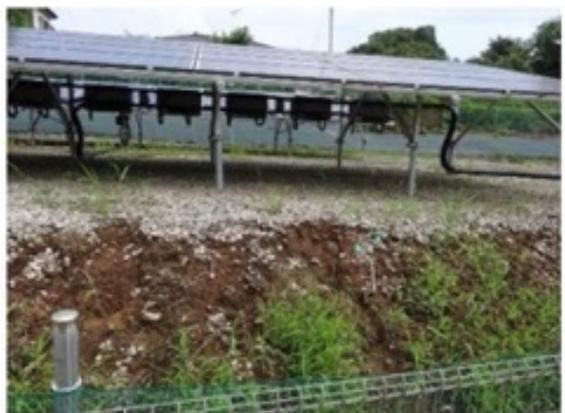
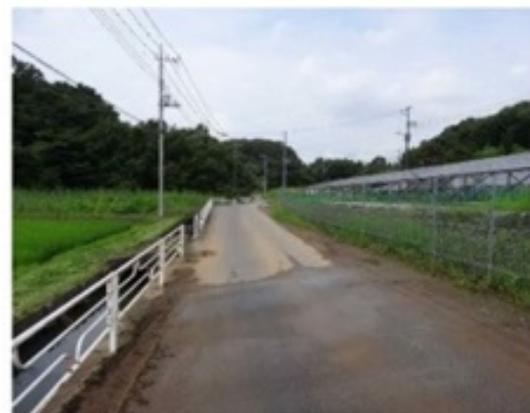
## 【調査例 3】

道路側に多量の土砂流出あり。隣の田畑へ流れている。

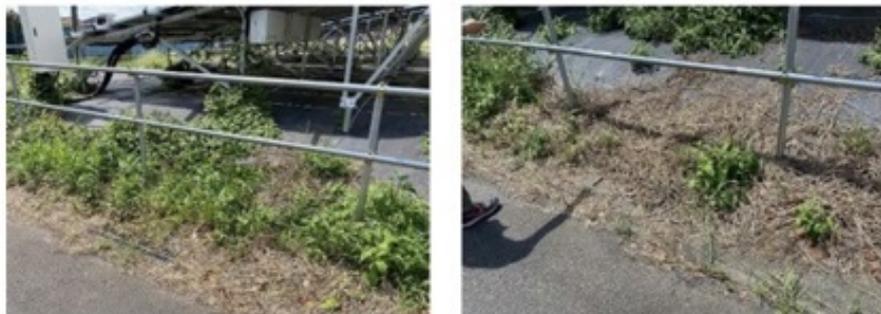
## 【調査例 4】

土砂流出の痕跡有。排水溝は機能しているレベル。  
土砂ではなく枯草が周辺に積み重なっている。

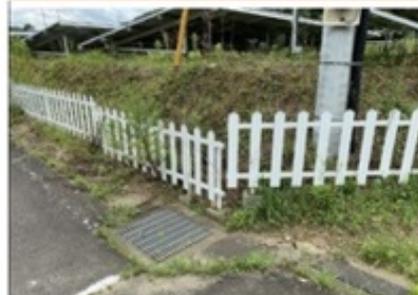
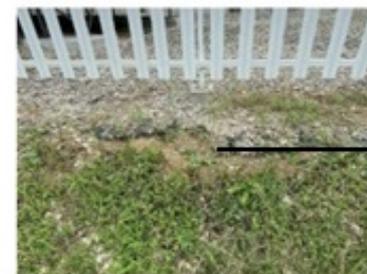
## 【調査例 5】

【問題】土砂流出防止の工夫はされているものの、  
水下側に土砂流出痕あり

敷地全体に防草シートを敷設し、上から細かい砂利を敷き詰めてある。⇒ 土砂流出防止の配慮としては妥当

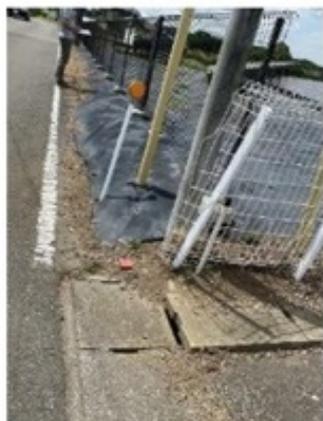
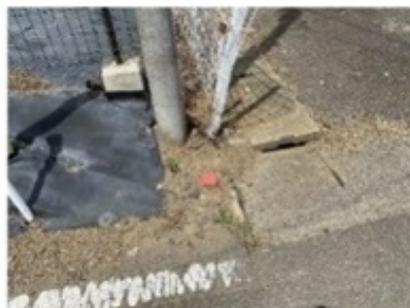
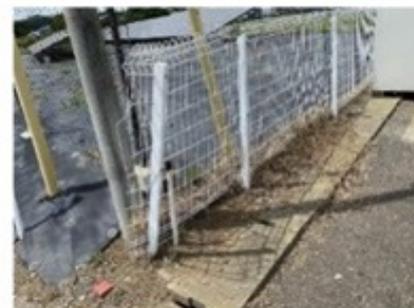
## 【調査例 6】

【問題】土砂流出防止の工夫はされているものの、水下側に  
土砂流出痕あり
