太陽光発電設備の評価・回復手法の 技術情報および利用ガイド 導入編

国立研究開発法人 産業技術総合研究所 大関 崇
一般社団法人 構造耐力評価機構 前田 泰宏
SOMPOリスクマネジメント株式会社 上坂 善孝

I 導入編:目次

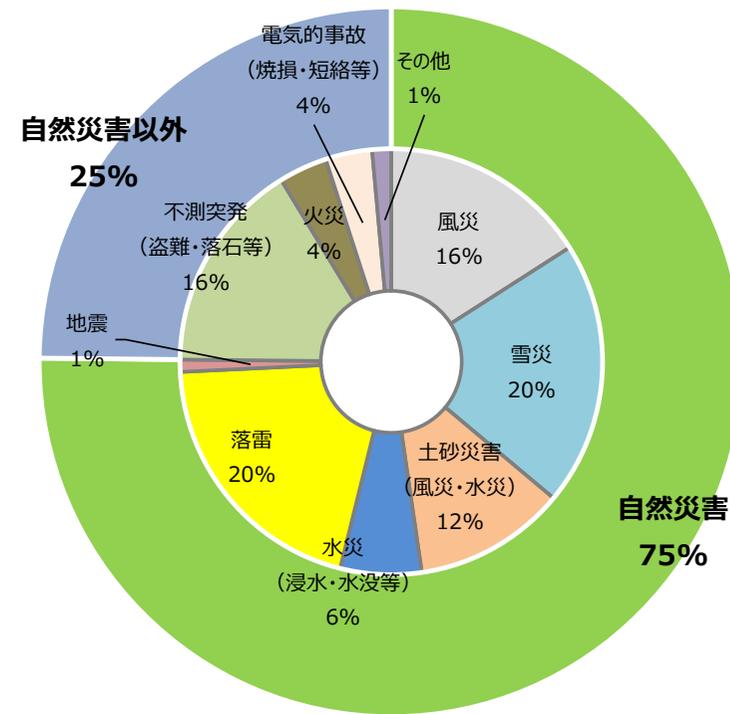
各事故種別の全体に占める割合

- 事故原因：自然災害に起因するもの（風災、雪災、土砂災害、水災、落雷、地震）が累積（約5年半）で約75%を占めるとともに、構造的な破損事故が大半を占めている状況

※太陽電池発電所のケーブル盗難件数が多く、また保険事故全体のうちに占める割合も増加傾向（2020年頃から急激にケーブル盗難が増加していることが背景と考えられる。）

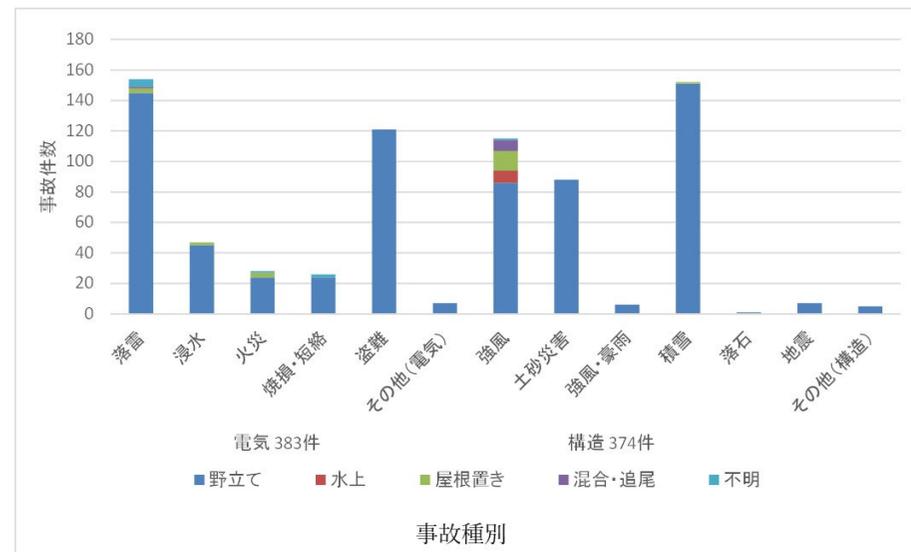
各事故種別の事故件数

- 事故件数：増加傾向（2017年から約2年間→196件、2019年から約3年間→561件）

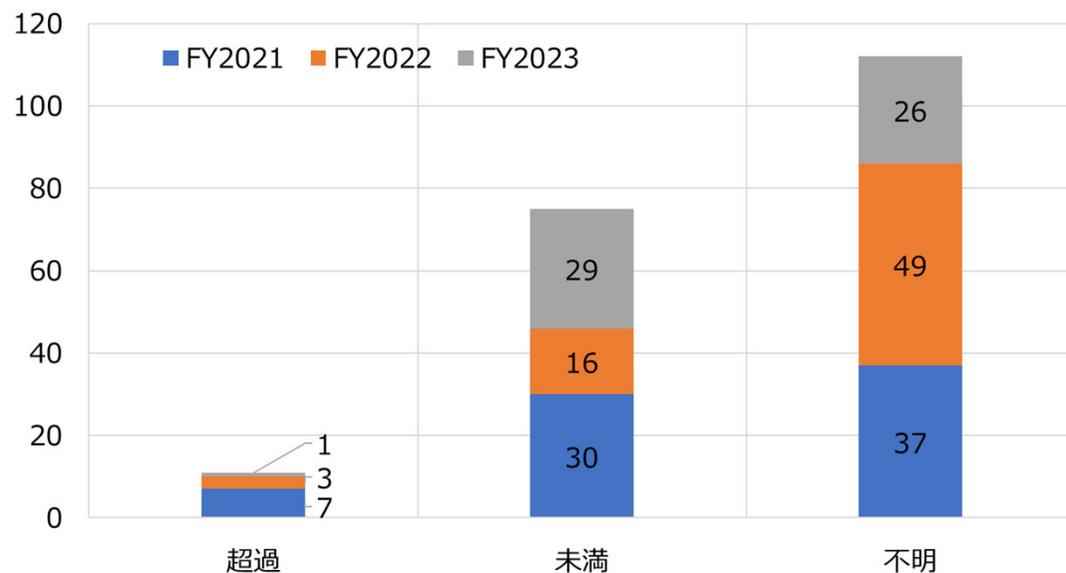
3.1.2 設計荷重

- 事故原因の自然災害が再現期間50年で想定されるものを超過or未満であるか分析
- 設計荷重未満でも多くの設備で事故が発生している
- 適切な設計ができていないことが考えられる。

※台風の場合当該分析を行った期間の中で設計風速を超過した台風は平成30年台風第21号（台風201821号）のみである

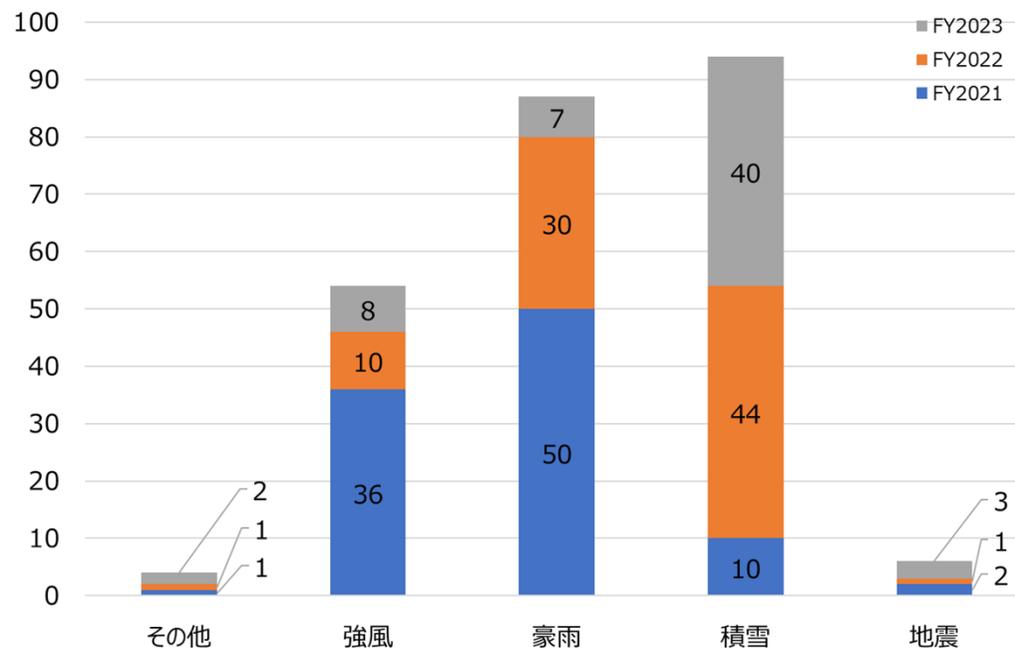
3.1.3 事故の外部要因

- 保険支払額の影響で全面的な破損事故が生じる積雪や豪雨による地盤事故が多い。
- 強風は部分的な破損事故になる事例が多いため、積雪・豪雨と比較して件数が少ない。
- 地震による事故件数が最も少ない。理由としては太陽電池発電設備の支持物が軽量であることが原因であると考えられる。

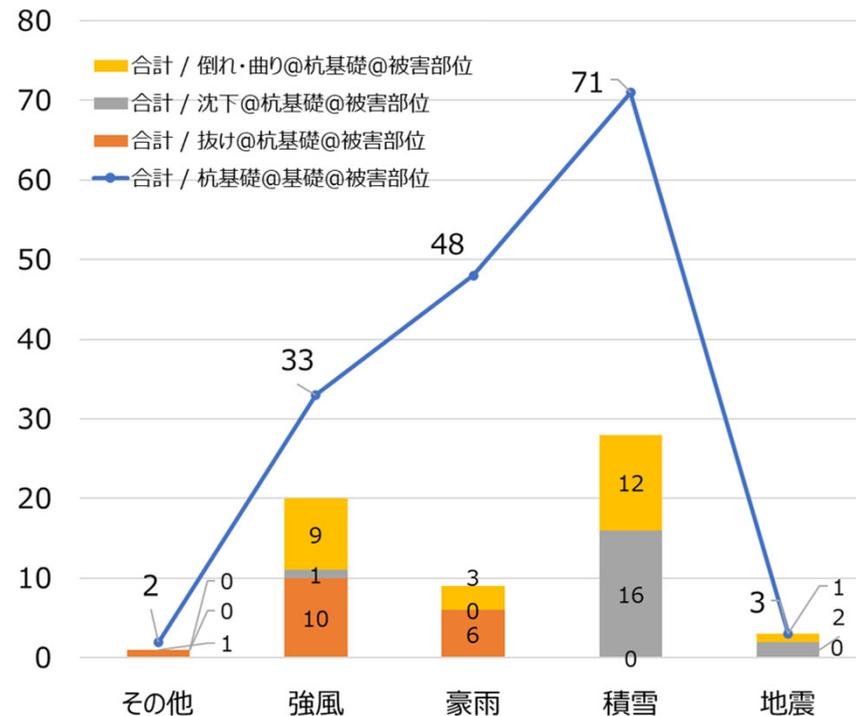
3.1.4 外部要因ごとの杭の被害内容

- 杭の被害は強風事故が最も高い割合で発生しており、特に杭の抜けや曲がりが多い。
- 引抜および水平抵抗力が不足しているケースが多いため、引抜および水平抵抗力を補強する技術が必要

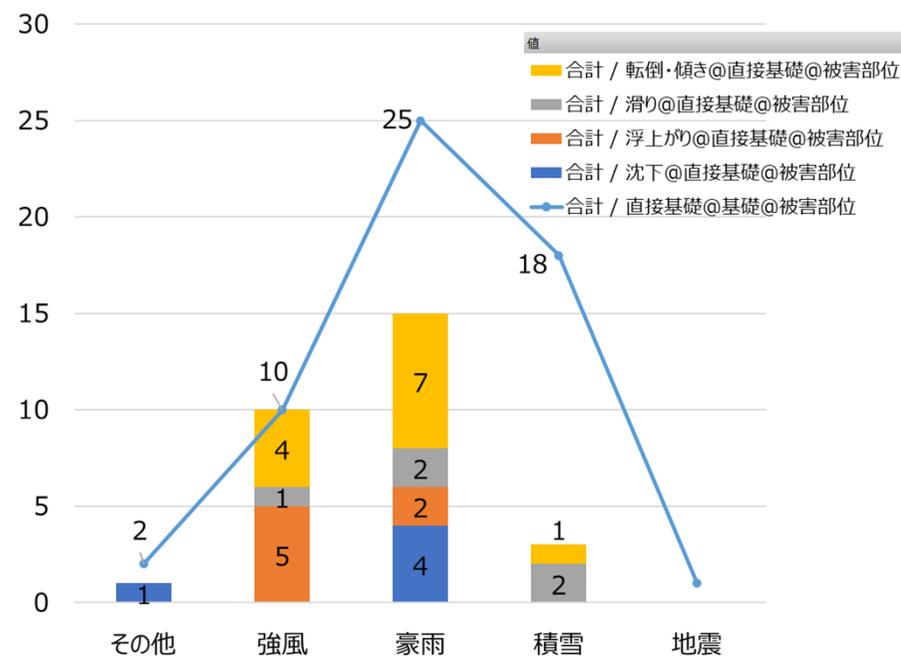
3.1.5 外部要因ごとの直接基礎の被害内容

- 杭基礎と同様に強風事故が最も高い割合で発生しており、沈下による被害は比較的少なく、浮上がりや転倒・傾きが多い。
- 重量を増加する補強が必要であると考えられる。

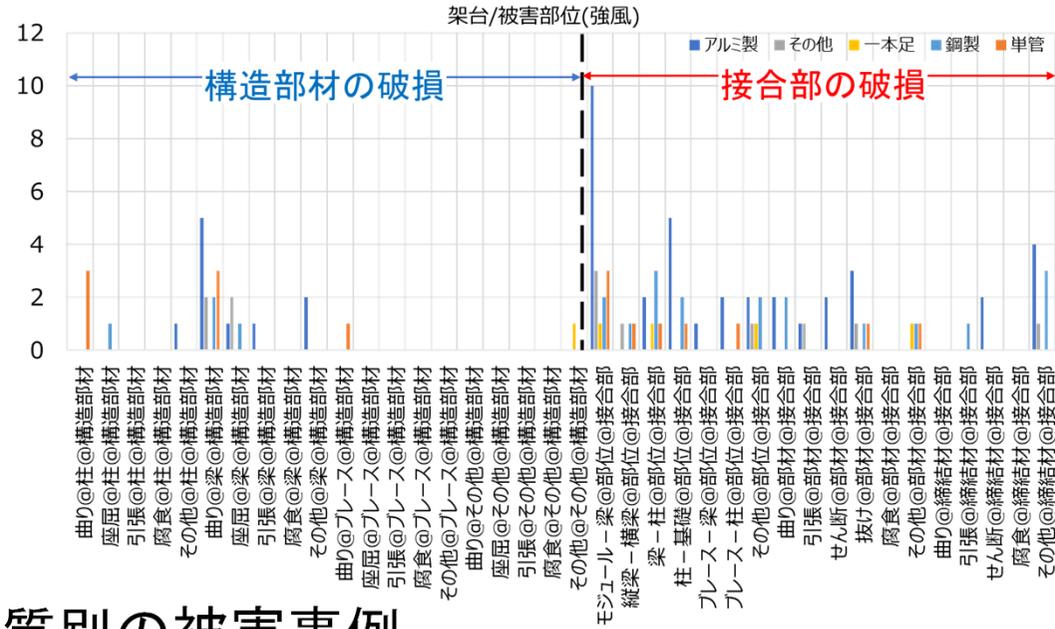
3.1.7 強風時における架台部位および材質別の被害事例

- 構造部材の破損よりも接合部の破損が多く、特にアルミ製架台で発生していることがわかる。
- アルミ製架台の接合部はボルトの締めつけによる摩擦を期待した長孔やT溝、溝ナットが使用されている。
- すべりが生じないように補修、補強等を検討する必要がある。

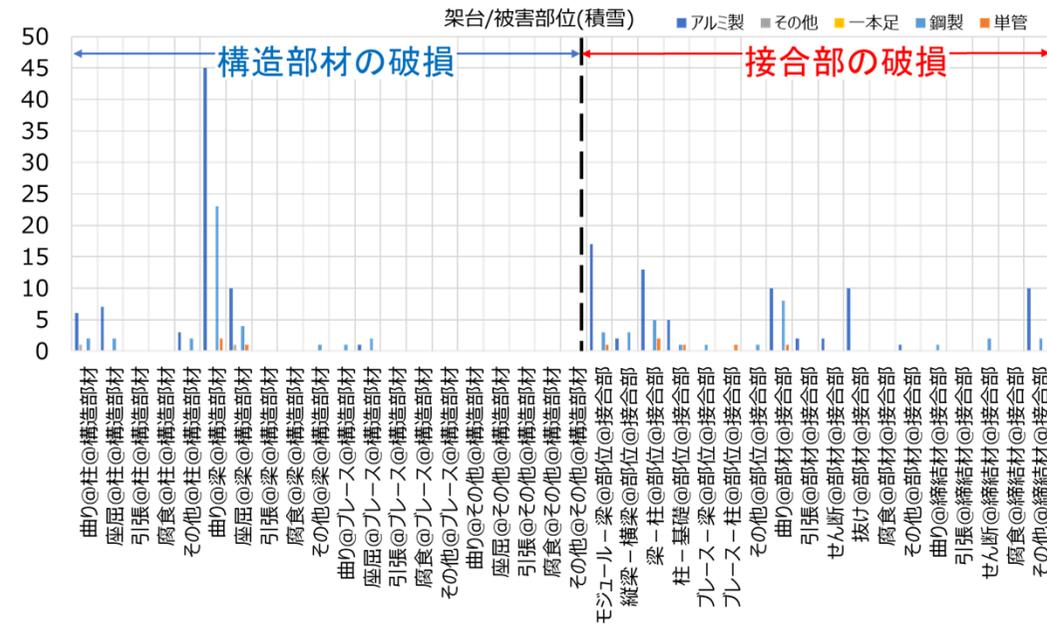
3.1.8 積雪時における架台部位および材質別の被害事例

- 構造部材の破損が多く、特に梁の曲がりが多い傾向であった。
- アレイ面の積雪と地上に堆積した積雪が繋がることでアレイ端部に作用する沈降力による被害であった。
- アレイ端部に作用する沈降力を考慮した上で構造計算を行い、補修、補強等を行う。または、アレイ端部に沈降力が作用しないようにアレイ先端を高くする必要がある。

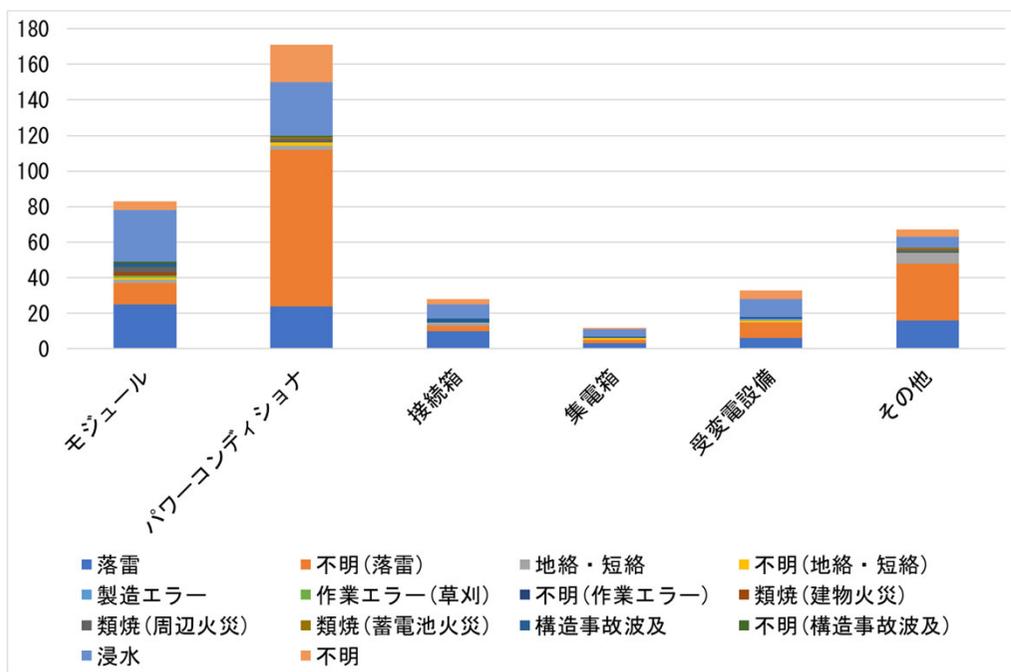
図3.2-1 故障部位別：事故要因

- 図3.2-1は故障部位別に事故要因についてまとめたものである。全体の件数としては、パワーコンディショナが多く、次に太陽電池モジュールとなっている。要因としては、落雷（不明も含む）が最も多く、次に浸水となっている。
- 図3.2-2は故障部位別の事故事象である。基本的には破損もしくは焼損が太宗を占める。なお前述の通り、焼損・火災は一部でも設備に焼損・火災が発生した場合は、それぞれ焼損・火災としていることに留意されたい。

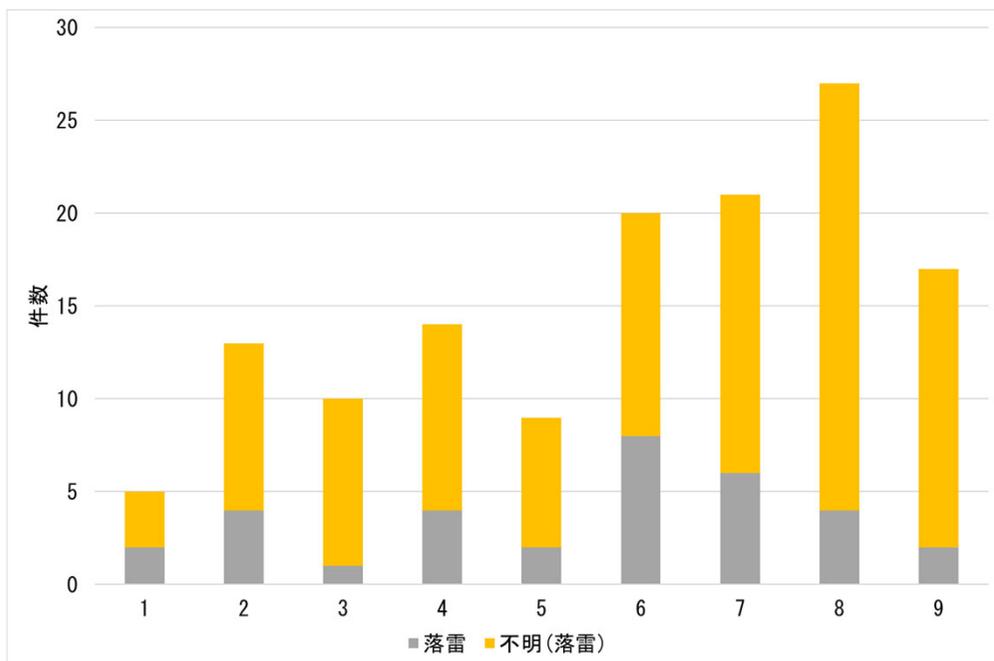
図3.2-5 落雷による故障；事故発生時期：経過年数 (300万円以上；FY2022, FY2023年データ抽出のみ)

- 電気関連事故において、落雷要因の事故事例が最も多いため、抽出して個別のデータを示す。落雷要因の事例条件を統一するため、FY2022, FY2023年データに抽出した、300万円以上案件のデータにより作成した。
- 図3.2-5は、落雷による故障の事故発生時期の経過年数との関係を示す。経過年数との関係は明確ではないが、緩やかに経過年数により増加している。
- 図3.2-6は、落雷による故障事例の事故発生年度を示している。前述の通り相対的には夏の落雷による影響が大きい結果となった。冬季においても冬季雷が存在するが、事故事例の結果では、それほど多くは無いことが見て取れる。

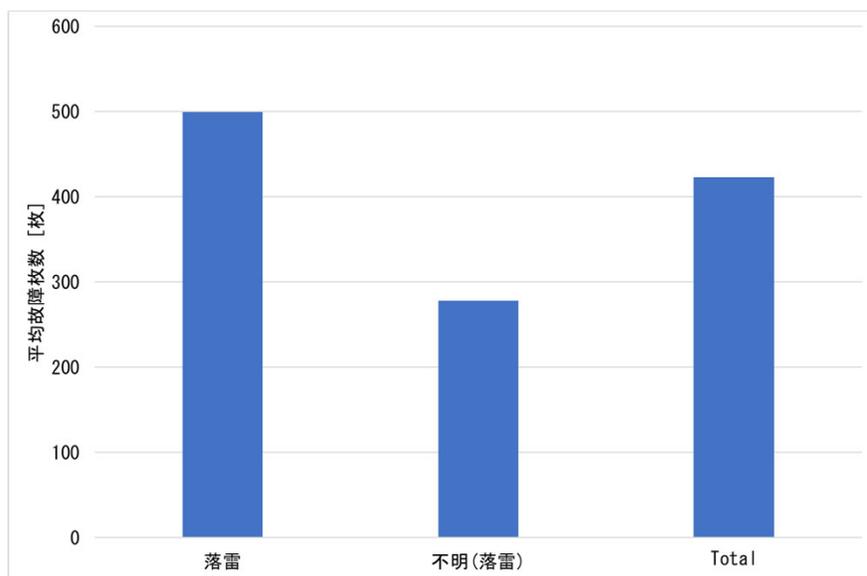
図3.2-7落雷による故障；
太陽電池モジュールの平均故障枚数
(300万円以上；FY2022，FY2023年データ抽出のみ)

- 図3.2-7は、落雷による故障の太陽電池モジュールの平均故障枚数を示している。保険支払い書類から、落雷要因と蓋然性が高い案件と、落雷が要因とされている案件と分けて示している。平均して400～500枚程度が1件あたりの被害規模となっている（300万円以上の支払い案件）。また、落雷の蓋然性が高い案件の方が被害枚数は多い結果となった。太陽電池モジュールは面的に広がって設置されていることから、落雷要因による被害枚数は電気関係の中では相対的に多い枚数となっている。
- 図3.2-8は、同様に落雷による故障によるパワーコンディショナの平均故障台数を示している。落雷要因と蓋然性が高い案件と、落雷が要因とされている案件とでは大きな違いはなかった。また、単機容量が異なる事案が入っているため、それぞれの被害規模（容量）は異なるが、平均して約7台程度であった。

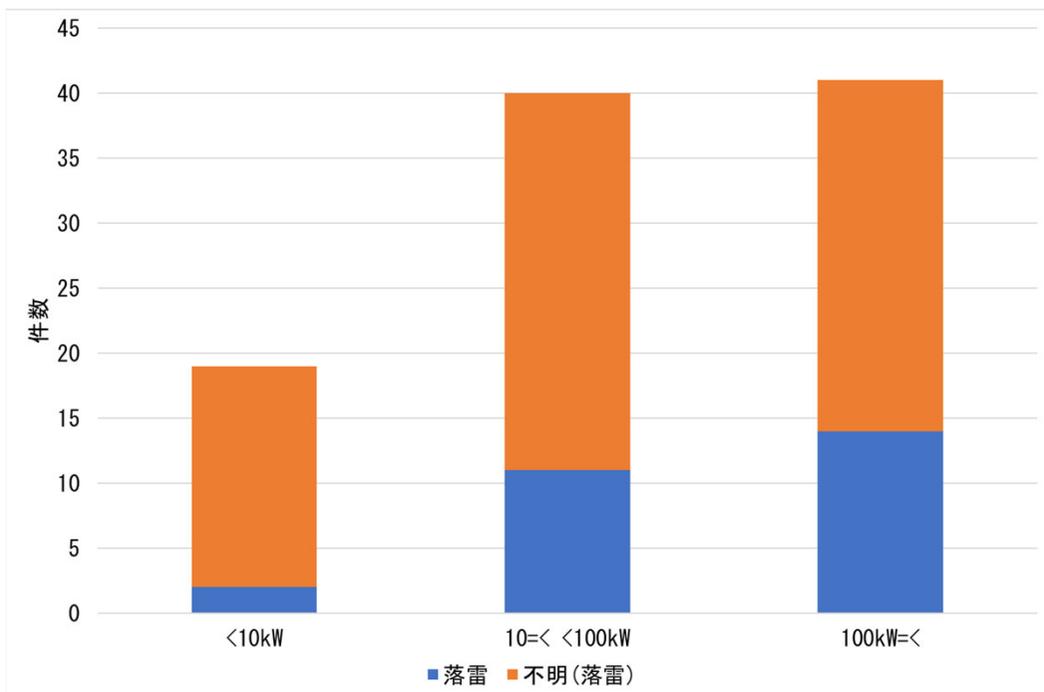
図3.2-9 落雷による故障；
パワーコンディショナの単機容量別
(300万円以上；FY2022, FY2023年データ抽出のみ)

- 図3.2-9は、パワーコンディショナの単機容量別の事例件数を示す。分散型を100kWより小さい、集中型を100kW以上とすると、件数の割合は分散型がやや多い傾向になった。
- 図3.2-10は、平均故障台数を示す。単機容量が小さいほど設置台数が多いことから、平均故障台数は増加していることがわかる。
