太陽光発電システムの設計・施工ガイドライン 2023 年版

傾斜地における地盤侵食に関する実測調査結果

2023 年 4 月 28 日

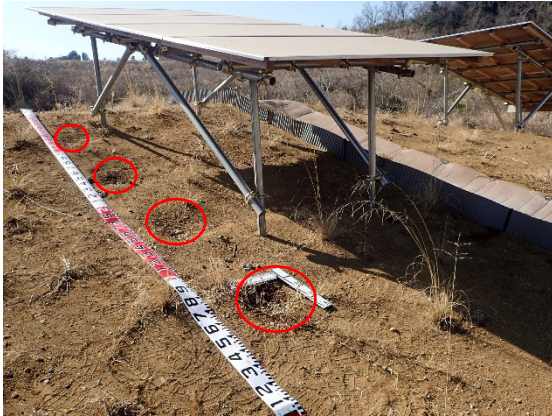
図 5-1 15 度裸地 架台（長辺傾き 3 度）

裸地および植生工箇所の模擬 PV では、モジュール長辺方向に 3 度の勾配をつけており、15 度傾斜地に設置した模擬 PV からの雨だれは 3 度勾配水下側に集中して落下し、局所的な土壌侵食が図 5-1、図 5-2 に示すように裸地および植生工の赤丸の位置にて確認できた。雨だれが集中した位置では、図 5-3、図 5-4 に示すように幅 300mm、斜面勾配方向長さ 400mm、最大深さ 50mm ほど侵食されていた。その時、裸地と植生工との違いは見られなかった。実際の傾斜地設置型太陽光発電設備の設置環境であれば、リルやガリなどの土壌侵食が発達していく恐れがあるため経過観察していく必要があると思われる。

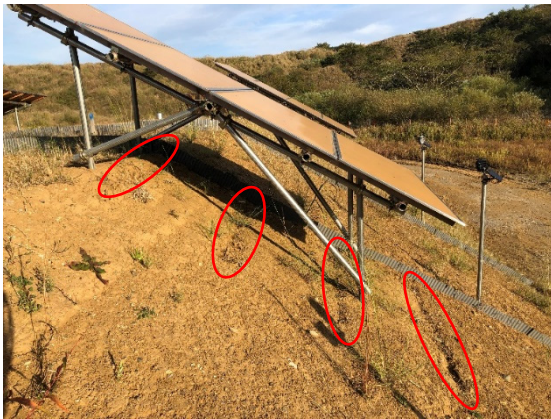
図 5-5 30 度裸地 架台（長辺傾き 3 度）

30 度傾斜に設置した模擬 PV からの雨だれは片側に集中することなく、モジュール長辺端部より線上に落下した土壌侵食跡が裸地ではみられたが、植生工においては確認できるほどの土壌侵食は見られなかった（図 5-5、図 5-6 参照）。また、30 度傾斜裸地の水下側モジュールの雨だれ位置の土壌侵食は最大侵食深さ 40mm と顕著であった（図 5-7 参照）。これは水上側にあるモジュール表面からの雨だれがモジュール間の隙間ごとですべて落下せずに、水下側のモジュールを伝って落下しているためと考えられる。

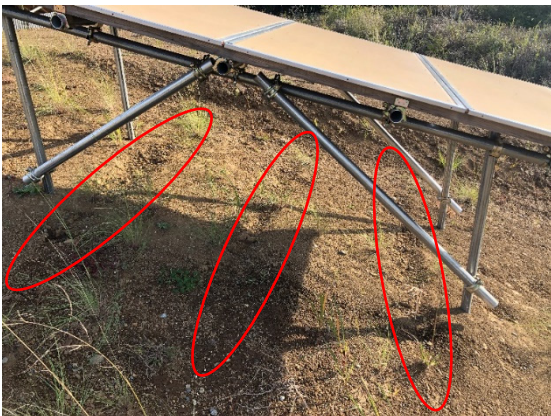
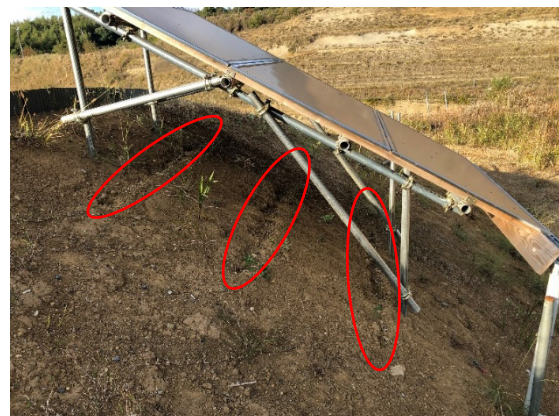
図 5-8 水路付き架台（左：15 度傾斜、右：30 度傾斜）

水路付き模擬 PV の水下側モジュールの雨だれによる土壌侵食は、水路によって予防されていたが、その他の水路がないモジュール間の隙間からの雨だれが発生する位置には土壌侵食が生じていた。今後の土壌侵食の進行を観察する必要があるものの侵食の程度は軽微であった。また、水路付き模擬 PV はモジュール長辺方向に勾配をつけていなかったため、モジュール長辺端部より線上に落下した土壌侵食跡になったと思われる（図 5-8 参照）。
