太陽光発電システムの設計・施工ガイドライン 2023 年版

太陽光発電システム用架台の耐風性能試験

(一部杭基礎支持力が不足している場合)

2023 年 4 月 28 日

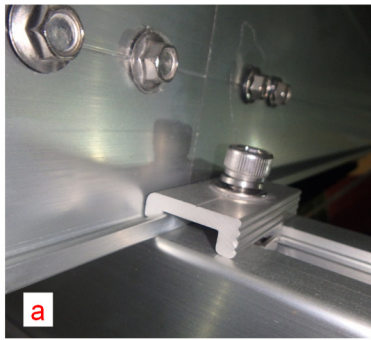
図 3-1 に、全基礎固定支持条件における架台の破壊性状を示す。全基礎固定支持条件では、1250Pa において梁と支柱接合部に滑りが発生し、1800Pa において太陽電池モジュール受け材押え金具の緩みが見られ、最終的には 2600Pa において中央北側の基礎締結金具でボルトの端ぬけ破壊および基礎板の破断が発生した。全基礎固定支持条件における終局荷重 2600Pa は、設計荷重 1334Pa に対して 2 倍の余裕度を有することが示された。なお、文献<sup>2)</sup>では接合部の滑りが発生した 1250 Pa が架台の破壊荷重と判断している<sup>3)</sup>。

パネル受け材押え金具の緩み  
(1800 Pa)

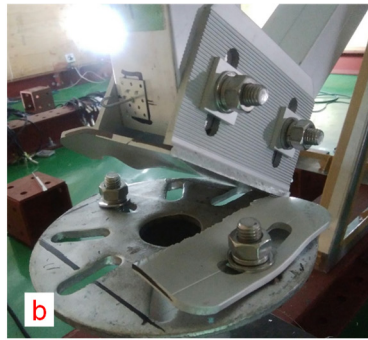
基礎締結金具の破損 (2600 Pa)

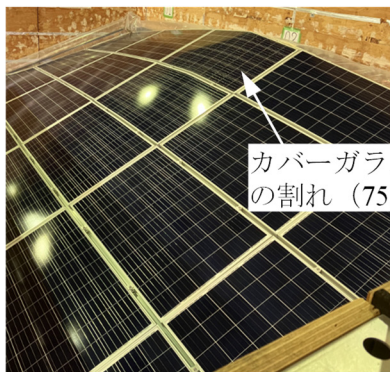
図 3-2 に、一部基礎非固定支持条件における架台の破壊性状を示す。北側中央の柱脚が浮き上がり、太陽電池モジュール面が大きく歪曲した。680Pa で非固定支持柱脚直上に配した北側中央の太陽電池モジュールフレームが座屈し、755Pa で同太陽電池モジュールのカバーガラスが破損した。その後も加圧し続けると、885Pa で最も北側に配したパネル受け材中央の連結部で太陽電池モジュール受け材が支圧破壊し、その後の繰り返し载荷で一つ南側の受け材押え金具が破損し落下した。架台の破壊荷重は 680Pa と判断でき、設計荷重 1334Pa に大きく満たなかった。

太陽光モジュール面の変形

以上より、太陽光発電用架台において一部の杭で支持力が不足した場合は、主に東西方向への架構の曲げ剛性の低さから、想定する耐風圧性能の保証が困難である可能性が示された。対処法として、第一に全ての杭基礎における設計支持力の確保が考えられるが、杭支持力の検査は実務上大きな労力を伴う。架台側の対処法として、東西方向の部材の曲げ剛性の向上や弱点となる可能性の高い接合部の補強、あるいは斜材を配して積極的に架台の浮き上がり剛性を増加させるなどが考えられる。

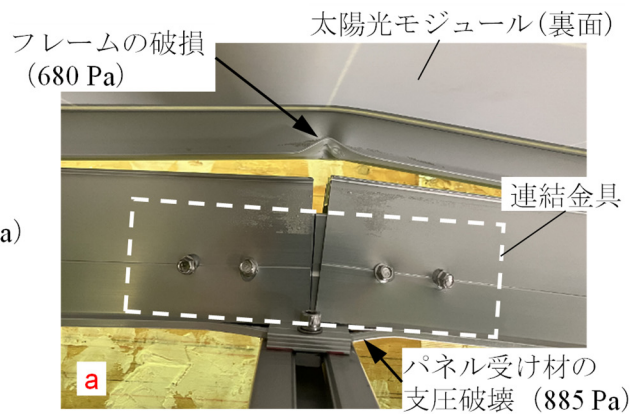
歪計測値から推定した曲げモーメント分布より、一部非固定支持条件において、東西方向のパネル受け材に発生した曲げモーメントは南北方向の梁に発生した曲げモーメントの 1/10 程度に留まることが分かった。一部基礎浮き上がり時に太陽電池モジュール受け材が抵抗して東西に隣接する南北架構まで応力を伝達するには、太陽電池モジュール受け材の曲げ剛性は低すぎることが唆される。また、一部非固定支持条件においては、パネル受け材中央の連結部の固定度の低さが原因で、北側中央柱脚が浮き上がった際に中央の連結部で太陽電池モジュール受け材が折れ曲がるような変形を生じた (図 3-2 右)。その結果、折れ曲がり部直上に配したモジュールのフレームが座屈し、その後のカバーガラスの破損を誘発したと考えられる。文献<sup>2)</sup>においても指摘されているが、太陽光発電用架台では、接合部および継手部の破損で耐風圧性能が決定される傾向にあることが、本試験でも明らかとなった。

パネル受け材継手部
