ビフォー アフター 太陽光発電所"Before/After"改善事例集シリーズ No. K-001

太陽光発電架台の強風対策の現地実証と要補強部位の特定 - その①

(アンカー架台補強による架台全体への影響調査)

某メーカーの汎用アルミ架台を使った実証実験

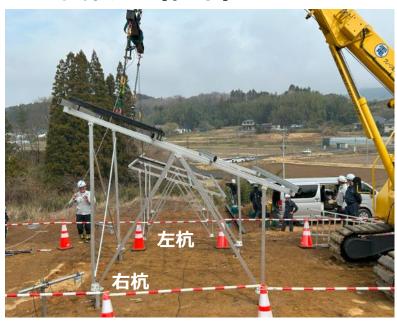
■試験1(結果)

↑ 補強アンカー取付前は全体荷重6.4kN (左杭 2.9kN、右杭 2.8kN)で 左杭 2.8mm、右杭 74mmの浮き上がり

※ 本資料における杭の左右の呼び名は写真の通り

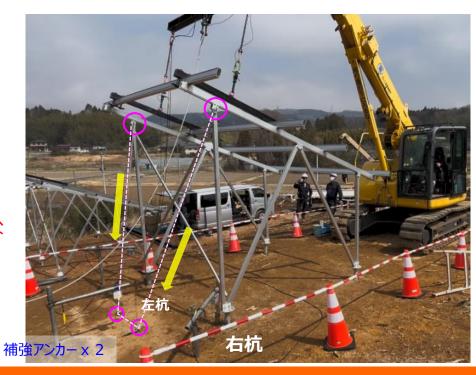
その後、比較のために補強アンカー2本を取り付け。結果、全体荷重7kNまではほぼ浮き上がりなし。17.6kN(左杭 8.5kN、右杭 8.5kN)で左杭15mm、右杭 65mmの変位が生じた。(負荷を除いても杭の変位は残っていたが、架台に目立ったダメージは残らなかった)→

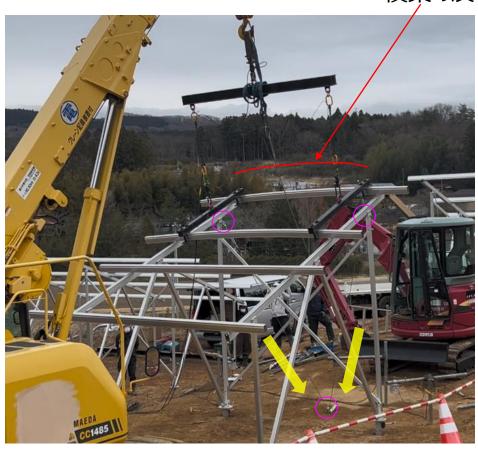
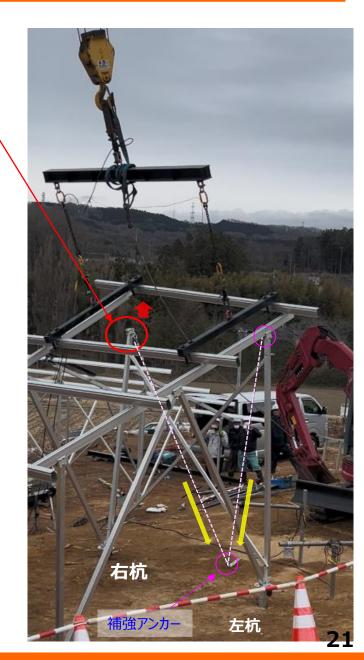
■試験 2

破断箇所

補強アンカー(V字型2か所固定)を取付け、 架台が破断するまで引抜試験を実施した

横梁の反りを確認

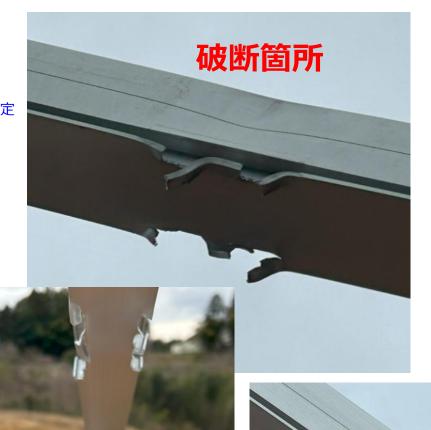
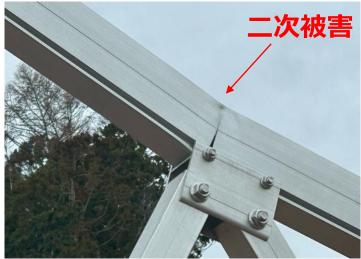
■試験 2

斜めフレームの破断箇所

左杭が先に抜けはじめ 63mm変位した時に右柱側 縦フレームと斜めフレームを接 続する部分が破断した。

右杭の変位が小さかった分、 梁の接続部への負荷集中が 大きかったと考えられる。

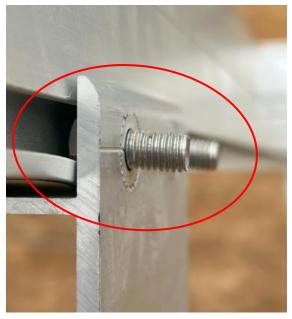
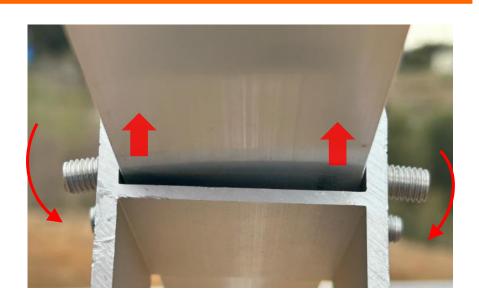
■試験2

破断しなかった左柱側の 斜めフレーム接続部の状況

斜め部材は破断しなかったものの、ボルト固定部は相当な変形が見られ、人力では取り外すことができない状態となっていた。

補助杭のワイヤー固定用アイボルトを留めるボルトも目で見て分かる変形が確認された。

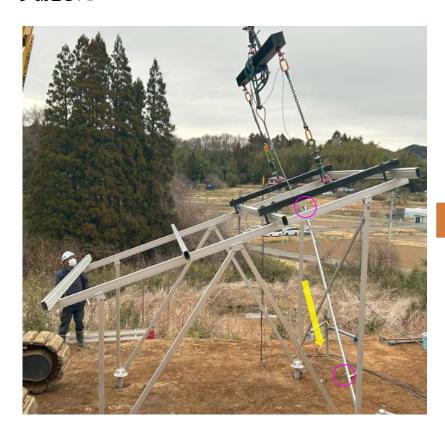
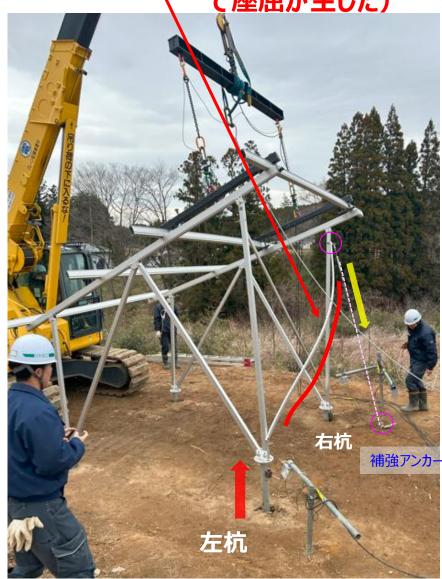
■試験3

補強アンカー(右柱の上部 **1 か所固定**)を 取付け、架台に変形が生じるまで引抜試験を 実施した

変形箇所 (大きな音とともに一瞬 、 で座屈が生じた)

左杭は大きく変位し、家鳴りのような音が続いた後、大きな異音とともに筋交いの一本が湾曲し、左杭は300mm持ち上がった。荷重を0に戻しても湾曲は戻らず、塑性変形を起こしていることが認められた。全体荷重15.5kNで試験終了となった。

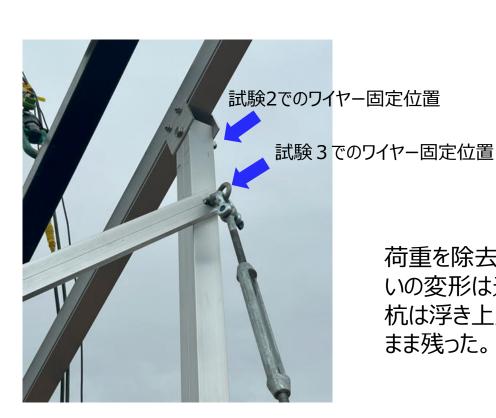
試験 3 では、ワイヤー取付の アイボルトは筋交い固定ボルト を使って留めた

※ 試験 2 とは別の位置

荷重を除去した後も筋交いの変形は元には戻らず、 杭は浮き上がった状態の まま残った。

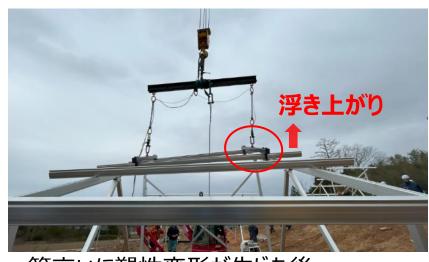
筋交いに塑性変形が生じた後、 別のアングルから撮影した架台の状態

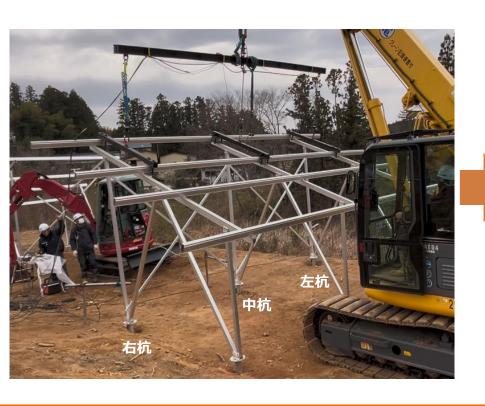
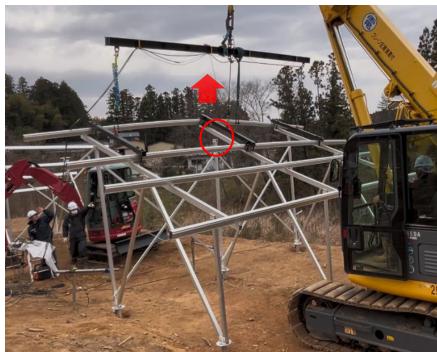
■試験4

最後に**6本杭架台**の引抜試験を実施した。(補強アンカーなし)

結果、**試験2と同じ接合部が破壊**されたため、この架台構造において最も補強すべき部位はこの部分であると考えられる。破壊に至った引抜荷重は29.8kNであった。

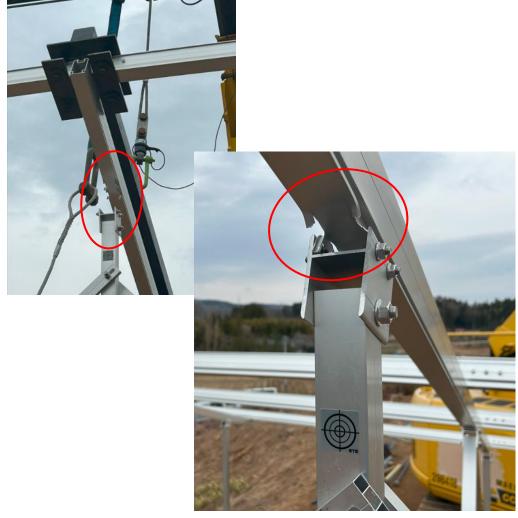
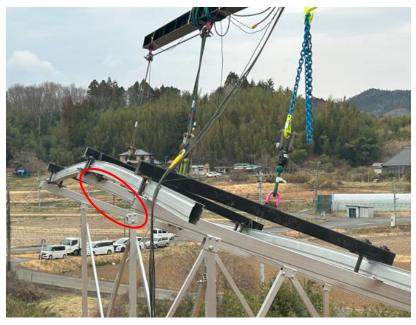
■ 試験 4

斜めフレームの破断箇所

試験 2と同じ破壊状態であった。この 架台で一番に補強を考えるべき部位。

スライド式の固定方法を採用しており、 ブラケットをボルト2本⇒3本締結にす る、或いは、固定場所を斜めフレームの もっと強度が確保できる部位に変更す る等のような設計変更により、更に風圧 耐荷重の優れた架台にすることが可能 と思われる。

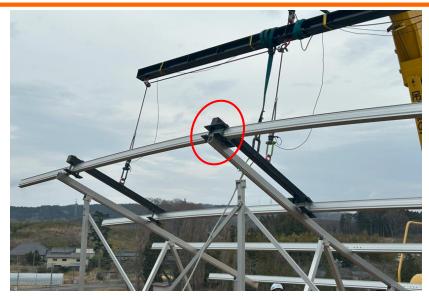
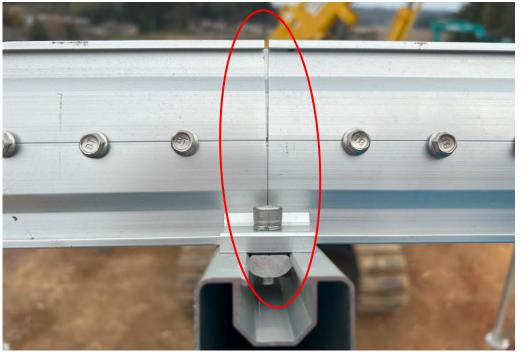
■ 試験 4

水平フレームの接合部分の状態

試験治具による架台への荷重のかかり 方と、実際の風圧荷重では差異がある可能性もあるが、右図のように接合 部の変形はそれほど大きくなかった。

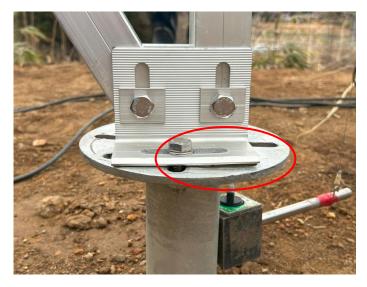
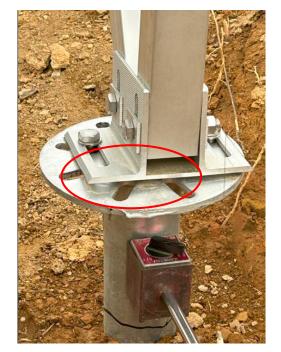
本試験にて、杭基礎から 架台を締結する部品が 浮き上がることが確認さ れた。

杭基礎への固定はボルト 2本締結としているが、 ボルト位置が南方向に 行くほど、テコの原理が 作用して、固定部品の 浮き上がりが大きくなる。

上段2つは**試験2**、下段2つは**試験4** で撮影した。

試験4は補強杭がない状態なので、杭基礎に対する引抜力が強く作用するため、 浮き上がりは試験2に比べると大きい

可能な範囲で北側に近い位置で固定することが望ましいと考えられる。

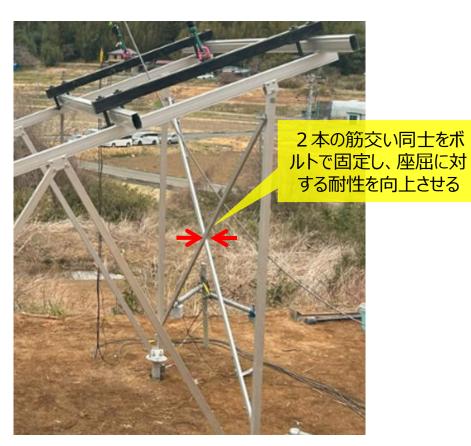
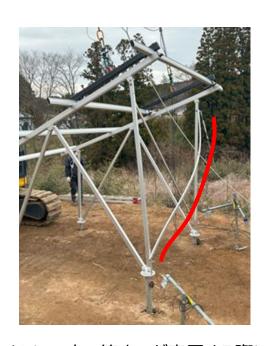
このように一方の筋交いが座屈する際には、 他方の筋交いと中央部が離れる形になるが、 両者の中央部を固定することによりこのよう な状態に至る強度が増すことが期待できる。

【改良案-D】筋交いの座屈耐性を向上させるため、 2本の筋交いの中央部をボルト固定する。
