# 地域共生・共創のための 太陽光発電所チェックリスト

## 初版・Part- I

2023年7月20日

地域共創エネルギー推進委員会  
太陽光発電所チェックリスト作成WG

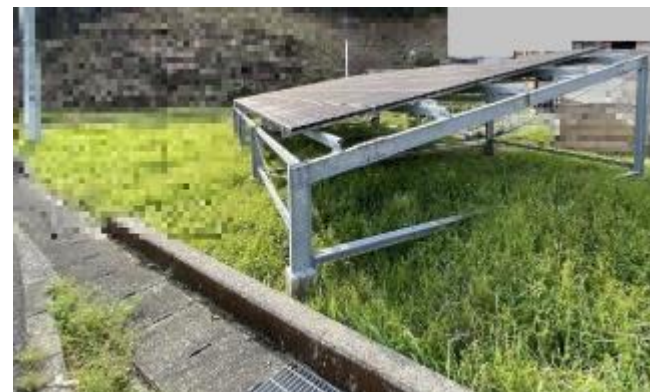
管理No.9-23\_ex09

**判定：×**

国道脇の歩道に面した発電所。歩行者が簡単に触れることができる。

漏電等が発生していれば感電のリスク在り。

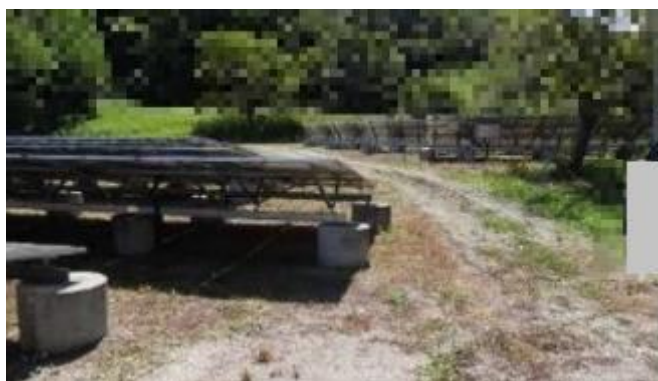
管理No.3-16-1

**判定：×**

車が通る道路の際にある発電所。

車とパネルとの接触事故の危険性もある。

| チェックポイント | 判定 |
|---|---|
| <p>このような発電所は<b>改修が必要</b>。</p> <p>容易にパネルに触れることができ、漏電等が発生していると感電のリスクあり。</p> | <p><b>×</b></p> |

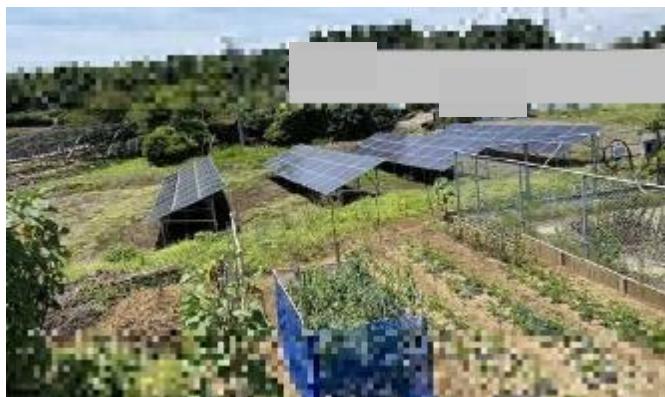
管理No.1-30

判定：✗

畑の中に位置する。  
道路際ではないが、  
簡単に発電設備  
に触れることができ、  
**漏電等が発生し  
ていれば感電の  
リスクがある。**

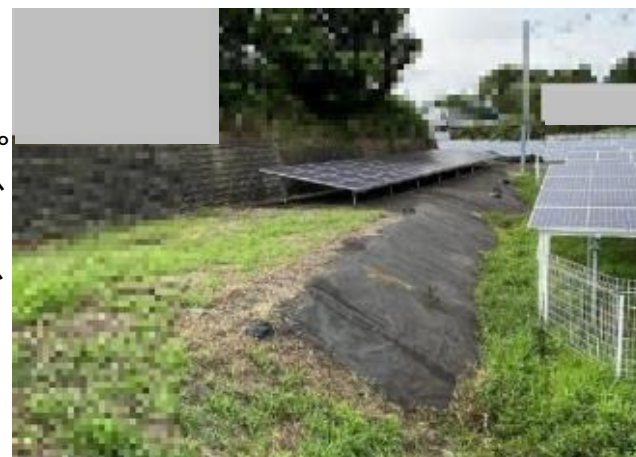
管理No.4-55-1

判定：✗

車道から簡単に  
歩いていける場所  
に設置された発電  
所。  
簡単に発電設備  
に触れることができ、  
**漏電等が発生し  
ていれば感電の  
リスクがある。**

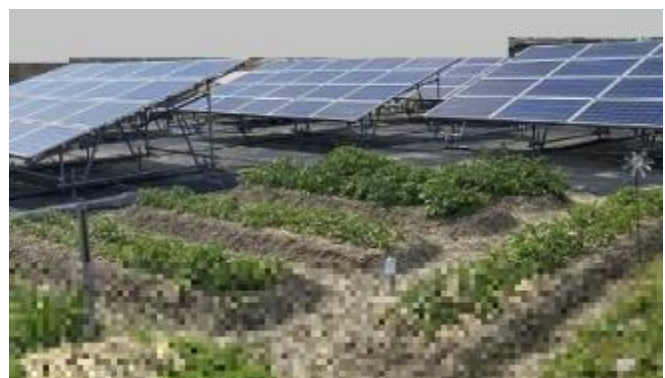
管理No.12-58b\_141

判定：✗

発電所と農地の間  
に仕切りが一切なく、  
発電所境界が明確  
になっていない。

**漏電等が発生して  
いれば農作業時に  
感電のリスクがある。**

| チェックポイント | 判定 |
|---|---|
| このような発電所は<br><b>改修が必要。</b> | ✗ |

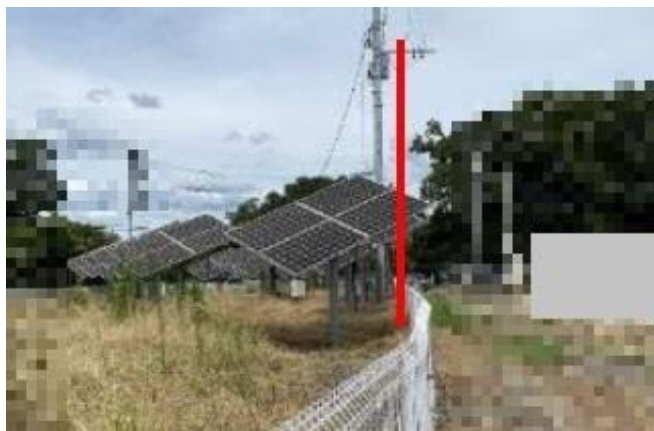
管理No.4-185\_2

判定：✗

移動式パネルが  
フェンス外にでて交  
通の支障に

| チェックポイント | 判定 |
|---|---|
| このような発電所は<br><b>改修が必要。</b><br><br>容易にパネルに触れる<br>ことができ、漏電等が<br>発生していると感電の<br>リスクあり。 | ✗ |

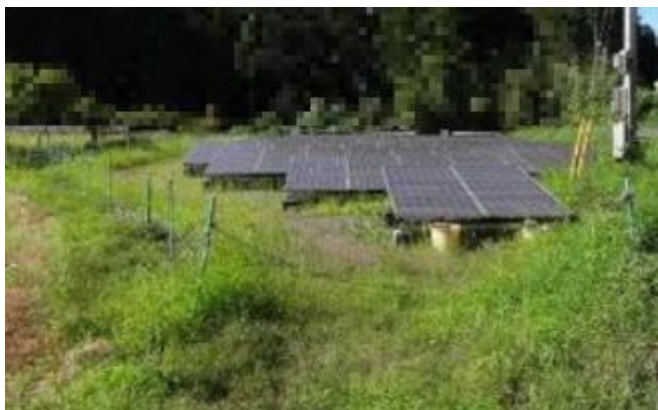
管理No.3-9-3

判定：✗

フェンスがロープになっている。  
ロープが垂れ下がりフェンスなしに等しい。

| チェックポイント | 判定 |
|---|---|
| このような発電所は<br><b>改修が必要。</b> | ✗ |

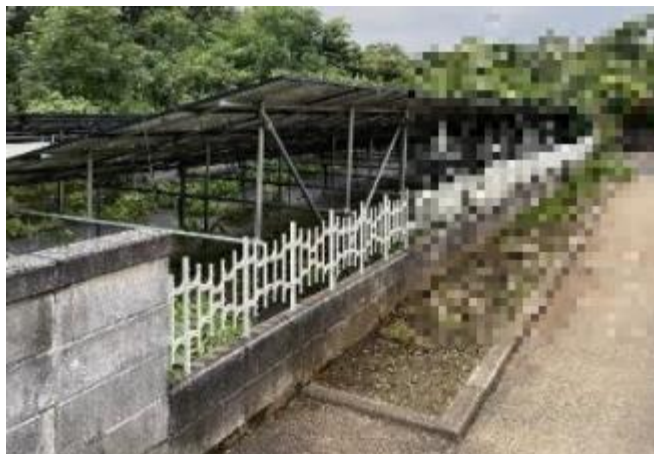
管理No.2-19

判定：✗

隣接する民家の  
花壇用の低柵を  
流用。簡単に乗り  
越えられる高さ  
と構造。

| チェックポイント | 判定 |
|---|---|
| このような発電所は <b>フェンス高さ、構造を再検討する必要あり</b> 。<br><br>安全性確保の観点から監視システムや子供にも理解できる危険表示など、複合的な侵入防止策も併用すべき。 | <div>✗</div> |

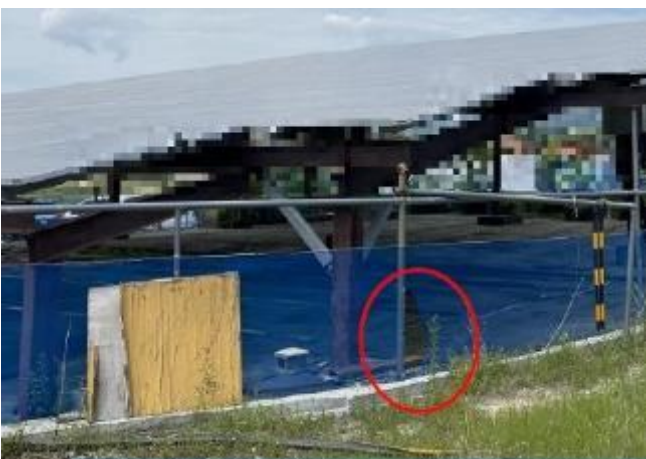
管理No.12-32\_ex2

判定：✗

プラスチック性ネットに破れが生じており、破れを広げて侵入することは容易。

| チェックポイント | 判定 |
|---|---|
| このような発電所は改修が必要。 | ✗ |

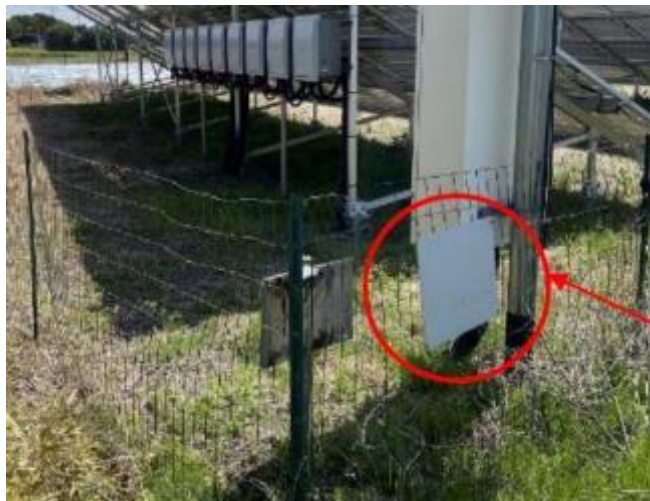
管理No.10-03\_3\_L297

判定：✗

標識の表示が完全に消えてしまっている。

| チェックポイント | 判定 |
|---|---|
| このような発電所は<br><b>標識の改修が必要。</b> | ✗ |

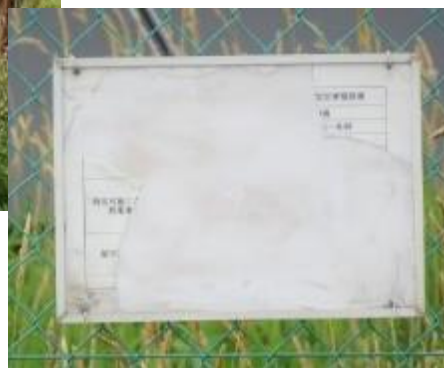
管理No.15-56\_57\_H176

**問題例09.** このような事例以外にも、文字が薄くて識別は可能であるが時間の問題で読めなくなるような標識や、標識の材質の劣化（木板の風化）によりかなり判読が難しくなっている標識もあるので注意が必要。

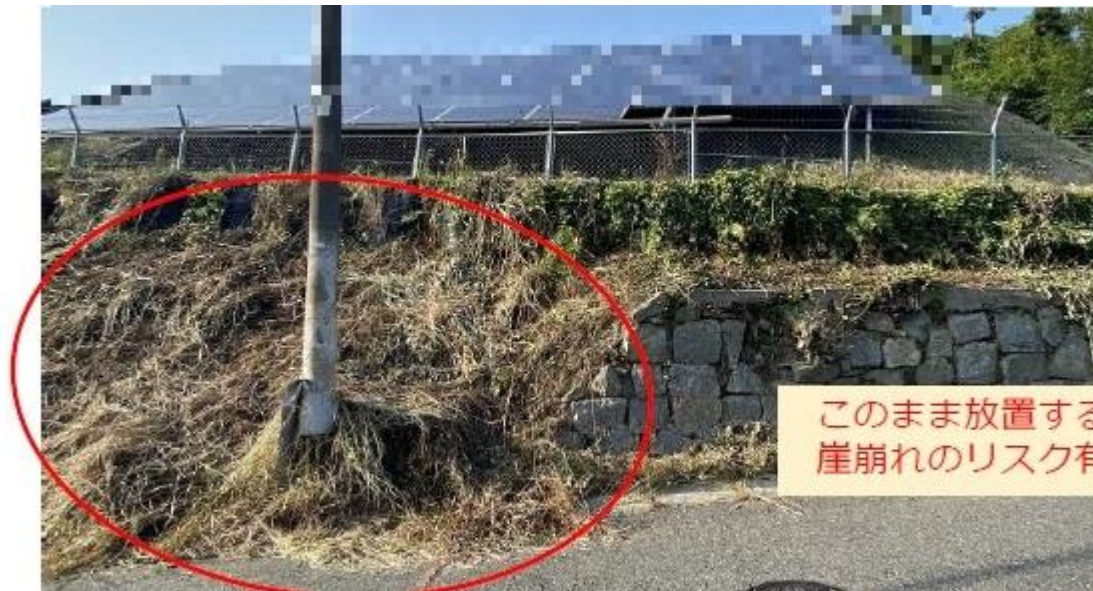
管理No.13-09\_7

雨水の影響で意図せずにつくられた水みちのように見える。この周囲だけが雨水でけずられ地肌がむき出しになっている。  
排水溝等の資材は確認できない。  
外観チェックでは調整池は確認できなかった。

このまま放置すると崖崩れのリスク有。

このような発電所は  
**土砂流出を防止するための改修が必要。**

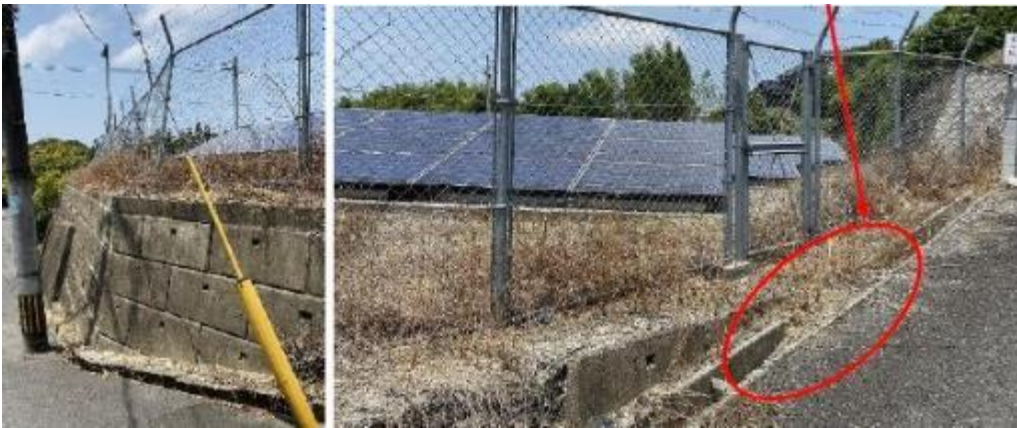
管理No.14-24\_22

発電所建設の前からあった擁壁を流用していると思われるが、擁壁の複数個所が老朽化により崩壊し、排水溝が土砂に埋まっている。

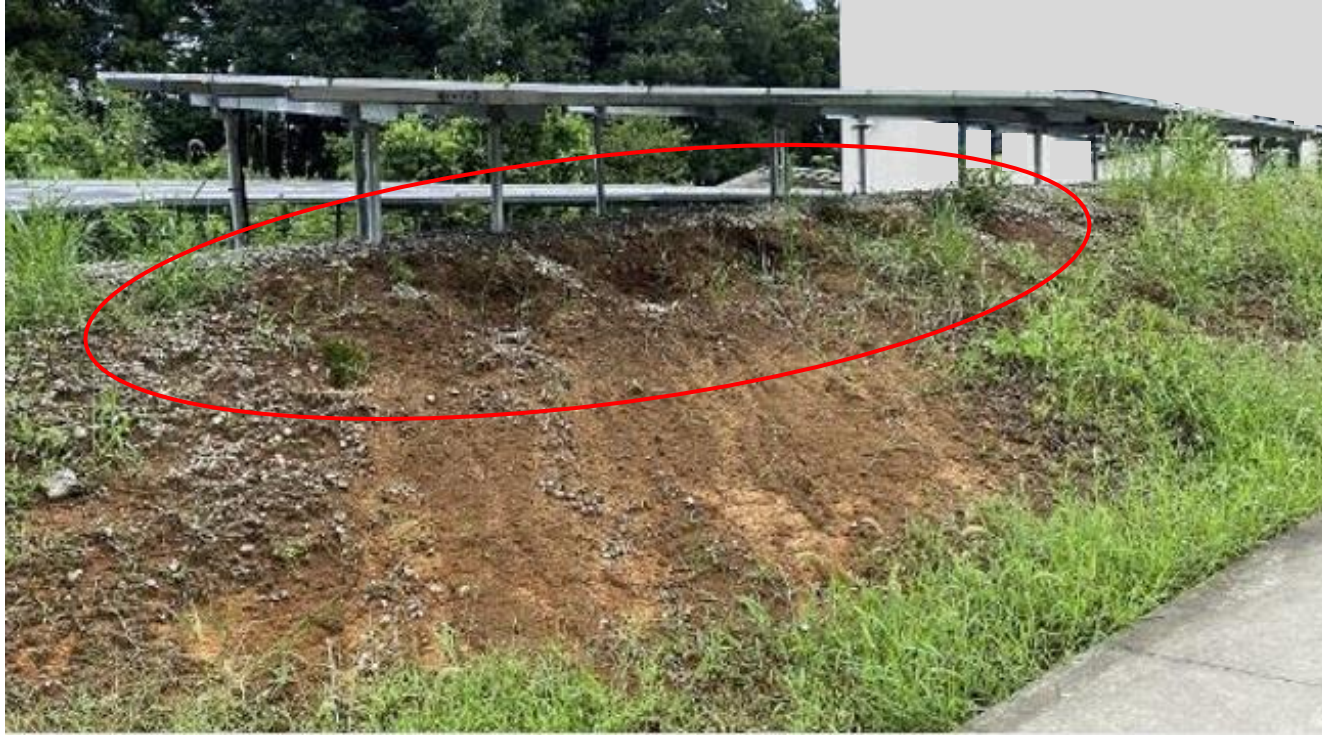
管理No.4-185-3

杭基礎周辺に深い浸食が発生し、傾斜面から大量の土砂が流れ出しており倒壊の危険性もある。フェンスも設置されていない。

| チェックポイント | 判定 |
|---|---|
| このような発電所は改修が必要。 | × |

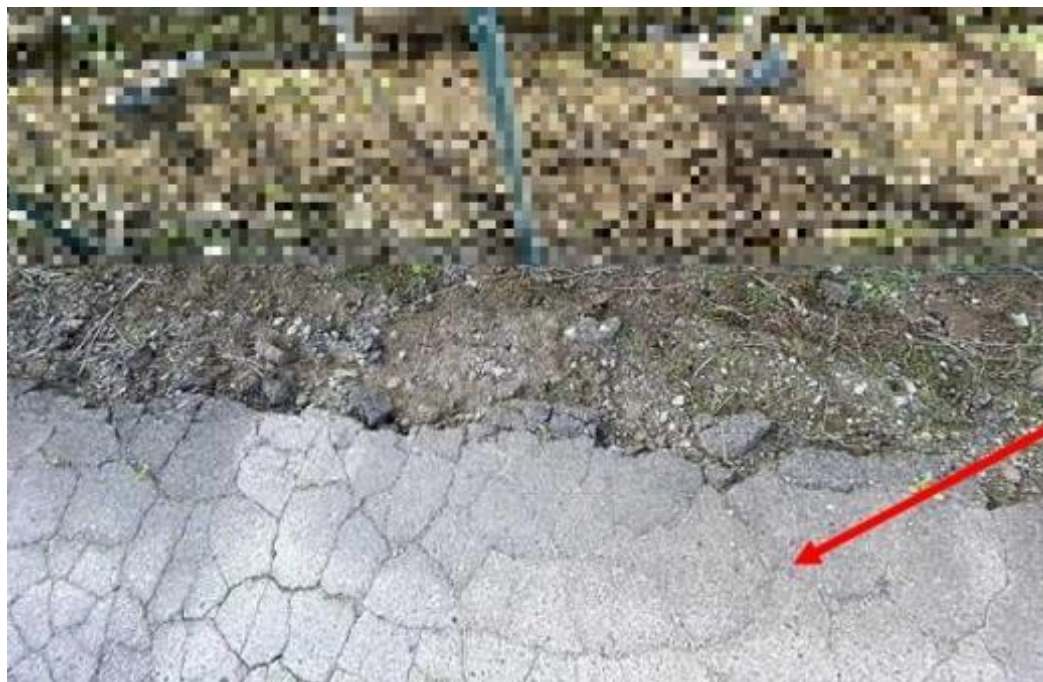
管理No.1-6

道路側面の養生に問題があり、土が発電所側に流れ込んでいる。舗装道路がうろこ状に割れて一部陥没しているところもある。

| チェックポイント | 判定 | |
|---|---|---|
| このような発電所は改修が必要。 | 発電所施工者側により起因する問題 | 道路施工者側の問題（連絡・対策調整が必要） |

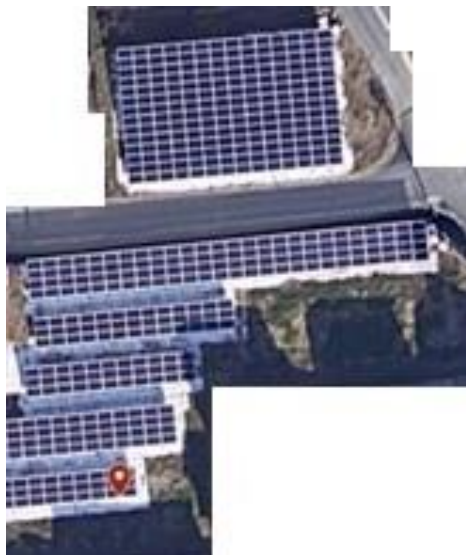
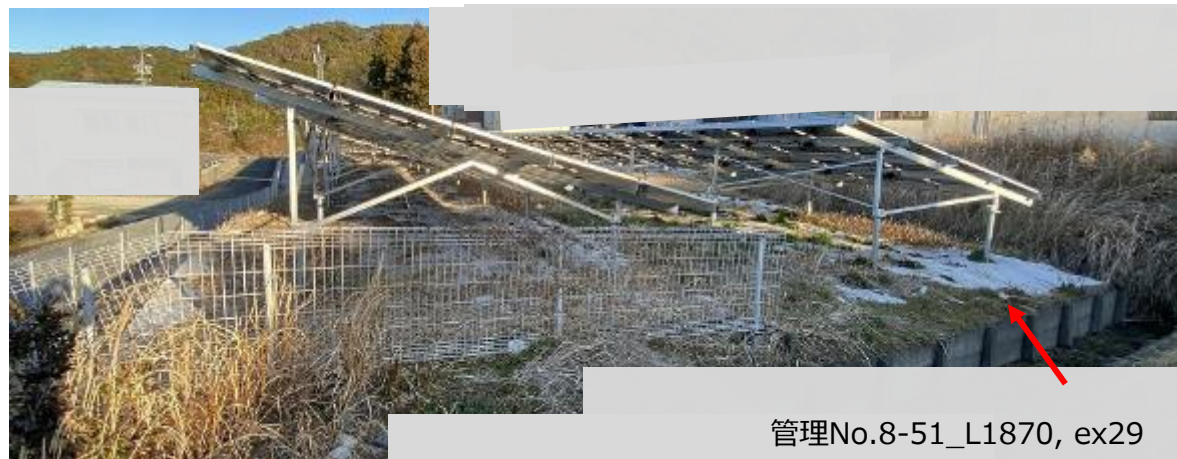
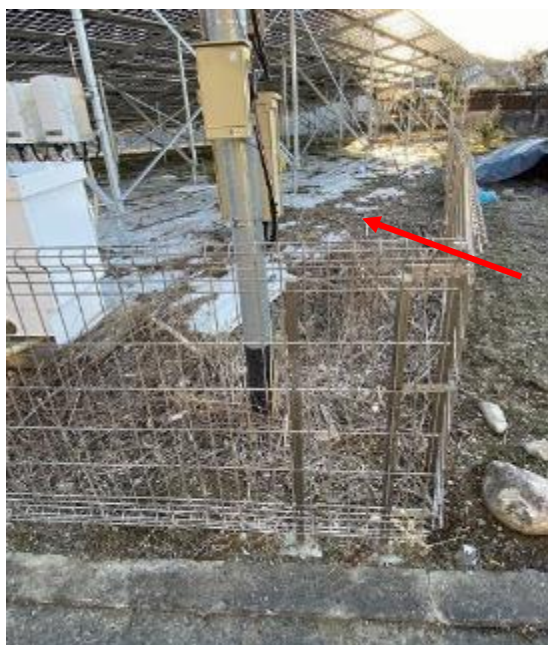
両面パネルを使用しており発電量を上げるために、地面に白いシートを敷いているが、このシートが劣化して破片が敷地外に飛散し続けている。地域の方がシート破片の飛散防止のためブロック塀にして欲しい等の要望を出していたが調査時点では対応されていない状況であった。  
※ 左上のGoogle衛星写真と比較するとシートの飛散状況が把握できる。

| チェックポイント | 判定 |
|---|---|
| このような発電所は<br>シートの破片が飛散しない<br>よう対策が必要。 | × |

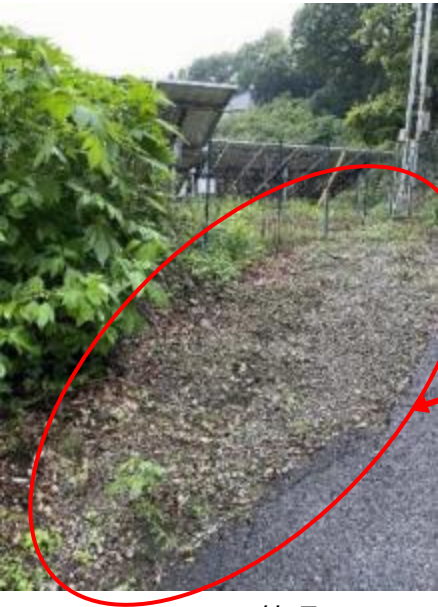
管理No.2-1

雨水により土砂が敷地外に流れ出ている。発電所と道路との境界がはっきりしない。

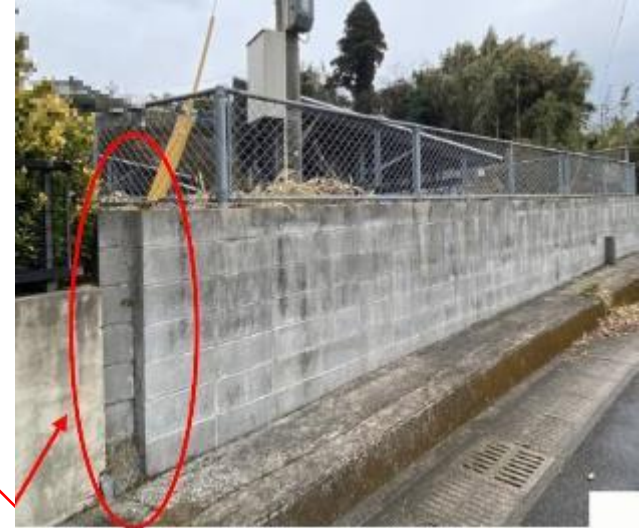
管理No.7-254

接合部に縦に亀裂がある。

軽量ブロック塀は目隠し目的で使用されるもので、CP型枠ブロック（重量ブロック）等と異なり土圧に耐えられないリスクがある。特にブロック塀に亀裂や傾きがあれば要注意。上端部のみ軽量ブロックで施工されるケースもある。使われているブロックの仕様を確認しておく必要あり。

| チェックポイント | 判定 |
|---|---|
| <p>このような発電所は<br/><b>妥当な強度設計がされているか確認が必要。</b></p> <p>※ 設計書類の確認が必要。<br/>使用部材、強度設計有無でも判定が異なる。</p> | <p>強度設計、部材選定に問題ないが、軽度の膨らみ、ひび割れ有</p> |

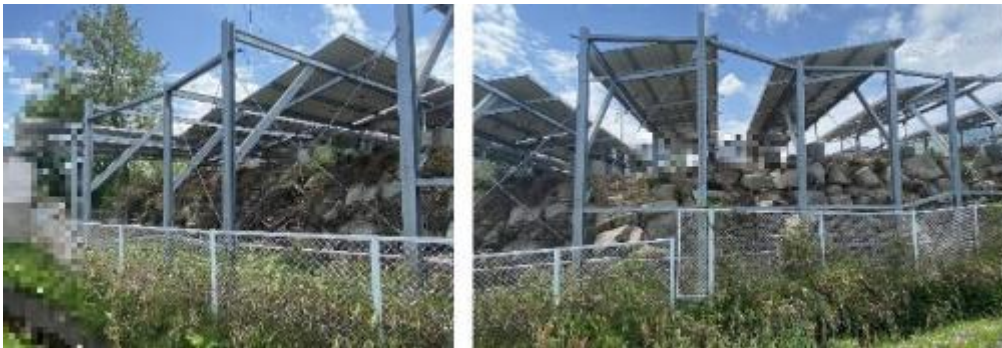
管理No.12-40\_11

所内に崖がある発電所。石積み構造になっているが、外観チェックのみでは安定性は不明。

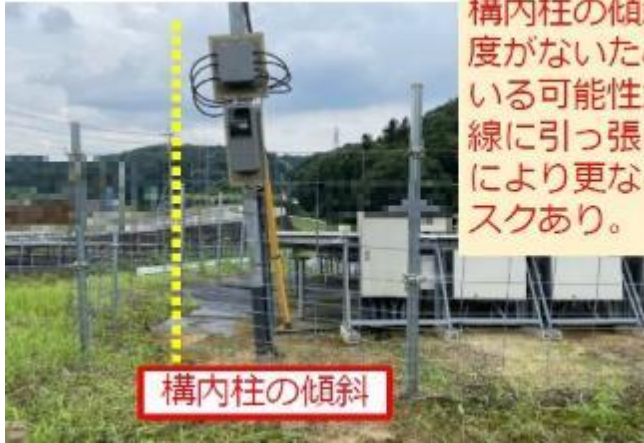
管理No.2-16

構内柱の傾斜は地盤強度がないために起きている可能性がある。支線に引っ張られることにより更なる傾斜のリスクあり。

| チェックポイント | 判定 |
|---|---|
| ※ 地盤調査の記録、設計書類の調査が必要。 | 地盤調査、強度計算があり、状態が安定している場合<br> |

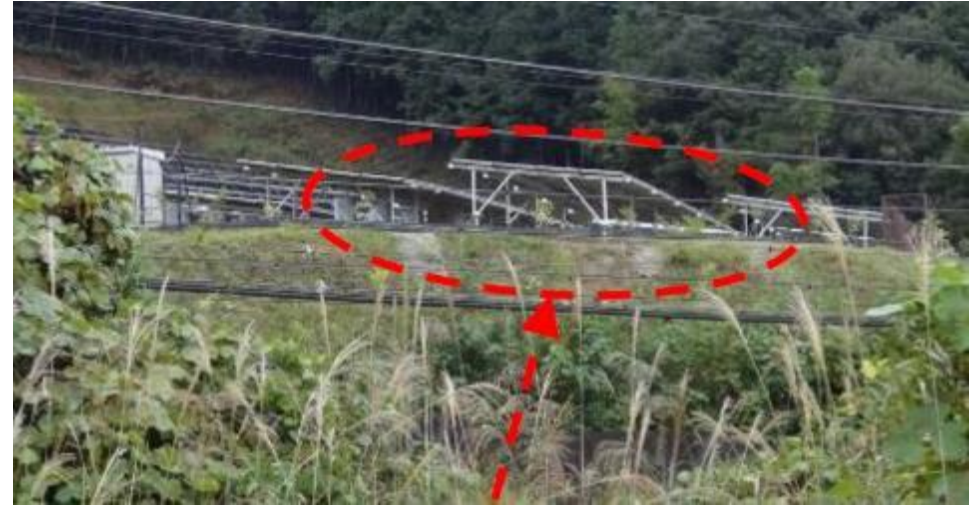
管理No.5-C2

盛土法面の路肩近くに杭が貫入しているように見える。盛土が十分安定しているか確認が必要。

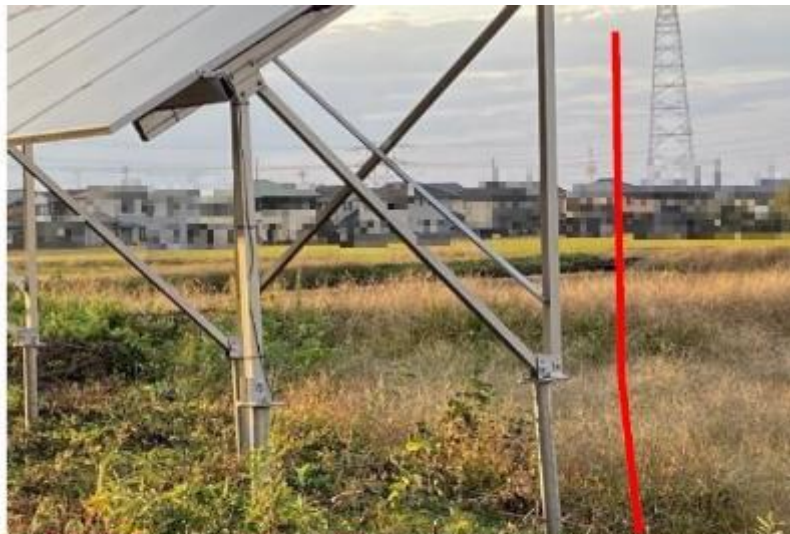
管理No.6-3

杭基礎・架台取付部が多少曲がっている。元農地など、軟弱地盤の可能性がある。

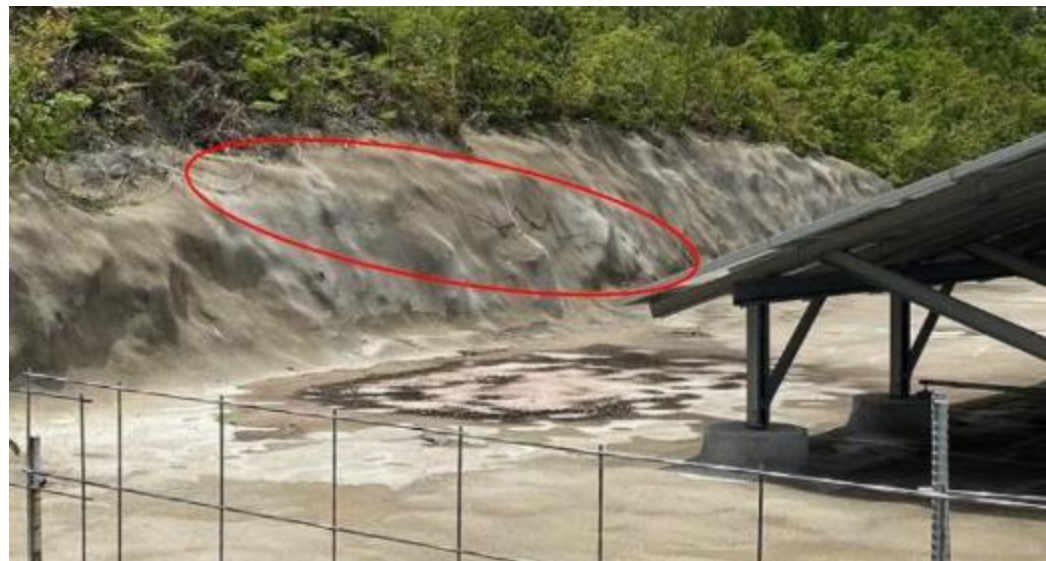
管理No.14-02\_2

モルタル等で敷地全体が覆われておりきれいに見えるが、水みちが考慮されていない可能性がある。擁壁としての機能を有していないためのひび割れあり、加えて排水口がない、あるいはあっても不十分な可能性がある。既に広い範囲でクラックが発生しており、土砂崩れの懸念がある。

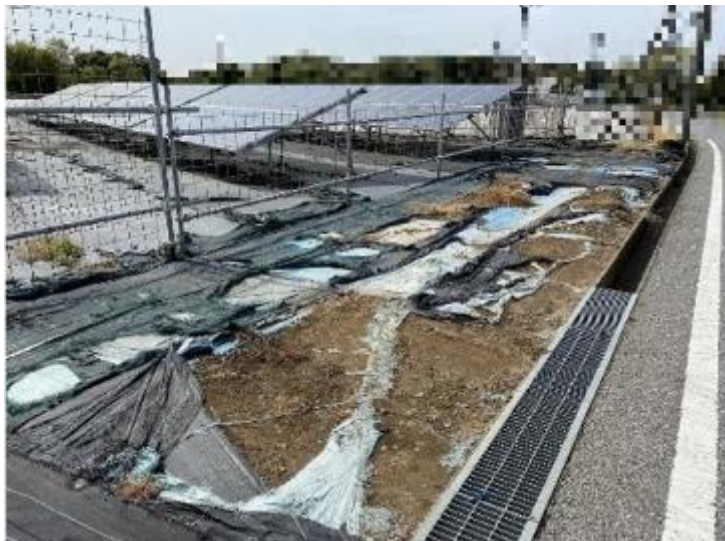
管理No.10-74\_27b\_ex52

どちらの発電所も土砂流出を起こしているわけではないが、防草シートが劣化してボロボロになり外観的に見苦しい。

| チェックポイント | 判定 | |
|---|---|---|
| このような発電所は<br>周囲環境に配慮した防草シートの改修が必要。 | 近隣への<br>悪影響有<br><br>✖ | 近隣への<br>悪影響なし<br><br>△ |

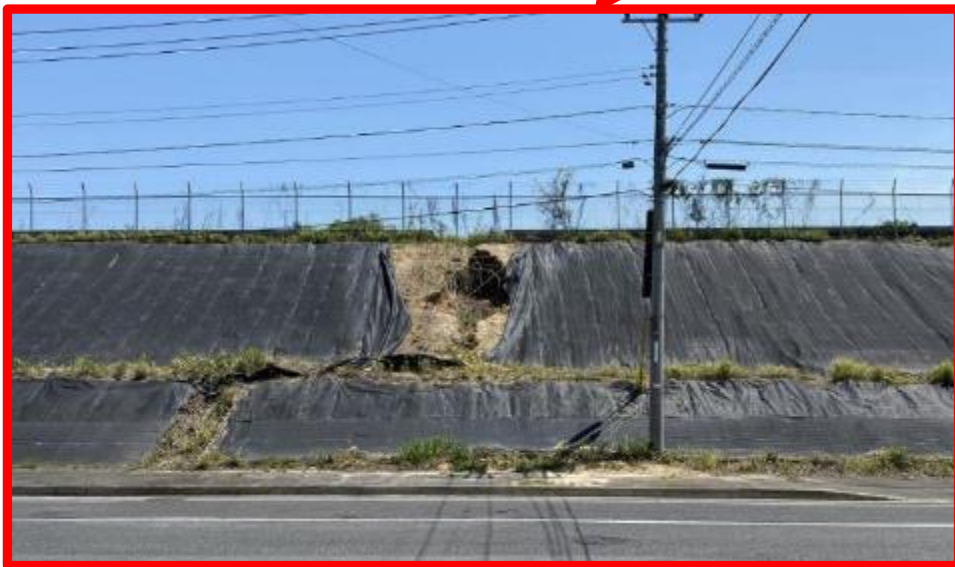
防水シートの下部で地盤の崩落が発生した例。  
水みちを考慮せず、発電所全面を防草シートで  
覆うと土砂崩れが起きるケースがあり危険。

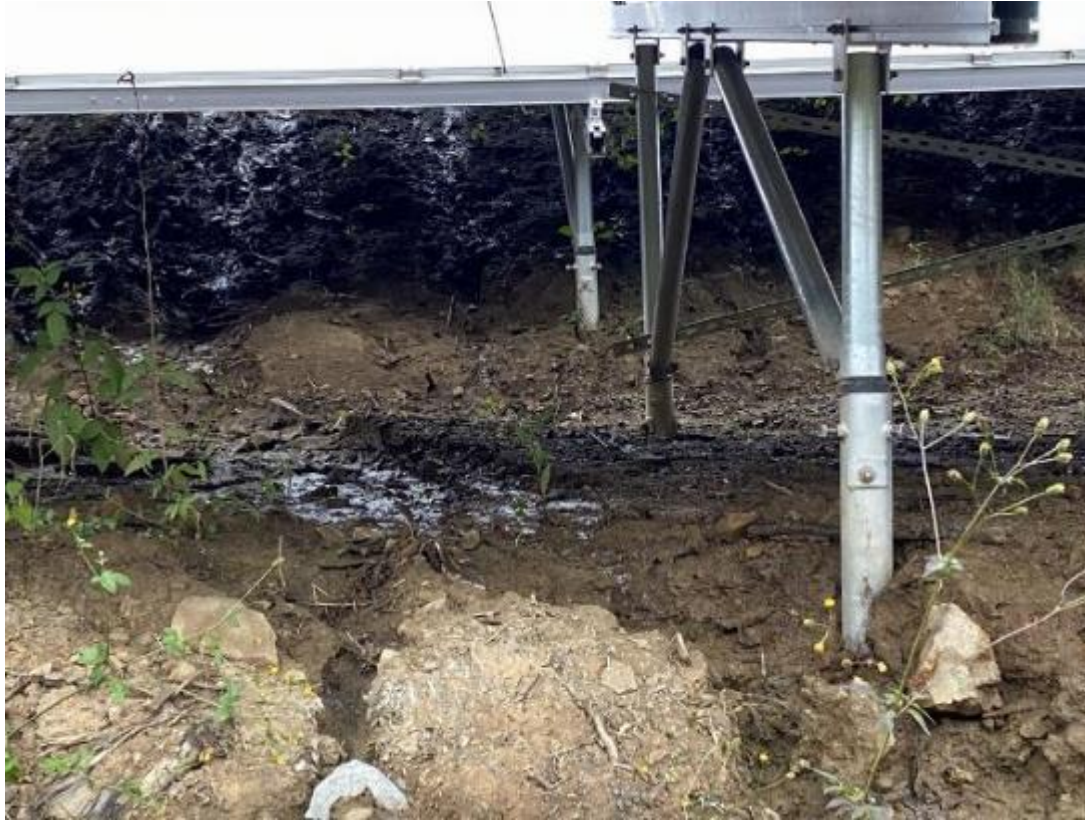
管理No.5-B1

斜面設置のため、杭基礎周辺に雨水による浸食が見られる。浸食の度合いによっては、排水溝の設置（増設）等の水みち対策が必要。

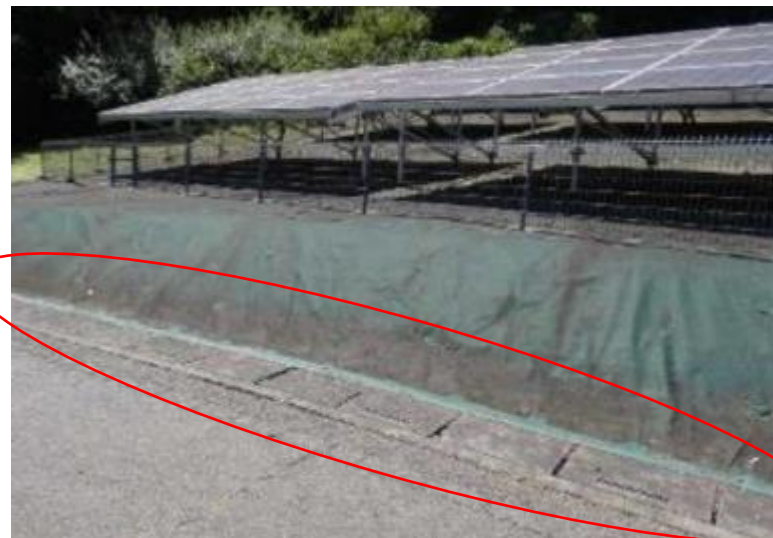
管理No.3\_15-2

道路側溝（道路排水溝）に発電所敷地の排水を直接流す建付けになっている。浸透性のない防草シートでは、流出係数がほぼ1となり、従来よりも排水の流量増加が見込まれるため、その観点から道路排水溝の使用許可を取っていることを確認する必要がある。上の写真では越境の可能性もある。

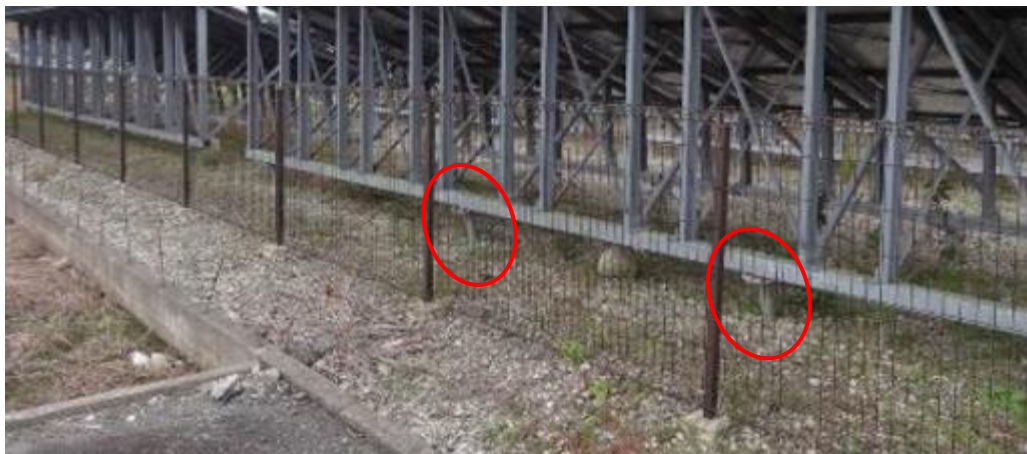
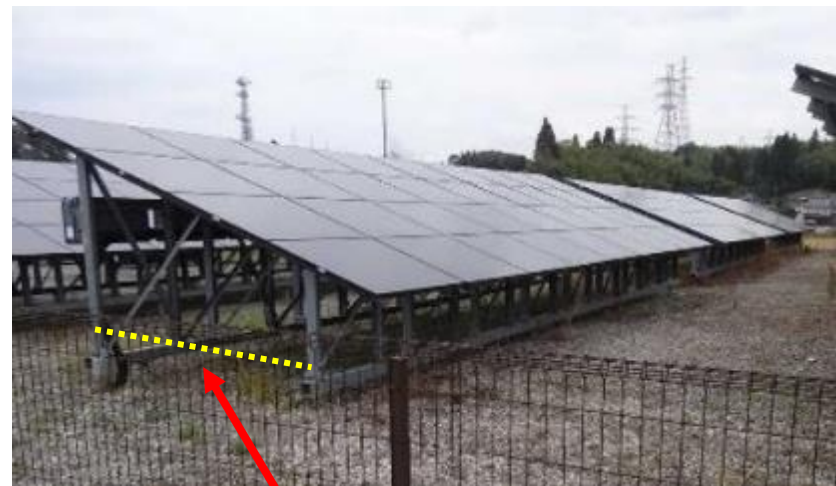
この間にフレームがない

豪雪地帯の発電所の問題例。後段のほとんどのスクリー杭が後方に傾いてしまっている。

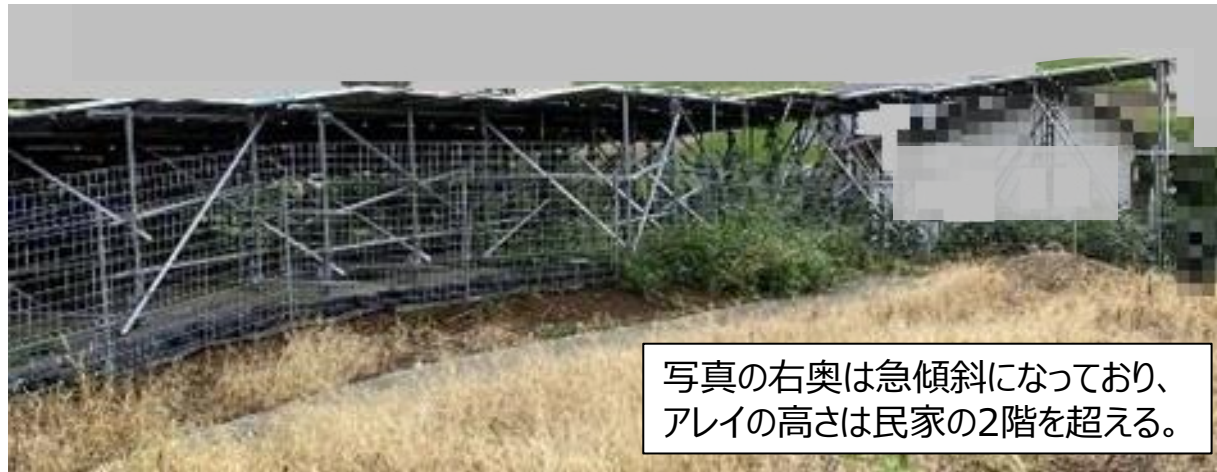
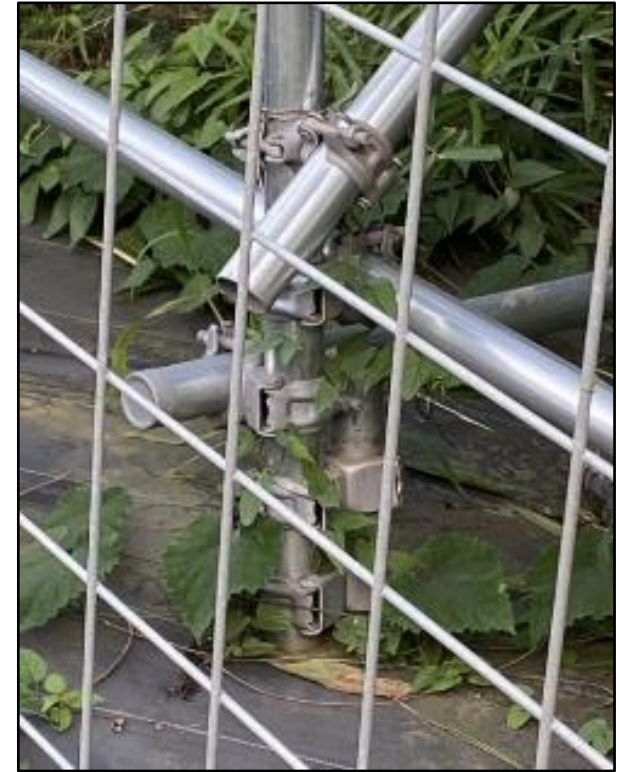
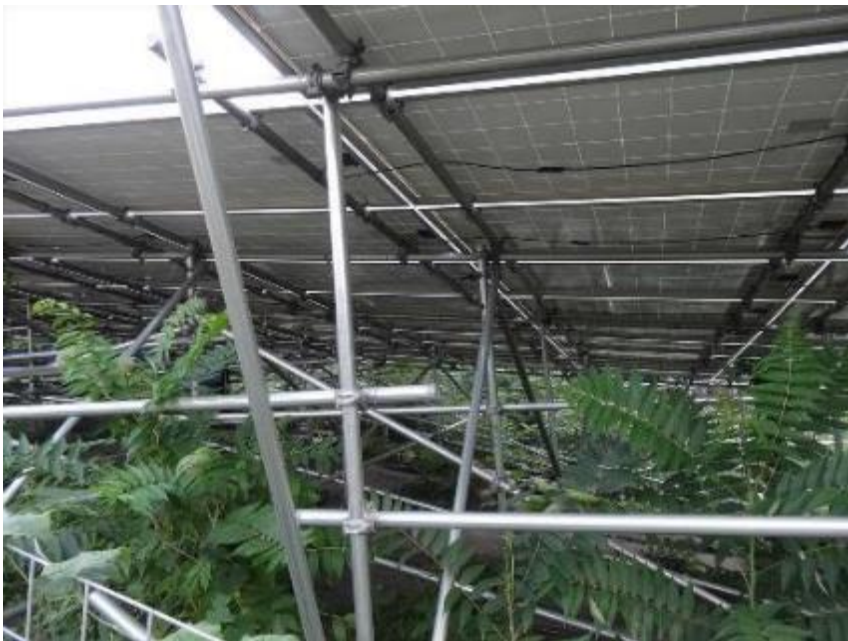
管理No.2-15

## 2-4) 架台強度(基礎) – **問題例** 02.単管クランプ基礎で4mを超える高さ (JISC8955[2004]適用外) があり、強度計算が困難な構造と判断される

| チェックポイント | 判定 |
|---|---|
| このような発電所は<br>維持管理・安全確保<br>ともに困難。 | × |

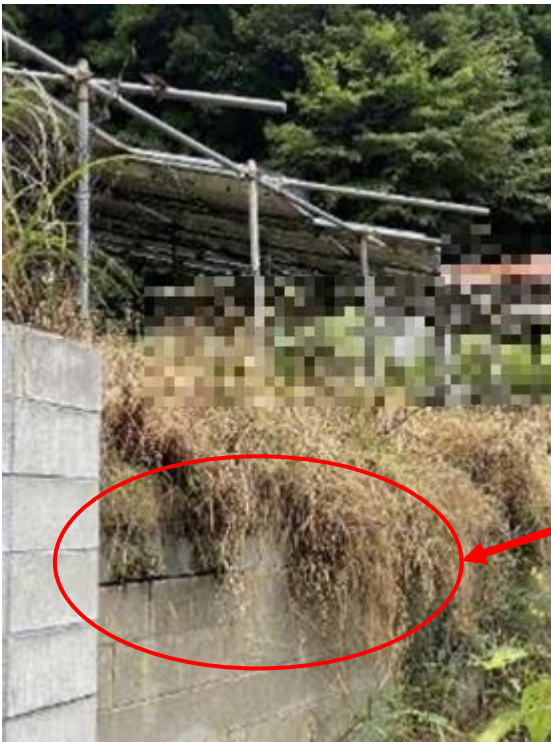
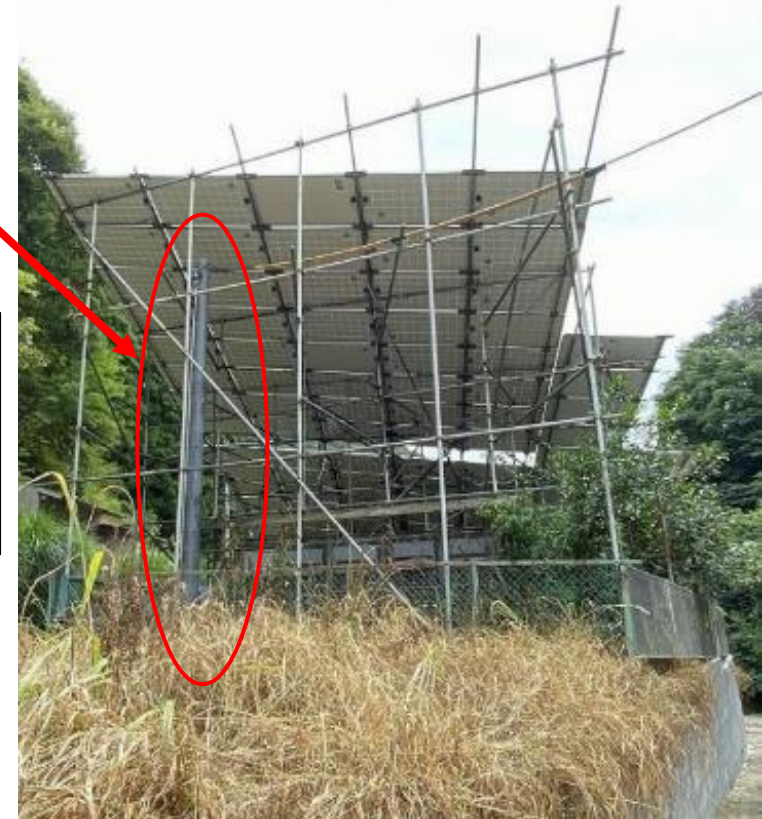
管理No.16-41\_32\_450

連系柱がアレイの下側に入っている。

横断面の幅から一般的な軽量ブロックと見られ、土圧に耐えられる構造かどうか疑問がある。また、左図は継ぎ目に隙間ができており、ブロック自体の崩落のリスクも考えられる。

| チェックポイント | 判定 |
|---|---|
| このような発電所は<br>維持管理・安全確保<br>ともに困難。 | × |

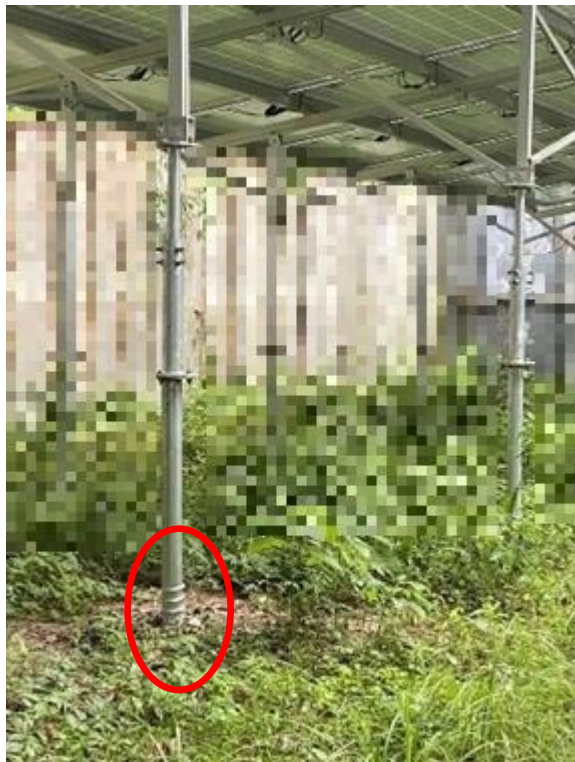
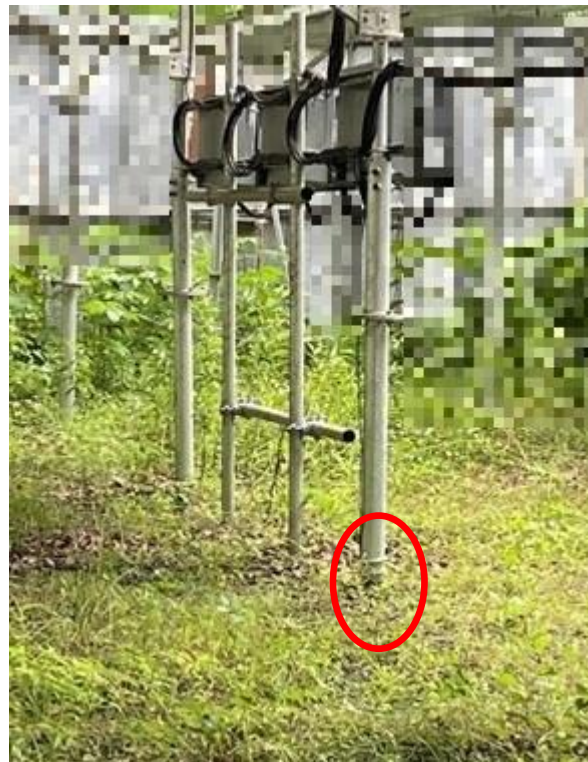
管理No.2-9

背面斜材がない架台で杭突出が推定GL+1000程度。  
ネジ部が見えている = 600～800程度の根入れしかない可能性あり。  
ジョイント支柱でかさ上げされており、鉛直力・水平耐力ともに問題があり。

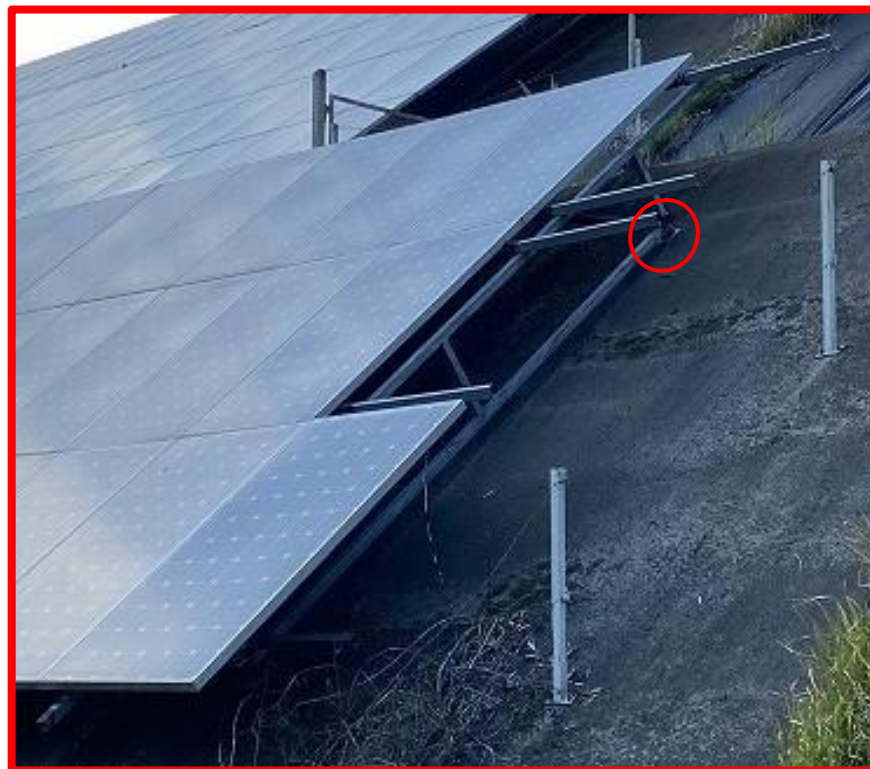
管理No.12-60\_ex5

急傾斜地の設置であるが架台フレームが細く、地盤への固定点数もかなり限定的、ボルト類のサイズも小さく、しっかりとしたアンカーが打込まれているかも不明。

十分な強度設計に基づき施工されているか疑問。県によりアレイの崩落リスク対策として発電所直下の道路が封鎖されていた。

| チェックポイント | 判定 |
|---|---|
| このような発電所は<br>安全維持管理が困難<br><br>アレイの崩落リスクあり | × |

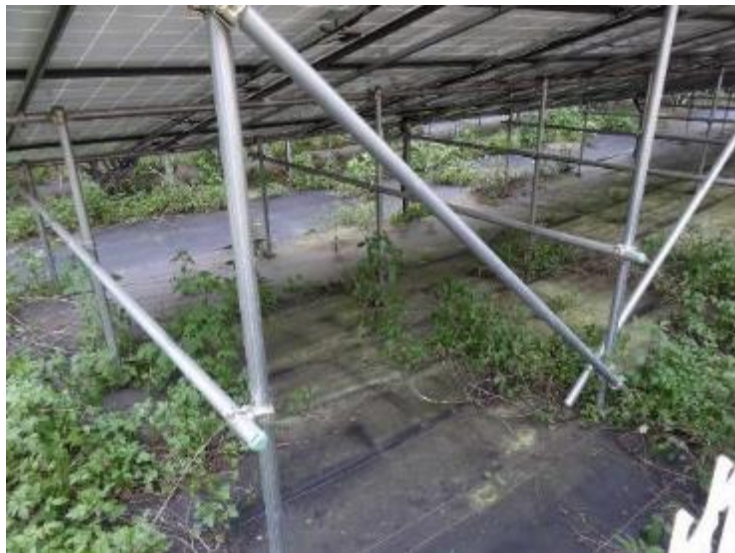
管理No.2-19

杭として埋め込んだ単管をそのまま架台フレームとしている。単位長さあたりに使用されている単管の本数も少なくトラス構造よりもラーメン構造が多用されている。直交クランプでなく、自在クランプが使われていると立体構造が維持できずひしゃげてしまうリスクが高い。

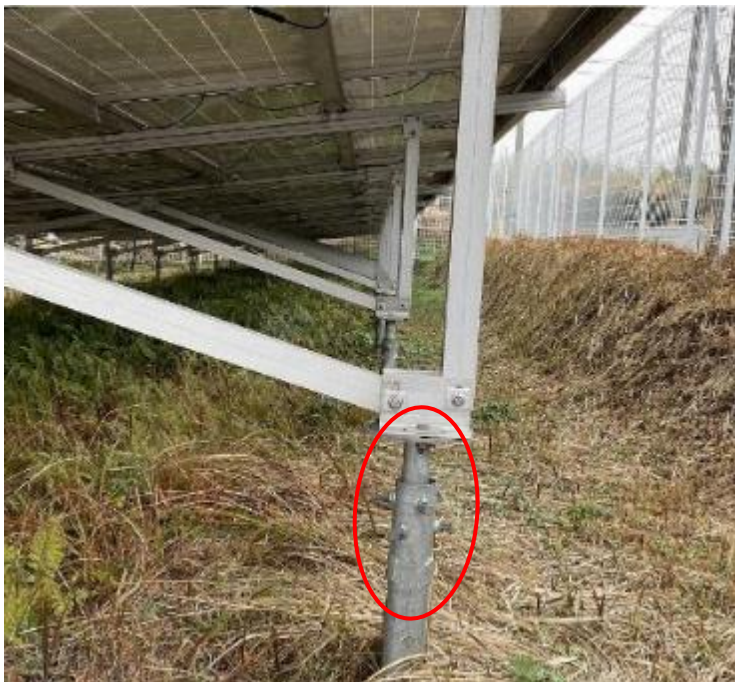
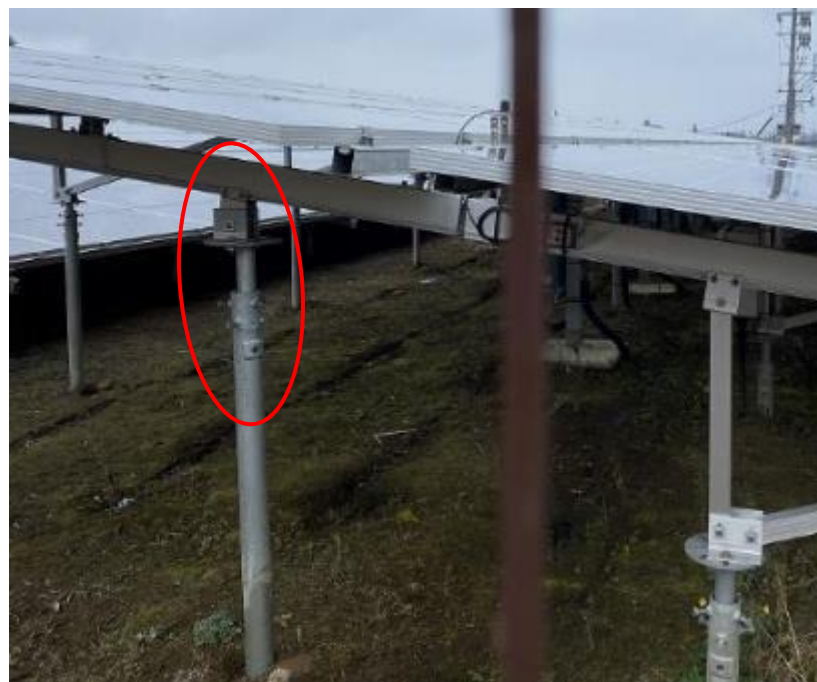
スクリュー杭の一部の径が小さくなっており、内外円筒間の隙間が大きい構造。

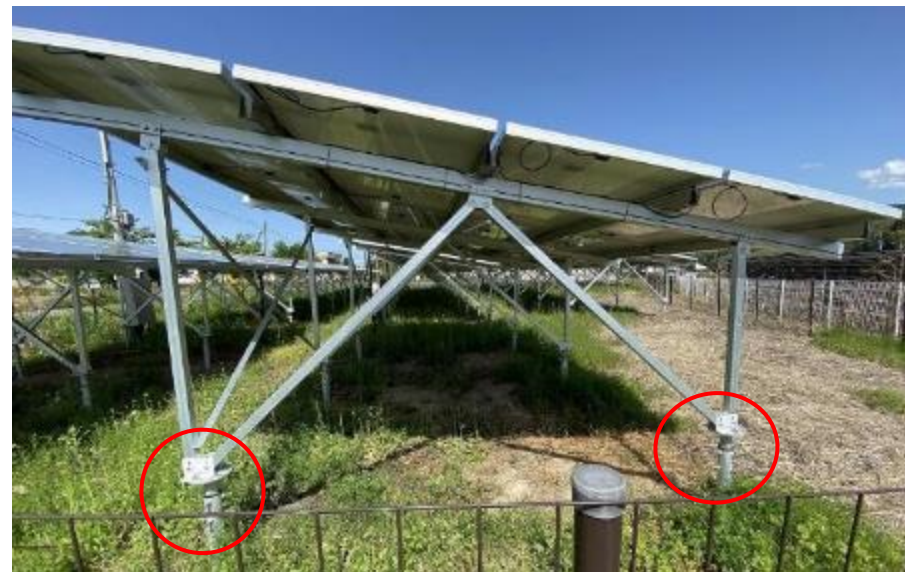
管理No.11-36\_ex32

フランジ部分の直下で固定されている例

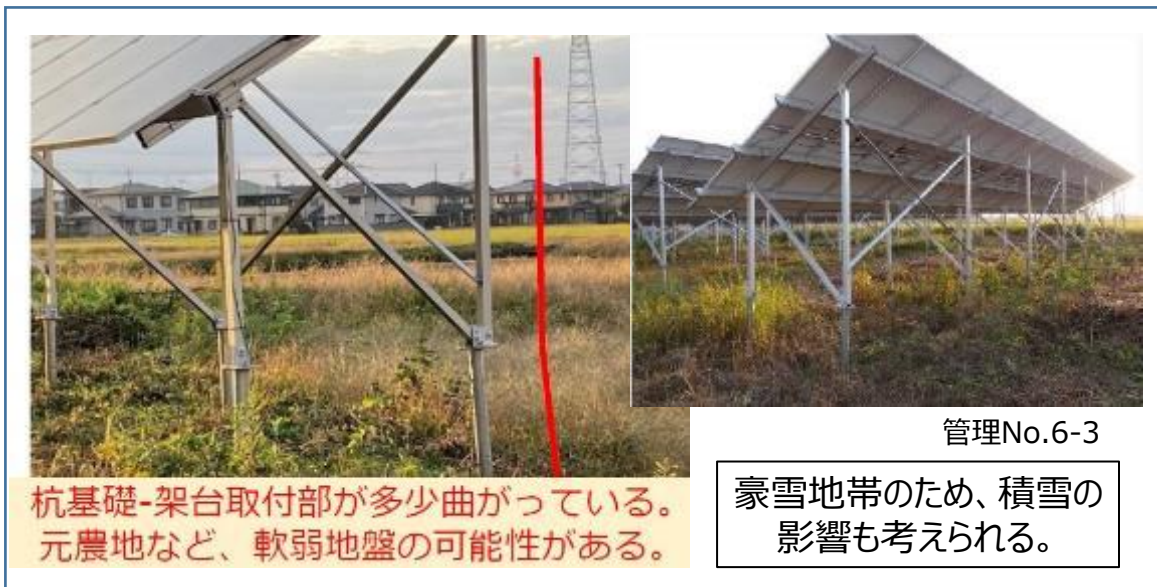
杭基礎-架台取付部が多少曲がっている。  
元農地など、軟弱地盤の可能性がある。

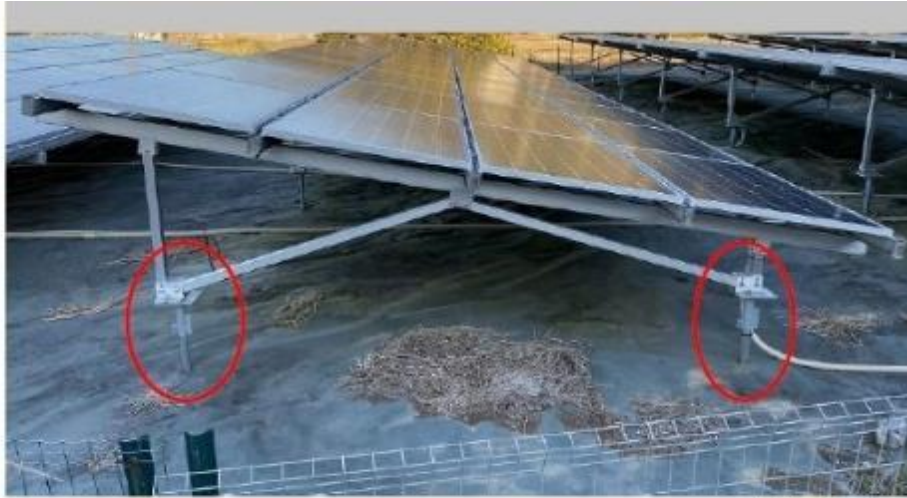
河川近くの低湿地にある低圧発電所。基礎杭の径が細く、最後部は単管による増し杭が施されており、風圧により杭が引き抜かれることを懸念したと思われる。外観上、各部材の断面積が小さめで強度的な懸念あり。

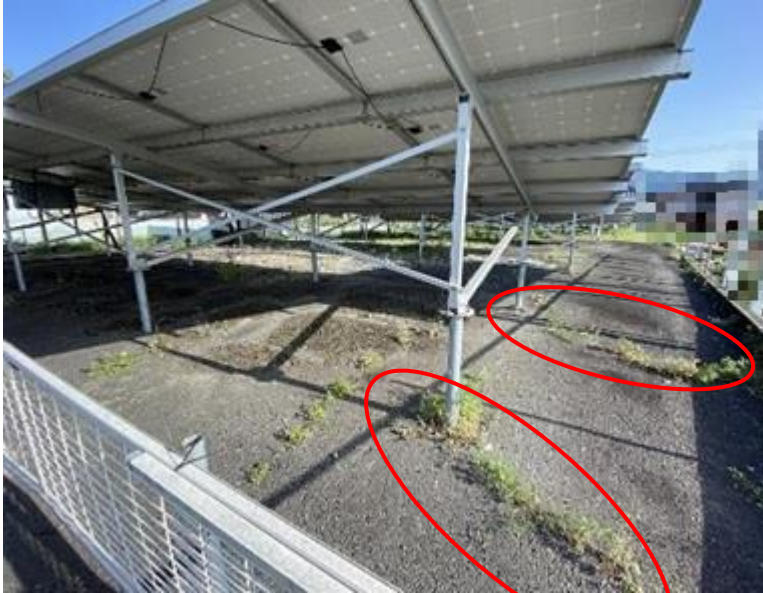
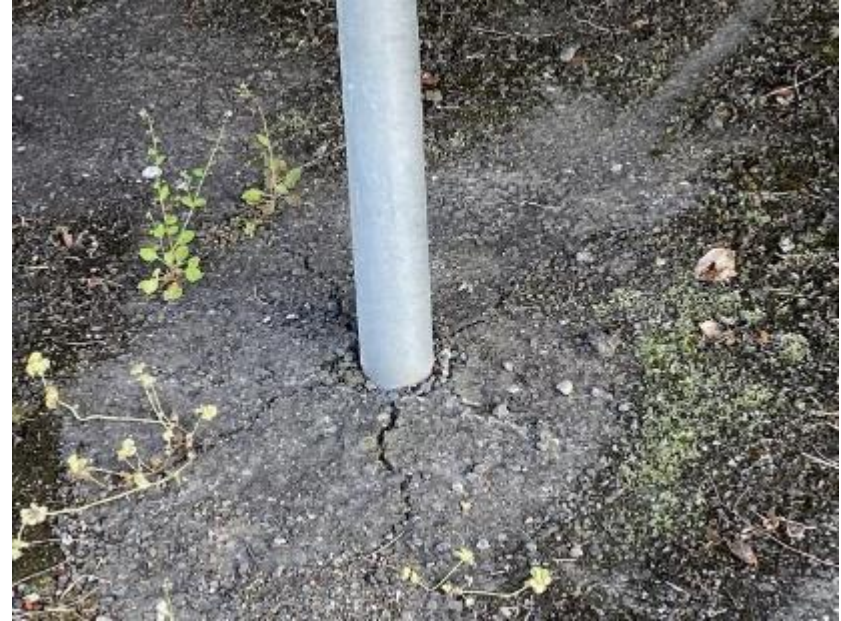
管理No.11-54\_27\_L152

杭基礎周辺のアスファルトがひび割れ、その影響が広く続いている。

杭基礎周辺のアスファルトに複数のひび割れが入っている。杭の周辺には隙間ができており、少なくとも地表面近くの杭の周面摩擦力は低下していることが想定される。

| チェックポイント | 判定 | | |
|---|---|---|---|
| このような発電所は<br><b>基礎の強度確認を行い、<br/>結果によっては補修が必要。</b> | 強度計算、載荷試験<br>等なし、安定性不明<br><br> | 強度計算、載荷試験<br>等あり、状態も安定<br><br> | 詳細調査を実施し、表面<br>亀裂に関係なく、基礎強度<br>に問題ない場合<br><br> |
