# 地域共生・共創のための 太陽光発電所チェックリスト

## 初版・Part- I

2023年7月20日

地域共創エネルギー推進委員会  
太陽光発電所チェックリスト作成WG

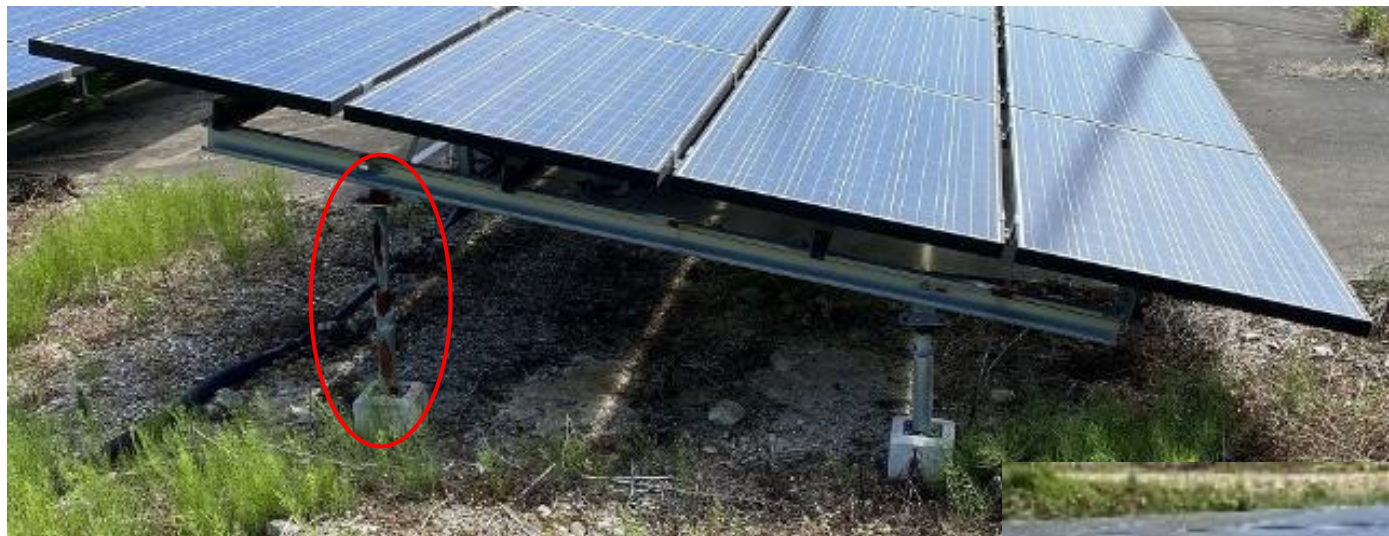
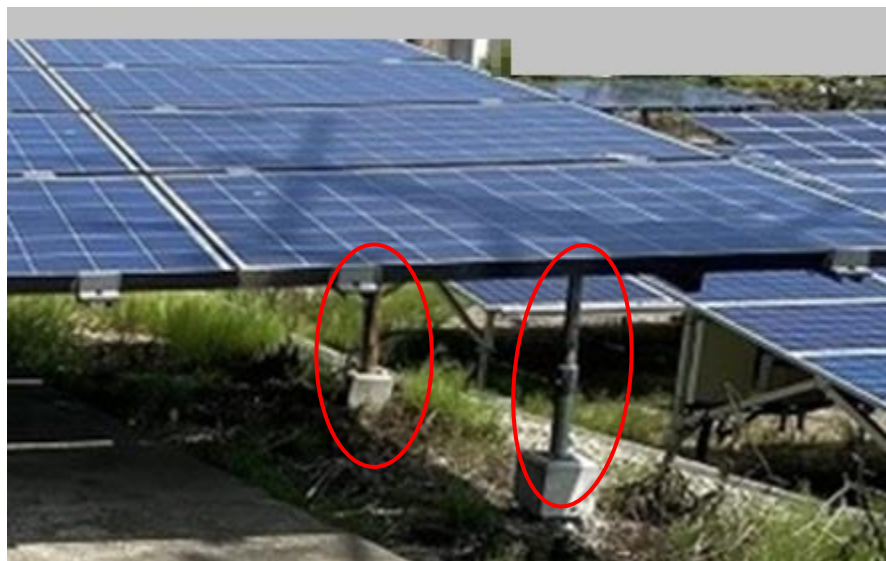
杭基(架台)の各所に広範囲の錆発生が見られる。塩害地域ではないため、材料選定に問題があると思われる。

※ 主として室内用部材に用いられる束(つか)ではないかと見られる。

このような発電所は改修（錆対策、部材 変更）が必要。
