# 地域共生・共創のための 太陽光発電所チェックリスト

## 初版・Part-Ⅱa

2023年10月18日

地域共創エネルギー推進委員会  
太陽光発電所チェックリスト作成WG

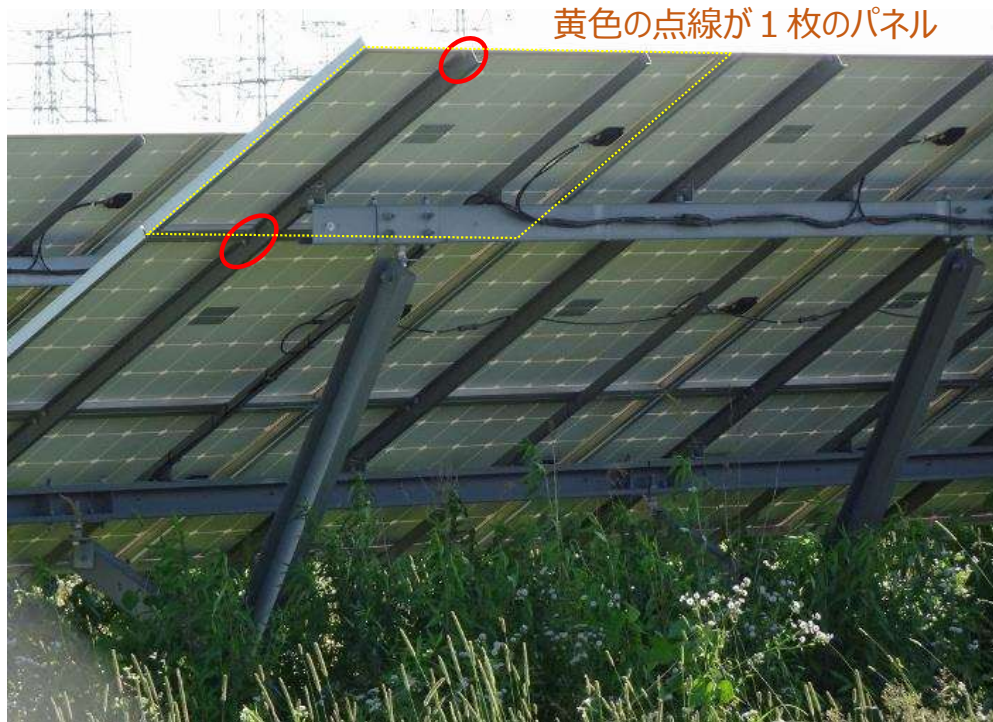
管理No. 15-13\_13\_9013

黄色の点線が 1 枚のパネル

パネルフレームに裏面から  
4か所を直接ボルト固定された例。  
軽Z型鋼製のフレームを使用。

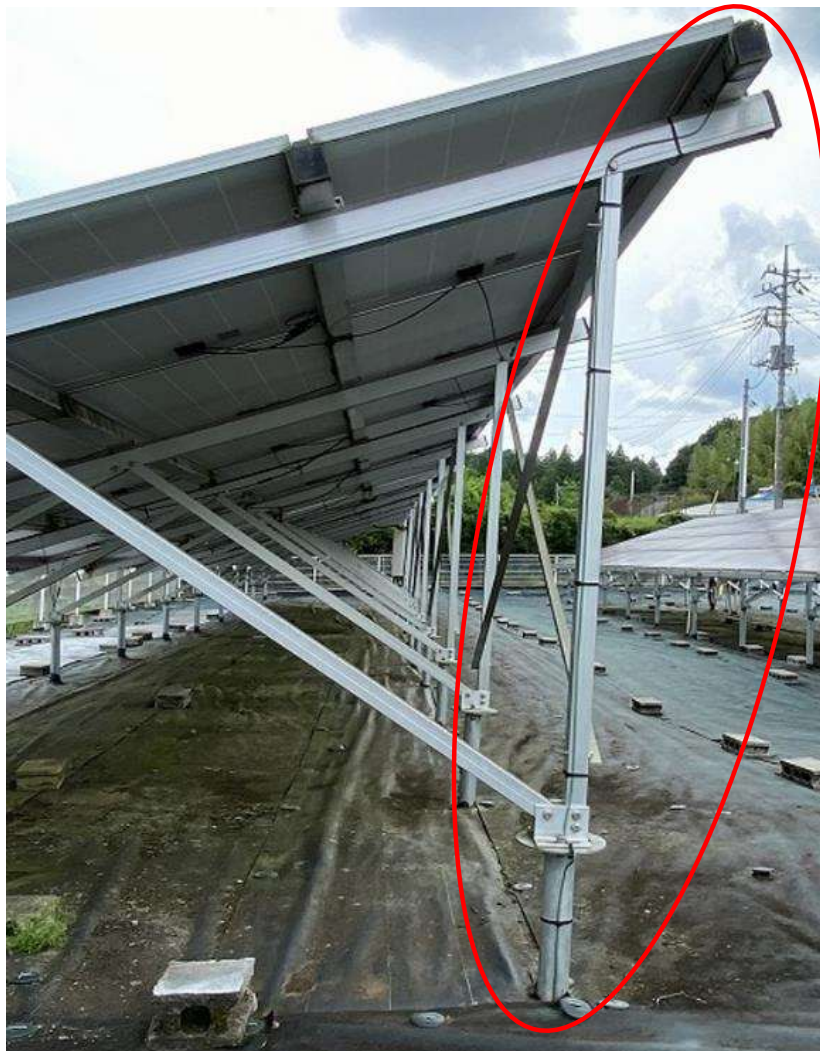
管理No.  
15-08\_08\_H82

パネルから地中埋設に至るアース配線が確認できる。

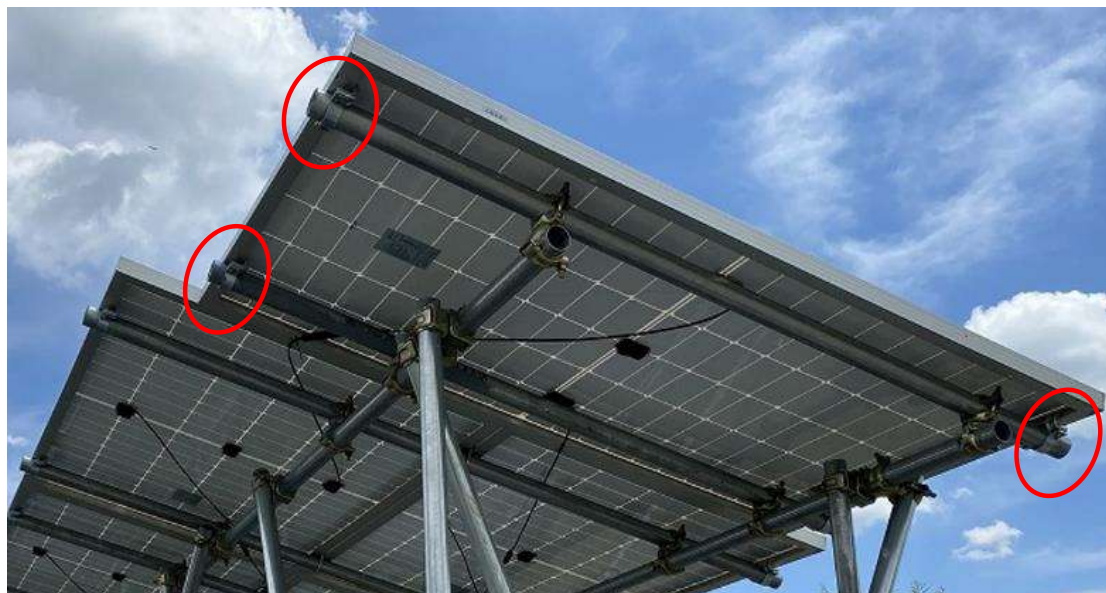
管理No.4-208-1

パネルの裏面からフック形状の金具を使ってパネルを固定している。金具の固定が緩んで単管上を滑るとパネルが外れるリスクがある。

パネル固定金具に横ずれ防止対策がないと横ずれするリスクあり

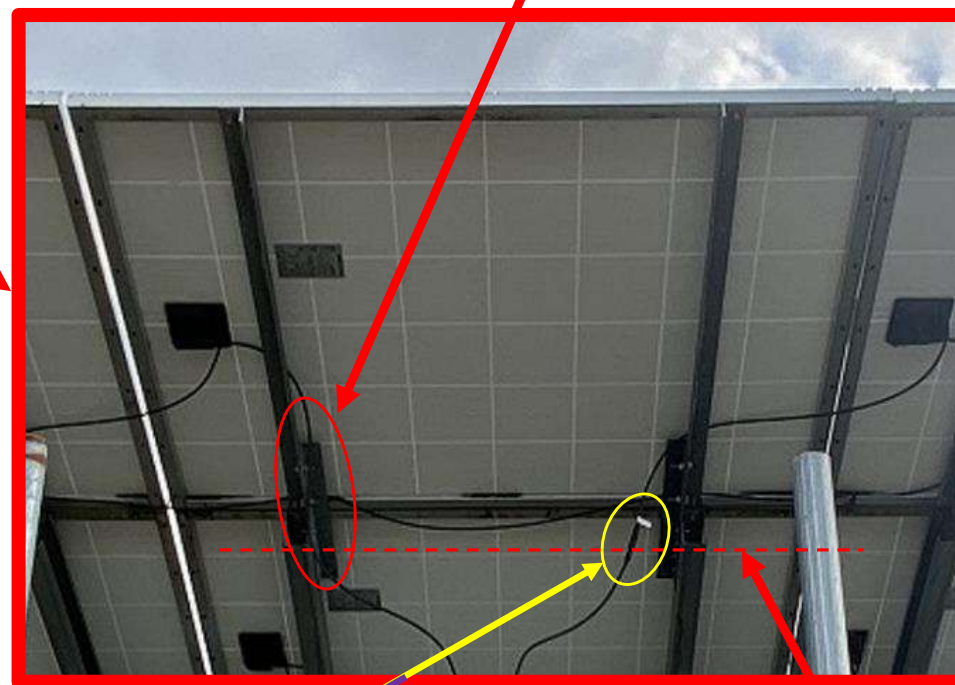
MC4コネクタは内部の金具だけを使用し、プラスチックボディ部分はビニルテープのみで代用しているように見られる。

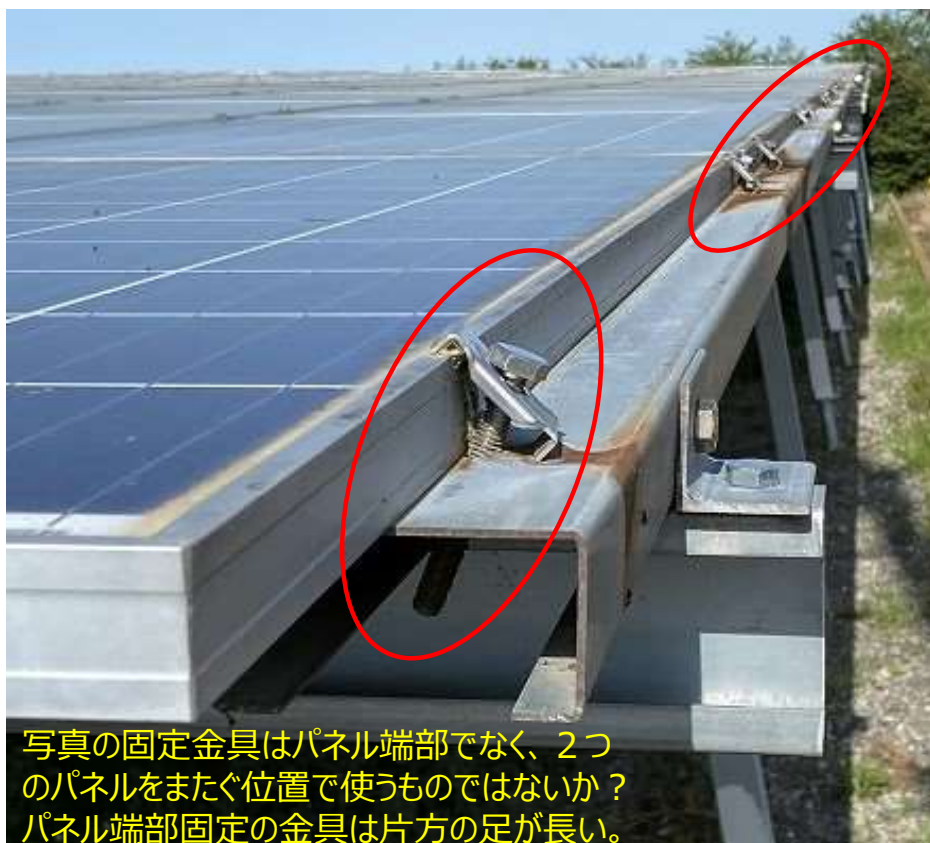
管理No.11-42\_16\_H25

錆が発生しており、部材自体の強度低下も懸念される。

パネル固定金具はメーカー指定仕様とは違う施工がされていると考えられ、フレームの取付穴径が不適切（大き過ぎる）、ワッシャ等も入っていない等、問題ありと判断。  
※ 部材選定ミス、施工ミスによる複合的な問題

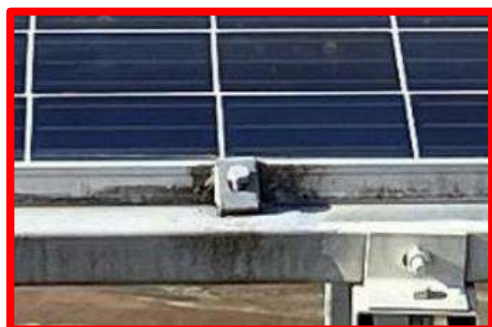
管理No.11-62\_ex48

表面の色から鋼材製のブラケットであると判断されるが、厚み、大きさとも強度的に不十分な可能性がある。加えて、ボルト穴周囲に切り欠きがあり簡単に変形してしまうリスクもある。

強度設計に基づく厚みが確保されていれば ○

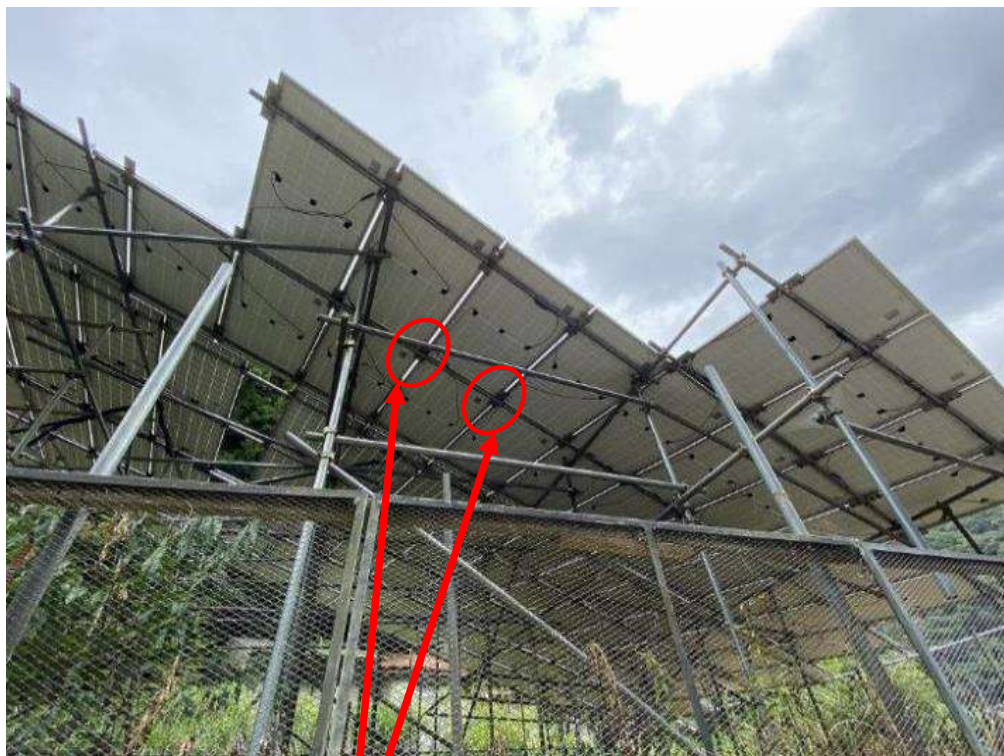
管理No.16\_41\_32\_450

一つの固定金具でパネル4枚の端部を固定している模様。一般的にメーカーが規定するパネル固定場所は端部でない場合が殆どであり、パネル固定に関して適切な設計がされていない可能性あり。

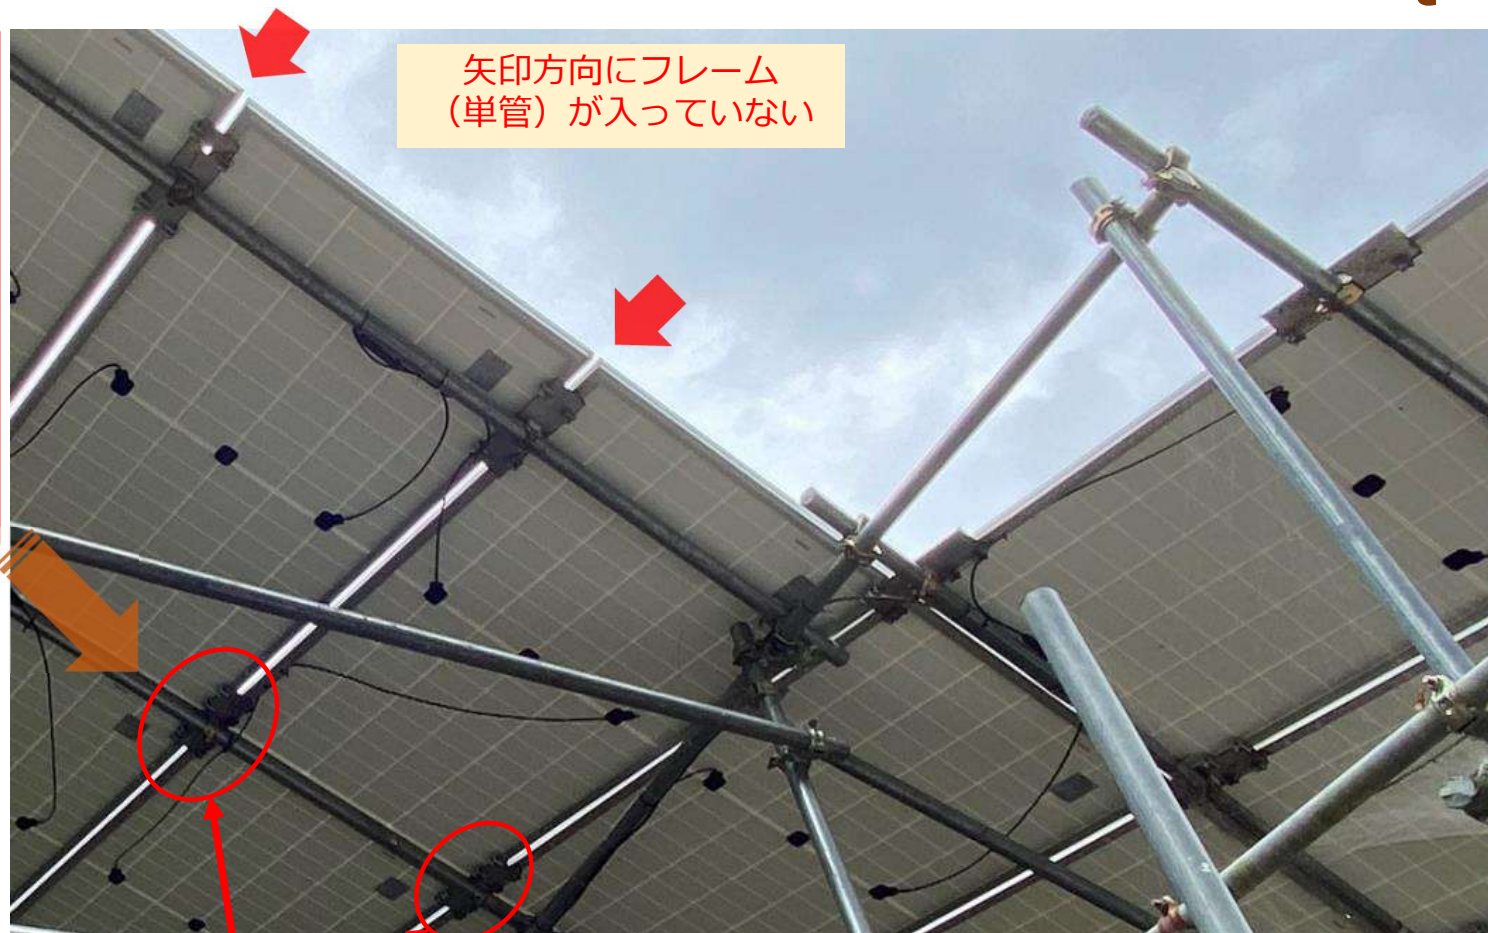
管理No.16\_41\_32\_450

爪による引っ掛け金具を  
使った固定方式

爪の幅に対して平板  
の寸法に余裕がない

矢印方向にフレーム  
（単管）が入っていない

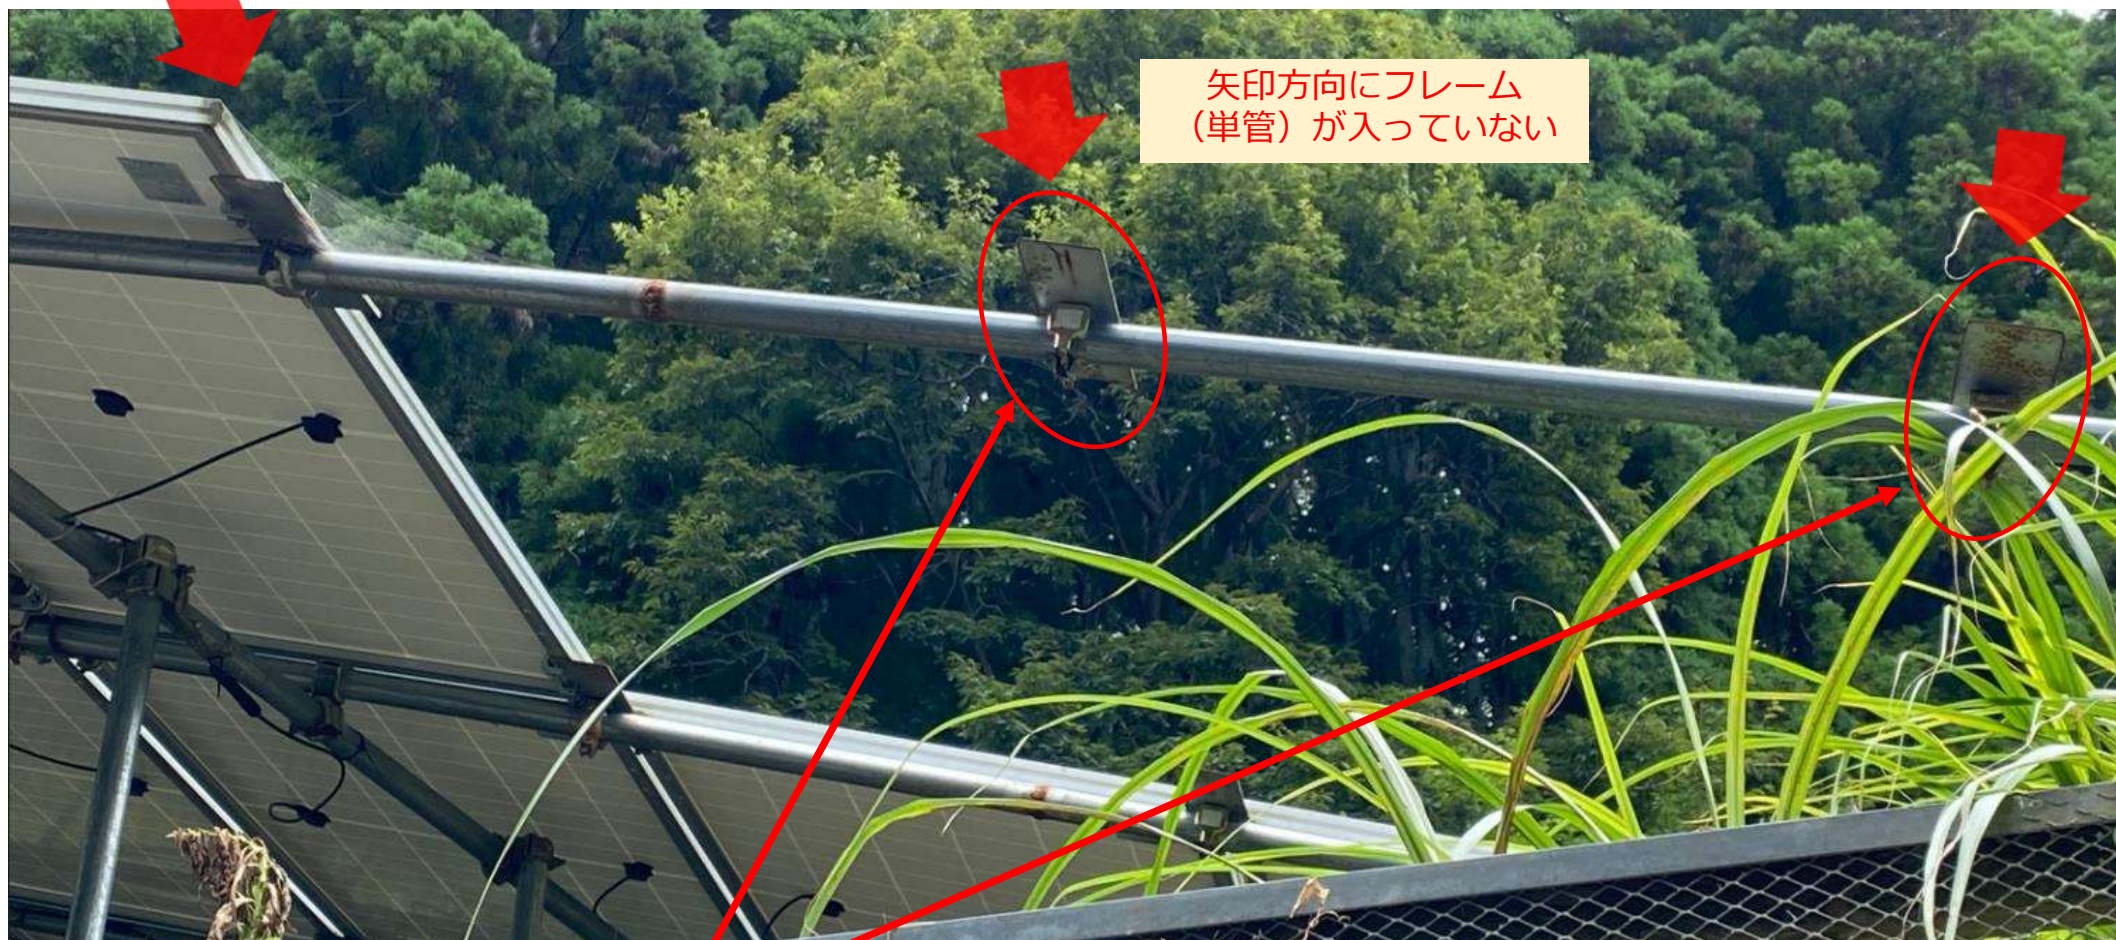
管理No.16\_41\_32\_450

パネルが消失しているように見られるところ。  
パネル固定に使われている爪状の引っ掛け  
金具もなくなっている模様。

| チェックポイント | 判定 |
|---|---|
| このような発電所は架台固定部の緩みなどを <b>定期点検項目</b> として徹底することが必要。 | × |

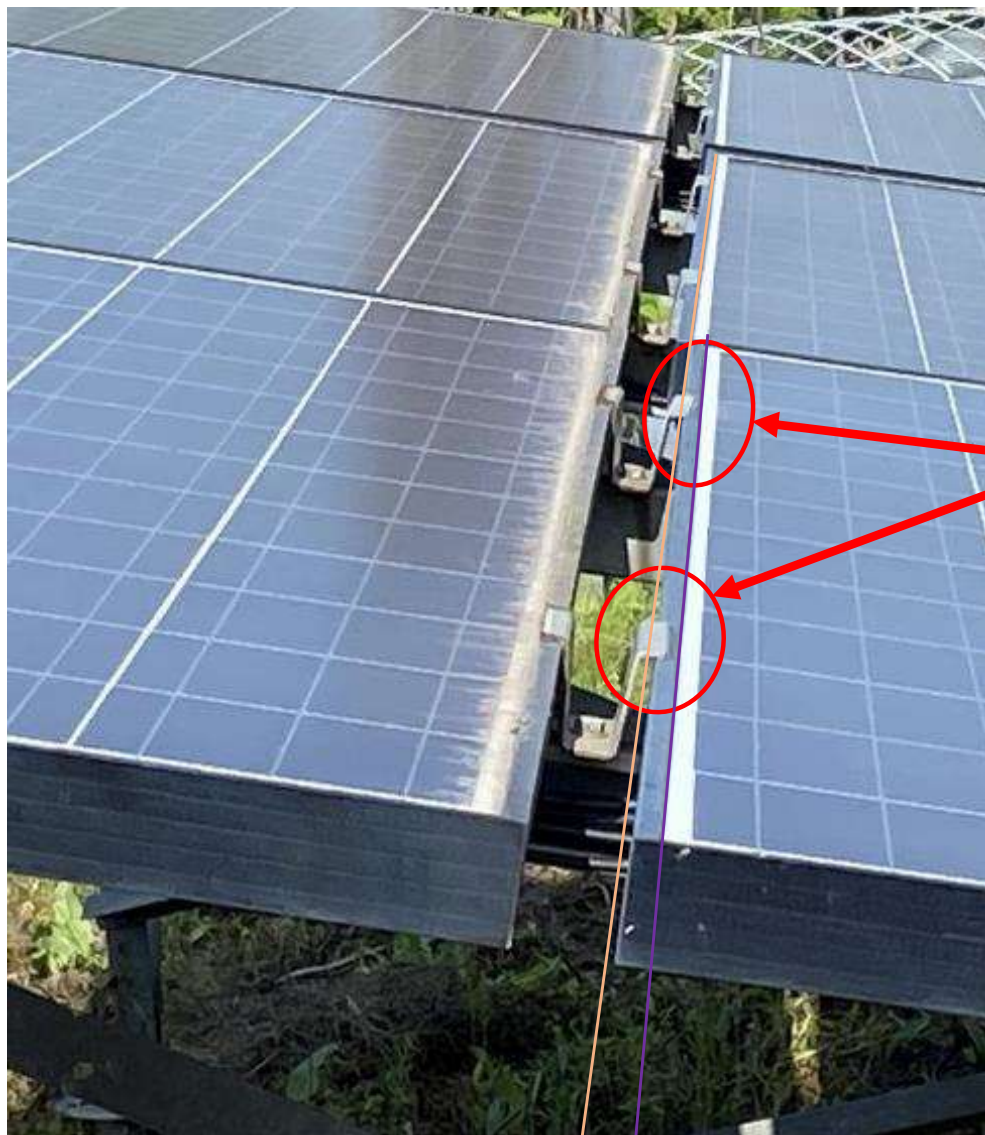
管理No.14-04\_3

隣接するパネルと比較して  
も位置ずれが明らか。

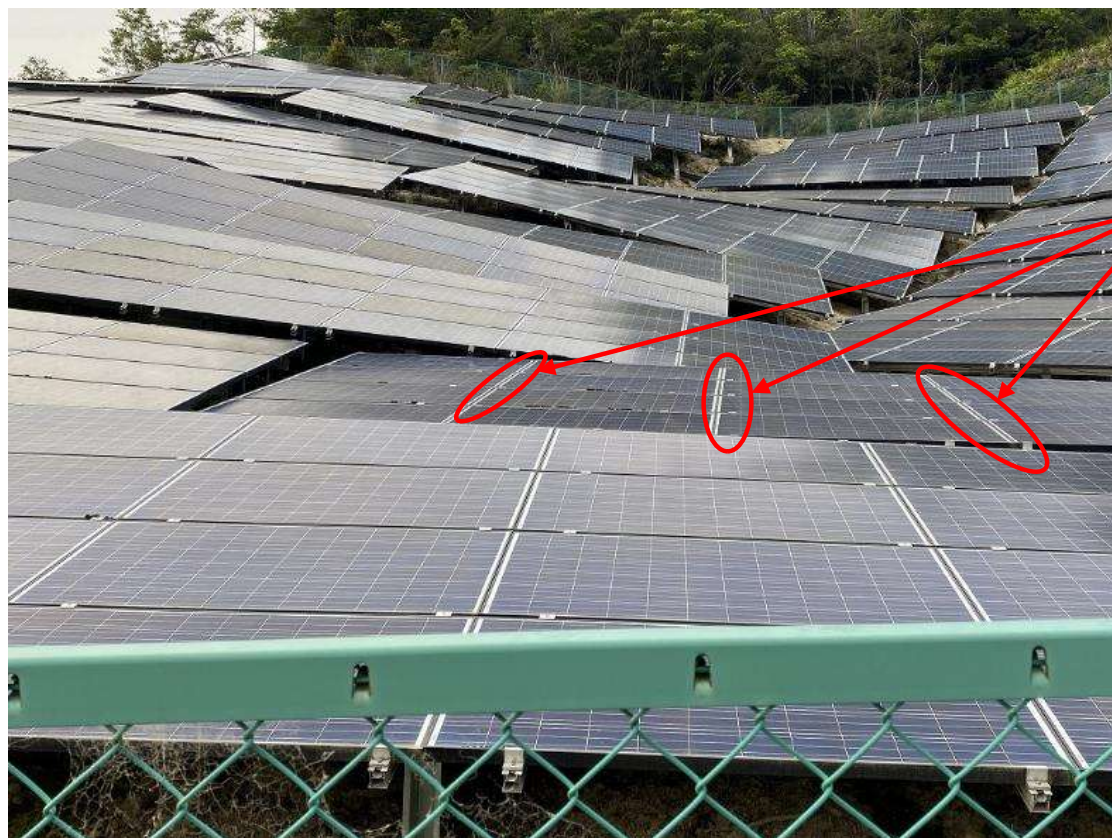
管理No.13-10\_8

入組んだ複雑な地形のためか、パネルの端部付近を固定しているアレイが見受けられる。

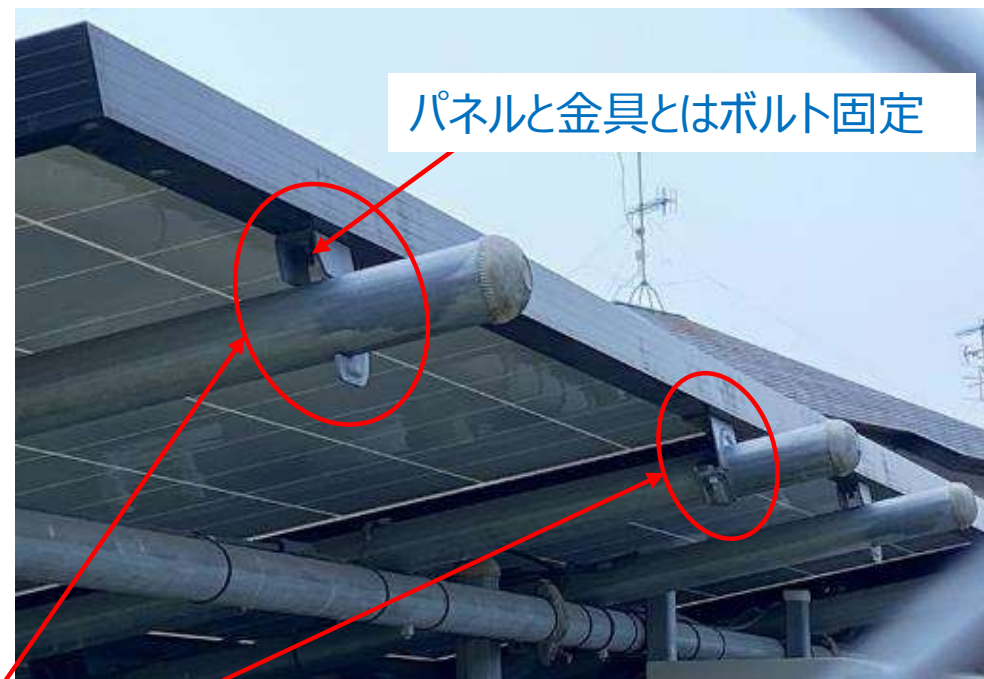
管理No.14-27\_25

**U字型フックと、ボルト止めフック**を組合わせた例。  
市販品には2重フックと、このような1重フック（1枚プレートのみ）が確認された。

**U字型フック**は単管の半分にしか接触しておらず、パネルが裏面からの風圧や地震などによって変形を起こした場合でも設計条件において確実にパネルを保持できることが確認できている必要がある。

パネルと金具とはボルト固定

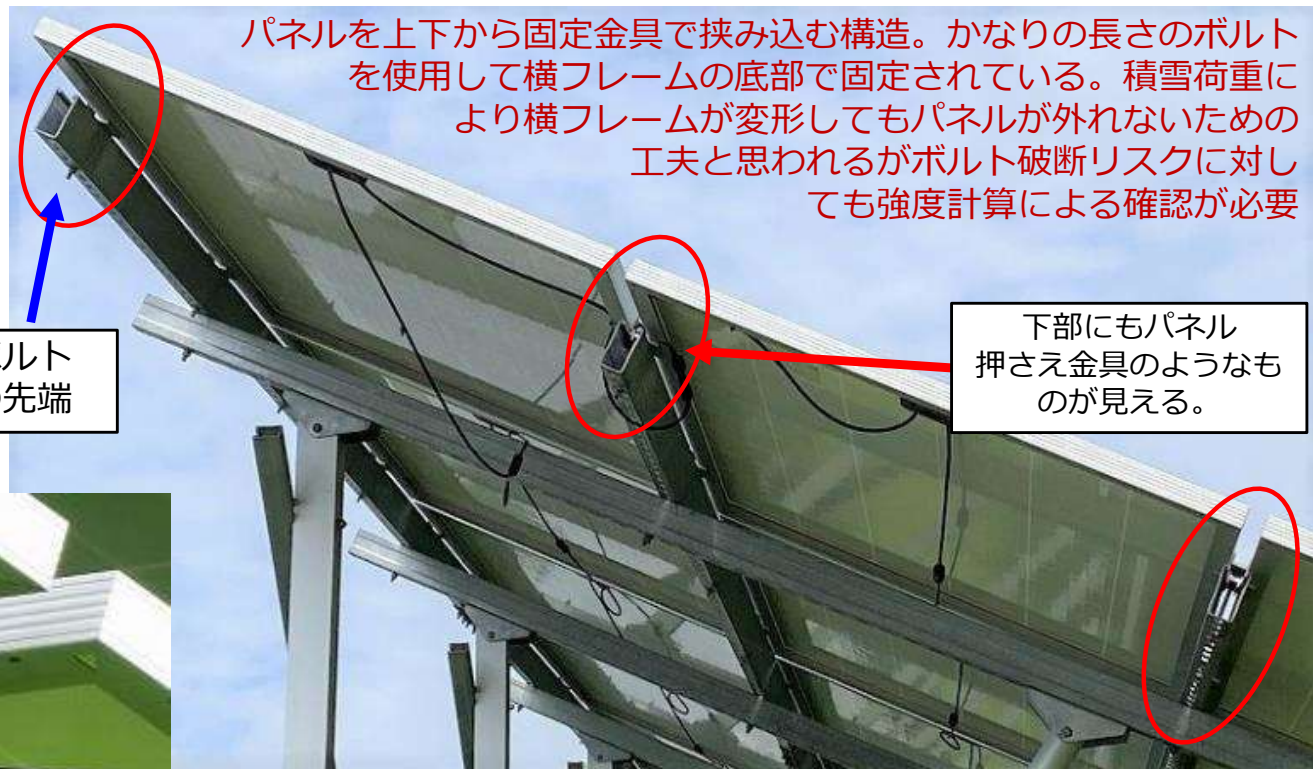
管理No.15-41\_45\_H180

パネルを上下から固定金具で挟み込む構造。かなりの長さのボルトを使用して横フレームの底部で固定されている。積雪荷重により横フレームが変形してもパネルが外れないための工夫と思われるがボルト破断リスクに対しても強度計算による確認が必要

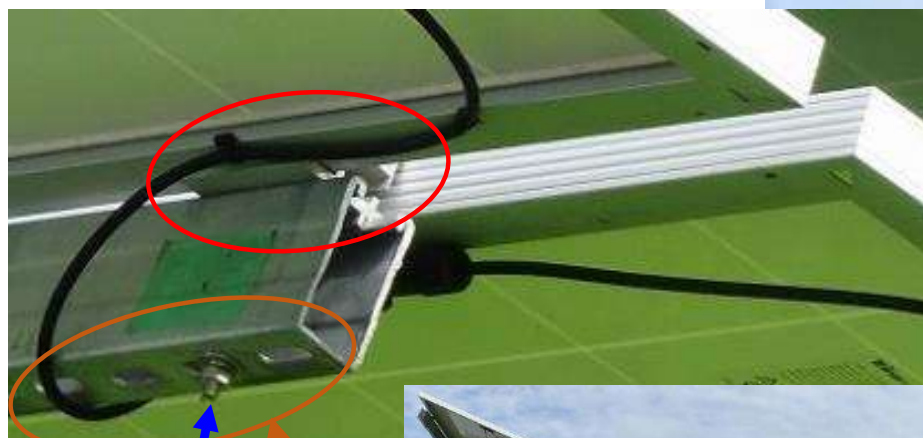
下部にもパネル押さえ金具のようなものが見える。

長孔による断面欠損も設計で考慮が必要

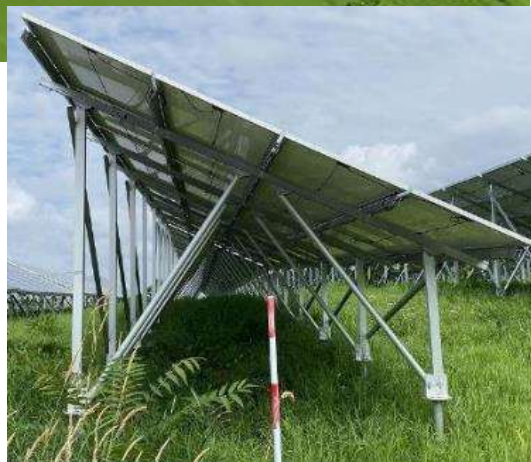
横フレームが積雪荷重によって変形してもパネルが外れないための工夫と考えられる。

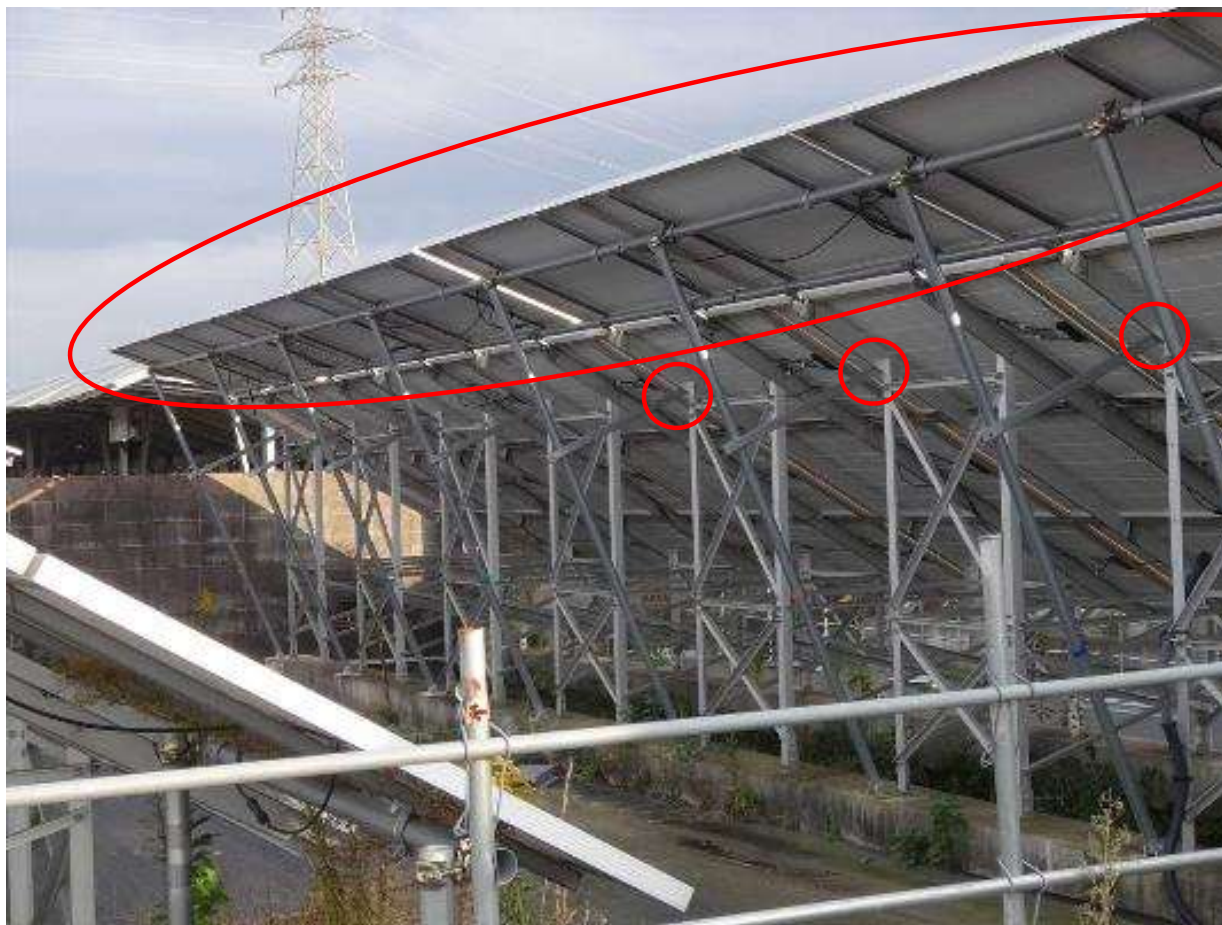
管理No.6-1-2

単管を利用したパネル増設例。オリジナルの架台設計では考慮されていない風圧荷重が作用する。メーカーの架台強度計算を踏まえた上で必要な追加荷重の強度計算がされているか疑問がある。

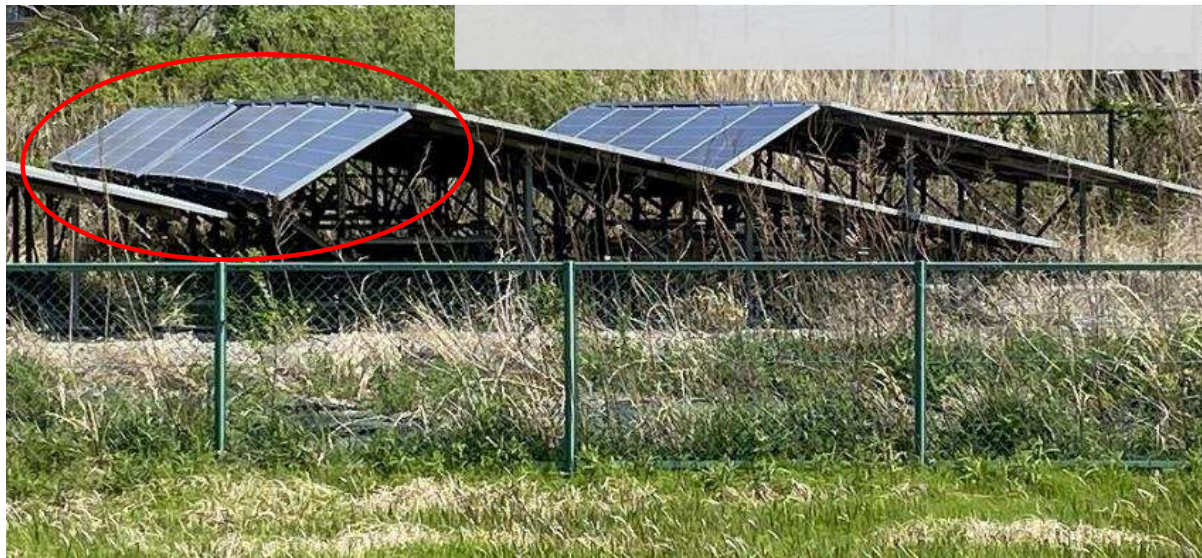
杭も基礎も見当たらない。

自作フレームを地面の上に置いただけの構造で、  
テント用のワイヤーだけで固定されていると思われる。  
アレイ取付が波打っていて強度に疑問があり、強風で  
パネルが飛ぶリスクが考えられる。

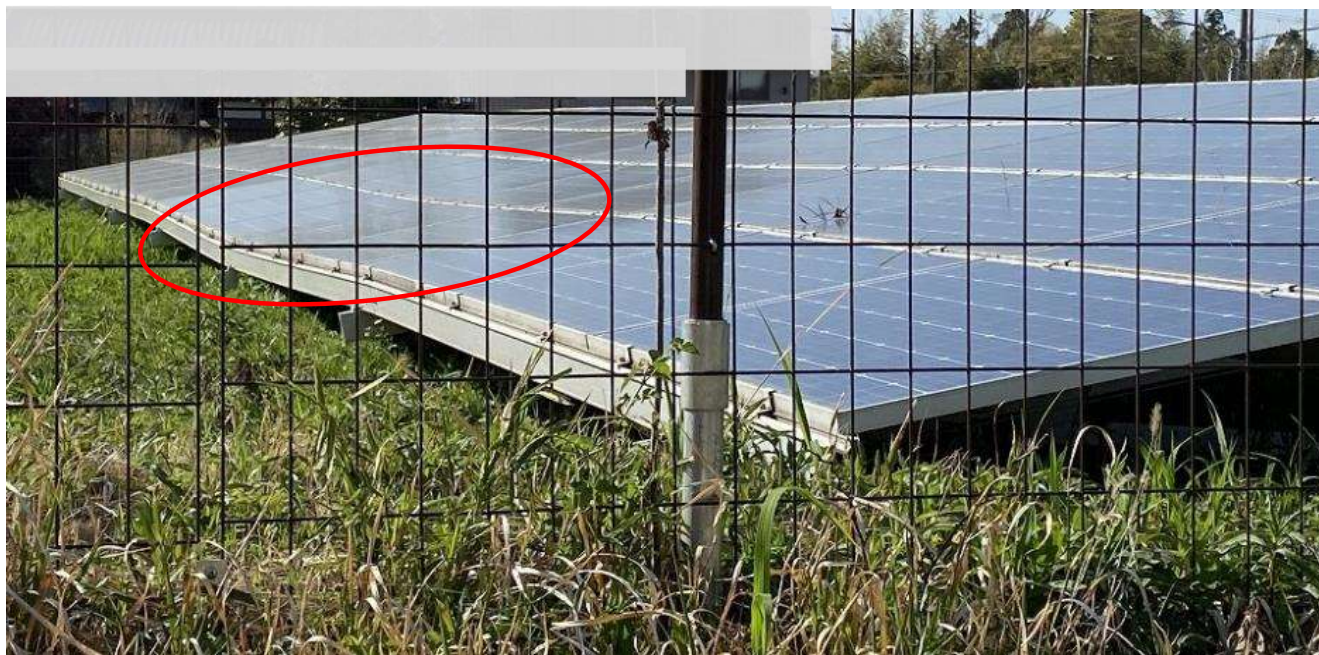
管理No.10-37\_16\_ex27

一部の基礎が沈下し、架台フレームの筋交いに変形を生じているように見られる。望ましい状態ではない。

不等沈下が起きて、架台・パネルに想定外の力が加わっている

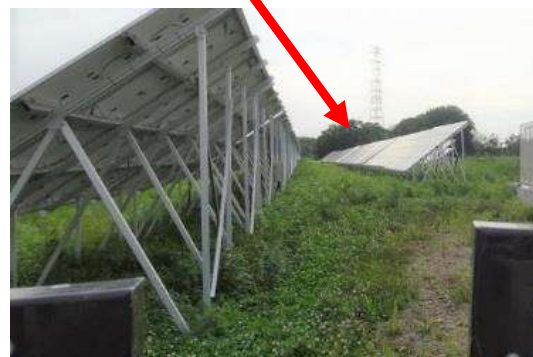
管理No.15-51\_53\_H206

パネル損傷が生じるレベルの  
不陸が見られる。地盤に  
適した基礎選定に疑問有。  
(運転開始から2年経過していない)

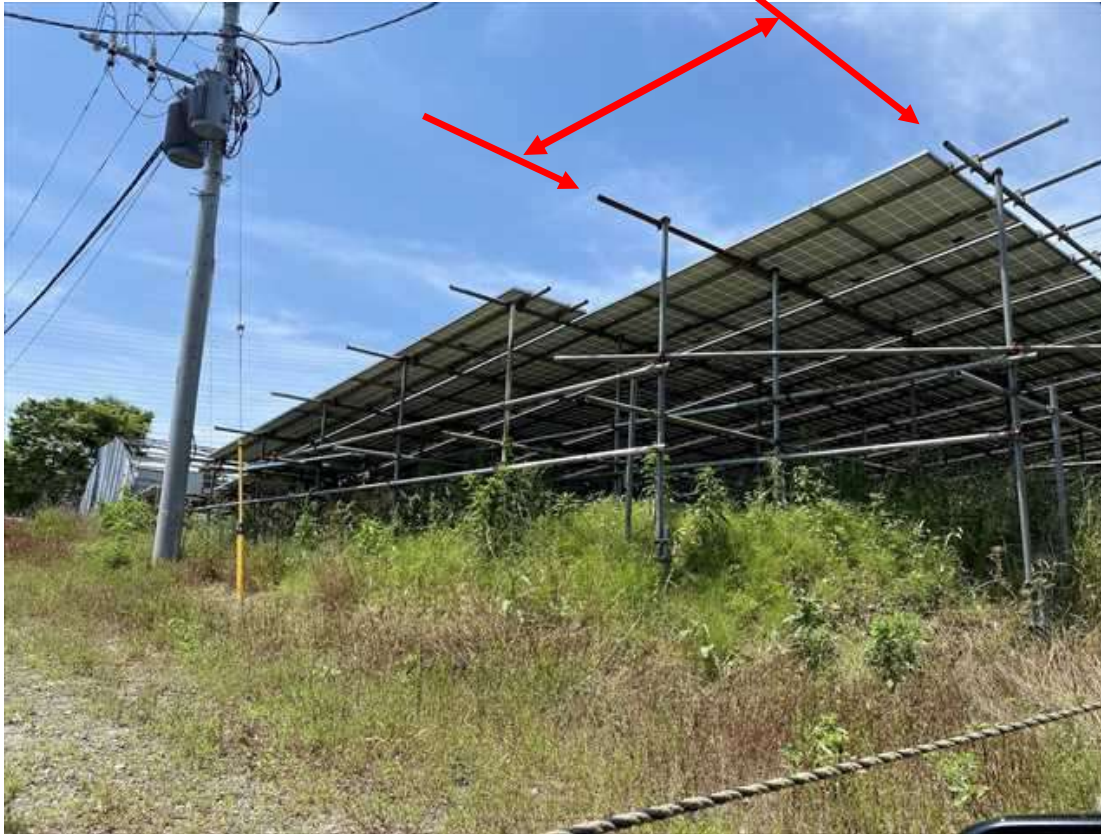
管理No.1-57

単管フレームの間隔が広く、風圧、雪、地震等による単管クランプのねじれに対する強度等が十分に計算されているのか疑問がある。

また、ブレース（筋交い）が確認できない。

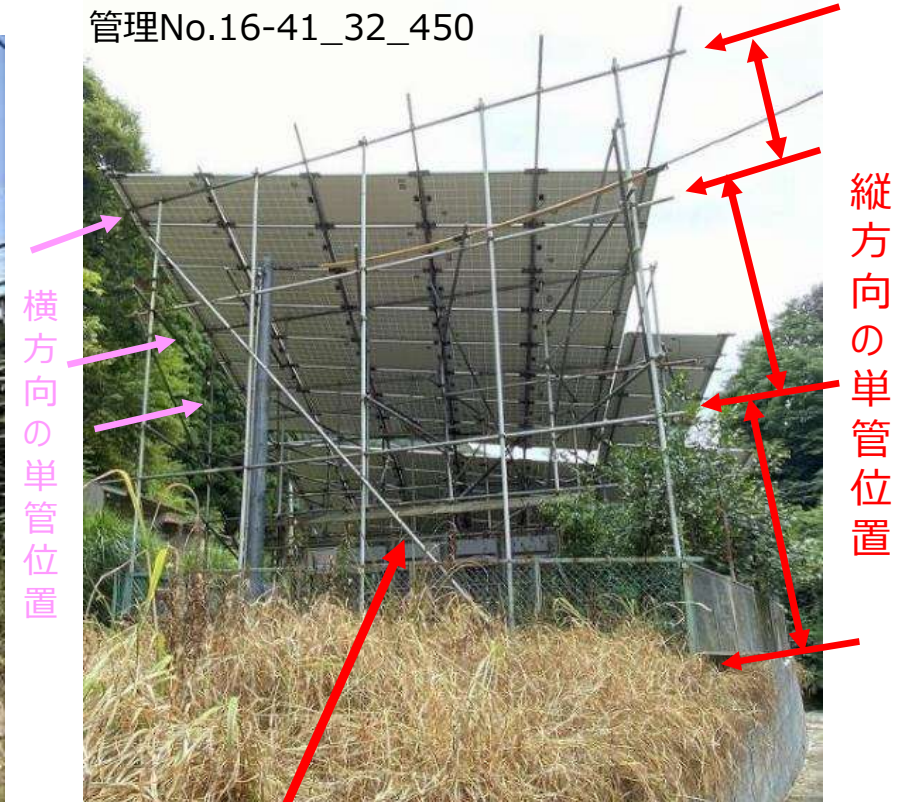
管理No.16-41\_32\_450

ブレースの役割をする単管が1本だけ入っているがこの構造に対して剛性が保てるのか疑問がある。

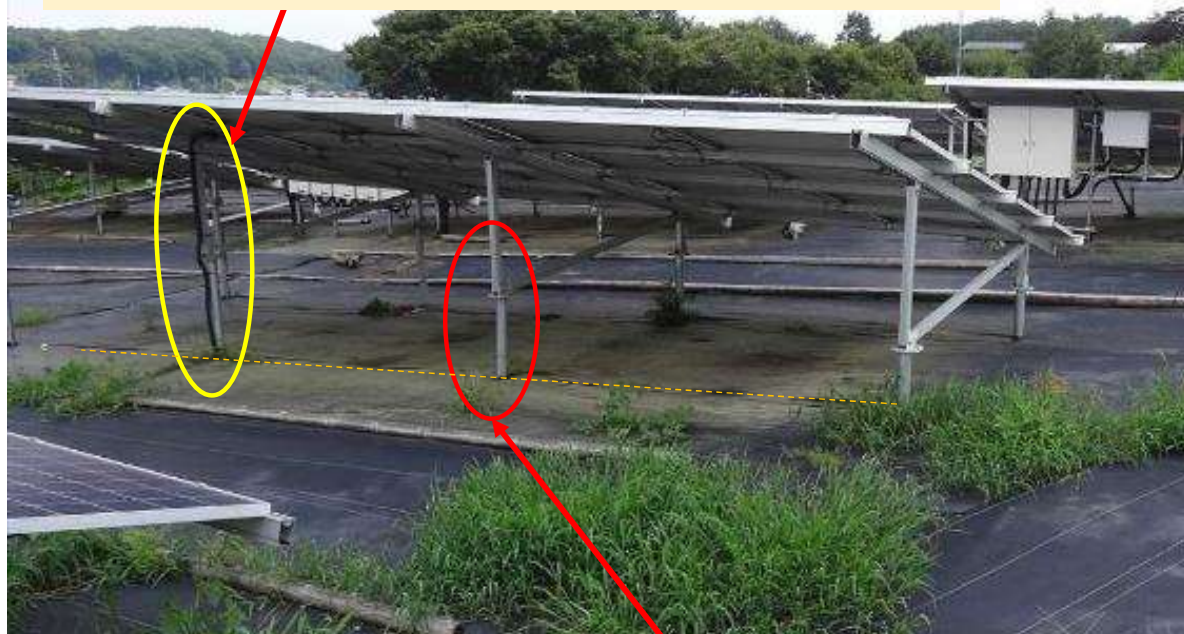
管理No.2-4

杭基礎に若干  
の傾きあり →

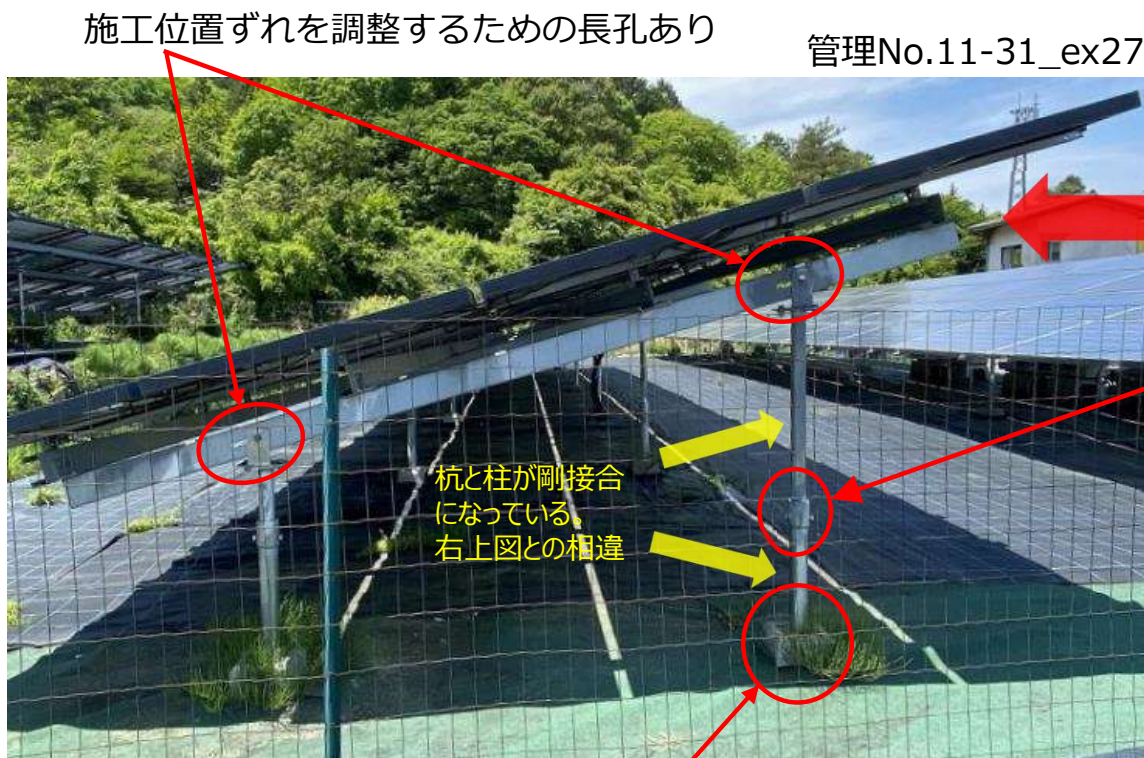
コンクリートブロックの埋め込み深さは不明。置き基礎にしては小さ過ぎる。

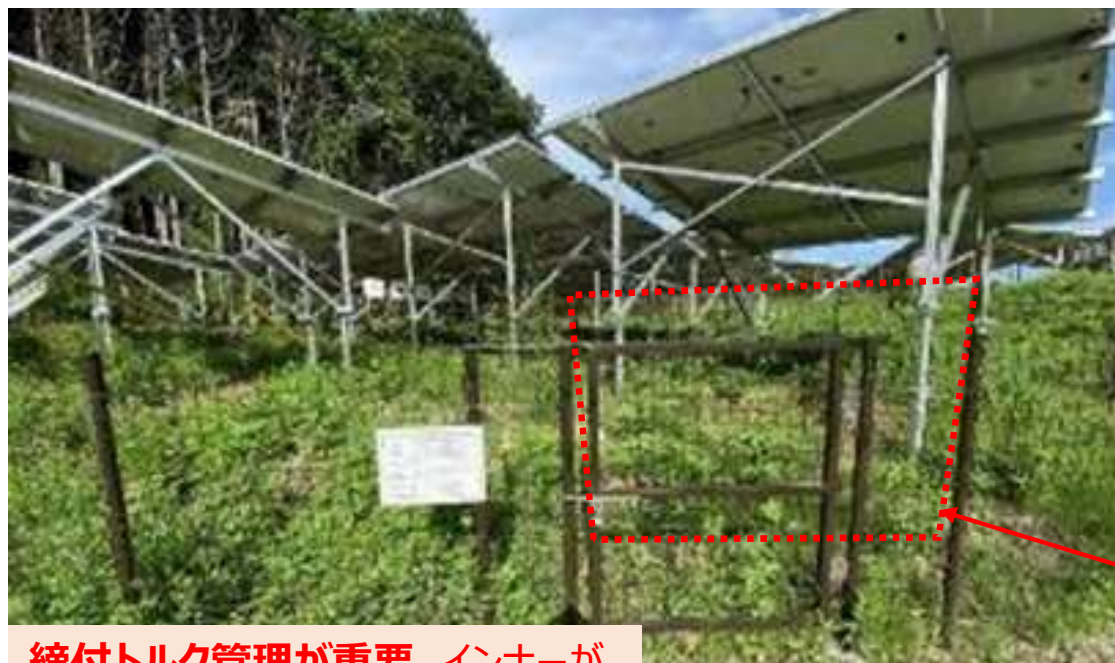
架台背面(下部)に筋交いがない例

締付トルク管理が重要。インナーが薄い場合、塑性変形を起こすリスクがあるのでバランスを考慮すべき。

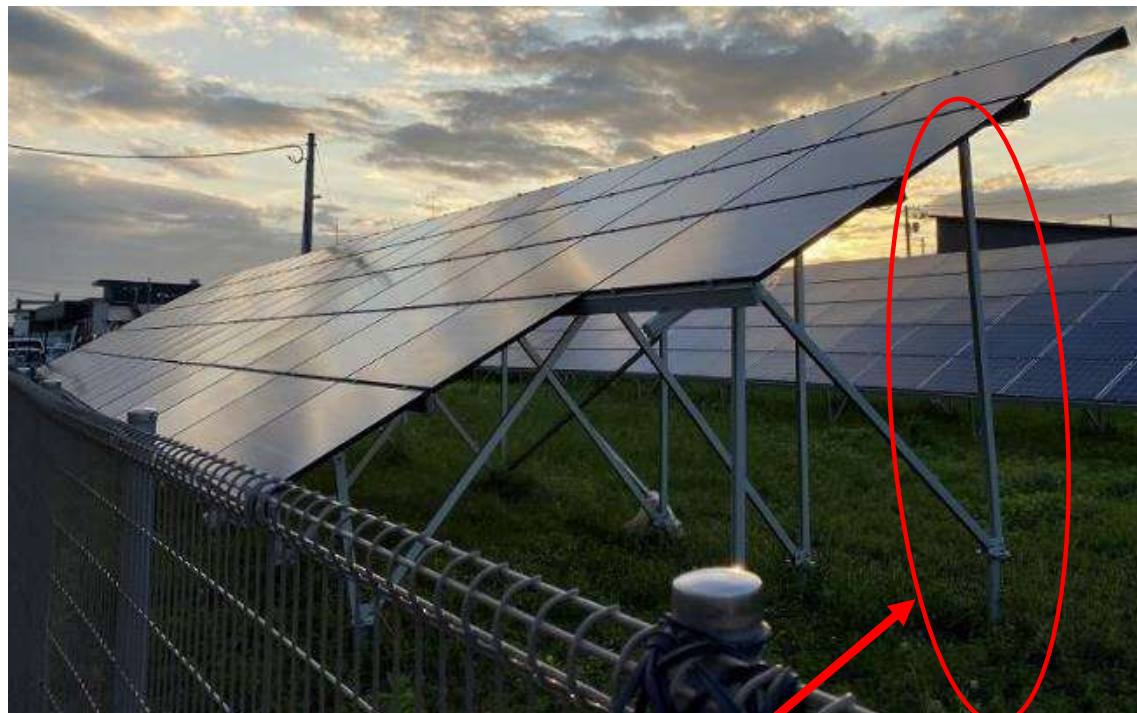
管理No.15-26\_30\_L27

架台の柱に傾きあり、柱頭位置が他の部分と比べてここだけが極端に高い。岩盤などにぶつかって十分な杭打込み深さが確保できなかった可能性も有。

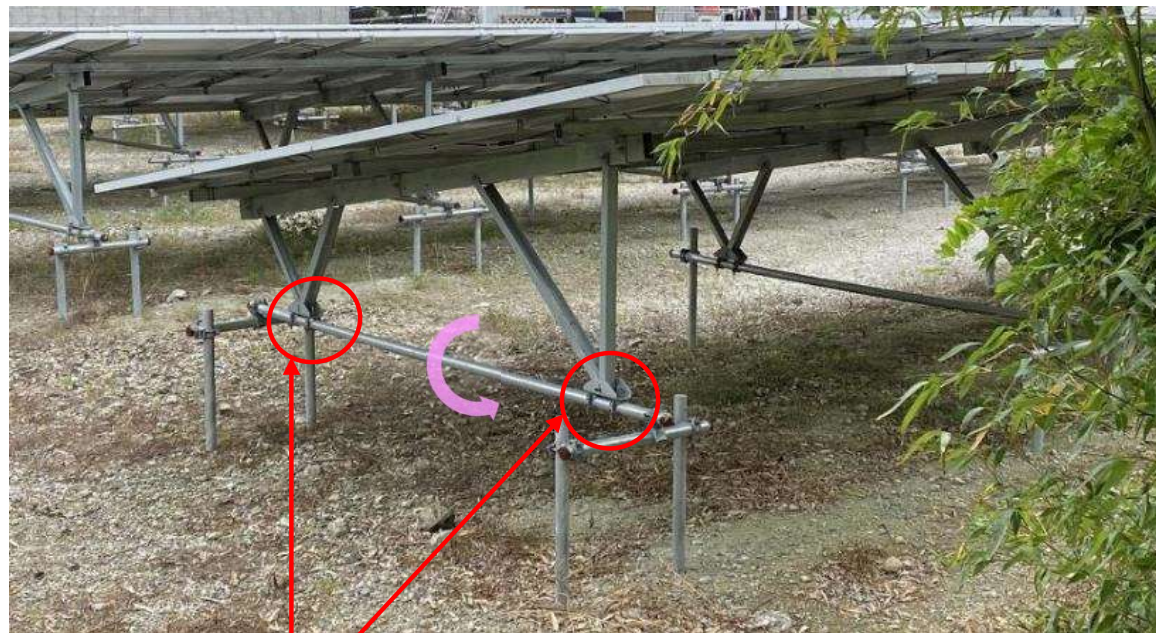
アレイ端部のみ[X]型、  
中間部は[/]型の筋  
交い有。強度計算が  
されていればOK。

管理No.13-18-14  
単管製の基礎の上に神輿を担ぐような形で架台フレーム  
部分が固定されている。東西方向の回転（ねじり）剛性に不安が  
ある。加えて、杭位置と架台荷重がかかる点とは距離があり、  
単管の1本の剛性だけで支えられている。

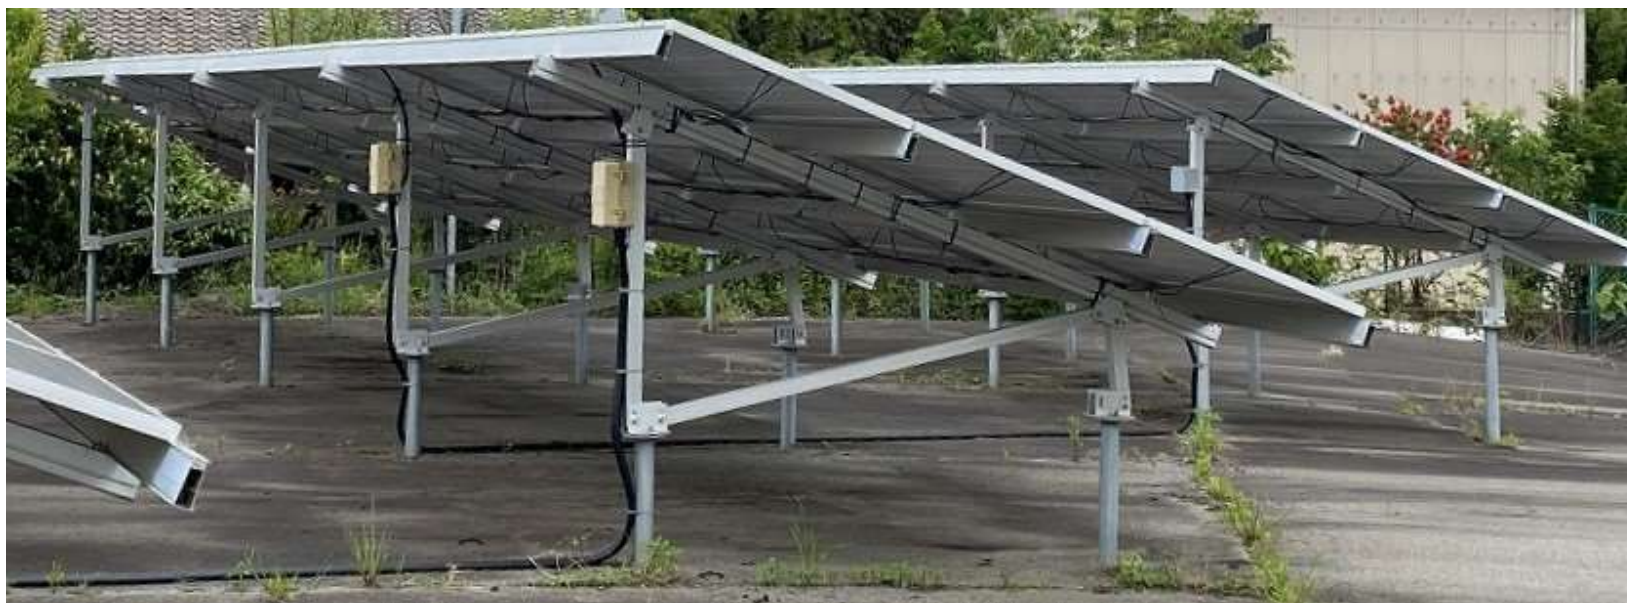
架台背面に筋交いがない例

| チェックポイント | 判定 | |
|---|---|---|
| 特にFIT開始初期の架台の傾向として架台背面にブレース（筋交い）が取り付けられておらず、東西方向の強度不十分の可能性がある。<br>※ 強度計算による確認を推奨。 | 発電所設置場所の風速条件に基づく強度計算書不明<br> | 発電所設置場所の風速条件に基づく強度計算書有<br> |

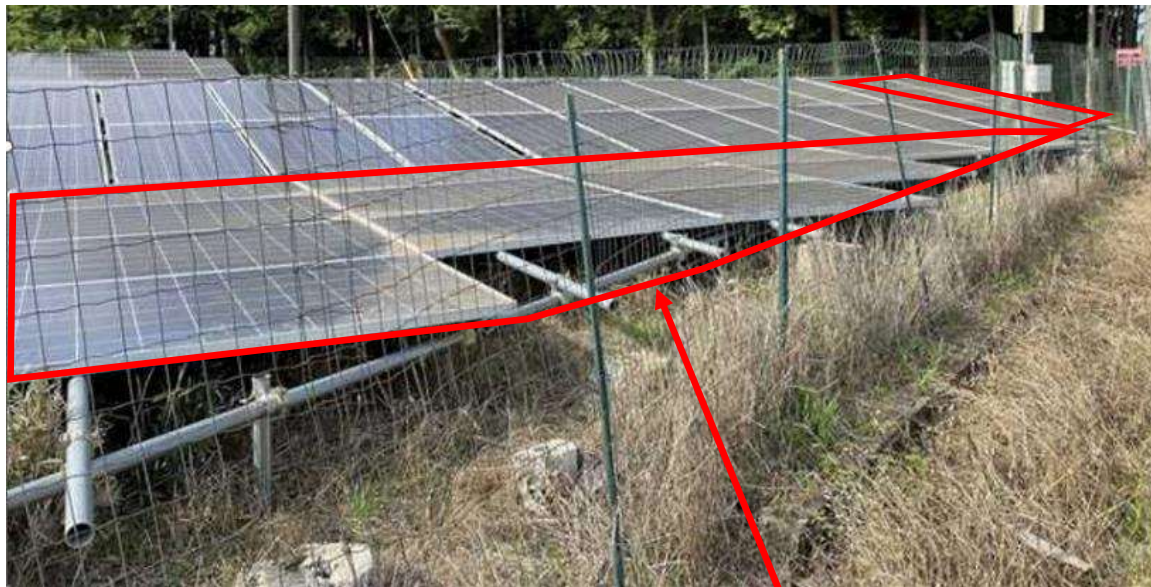
管理No.1-21

従来設置されている太陽光パネル専用架台の周囲に単管を使った現合架台でパネルが隙間なく増設されている。

| チェックポイント | 判定 |
|---|---|
| もともとあった太陽光専用架台にて設置されたアレイの周囲を囲むように設置された単管構造による増設アレイと思われる。従来設置の架台と一体化するような配置となっているが、強度計算が非常に困難であると考えられる。 | × |
