# 地域共生・共創のための 太陽光発電所チェックリスト

## 初版・Part-Ⅱa

2023年10月18日

地域共創エネルギー推進委員会  
太陽光発電所チェックリスト作成WG

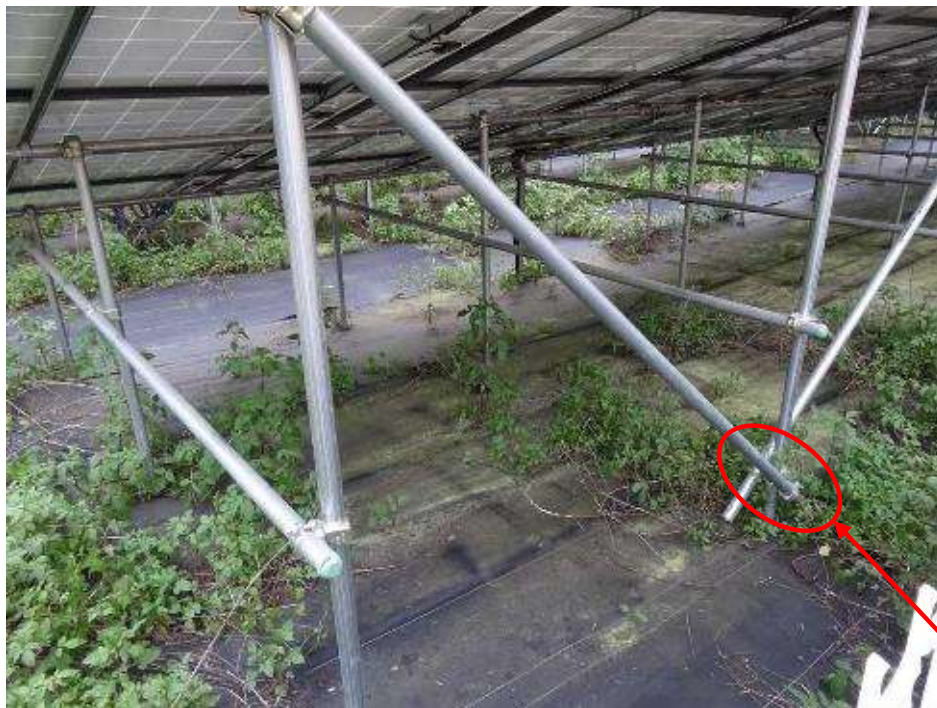
筋交い以外は「直交クランプ」（仮設工業会認定品であれば、耐荷重：500kgf）が使われているように見られる。  
3連クランプを含み、「自在クランプ」（同認定品であれば耐荷重：350kgf）は角度が自由に変えられるため、ラーメン構造には不向きであるが、写真で見る単管の直交状態からは直交クランプが適切に使用されていると考えられる。

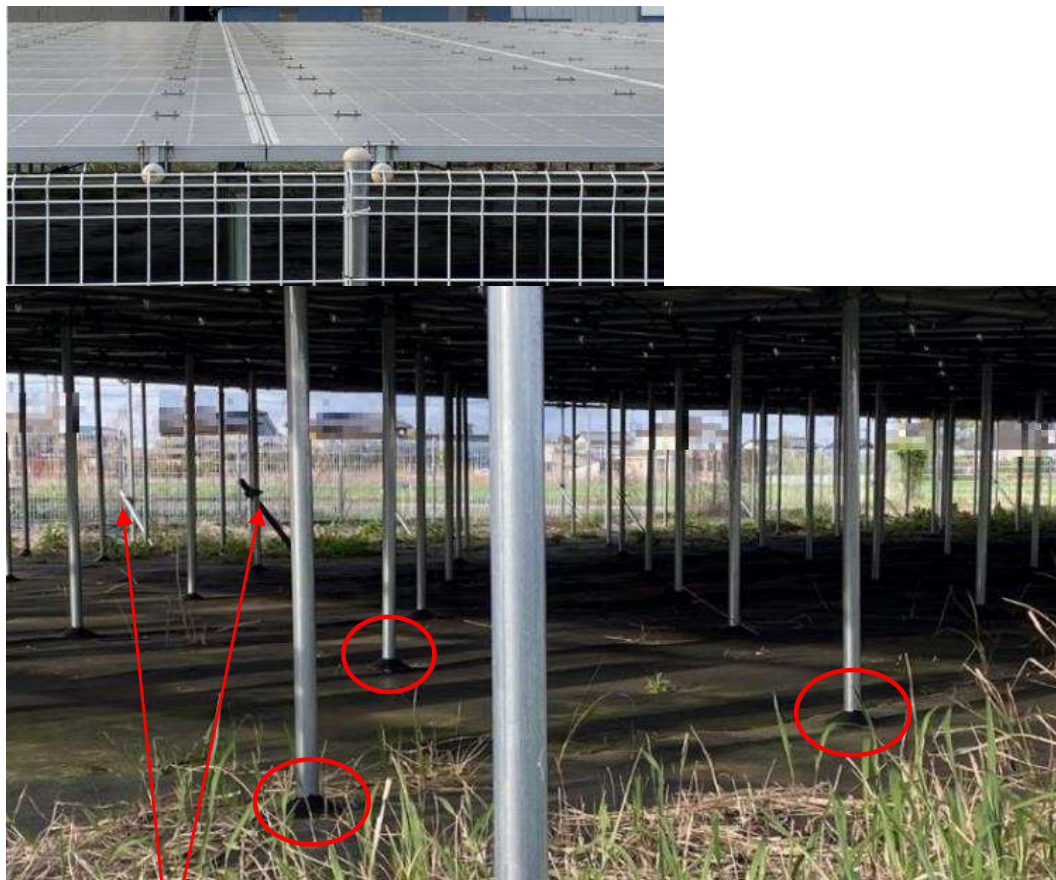
管理No.10-88\_33b\_L478

風圧で抜けるリスクが高い外縁部の単管のみ斜めに追加の単管を打ち込んで補強してあるケース。

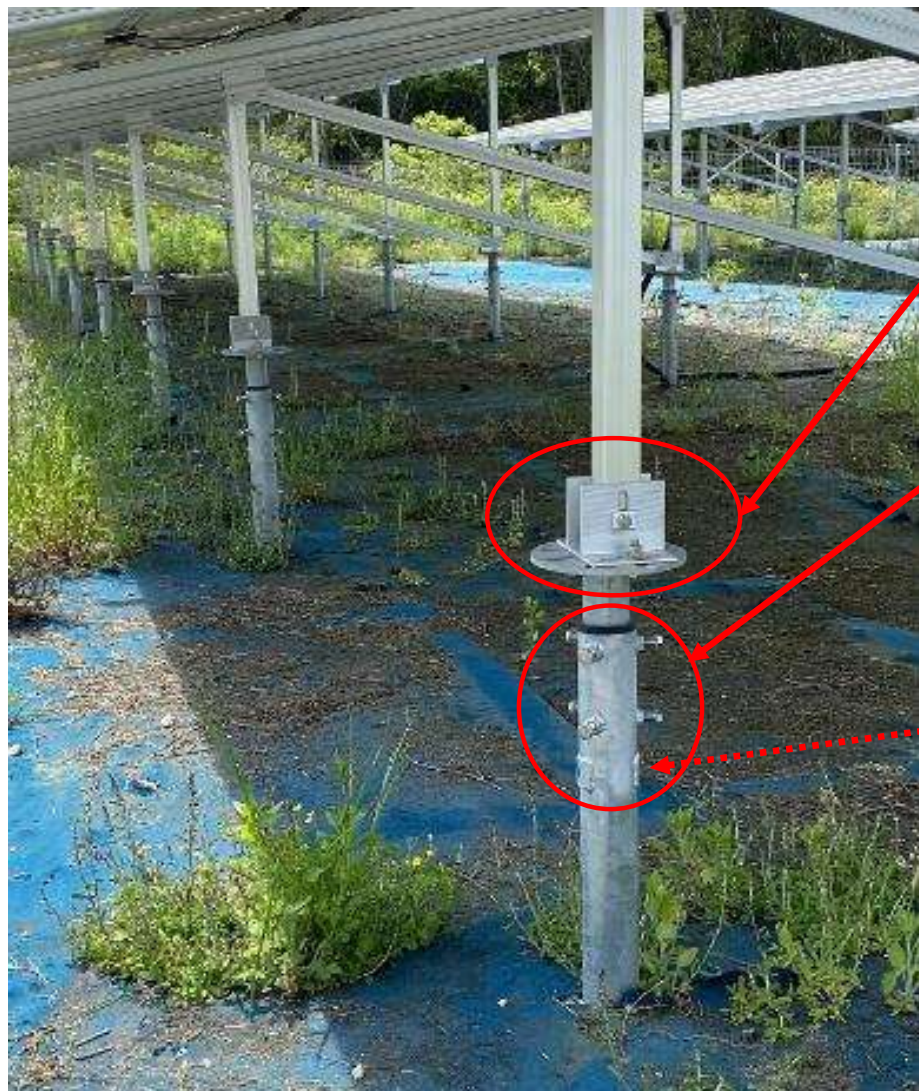
基礎フランジと架台の接合が長孔。  
ブラケット表面のギザギザ部分で位置決めする  
タイプ（ローレット加工）。ギザギザ形状は  
メーカー毎に相違があり、設計強度が異なる。

杭基礎との固定が6本の水平ボルトで固定さ  
れており、こちらも強度計算の確認要。

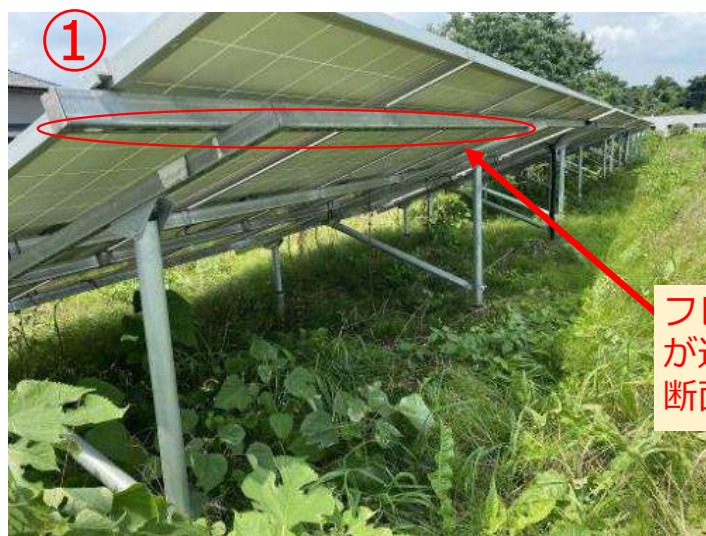
管理No.2-ex2

フレームの底部に長孔が連続してあけてあり、断面欠損の計算が必要。

左下図で赤丸①で囲った部分（フレームの底部）に連続した長孔がけられており、材料の断面欠損を考慮した強度計算がされていることが必要と考える。

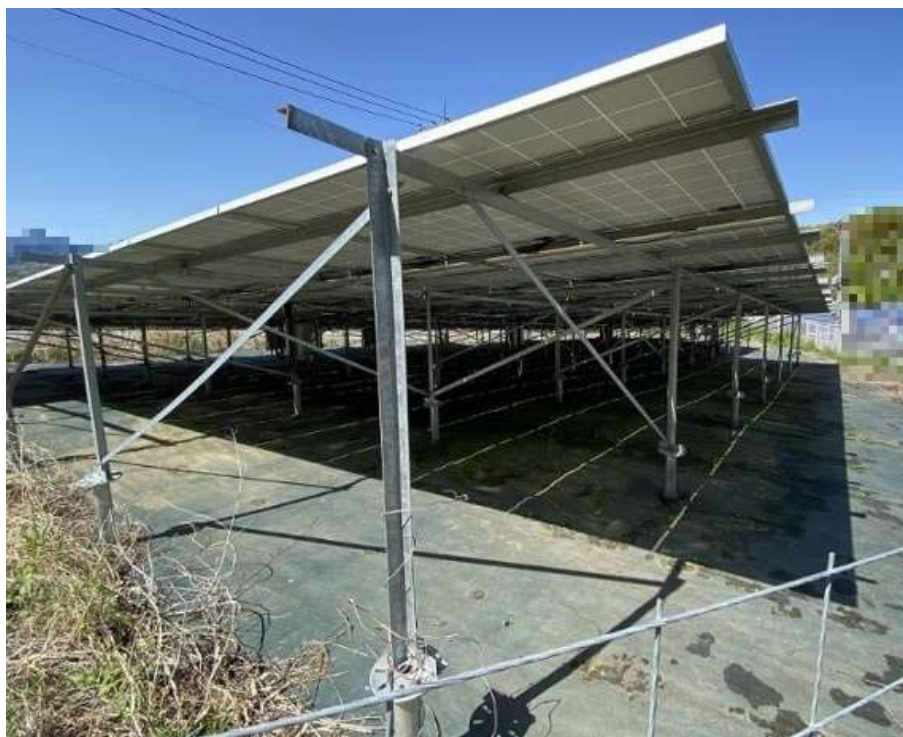
管理No.11-02\_1\_ex02

← ブレース(筋交い)が全て同じ方向を向いているように見える。写真の左からの力には強いが、右からの力に対しては弱い。（ブレースの座屈）

← 長大アレイ構造になっているが架台フレームが、Lアングル（等辺山形鋼）のみで構成されており、単管構造に比べても架台強度が低い可能性がある。

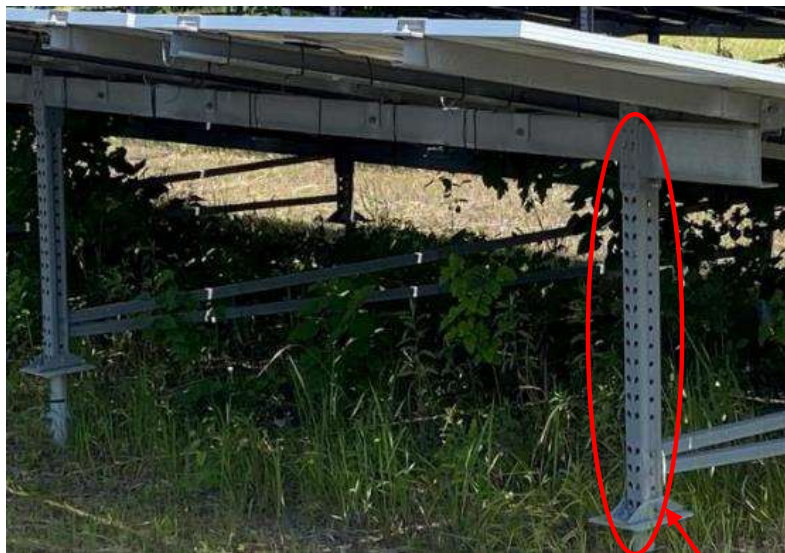
筋交いなし

断面欠損（無数の穴）を強度計算で考慮すべき

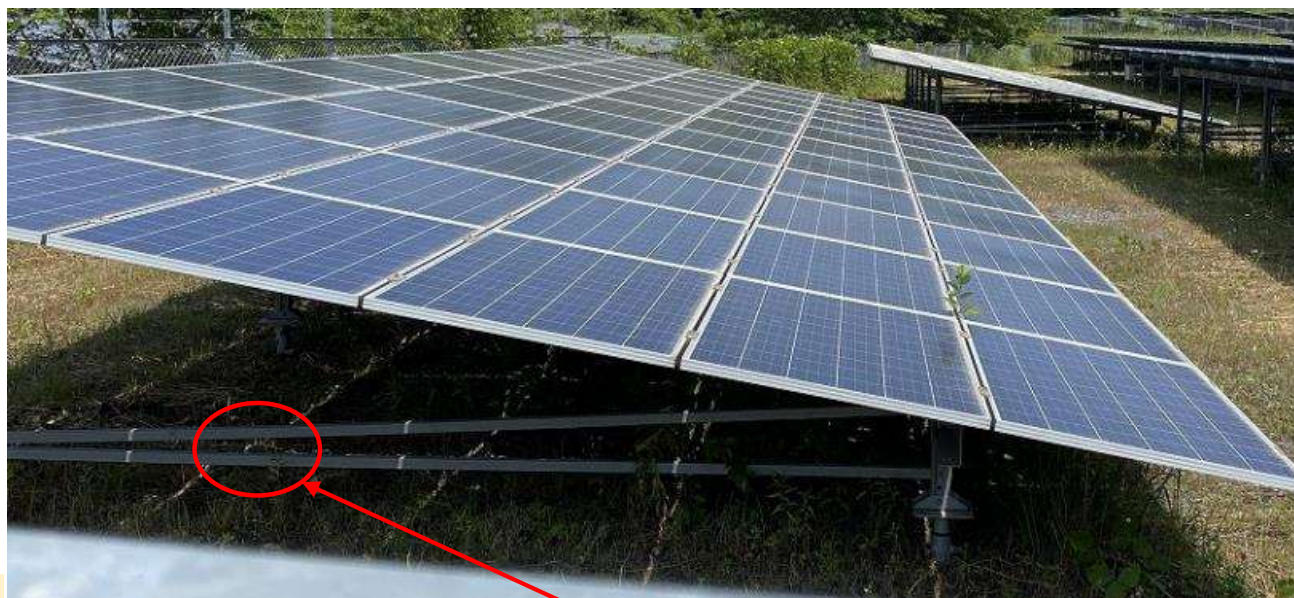
角度が浅すぎてブレースの効果を期待できない可能性あり

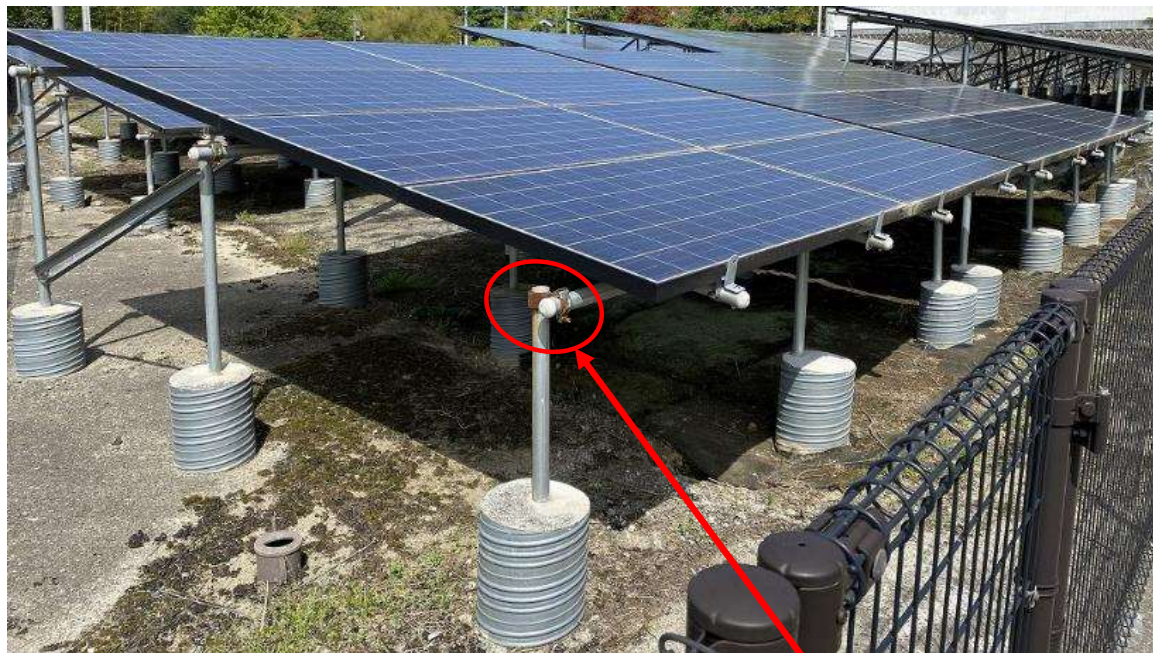
管理No.12-46\_124

単管クランプ  
に錆発生

| チェックポイント | 判定 | |
|---|---|---|
| 強度低下のリスクがある状態であれば新品と交換、材質の見直しが必要。 | 強度低下のリスクあり<br> | 強度低下のリスクなし<br> |

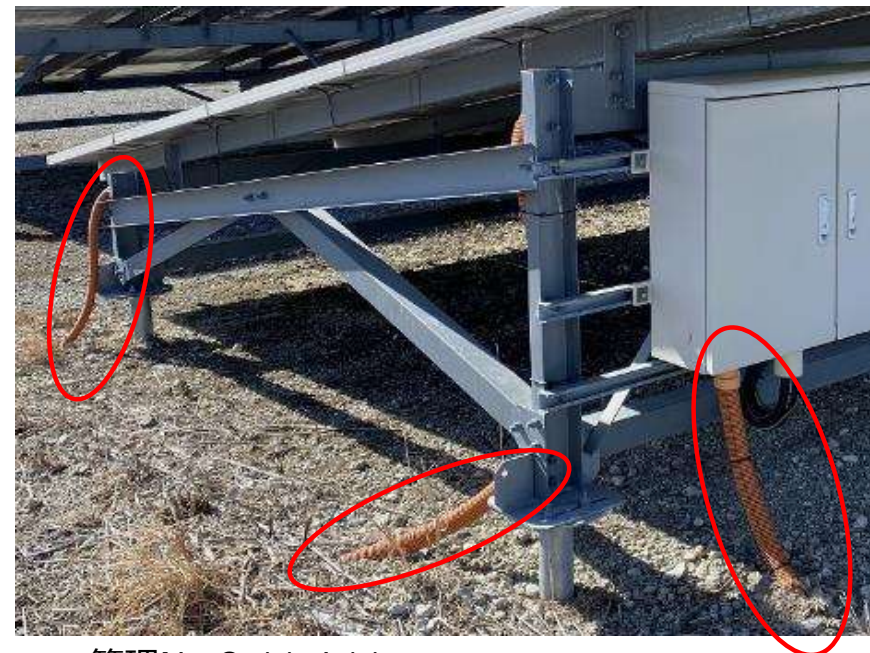
管理No.8-11\_L11

コンクリート埋設専用の配管（オレンジ色：CD管）が使われており、耐候性がなく紫外線劣化等の懸念あり。  
CD管を電線ではなくケーブルの保護管として使用する場合は違法ではないが、長期稼働の観点からは望ましいとは言えない。

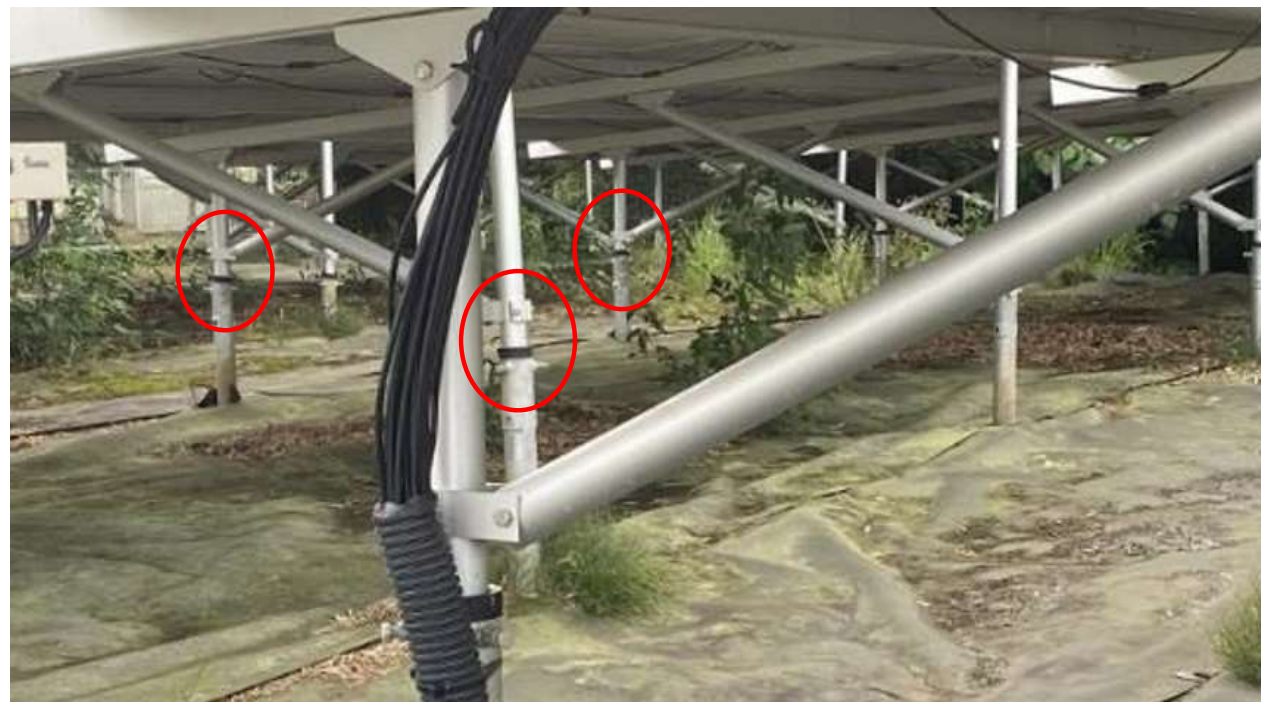
管理No.16-22\_20\_652

基礎と架台との固定、及び筋交いの固定ともにボルト先端部の摩擦力による方法で強度懸念あり。

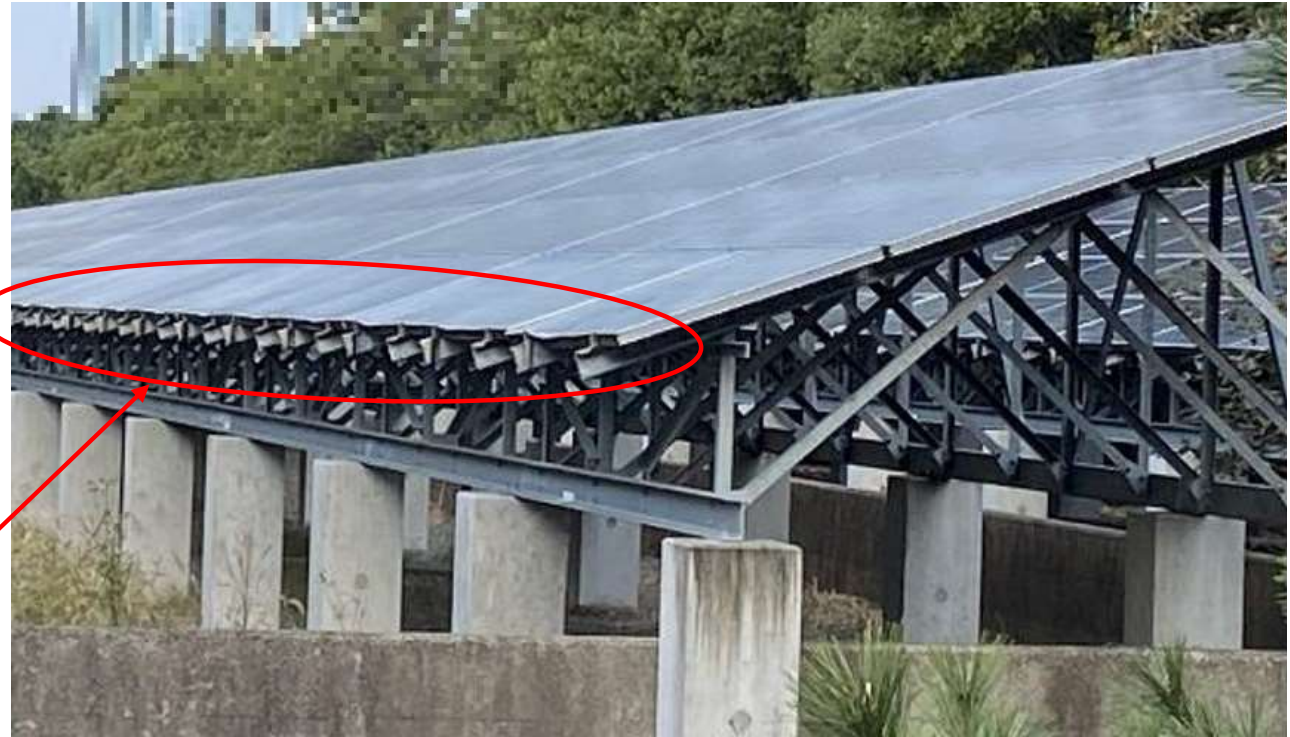
管理No.6-14

多雪地域で確認された問題例。

架台・基礎に使用されている部材から強度重視の設計が伺えるが、パネル最下部の長辺中央部にはところどころに変形が見られた。

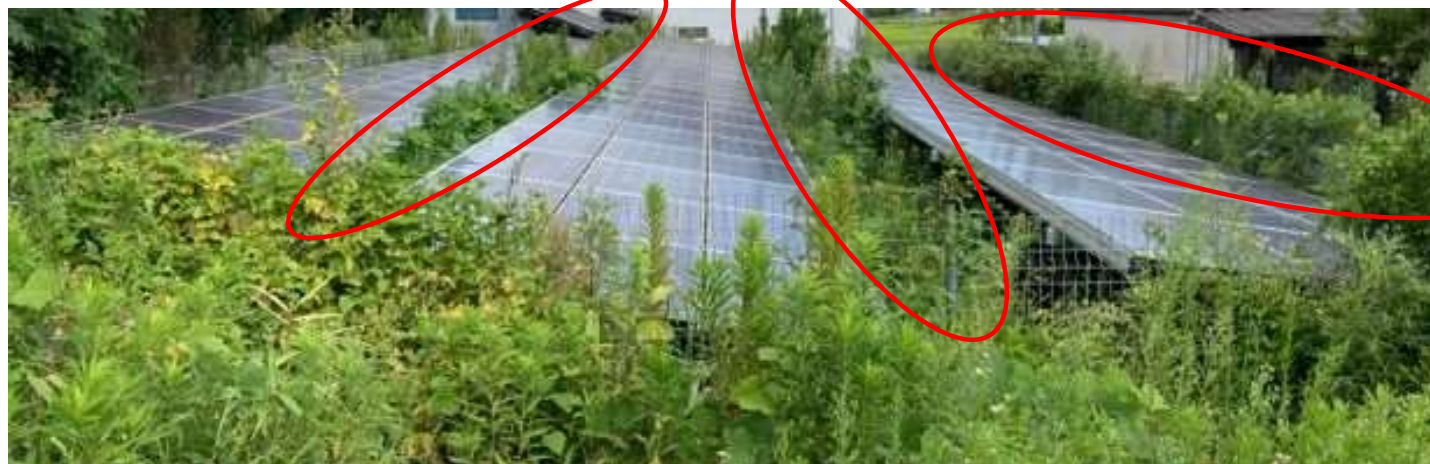
管理No.16-08\_10\_602

作業通路が確保できず、  
点検ができない。

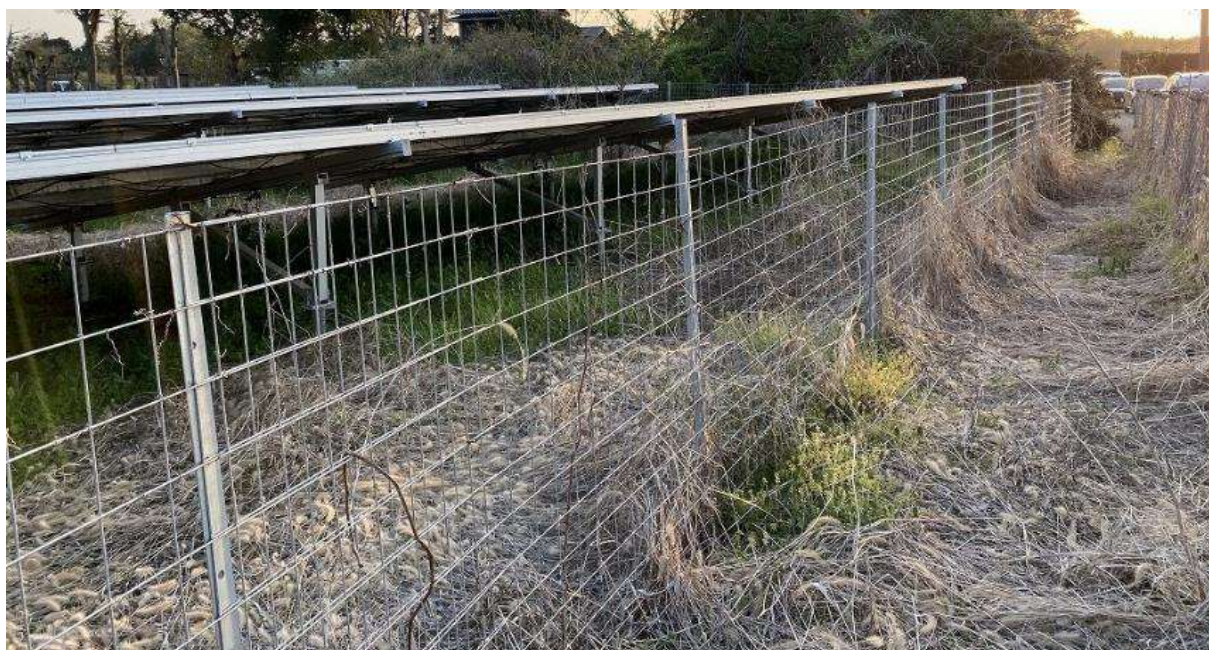
管理No.10-53\_xs-3

発電所のフェンスと、車道と歩道との間にあるフェンスに挟まれた通路の例。  
枯れた雑草のため歩行が困難。  
(但し、所有地の境界位置により責任範囲が変わる)

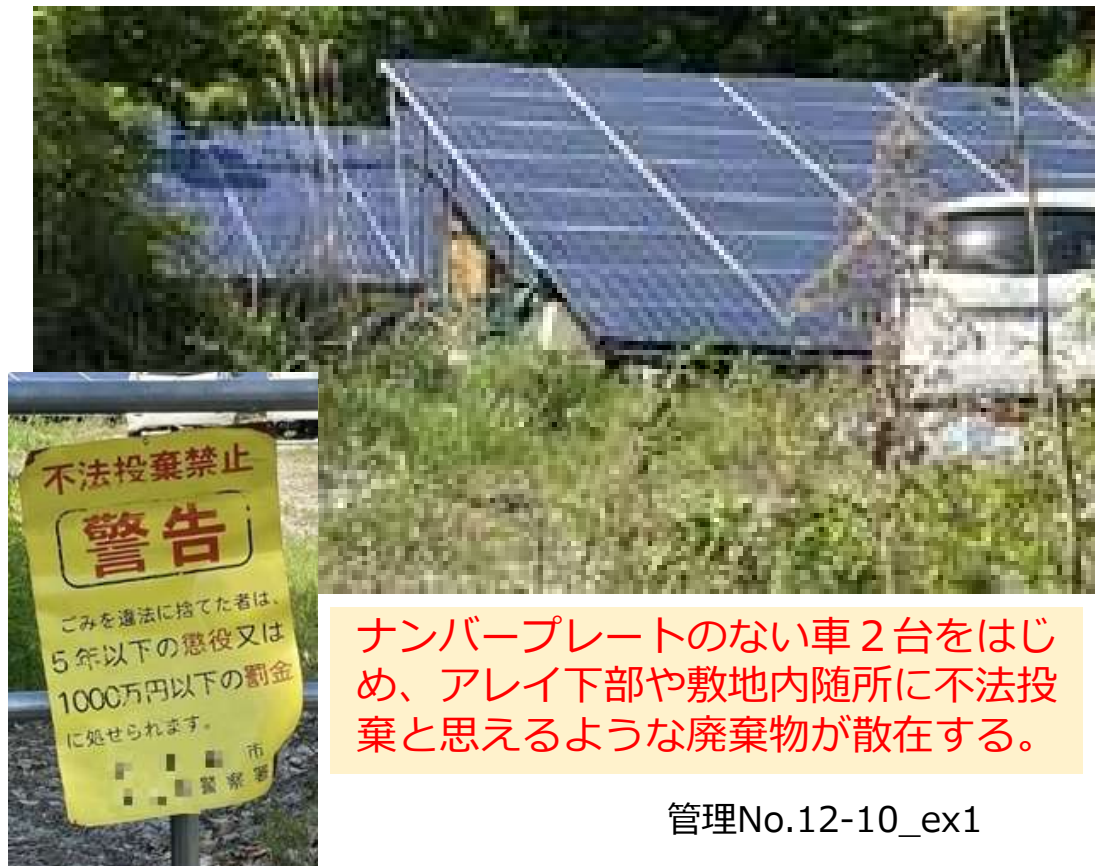
管理No.12-10\_ex1

ナンバープレートのない車2台をはじめ、アレイ下部や敷地内随所に不法投棄と思えるような廃棄物が散在する。

| チェックポイント | 判定 |
|---|---|
| 広い範囲にわたって維持管理ができない状態の発電所は設備の安全管理の観点から問題あり。対策が必要。 | × |

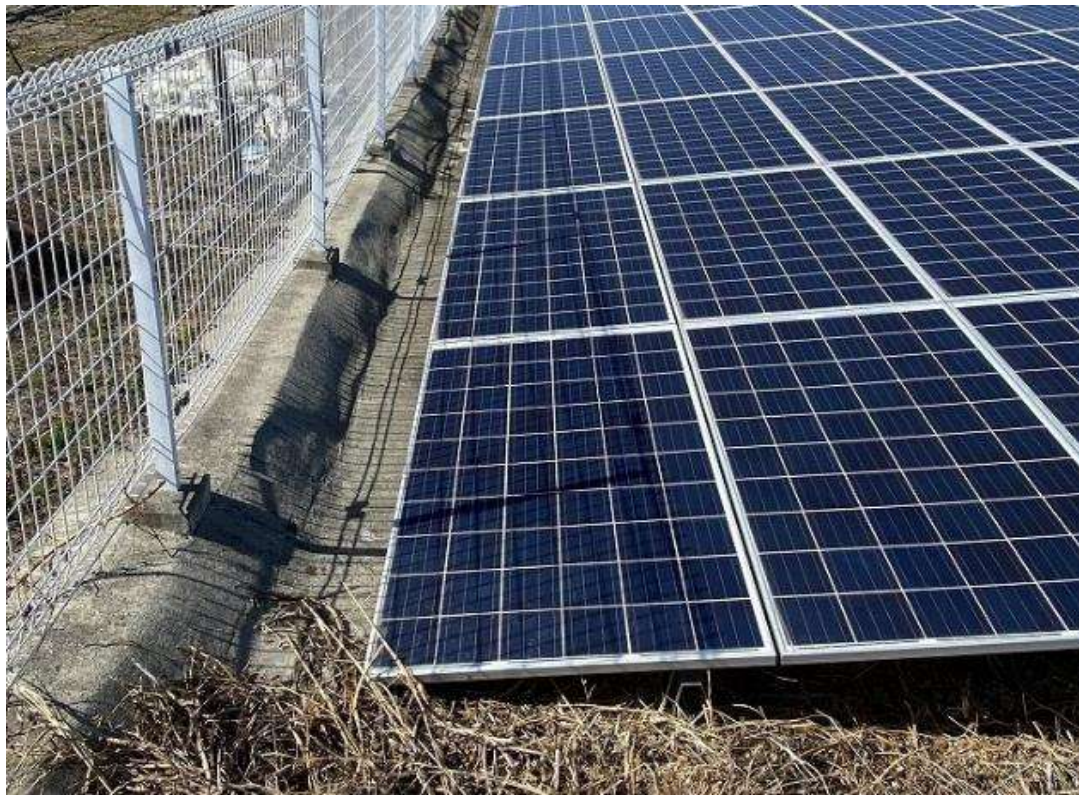
管理No.8-12\_L35

パネルが裏面固定であること、土地が窪地であり、かつ架台高さが非常に低い位置にあることからメンテナンスは容易でない。

| チェックポイント | 判定 |
|---|---|
| 部分的であっても維持管理ができない状態の発電所は設備の安全管理の観点から問題あり。対策が必要。 | |

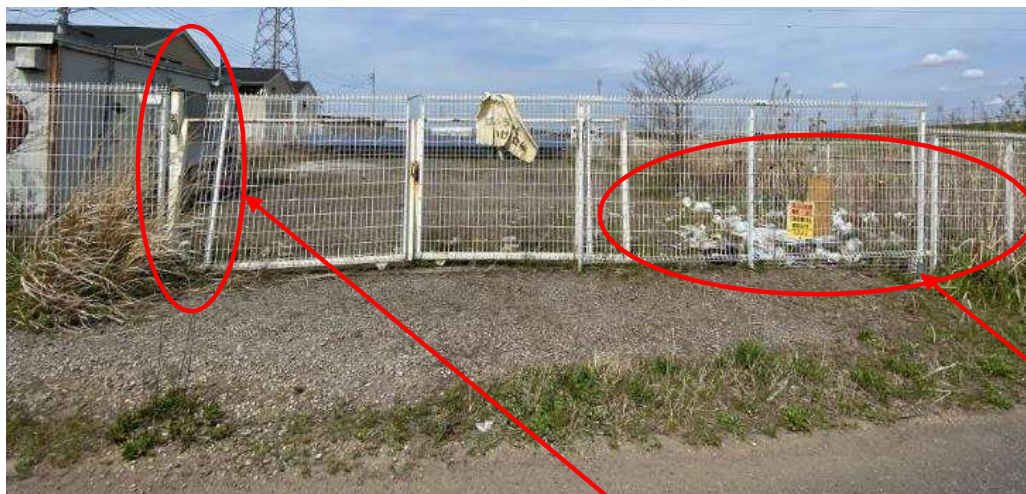
管理No. 62\_A1e\_ex41

フェンスが倒れているように見える。（詳細不明）

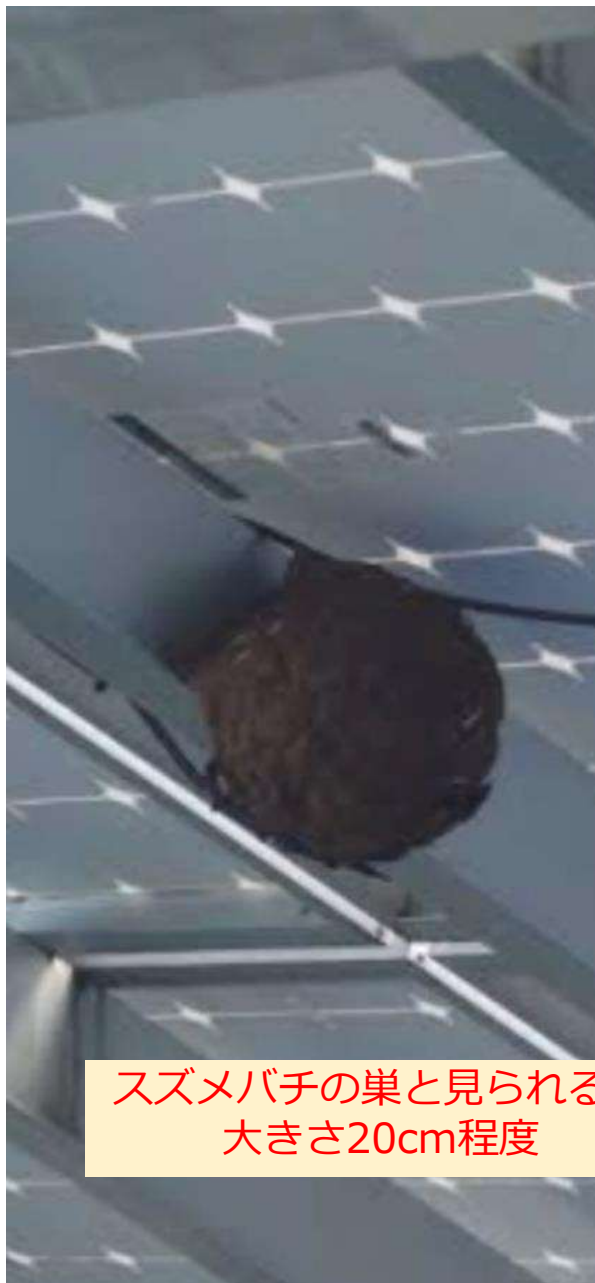
スズメバチの巣と見られる。  
大きさ20cm程度
