# 住宅用太陽光発電の保守点検

2023年11月13日

一般社団法人 太陽光発電協会

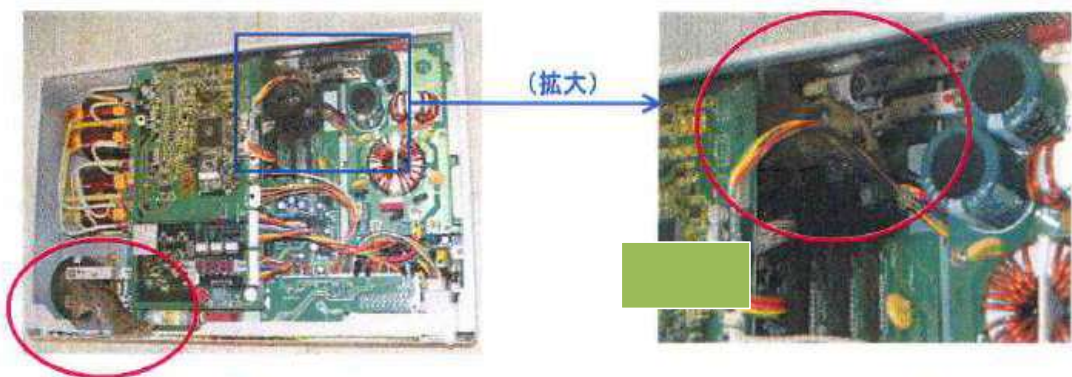
パワーコンディショナの端子台へのケーブル取込の際に、壁面に開口した孔を塞いでいなかったため小動物（ねずみ）が侵入し、機器内部で短絡して発煙した。

※小動物・昆虫の侵入は内部で短絡を起し、住宅火災事故に繋がる可能性があり非常に危険です。  
※パテ埋めを施されておらず、パワーコンディショナ内部に小動物・昆虫が侵入し破損した場合は、長期保証の対象外となります。

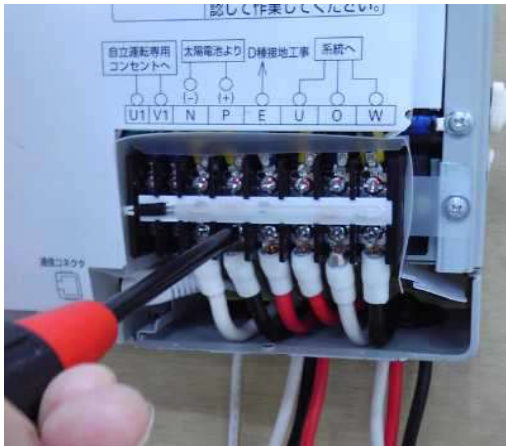
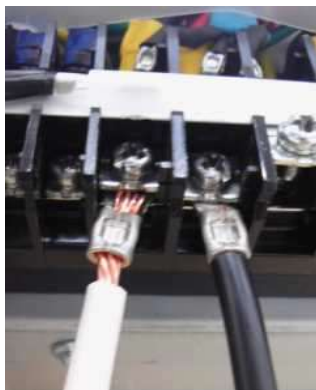
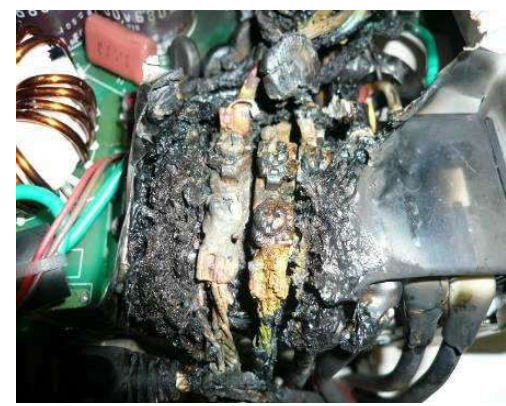
●点検で発見された不具合事例 2

- ・端子台取付ビスの締め付け不足
- ・接続端子加工ミスによる端子台  
締め付不良

端子台取付ビスの締め付不良による焼損事故

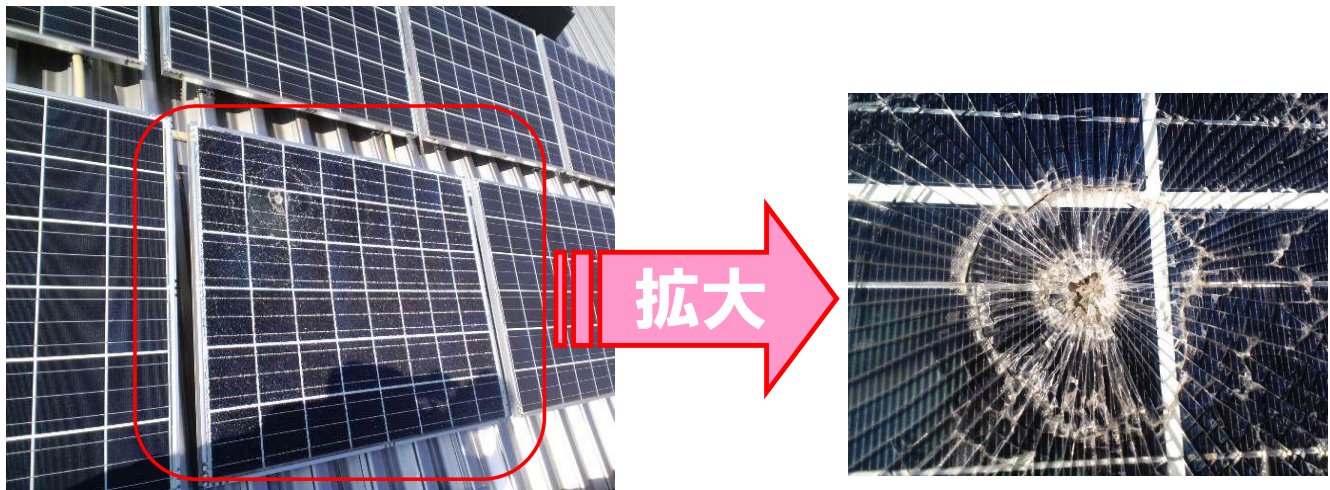
●点検で発見された不具合事例 3  
太陽電池モジュールガラス割れ

原因：台風などの強風で飛散物が太陽電池ガラス面に当たり  
ガラスが破損しています。  
写真のような打痕があるケースや打痕が微小で見えない  
こともあります。

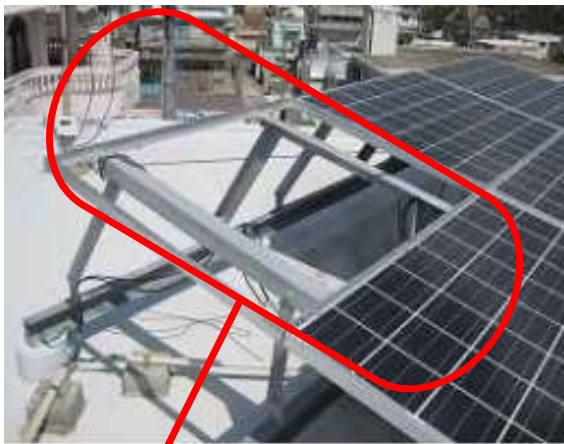
太陽電池モジュールが飛散し枠だけが残っている

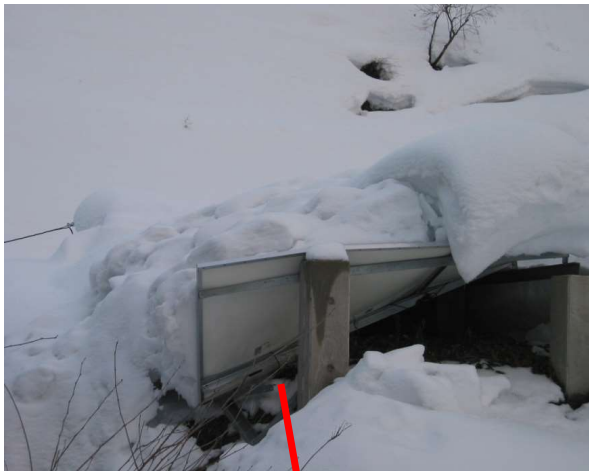
雪の重みで破損  
点検で発覚

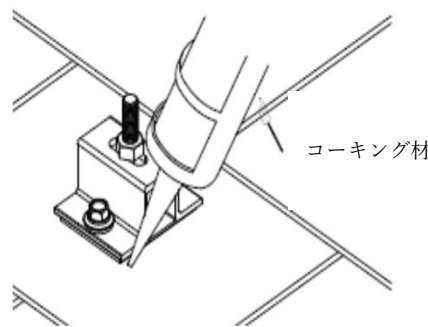
固定金具のコーキングの例

屋根ふき材の破損や架台固定金具の施工ミスにより、雨漏れが発生。屋根ふき材が破損している場合や野地板等の腐食による強度低下が懸念される場合には、専門業者による補修・補強を提案する。

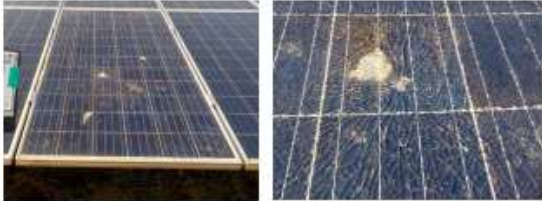
B-2 : 影や破損・雷害等による出力低下  
B-2-1 : 太陽電池モジュールの出力低下 (飛来物)

| 事例概要 | <ul style="list-style-type: none"><li>・ 太陽電池モジュールの目視点検にて発見したもので、石等の飛来物の衝突によるモジュールの表面ガラスの破損で、台風通過後等によく発見される。</li><li>・ 鳥が空中からモジュールに石を落として破損させる事例も報告されている。(モジュールに映る鳥自身の影を敵と思いこみ、攻撃するためと推測される。)</li></ul> |

| 留意事項 | <ul style="list-style-type: none"><li>・ 太陽電池モジュールの表面ガラス破損によるヒビから水分が浸入すると絶縁性が低下し、漏電の可能性がある。</li><li>・ 交換する太陽電池モジュールは破損モジュールと同じメーカー品。若しくは同ーストリングに混在可能を認めた機種を使用することが望ましい。</li></ul> |

| 対応 | <ul style="list-style-type: none"><li>・ 新品の太陽電池モジュールと交換した。</li></ul> <div></div> |

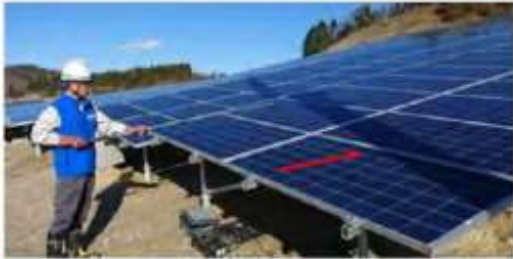
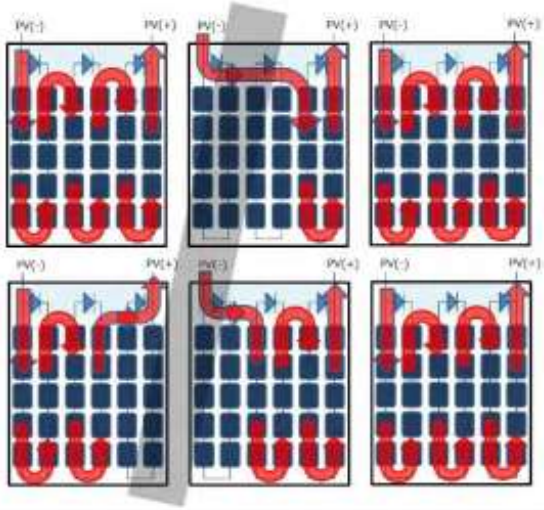
| 留意事項 | <ul style="list-style-type: none"><li>• アレイへの影は部分的であっても、モジュールのストリングス構成によりクラスタ単位あるいはモジュール全体の発電量の低下を引き起こす場合がある。</li><li>• 発電電流がBPDに迂回している状態は、ストリングの開放電圧やモジュールのケーブルをクランプ電流計にて測定しただけでは判断できない場合が多い。</li><li>• 電路探索器により、モジュール表面から発電電流の状態を確認することが効率的である。</li></ul> |

- 電柱の影がアレイを横断するようにかかっていることにより、影がかかっているモジュールの発電電流がクラスタ単位でバイパスダイオード側に迂回していることを電路探索器により確認した。

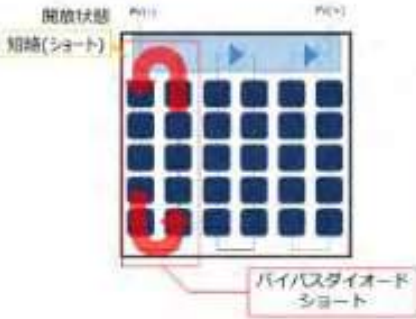
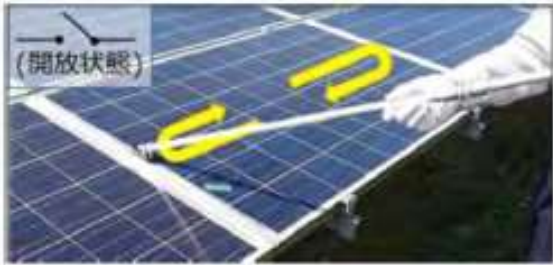
- 後日、パネルの異常が確認された現場にて、周囲の電気点検を実施し、再度周辺の接続箱の開放電圧を確認し、電圧低下が認められるストリングを特定した。
- 該当ストリングを開放状態にし、モジュール電圧探索器を使用し、発電電圧を確認した。
- バイパス回路側で短絡（ショート）が発生すると、クラスタにループ回路が形成されるため、図・写真のように開放状態（通常は電流が流れない状態）においても電流が流れる。

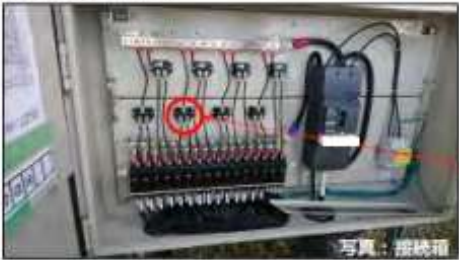
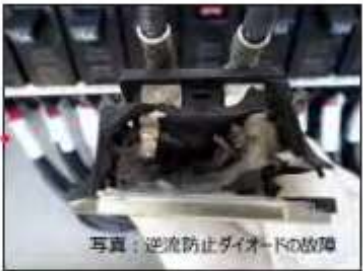
- さらに、接続箱内部の焼損も発見されたため、接続箱内部回路を調査したところ、逆流防止ダイオードの内、1箇所が焼損していることを確認した。
- 逆流防止ダイオードの短絡状態をテスターにより調査したところ、外観上は正常だが、短絡故障したものが2箇所、外観上で特定された1箇所と計3箇所が特定された。

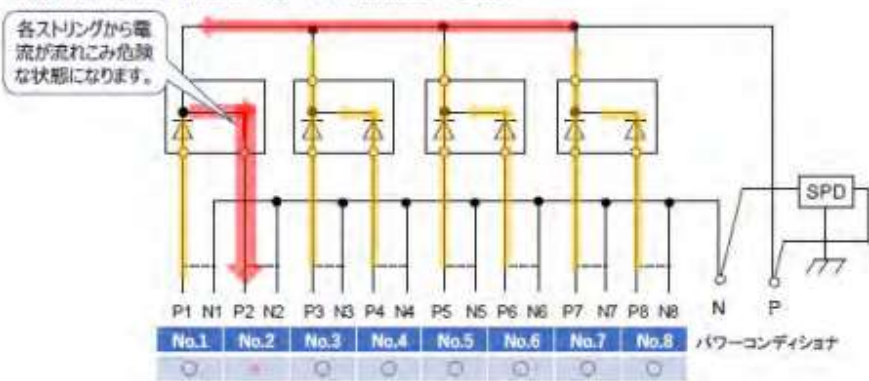
接続箱内部回路 (逆流防止ダイオードが短絡している状態)

- 逆流防止ダイオードが短絡すると、並列に接続されている各ストリングから電流が流れ込み、非常に危険な状態となる。

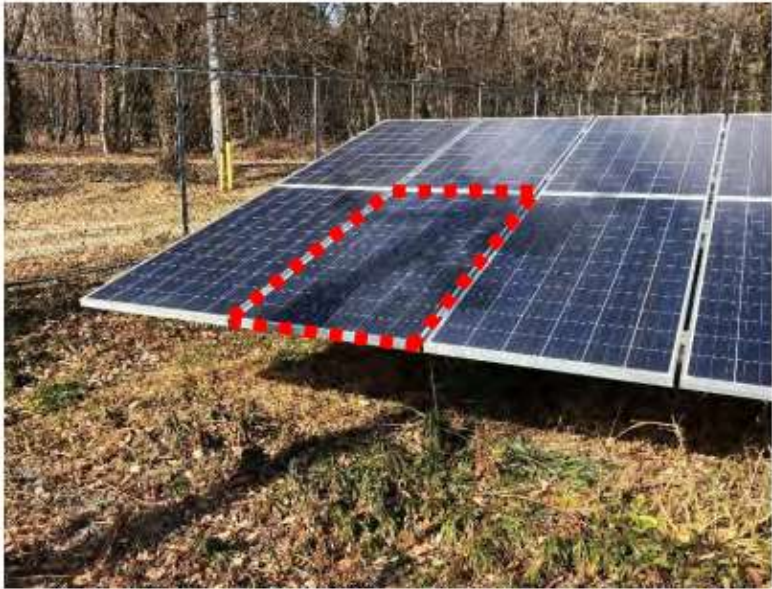
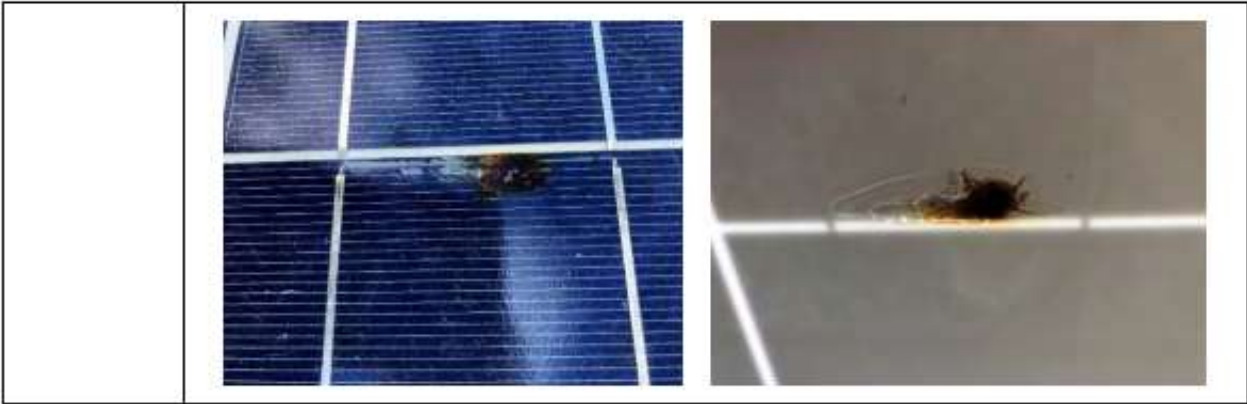
B-3     : 太陽電池の内部損傷（ホットスポット）

| 事例概要 | <ul style="list-style-type: none"><li>太陽電池モジュールの目視検査にて発見した。</li><li>モジュール裏の裏面シートまで焼損が確認され、充電部が露出している状況であった。</li><li>電柱の影が当たる場所であるため、ホットスポットによる異常発熱が内部焼損の原因と思われる。</li></ul> |
| 状況 | <ul style="list-style-type: none"><li>ホットスポットによる異常発熱が原因と思われる。</li><li>発見時の状況は以下のとおり。</li></ul> <div data-bbox="716 743 1485 1334"></div> |

| 留意事項 | • 裏面の焼損部から水分が浸入すると、絶縁性が低下し、漏電が発生する可能性もあるため、速やかに交換作業を行うこと必要である。 |

| 対応 | • 新品の太陽電池モジュールと交換した。 |

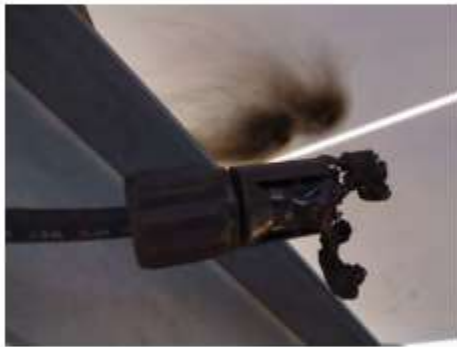
| 事例概要 | <ul style="list-style-type: none"><li>・ 太陽電池パネルの出力コネクタの接続は、MC4タイプのコネクタが採用され、この規格品同士の接続では問題が起きていない。</li><li>・ 互換性の悪いコネクタの場合、芯線同士がうまくかみ合わないケースによってコネクタ焼損が発生している。</li></ul> |

| 状況 | <ul style="list-style-type: none"><li>大きく発電量の低下が見られ、現地調査の結果、合計208回路の直流回路のうち、約1/4となる54回路でコネクタが損傷していることがわかった。<br/>（落雷の影響と推察される。）</li><li>焼損が見られたコネクタは、パネルのコネクタではなく、パネル側に標準として出荷されているMC4と互換性のあるPCSへの延長ケーブル側の互換性のあるコネクタでの焼損が殆どであった。</li></ul> <div data-bbox="960 620 1415 967"></div> <ul style="list-style-type: none"><li>目視で各コネクタを観察すると、色が異なった接続線の先端には互換性があると思われるコネクタが接続されているが、焼損や溶断された状態が見られた。</li><li>直流の場合、コネクタ同士の締め付けが緩く、コネクタ同士の圧着が不十分だとアークが発生し、溶断するケースが発生し易くなる。</li><li>通常、コネクタ同士の接合は「カチット」音で接続が確認できるが、施工者の不適切な作業やうまく噛みあわないコネクタ同士を無理やり接続（何とか接続</li></ul> |

しようとして不適切な角度で力任せに押し込む)すると、緩い接触部分が発生し、焼損等が起きる可能性がある。

| 対応 | <ul style="list-style-type: none"><li>補修は、回路毎にコネクタを確認し、互換性のあるコネクタとケーブルに変更した。</li><li>補修後、焼損等は起こらなくなった。</li></ul> |

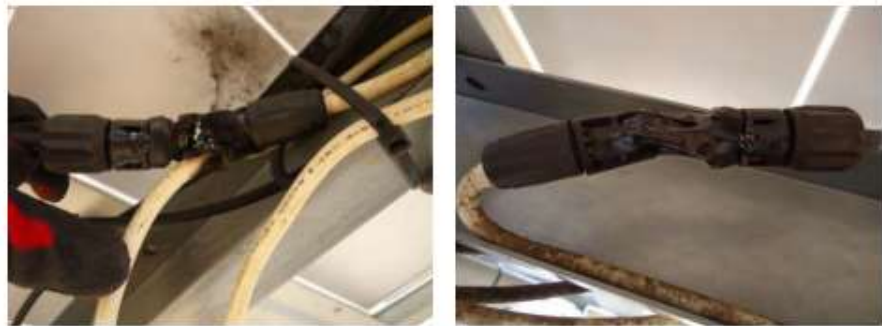
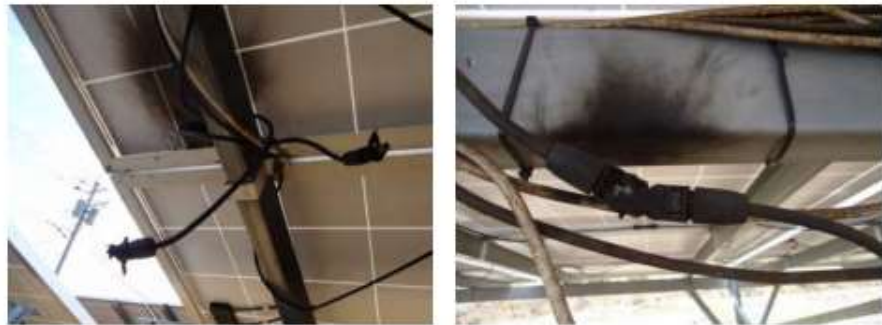
- パネル裏面での焦げが多く発生している現象も見られた、これは、接続部のコネクタ内の抵抗が過剰に高まっていたところに落雷を受け、高い電圧に耐え切れず、部分的に焼け落ちるような状況に至ったのではないかと推定される。

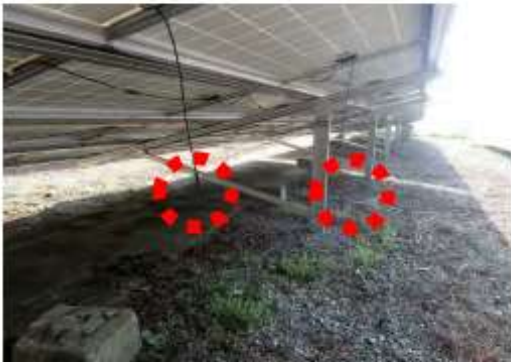
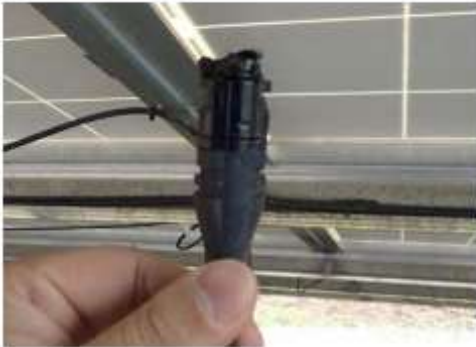
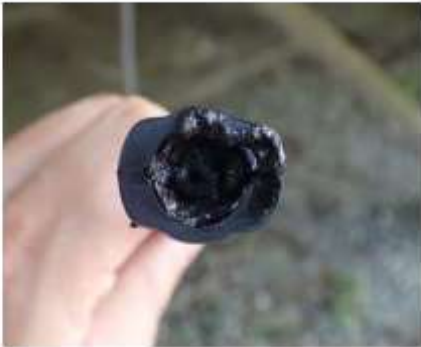
| 事例概要 | <ul style="list-style-type: none"><li>・ 太陽電池モジュールコネクタが溶断により断線した。</li><li>・ モジュール同士を繋ぐコネクタが溶断しており、垂れ下がっていた。</li><li>・ スtring監視により、電流値の低下を確認したことより現場確認を行い発見に至った。</li><li>・ コネクタ内部の金属端子間に僅かな隙間が生じてアークが発生し、徐々に外郭の樹脂を溶かすことで金属端子の固定が緩み、さらに隙間が増大するというサイクルを繰り返すことで、最終的に溶断に至ったと推測される。</li><li>・ 最初に隙間が生じる原因としては、施工時の嵌合不良、コネクタ自体の製品不良が考えられる。</li></ul> |

| 状況 | <div><div>• 発見状況は以下のとおり。</div><div></div></div> |
| 留意事項 | <div><div>• コネクタの溶断部から水分が浸入すると絶縁性が低下し、漏電の可能性もあるため、速やかに交換作業を行うことが望ましい。</div><div>• 溶断部を絶縁テープ等で覆い防水性を保つことも有効である。</div></div> |

| 対応 | <div><div>• 新品の太陽電池モジュールと交換した。</div></div> |

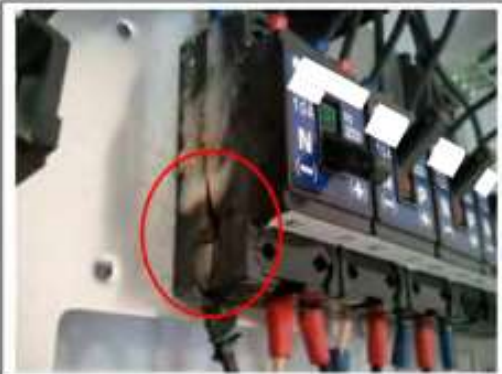
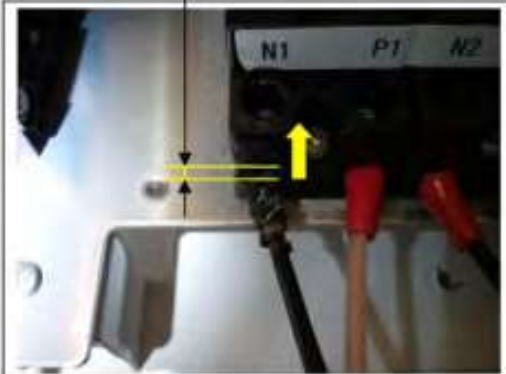
E－1：接続箱内の開閉器の破損・溶損

| 事例概要 | <ul style="list-style-type: none"><li>・ システムの出力低下の報告で、現地調査時に点検を実施した結果、接続箱内の6個ある開閉器の1つが破損・溶損していた。</li><li>・ 配線コネクタの取付状態確認のため、配線のテンションを確認したところN端子ケーブルの取付けがあまく、抜け落ちてしまった。</li><li>・ 接続箱メーカーに解析に出した結果、ネジは締まっていたが、平板端子を挟まないままネジを締めしており、平板端子はネジに触れていただけであった。（端子台とネジの間に挟まっていると思い込み、ネジを締めていた。）</li></ul> |

| <p>状況</p> | <p>主に N(－)部のモジュール配線側<br/>取付け箇所が溶融している</p> | <p>N(－)部のモジュール配線側の<br/>板端子が奥まで挿入できていない</p> |

- 接続箱メーカーに解析を依頼した。

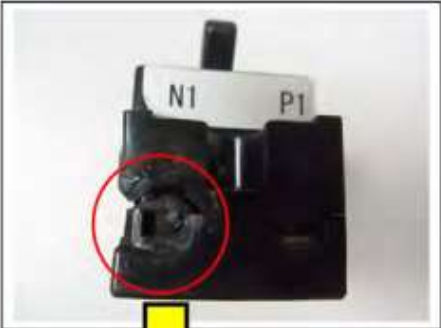
N(-)部のモジュール配線側取付け箇所の  
状態確認

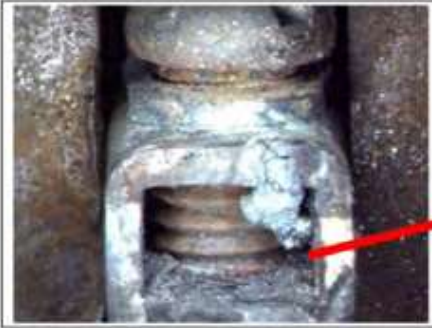
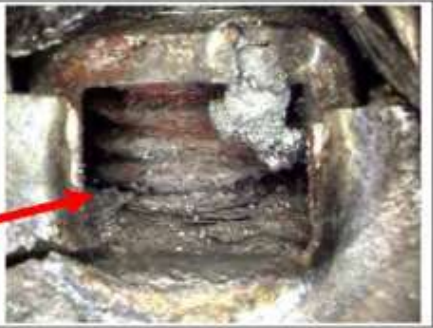
ネジが最後まで締まっていることを確認

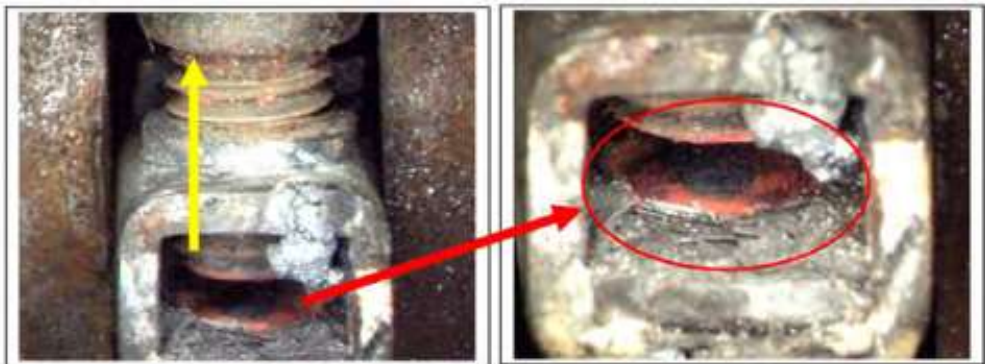
2) N(ー)部のモジュール配線側のネジを緩め、端子片が残っているか、また、挟まっていたかを確認した結果、端子片はなく、挟まっていた痕もないことを確認しました。
