## 太陽光発電システムの反射光トラブル防止について

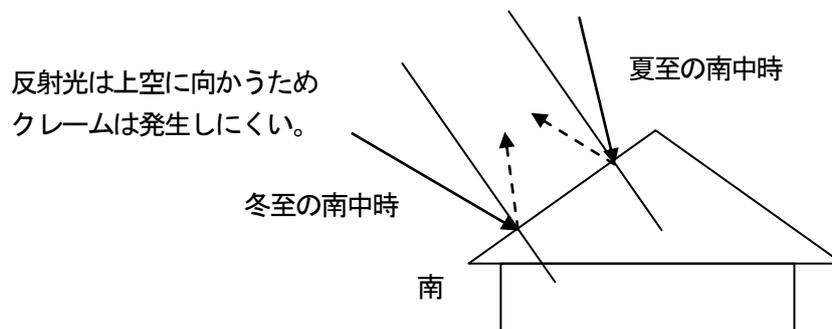
図4. 南面に設置されたモジュールでの反射光

通常、太陽電池モジュールは住宅の日当たりの良い南面の屋根に設置される。日本の住宅の屋根の角度は通常3 $\sim$ 6寸勾配で、これは角度に置き換えると16 $\sim$ 31°程度になる。一方、太陽高度は図2に示す通り、東京付近の場合30° $\sim$ 78°の範囲で大きく変化する。このような条件で考えると、太陽光は一般に空の方向に反射され、クレームにつながる地上方向への反射光は発生しにくい。

例えば、比較的不利な条件である大きな傾斜角(6寸勾配:31°)の屋根での、反射光の状態を図4に示す。

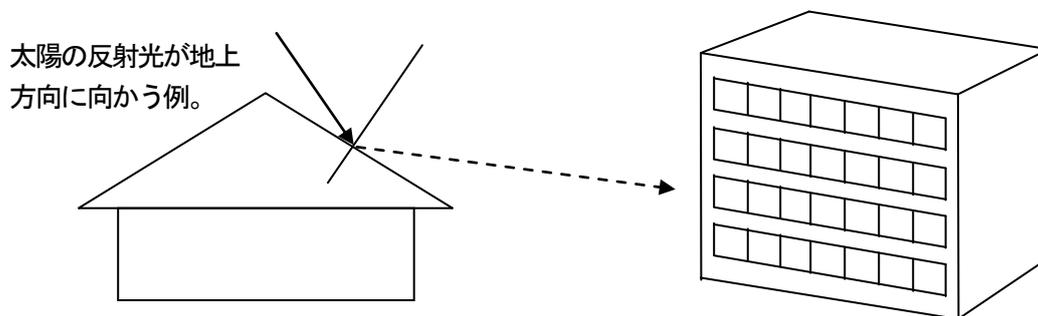
図5. 反射光が地上方向に向かう例

これに対し、東西面や北面に設置されているモジュールに太陽光が当たると、太陽の位置や高度によって、反射光は地上方向に向かう場合がある。このような光が、近隣の住宅の窓に差し込むとクレームにつながりやすい。図5、図6は、太陽光が地上方向に反射する例、あるいは、その光が隣家の南側の窓に達する場合の事例。

- 1) 太陽電池モジュールを東西面や北面（北面は一般的に設置に適さない）の屋根に設置する場合、想定される反射光の方向にトラブルにつながりそうな住宅が無いことを確認する。
- 2) 隣接する住宅にトラブルにつながりそうな大きな窓等がある場合は、太陽高度と方位を考慮し、その窓に光が差し込む可能性を検討する。  
モジュールの設置位置に手鏡などを置いて、太陽光の来る方向に自分の目を位置させ、鏡に映る景色などを確認することで、より正確な判断ができる。
- 3) 上記検討の結果、モジュールからの反射光が、近隣住宅の窓に差し込む可能性が高いことが分かった場合、施主に状況を説明し対処方法を相談する。
