一般社団法人 日本太陽光メンテナンス協会

<u>-0&Mのベストプラクティスー</u>

2022年12月13日 会員 増田 幹弘(野原ホールディングス)

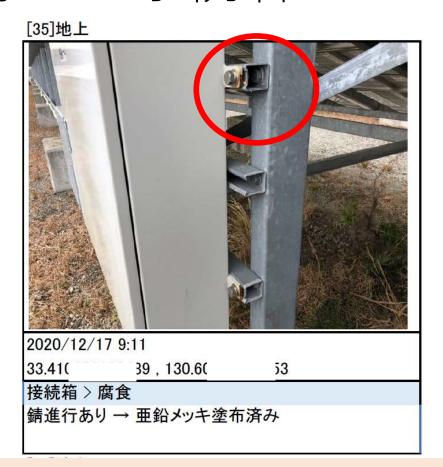
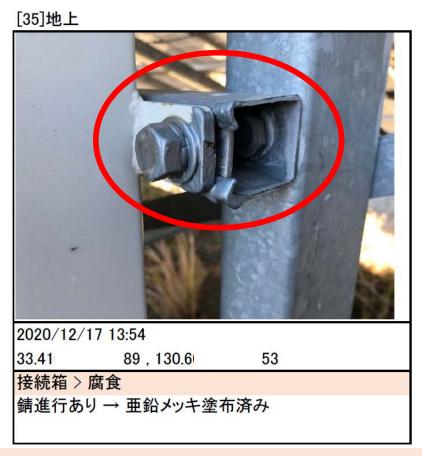
ボルト、ナット部に<u>サビの進行を予知</u>したため、ボルトナット部さび対策を実施。 他のサさび部は未実施。 (作業 2 分程度)

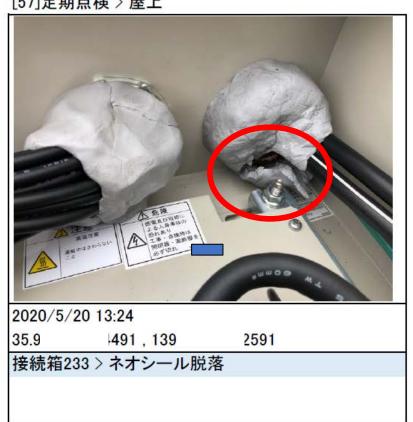
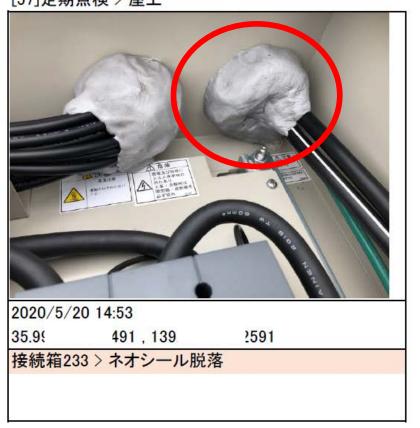
[57]定期点検 > 屋上

盤内に水・湿気の侵入による錆や虫の進入は見受けられなかったが、 今後発生すると予知したため、対策を実施(作業1分程度)

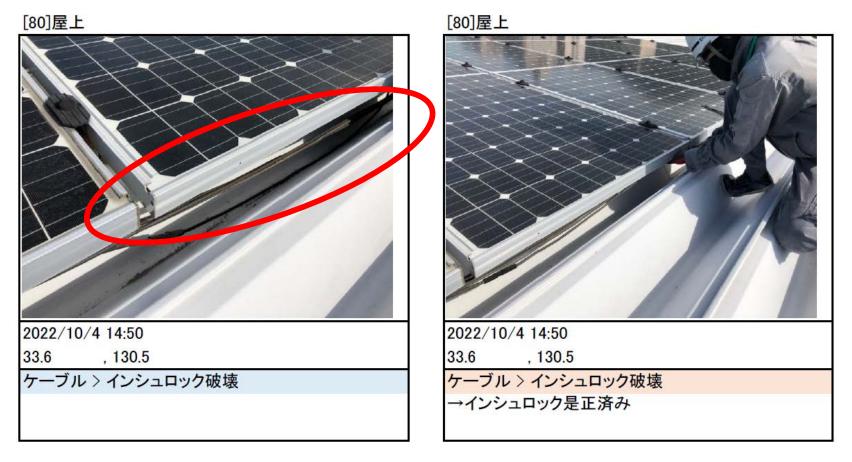
折半屋根の温度は地上設置より高温・低温の差、風・水など 影響などが大きく、過酷な環境下のため早期ケーブル劣化を予 知しため(作業約2~3分)

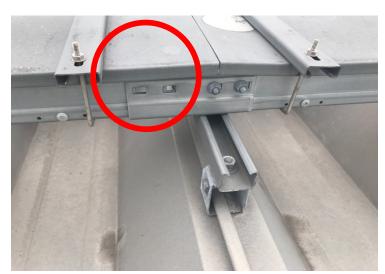
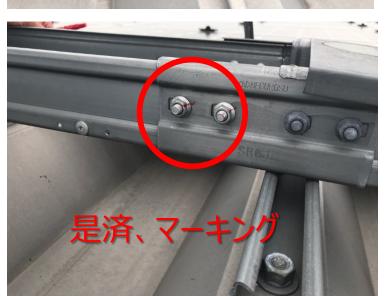
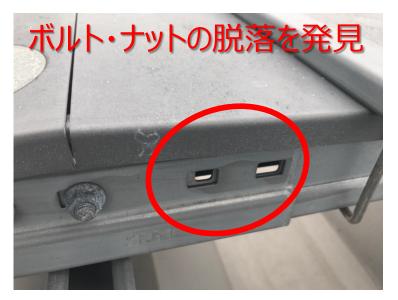
屋根上設置は地上よりも過酷な環境下であり、かつ、屋根下の本業へ悪影響を及ぼしてはならない。

過去の点検結果から、発電所構造上の弱点を予知し、精密点検と是正を実施している。

屋根上のケーブルラックの点検も重要です。

ボルト・ナットの是正及び再マーキングを実施している。

作業時間10分程度

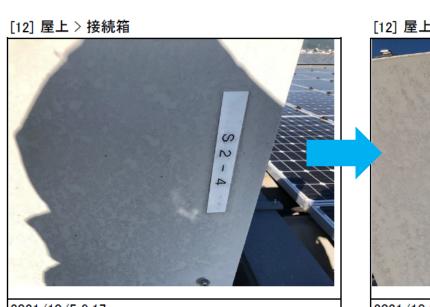
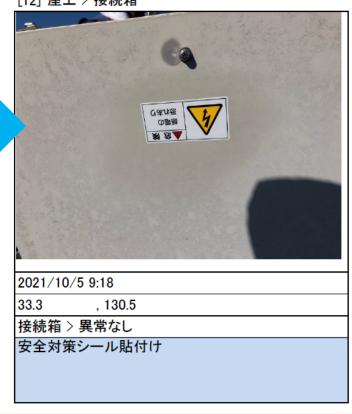
[12] 屋上 > 接続箱

前年の点検で、接続箱、集電箱などのメーカー標準の注意喚起の経年劣化が進んでいた。事業主の了解の上、安全対策推進の一環として全発電所に電気主任技術者、作業者、関係者の安全確保のため、注意喚起ラベルを貼った。作業時間1~2分
