太陽光発電システム効率向上・維持管理技術開発プロジェクト／

太陽光発電システムの安全確保のための実証／

【太陽光発電システムの水没実験報告書（抜粋版）】

一般社団法人 太陽光発電協会

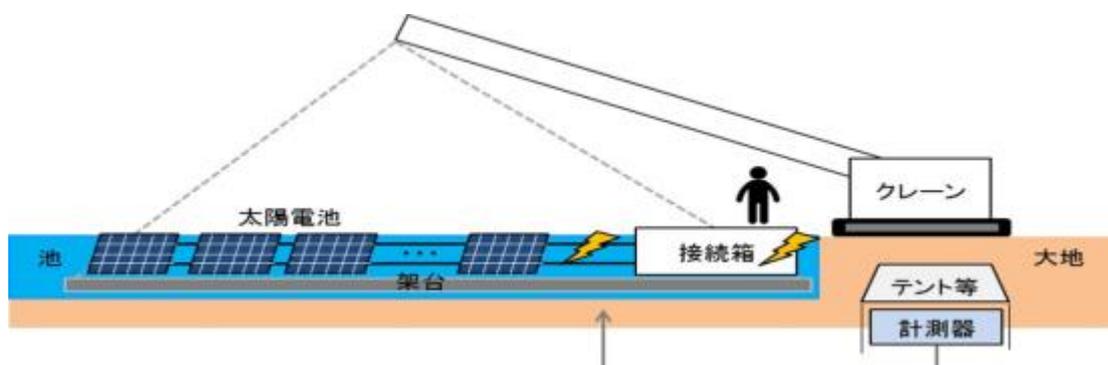
図 4-1 水没実験実施イメージ

実験を行うにあたり、実際の水害時の状況に近づけるため、基本的にシステムとして電氣的に接続された太陽電池モジュールのレイが水没した状況を作り出すこととした。ただし、パワーコンディショナ（PCS）の出力側から系統側の交流系統は、水害時には基本的に停電状態であると考えられるため、交流配線及び設備は取り外し、感電リスクの検証範囲を直流側に絞って実験を行った。（図 4-1）

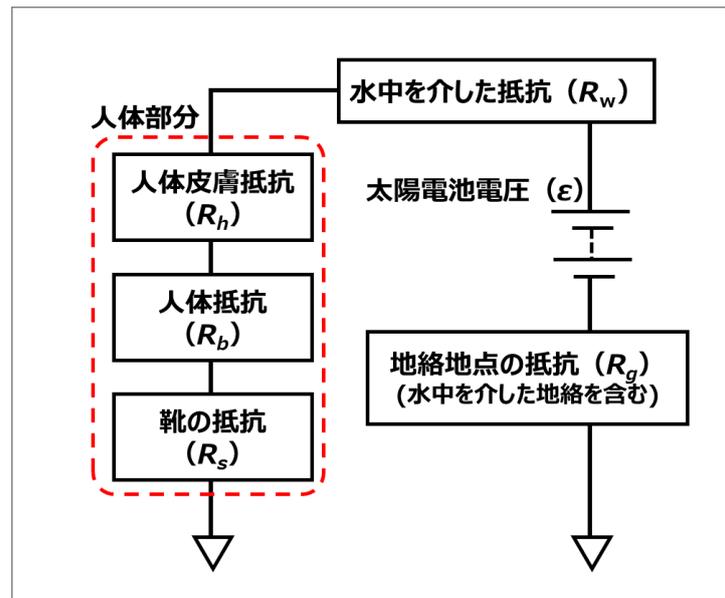
図 4-2 感電時の形成回路

太陽光発電システムが水没している状態で、感電時に形成される回路は、図 4-2 の等価回路図で表すことができる。

水害時でない乾燥状態であれば人体皮膚抵抗が高く、また、通常は靴を履いているため、それらにより合成された抵抗は数 k Ω 以上であると考えられる。しかし、今回、想定している水害時では人間が濡れていることを考慮し、人体皮膚抵抗は 0 Ω、靴を履いていない可能性も考慮して靴の抵抗も 0 Ω とすることとし、本実験では人体抵抗のみを考慮することとした。なお、人体抵抗値は一般的言われている 500 Ω を採用した。

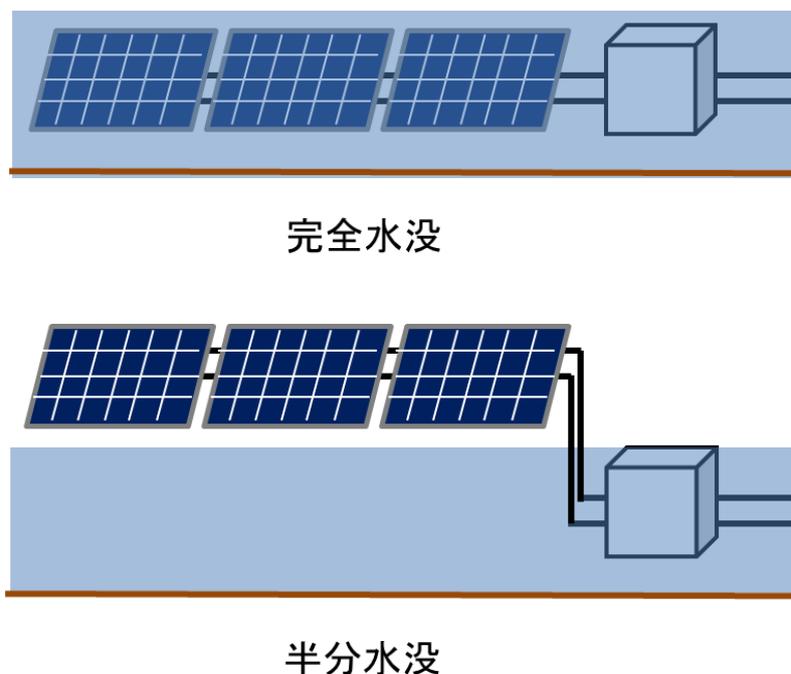
図4-5 完全水没と半分水没の実験概要

これに加えて、太陽電池モジュールが完全に水没した場合と水が引く等により、半分だけ水没した場合を想定し、太陽光発電システム全体を水没させる場合と太陽電池モジュールは地上に設置し、それにつながった接続箱またはPCSのみを水没させる場合で実験を行った。この概要を図4-5に示す。

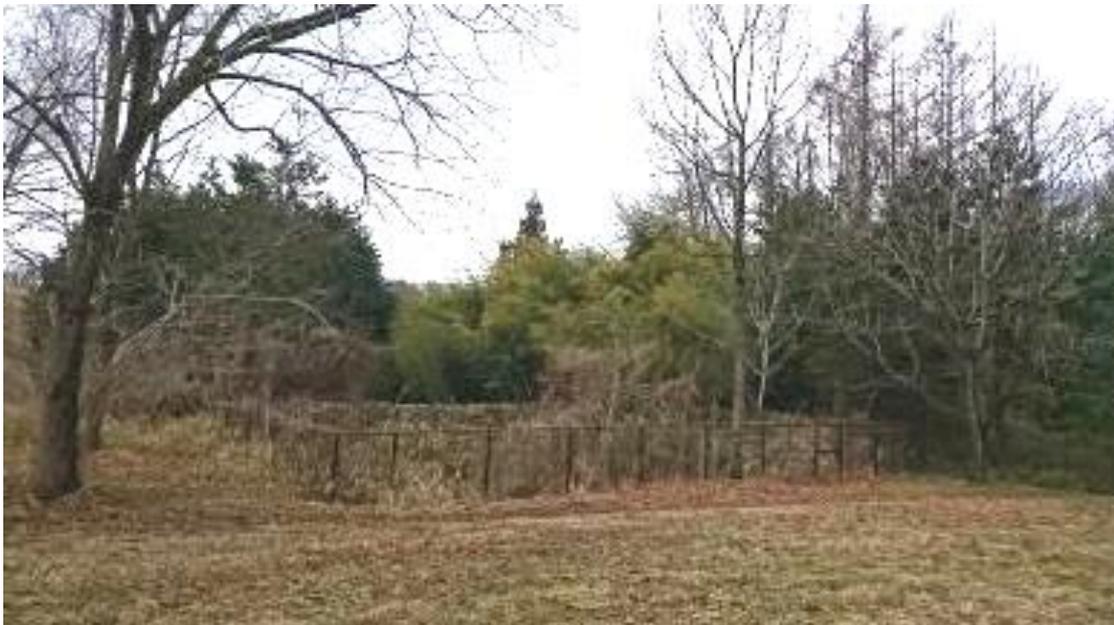
図 5-2 浸透池の周辺写真（北側からの状況）

池周辺の敷地図を図5-1に示す。浸透池は青い四角で示された2箇所に設置されているが、東（図では左）側の大きな池は進入路に急激な傾斜を伴う高低差が存在し、実験において太陽光発電システムを吊り上げるためのクレーン車の進入が困難であるとの判断から、西（図では右）側の池を使用した。この池の周辺の写真を図5-2に示す。

図 5-2 にあるように、浸透池の周辺にはフェンス及び立木があり、その一部を撤去、伐採・枝打ちをする必要があった。また、実験に用いる重機の進入路確保のために枝打ちが必要な箇所があった。さらに、図 5-2 の写真は真冬であったため雑草は目立たないが、実験準備のためには除草も必要であった。加えて、池内部の枯草の除去も行った。これらの整備を行った後の池の状況を図 5-5 に示す。

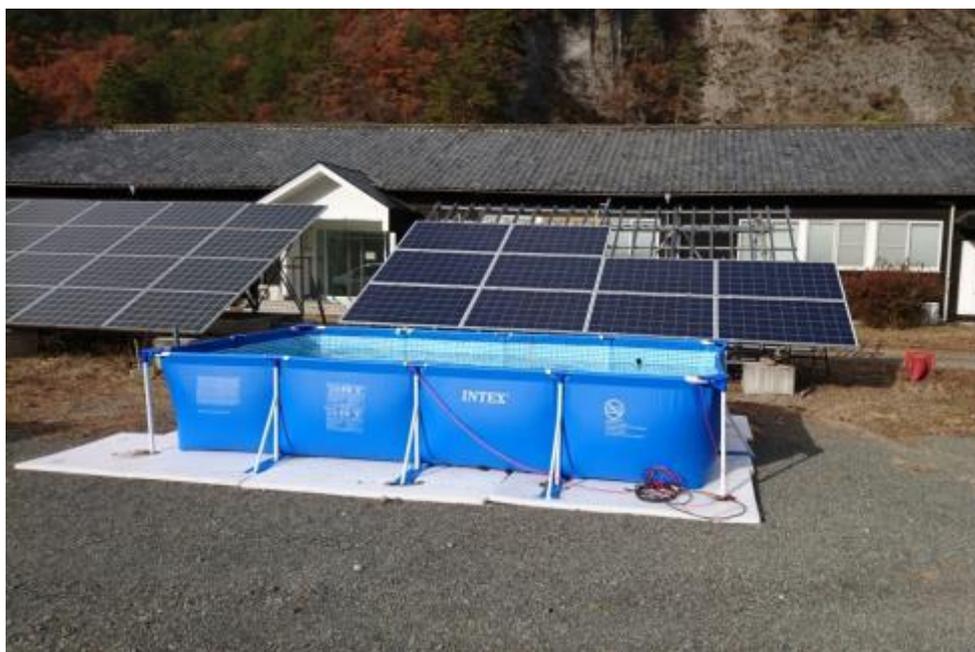
図 5-3 単体実験環境

単体実験を行う試験センター敷地内に実験用のプールを設置し、池の底面を模擬するための接地したアルミ板を設置した。プール内に水道水を引込み、実験環境を整備した。その状況を図 5-3 及び図 5-4 に示す。より詳細な準備の状況は 6 章で説明する。

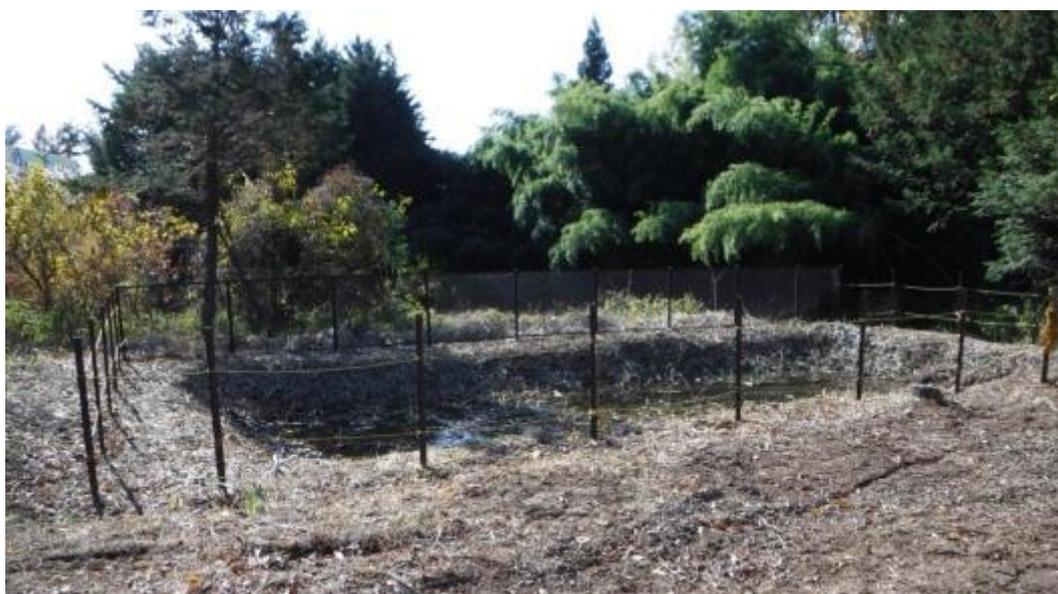
図 5-5 整備後の浸透池周辺写真

また、実験に用いる太陽光発電システム・設備と機器の保管及び作業スペースを兼ねた資材置き場を浸透池の北（図では上）側に設け、仮設フェンスで囲った。この資材置き場はクレーンが自走することなく旋回により太陽光発電システムを浸透池へ水没・引き上げができるようにし、実験の効率化に配慮した。

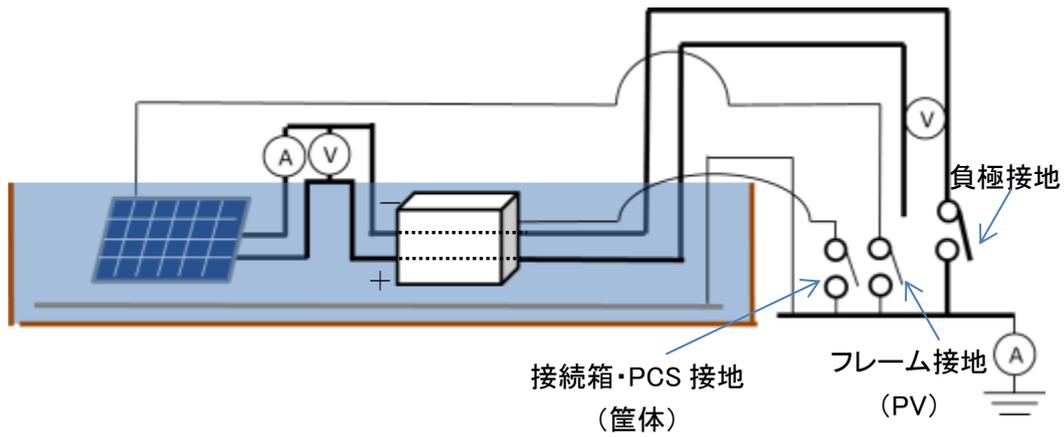
図 6-2 単体実験時のシステム構成

図 6-2 のようなシステムの状態を構築した。太陽光発電システムの動作電圧・電流及び水中の漏電電圧・電流と経路を把握するため、図 6-2 のとおり、システムの電圧・電流も測定した。また、同時に水平日射量を測定した。測定機器の名称等は表 6-3 に示す。なお、太陽電池モジュール単体を水没させるときは太陽電池モジュールから P C S 若しくは接続箱への配線及び P C S 若しくは P C S が無い状態で測定した。

実験②は接続箱・PCSの種類を変えながらの測定であり、この状態からの配線方法等の変更はないが、接続箱・PCSの筐体接地及び負極接地の有無により測定パターンが増える。図6-2のように筐体の対地電圧及び接地線に流れる合計電流値の計測も行った。ただし、電流値は以降の全ての単体実験において0.00mAであったため、記載は省略する。

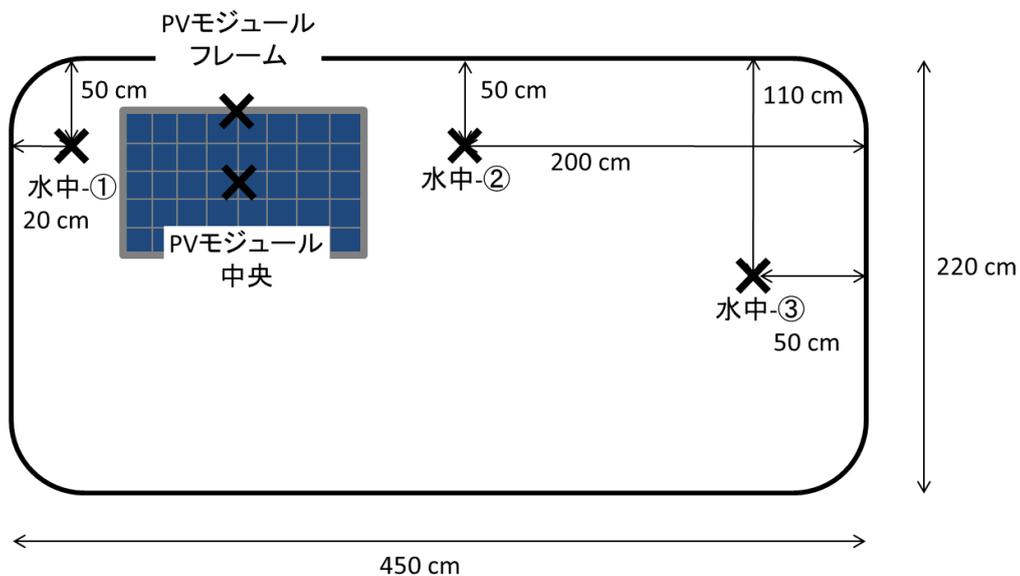
図 6-5 実験①の基本状態

実験①測定時のシステムの基本的な状態を図 6-5 に示す。この図はプールを上から見た図となっている。

図 6-5 の機器配置は変えずに、コネクタを開放した状態で同様の測定を実施した。コネクタ間の距離を変えて 2 パターン測定した。なお、開放時について、コネクタが正常な状態においては短絡時と同様の非常に小さい通電電流しか検知されなかった。短絡時との違いをみるため、剥き線の状態 (図 6-6) で測定することとした。

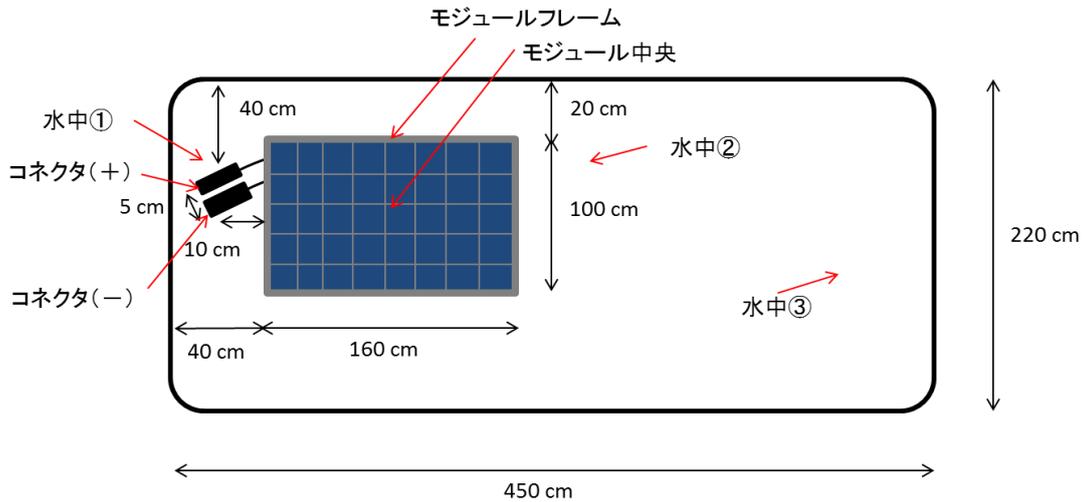
図 6-7 実験①-2 コネクタ間距離 5 cm

まず、図 6-7 のようにコネクタ間の距離が近い (5 cm) 状態で測定した。その結果を表 6-9 に示す。コネクタを剥いているため、コネクタ (+)、コネクタ (-) は導体を直接、触れている状態である。

この時、しびれを感じるレベルの電流が流れているが、これは主回路に直接、触れた場合と同じ状況であるため、水害時特有の事象ではない。

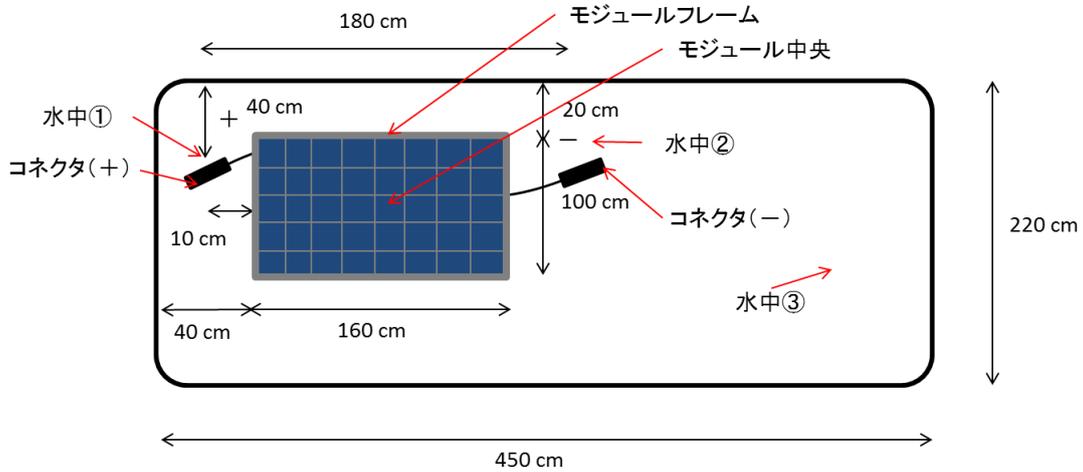
図 6-8 実験①-2 コネクタ間距離 180 cm

次に図 6-8 のようにコネクタ間距離が遠い (180 cm) の状態で測定した。その結果を表 6-10 に示す。コネクタ間距離 5 cm の場合と同様の傾向が読み取れる。

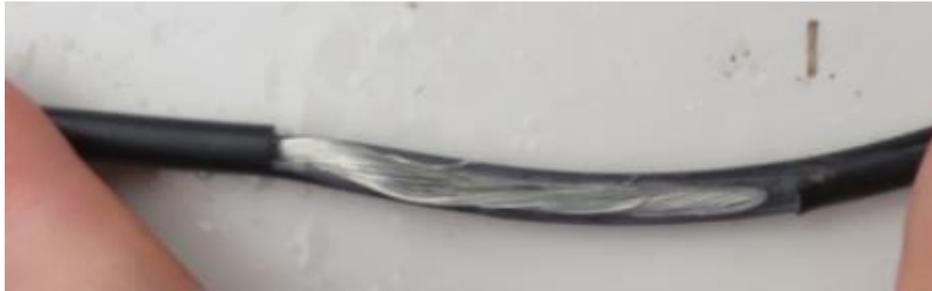
図 6-9 実験①-3 のケーブル破損状況

実験①-1の実施時と同様に、コネクタを短絡させ、ケーブルを図6-9の写真のように、被覆を剥き、破損させた状態で測定した。破損箇所は図6-10のとおりである。測定結果は表6-11に示す。破損箇所を含め、感電リスクは低く、実験①-1と同様、測定場所による傾向も見られなかった。

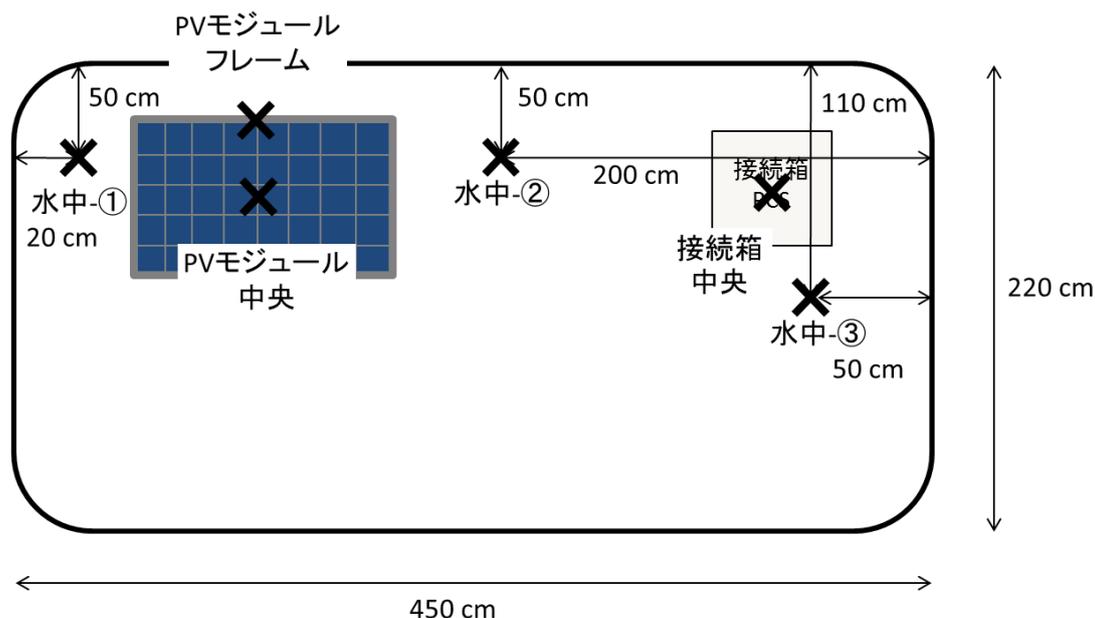
図 6-11 実験②の基本状態

実験①の状態の太陽電池モジュールに加え、その太陽電池モジュール1枚に接続箱若しくはPCSを接続した状態で計測を行った。基本的な状態を図6-11に示す。

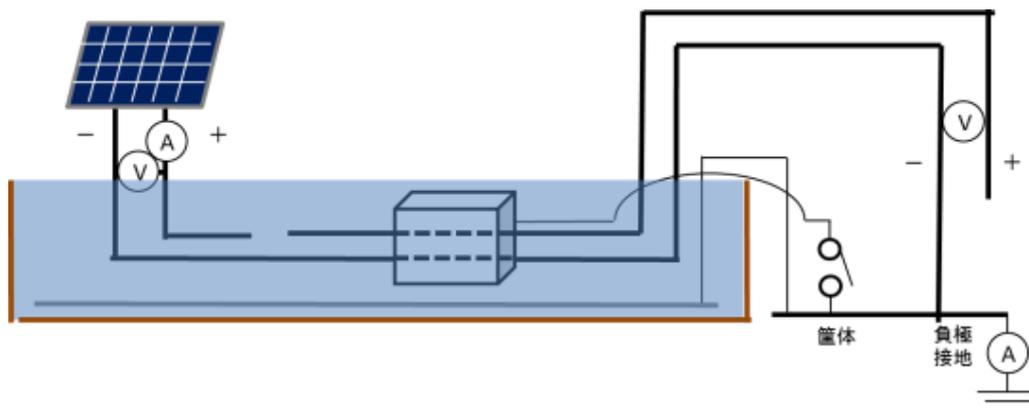
図 6-12 実験⑤の基本状態

図 6-12 のように断線した状態を最もリスクの高い設備状態（ワーストケース）と想定し、測定を行った。断線させた箇所は、ストリング内の最も電圧の高い場所として、負極は接地し、接続箱の入力部に最も近い正極を断線させた。断線箇所はこれまでと同様、コネクタを外して剥き線状態とした。接地状態の変化は接続箱の筐体接地のみで行った。

新たなパラメータとして、断線箇所間の距離・位置を変えて測定した。接続箱は実験②-1 及び③-1 に用いた鋼板・ダイオード型を使用した。モジュールは 10 枚を直列につないでいる。

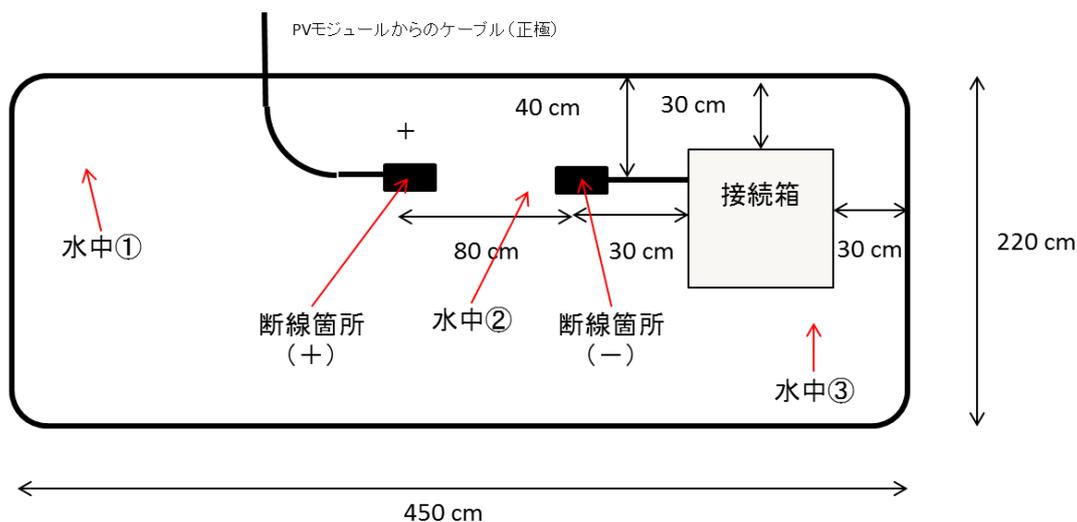
図 6-13 断線箇所間距離 80 cm 時の配置

断線箇所間距離 80 cm 時を上から見たものを図 6-13 に示す。水深は 48 cm（床から 29 cm）の位置に断線箇所を配置した。その測定結果を表 6-21 に示す。この結果、感電リスクは見られなかった。

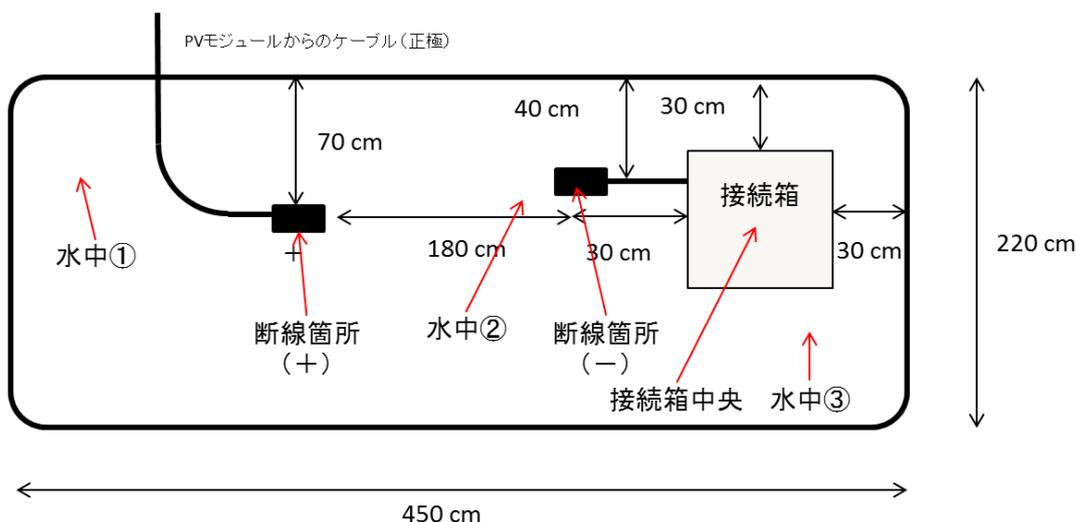
図 6-15 断線箇所間距離 180 cm 時の配置

断線箇所間距離 180 cm 時の上から見たものを図 6-15 に示す。水深は 45 cm (床から 5 cm) の位置に変更した。

その測定結果は表 6-23 のとおりであるが、感電リスクは見られなかった。

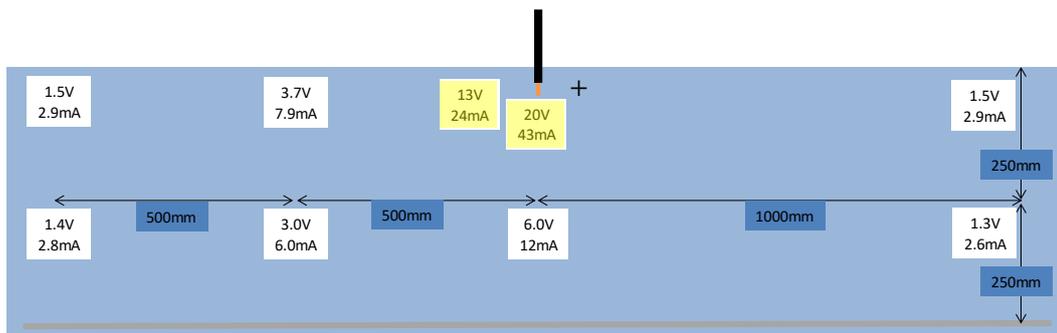
図 6-16 破損箇所（正極）と電流の相関

した正極のみ水没させその距離と電流の相関を図 6-16 に示す。図 6-16 はプールを横から見た図で、正極と測定箇所の水平方向の座標は揃えている。

正極付近では感電リスクが有り、正極から離れるとリスクが低下していることが分かる。

断線箇所がある場合、他の実験と同様の箇所を水中で測定しても、目立った感電リスクは見られなかった。これは電流パスが接続箱の導体部でなくなり、断線箇所になったことを意味する。このような状態の場合、漏電箇所から1m以上離れていても安全とは言い切れない。断線箇所との距離別の測定結果は図6-23（図6-16の再掲）のとおりである。これを距離別にグラフにプロットしたものが図6-24である。

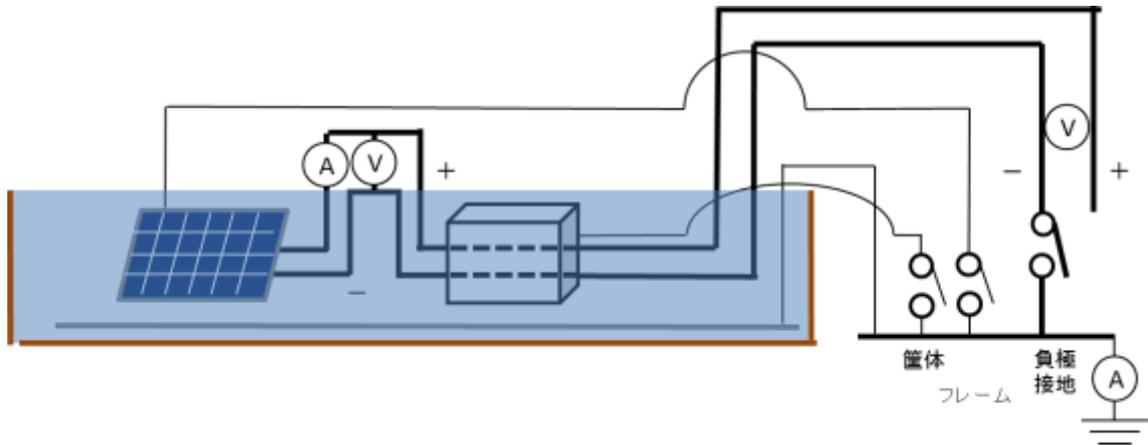
図 6-17 接続箱単体実験時のシステム構成

この実験時のシステム構成は図 6-17 のとおり（図 6-2 の再掲）である。この図のように各接地線に流れる電流の合成値は計測しているが、全ての実験において 0.0 mA であったことは前節で既に述べている。そのため、ケーブルの断線もないこのシステム系で漏電する可能性があるのは接続箱内部の端子台や導体部等、絶縁物で被覆されていない箇所で、水等を介して主回路に戻ってくると想定することができる。これは動作点が電流 0 A の解放状態でないことから説明がつく。

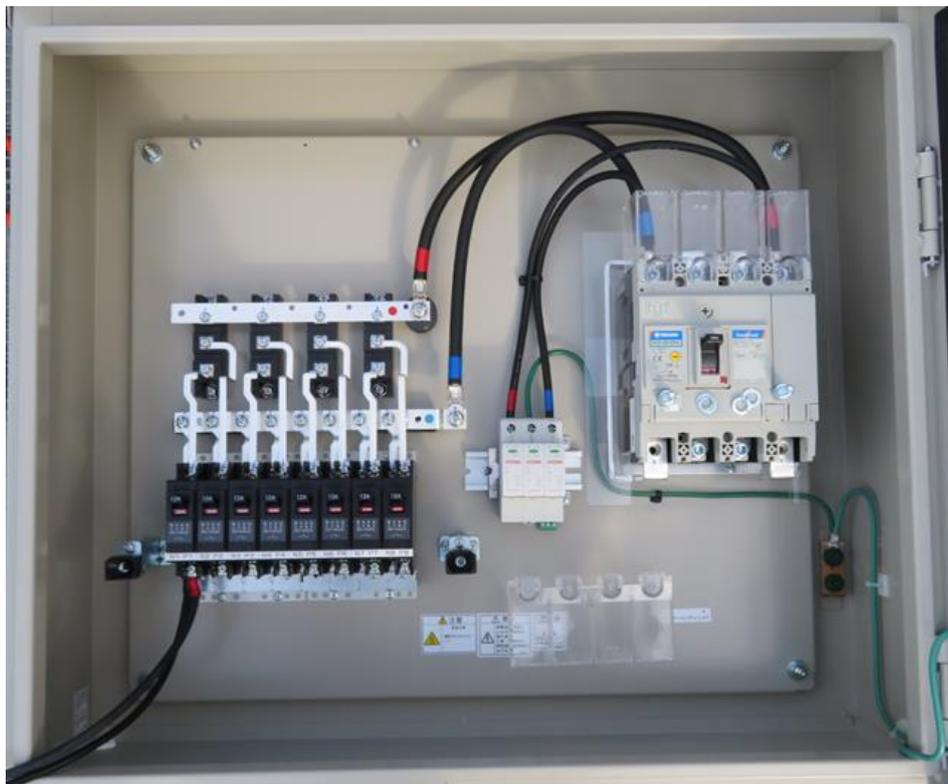
図 6-18 ダイオード方式の接続箱内部

図 6-18 がダイオード方式の接続箱の内部写真である。左側に太陽電池モジュールからのケーブルが入力され、これらの並列回路が導体に接続・合成され右側の MCCB を介して出力される構造になっている。左側には前面カバーが付いているが、それを外して接写撮影した写真が図 6-19 である。一方、ヒューズ方式は図 6-20 のような構造になっており、右側に太陽電池モジュールからのケーブルが入力され、これらの並列回路が導体に接続・合成され左側の MCCB を介して出力される構造になっている。

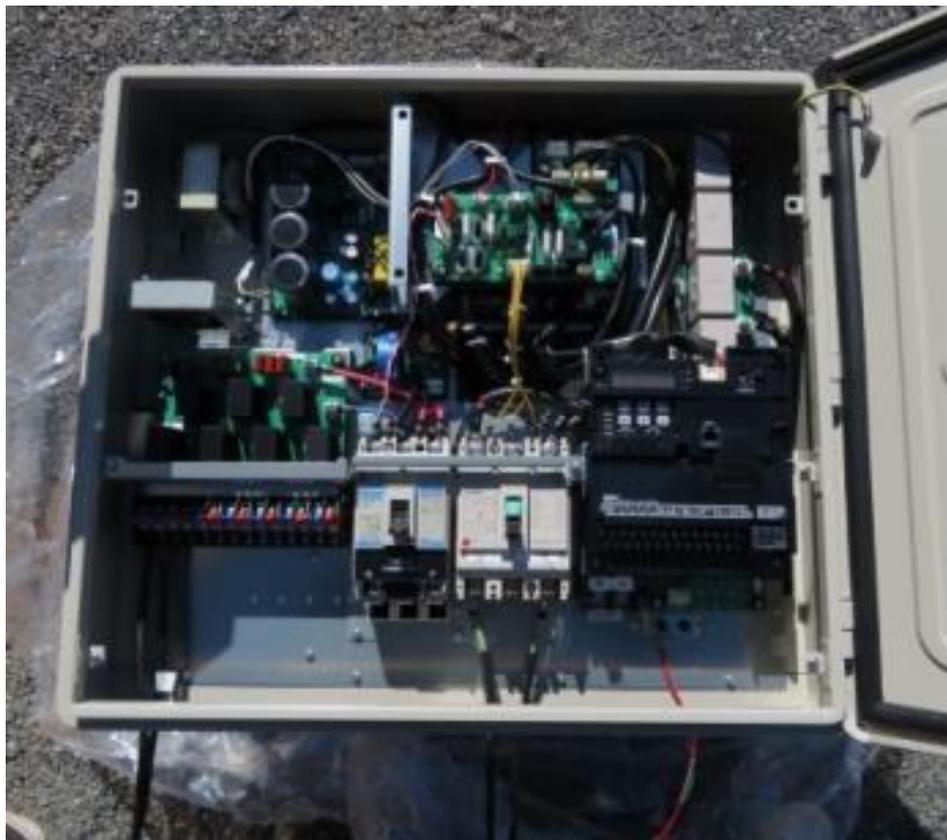
図 6-22 PCS 内部

破損前の動作点を見ると、ダイオード式の接続箱よりも更に電流軸寄りに位置しており、近い距離で電流パスができていていると考えられる。PCSは接続箱と異なり、むき出しの導体部は少ないため、距離の近い端子台が漏電箇所（図 6-22）と考えられる。近い場所で電流パスができているため、接続箱では動作点の電位がそのまま検出された筐体部の電位が0.0Vとなり、筐体に触れたときのリスクは故障前でも接続箱より低い。

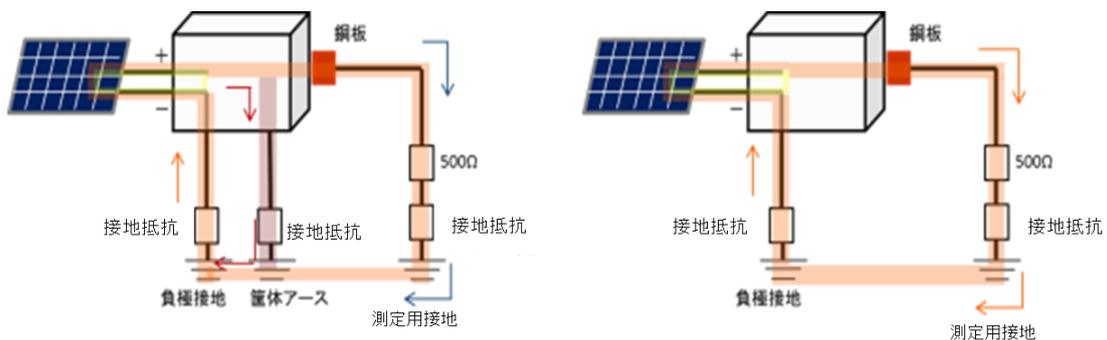
図 6-25 負極接地の漏電経路

負極接地有、筐体接地無の状態がリスクは高いことを踏まえると、負極接地及び筐体接地の有無で図 6-25 のように漏電ルートが変わってくると考えられる。

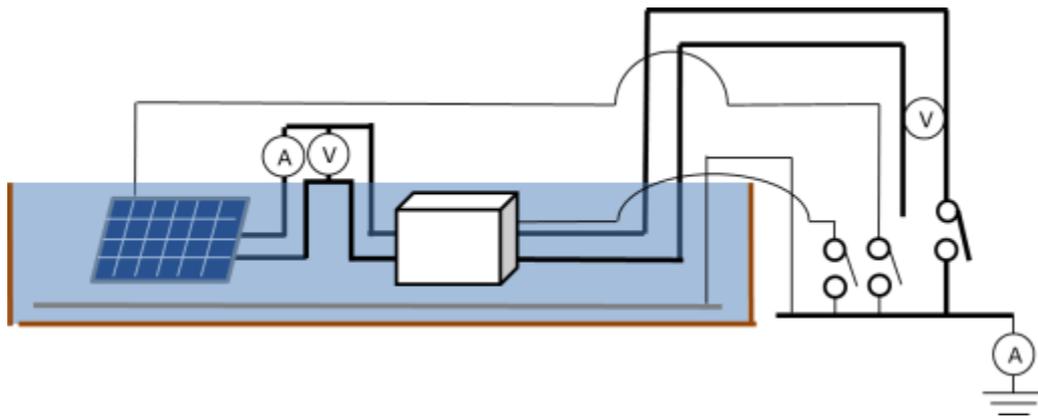
図 6-26 単体実験システム

なお、図 6-26 のようなシステム構成で、設備の接地線の合計電流を測定して、その計測値は 0.00 mA であった旨は既に述べたが、測定棒を入水・接触したタイミングだけ電流値を検知したケースがあった。それは、測定方法 (4) の池外の地面の場合である。その電流値は測定棒に流れる電流と向きが逆で大きさが同じであった。

これは図 6-26 のとおり、設備の接地線は池底の大地を再現するための接地と共用で、測定棒用の接地に関しても、池の中に足がある前提の測定方法 (2) では池底の大地から設置を取っていることになる。この場合、図 6-27 の上の図のように、共用している接地端子へ電流が流れない。逆に測定方法 (4) は測定棒用の接地は設備用と別の接地端子を使用しているため、図 6-27 の下の図のように測定棒の接地端子と測定棒以外で共用している接地端子間で大地を介して電流が流れたと考えられる。

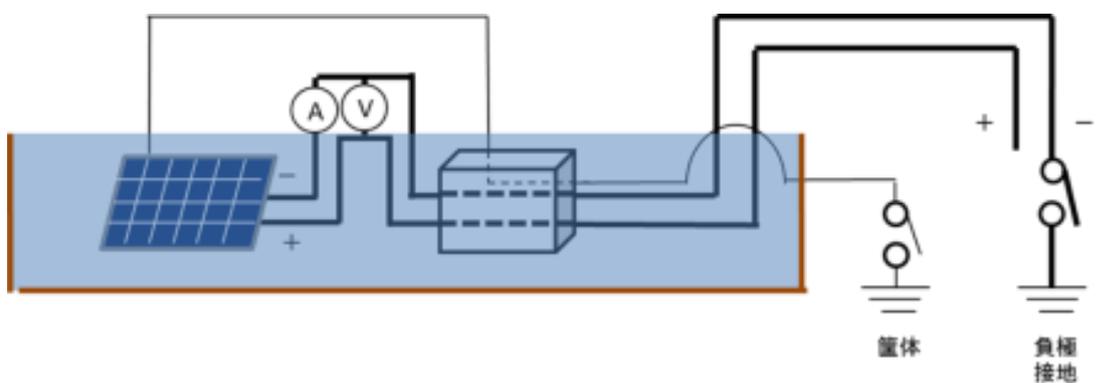
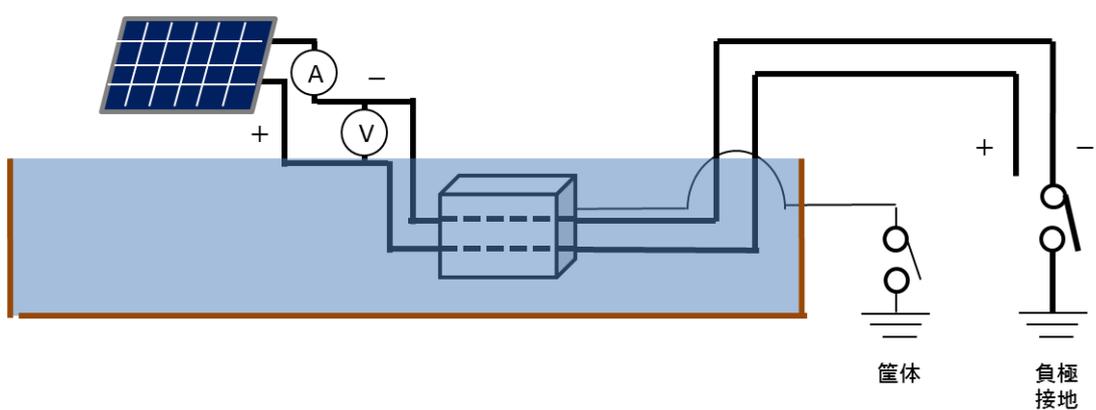
図 7-3 システム実験時のシステム構成

図 7-3 のとおりである。単体実験時と基本構成は同じだが、感電リスクとの関連が小さいと思われるフレーム接地は省略した。また、計測箇所も筐体の電圧、接地に流れる電流は省略した。

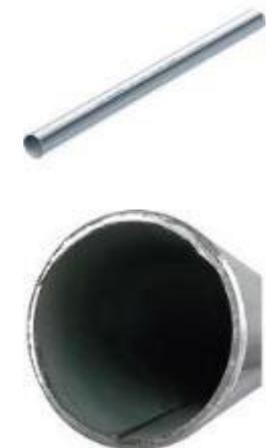
項目	単管パイプ	架台組立治具	太陽電池・PCS・ 接続箱 取付治具
品名・品番	スーパーライト 700	—	C-486-A C-486-D C-486-H
メーカー	大和鋼管工業	—	タキゲン製造株式会社
素材	鋼(溶融亜鉛めっき)	鋼	高耐食溶融めっき鋼板
サイズ	φ 48.6mm 厚さ 1.8mm	φ 48.6mmの単管パイ プに固定可能	φ 48.6mmの単管パイ プに固定可能
外観

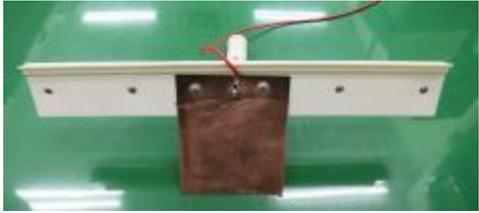
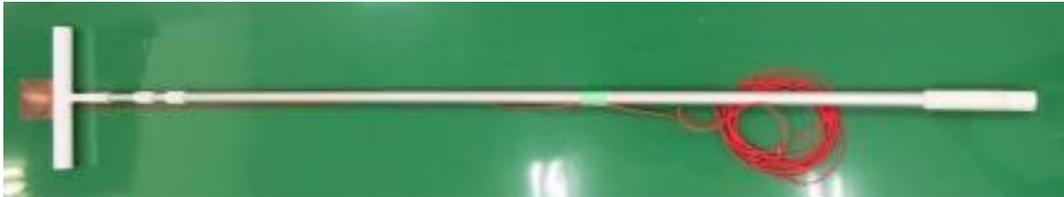
図 7-4 測定棒外観

測定棒は基本的に単体実験時と同じであるが、柄には長い棒を使用した。棒の素材は表 7-2 に、外観は図 7-4 のとおりである。計測機類は単体実験と同じものを使用した。測定棒の情報を表 7-2 に記載した。

項目	測定棒本体	測定プローブ端
素材等	グリップ・先端部:ポリエチレン、ポリプロピレン 柄:アルミ合金、スチール(ポリプロピレン被覆)	銅 (C1220P)
仕様等	長さ 200~500cm(可変)	120×100×0.5mm
外観	図 7-4 参照

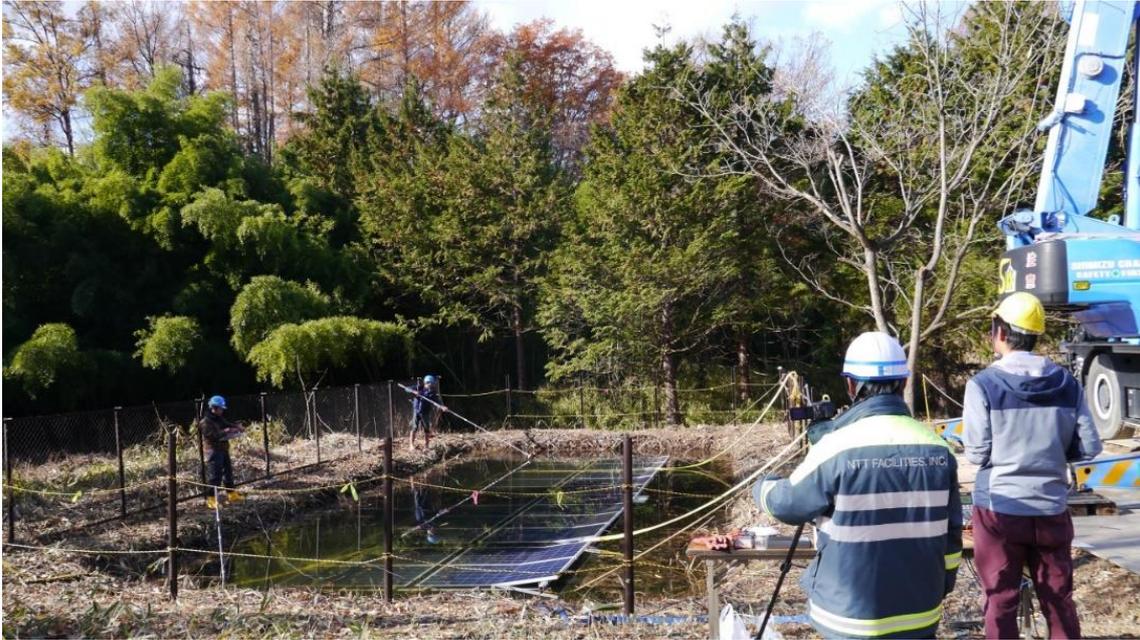
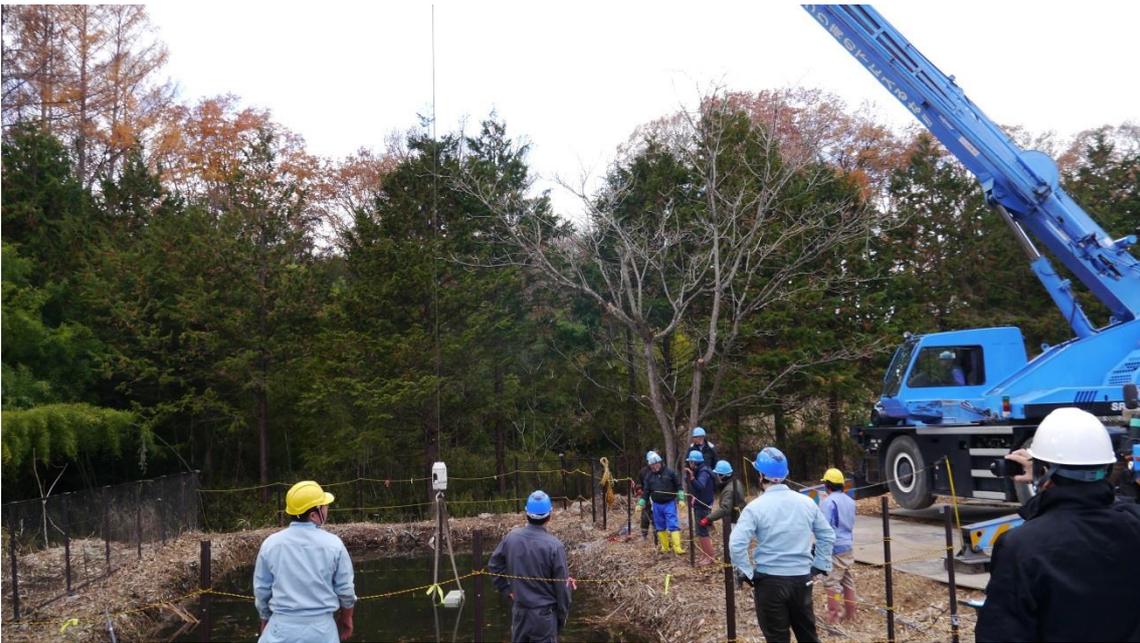
図 7-8 測定の外観

完全水没時の測定状況

半分水没時の測定状況

測定結果のリスク判定についても表6-7に示される単体実験と同様の基準(しきい値は2mA、20mA、150mA)で判定した。測定風景の様子を図7-8に示す。

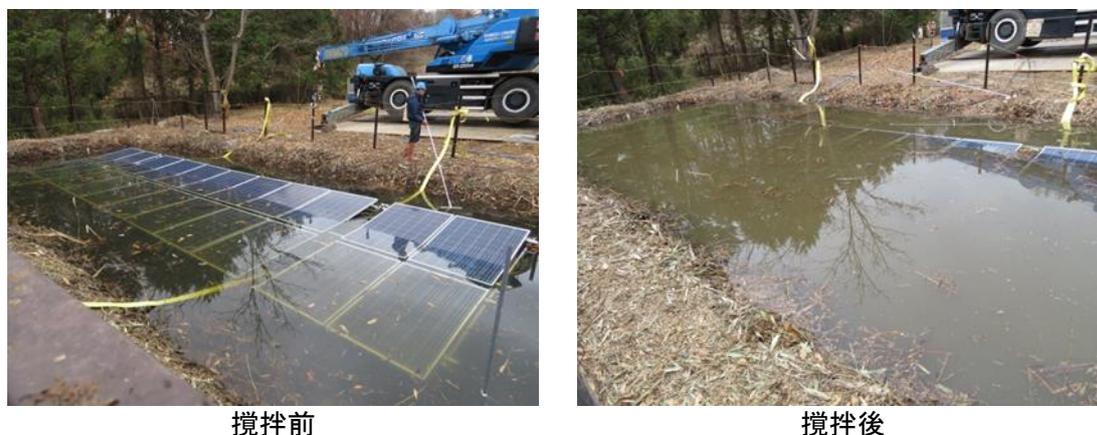
図 7-10 攪拌前後の池の状態

水の濁りの影響を受光の観点及び電気伝導度の観点から検証するために、水を攪拌し濁りが大きい条件で水没させた。攪拌前後の様子は図 7-10 のとおりで、電気伝導度の参考値を表 7-6 に示す。

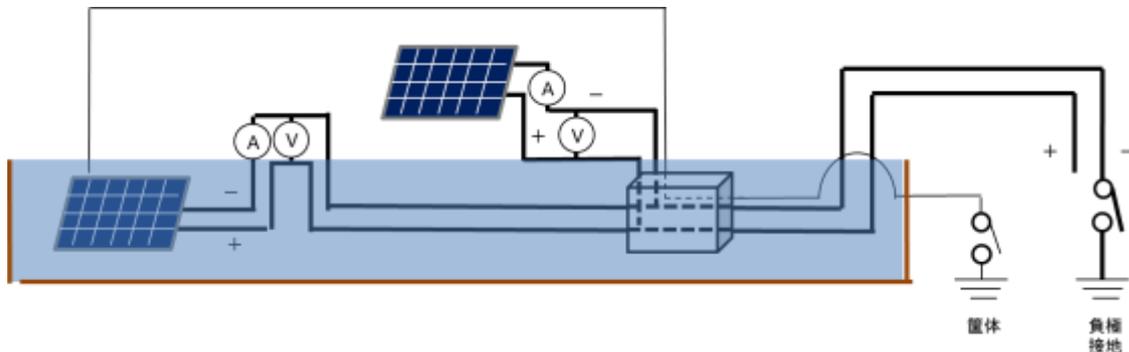
図 7-11 2ストリングの測定システム

実験①、②で用いた接続箱（鋼板・ダイオード）を用いて図 7-11 のように2ストリングのシステムを構成した。

測定結果は表 7-16 のとおりである。日照条件が悪い条件下での実験のため、同じ機器を1ストリングで測定した実験②と比較してもリスクがより低くなっている。

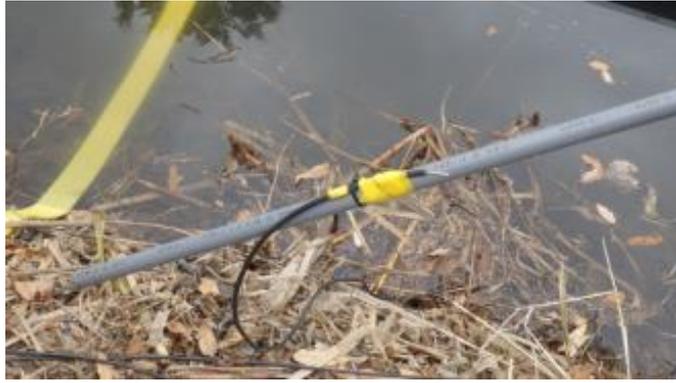
図 7-13 直流ケーブル破損 断線箇所

測定はこれまでと同様の箇所に加え、単体実験時と同様に断線箇所との距離を変えながら複数箇所を測定した。なお、断線箇所は塩ビパイプに結束バンドとビニールテープで固定し、断線箇所間の距離が測定中一定になるようにした上で水没(図7-13)させた。断線箇所深さは水深20cmに固定した。

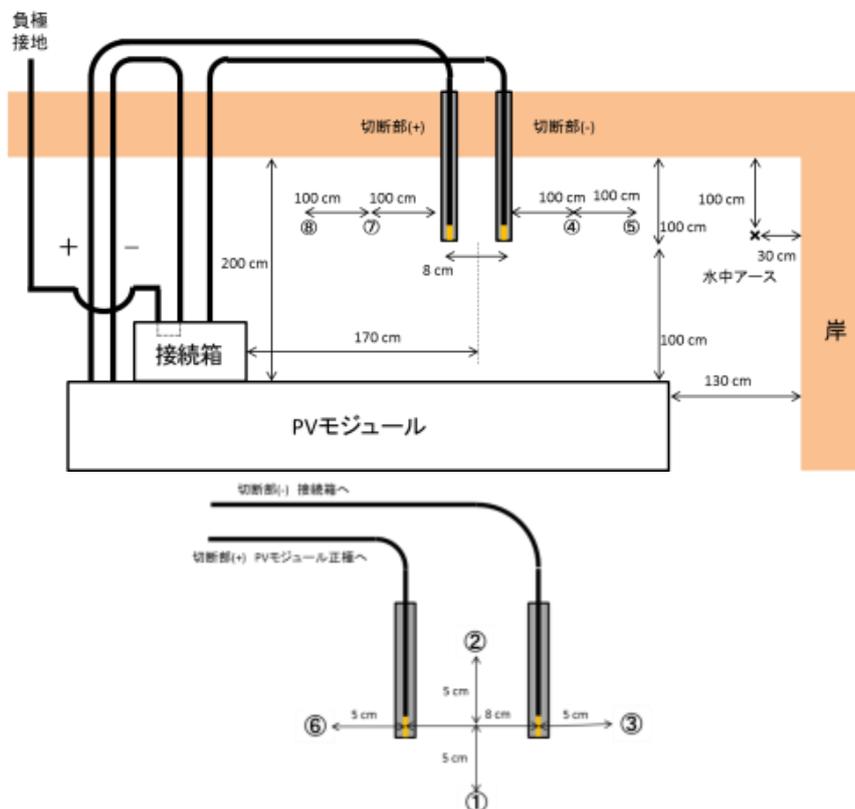
図 7-14 実験⑦ 断線箇所間 8 cm 完全水没時の配置

断線箇所間距離 8 cm の測定時の配置を図 7-14 に示す。これには本実験から追加の測定箇所のナンバリングもしている。この追加測定箇所の測定値を表 7-18 に、これまで同様の測定箇所の測定値を表 7-19 に示す。

これまでと同様の測定箇所では、正常状態のシステムと比較しても目立った感電リスクの増加は見受けられないが、表 7-18 の測定値を見ると、断線箇所に近づくほど、大きな感電リスクが測定された。

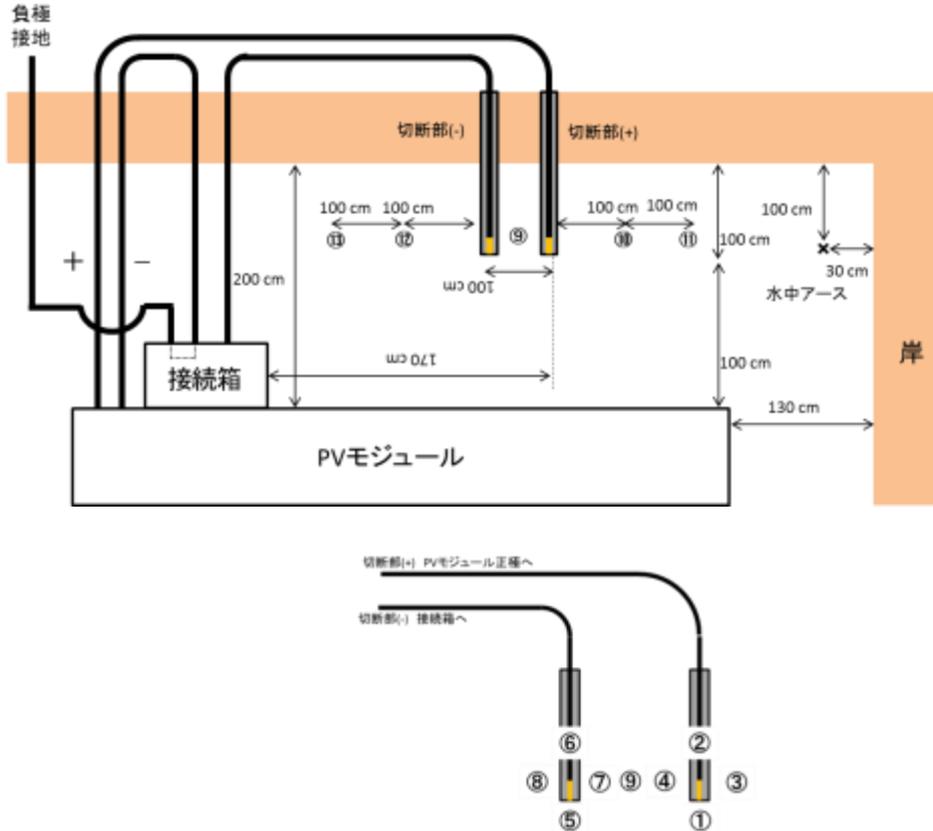
図 7-15 実験⑦ 断線箇所間 100 cm 完全水没時の配置

断線箇所間距離 100 cm の測定時の配置を図 7-15 に示す。これにナンバリングした箇所での測定結果は表 7-20 のとおりである。断線箇所間の距離を離れたことで、正極 (+) 側に近いほど感電リスクが高いことが読み取れる。

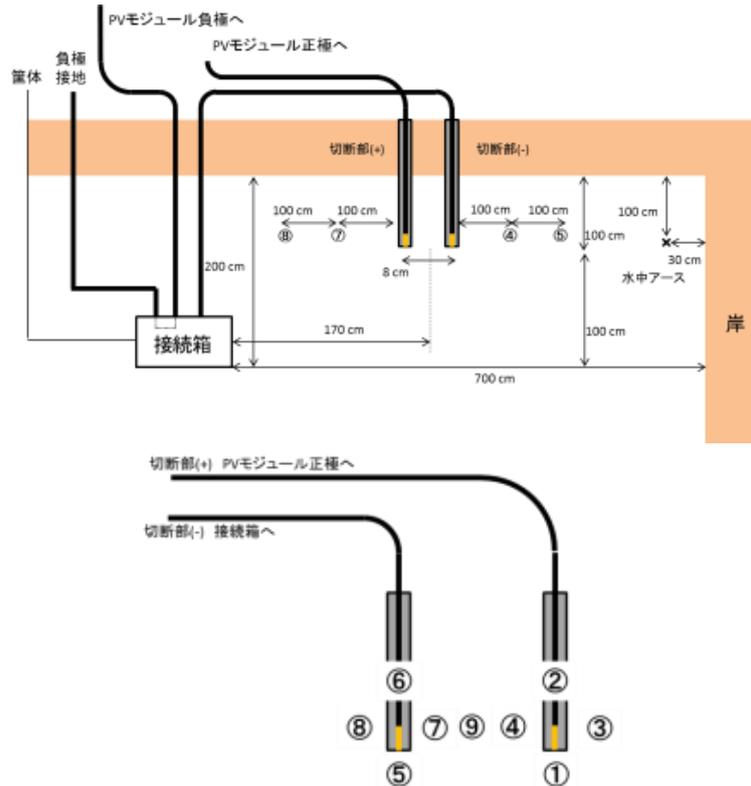
図7-16 実験⑦ 断線箇所間8cm 半分水没時の配置

断線箇所間距離8cmの測定時の配置を図7-16に示す。これにナンバリングした追加測定箇所の測定値を表7-21、これまで同様の測定箇所の測定値を表7-22に示す。

この条件では、完全水没時と同様に、断線箇所に近づくほど大きな感電リスクが測定された。また、従来の測定箇所でも高い感電リスクが見受けられ(表7-22)、全体的に完全水没よりリスクが高い。

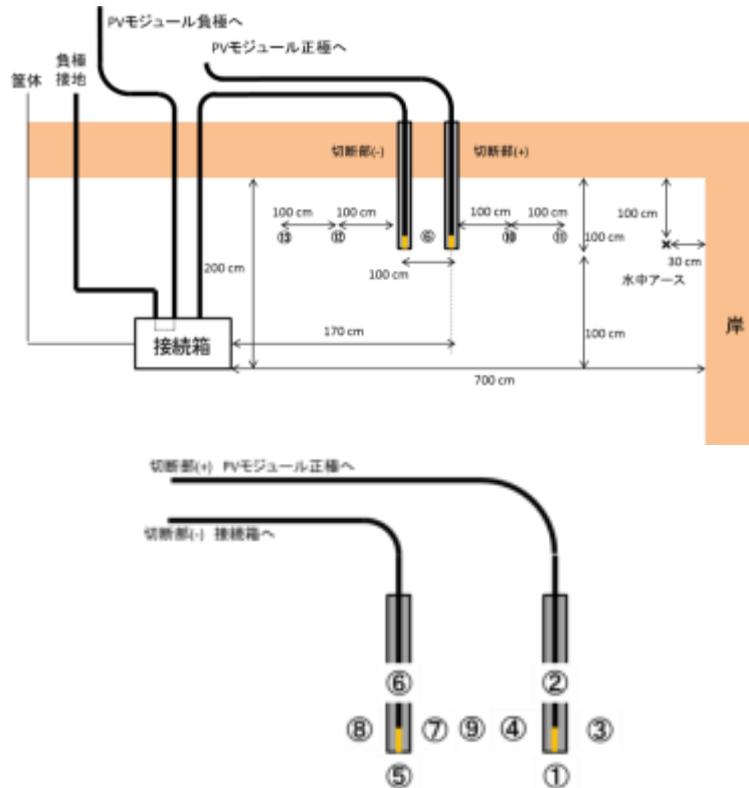
図 7-17 実験⑦ 断線箇所間 100 cm 半分水没時の配置

断線箇所間距離 100 cm の測定時の配置を図 7-17 に示す。これにナンバリングした箇所の測定結果は表 7-23 のとおりである。

この条件では、完全水没時よりもリスクが高い。

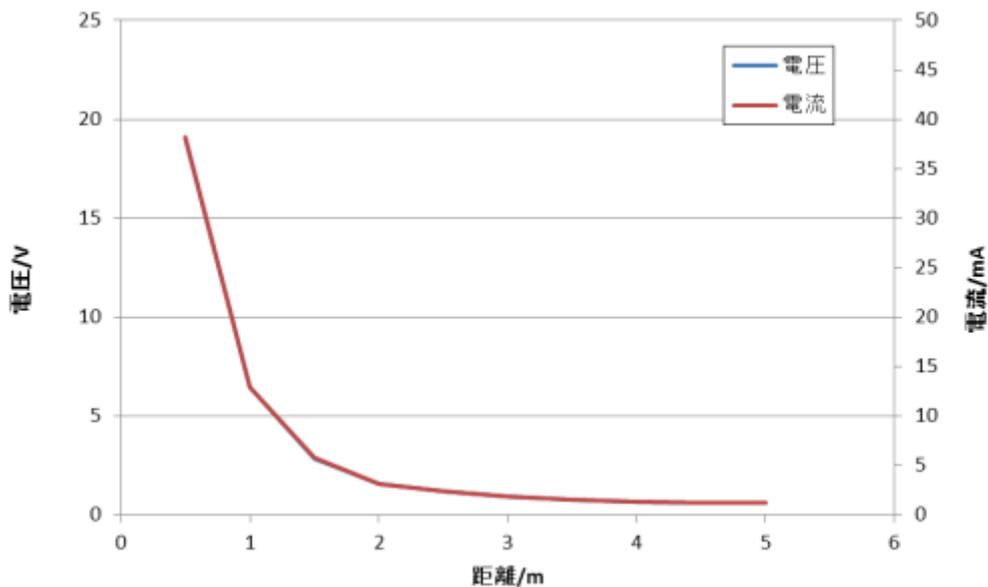
図 7-21 断線箇所 (+) からの距離と漏電電流の関係
(※電流と電圧のカーブは合致しているため、1本のカーブに見える。)

断線箇所がある場合、断線箇所 (+) からの距離が感電リスクと相関関係が大きいことが単体実験の結果から見られる。また、システム実験でも距離を変更しながら測定した結果を得ており、それをグラフにして可視化したものが図 7-21 である。感電リスク 2 mA のしきい値を下回る安全領域は、今回の実験の条件では、3 m 以上離れる必要があるといえる。

図 7-21 を見れば、漏電箇所から 3 m 離れば、ほぼ安全と言えるが、それは今回の実験環境（条件）下に限られる。

今回の実験の結果、例えば表 7-10 や表 7-11 の結果にあるように、太陽電池アレイを池へ入水した場合には、それが池の端に近い部分であっても感電リスクがあることが分かった。一方、図 7-21 に示されるように、漏電箇所が断線端である場合にはある程度の距離をとることで感電リスクを低減できることも分かった。しかし、これらの結果は今回の単体実験及びシステム実験のセットアップの場合での一例である。そのため、例えば大きさの違う他の池等で水没が発生した場合等のように、広く一般化できるものではない。

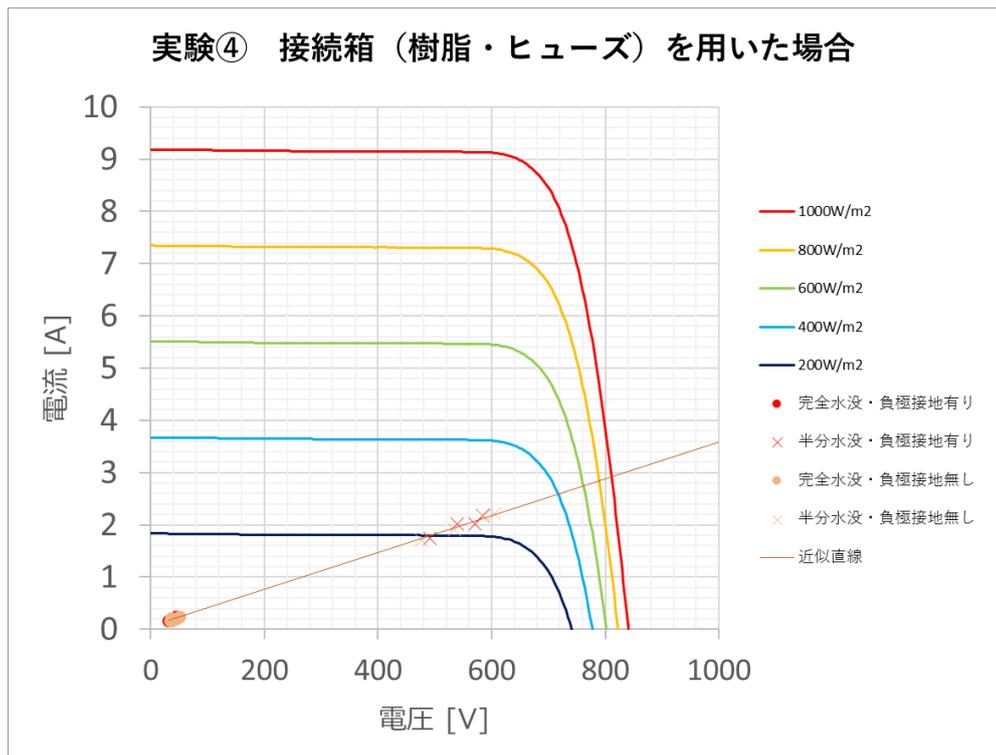
図 7-26 実験④ 接続箱（樹脂・ヒューズ）を用いた場合での動作点と I-V カーブ

図 7-26 に実験④、接続箱（樹脂・ヒューズ）を用いた場合での動作点と I-V カーブを示す。図 7-25 の近似直線との比較から「鋼板・ヒューズ」の接続箱と比べ、水没中のシステムの抵抗値が高いことが分かる。半分水没状態での実験では平均 223 W/m^2 の日射強度であつたものの、近似直線と I-V カーブの交点から、晴天となつた場合でもあまり動作電圧、電流は増加しないと考えられる。そのため、表 7-13 の測定結果は日射強度によって大きく増加しないと考えられる。

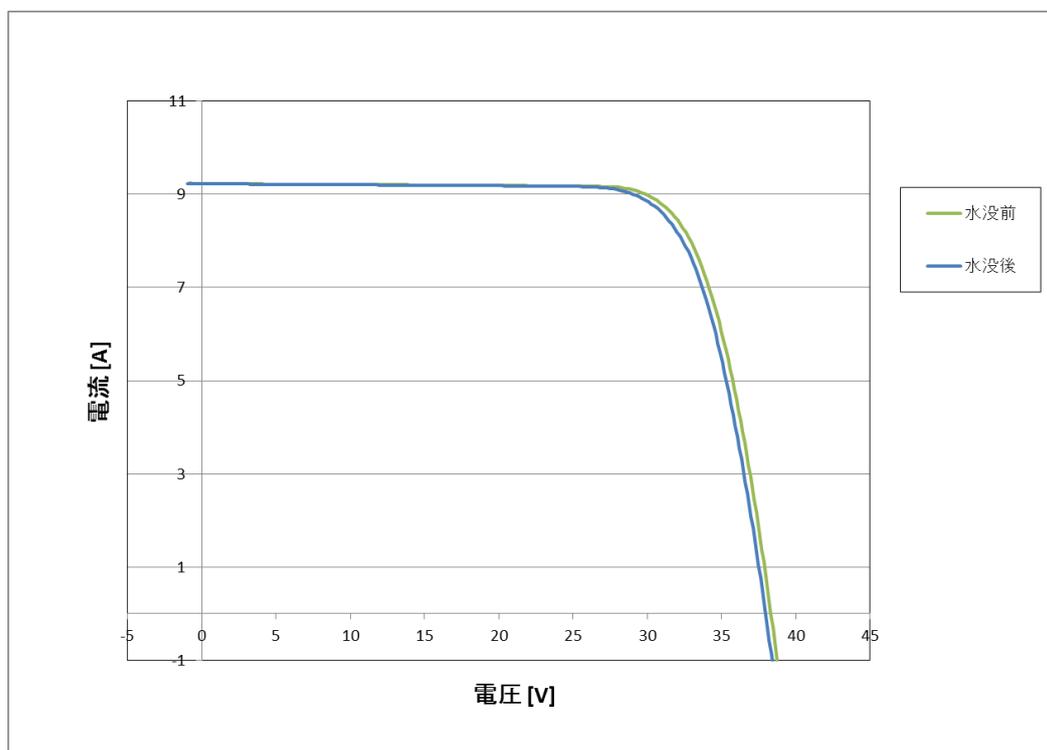
図 8-1 水没前後の太陽電池モジュールの I-V カーブ

また、水没前と水没直後の絶縁抵抗値の推移を表 8-1 に示す。絶縁抵抗は短絡させた出力端子とフレーム間で測定した。水没直後は水没前よりも低い結果となったが、それでも高い絶縁抵抗を維持していた。外観上の変化もほとんどない。I-V 測定と絶縁抵抗測定で使用した機器を表 8-2 に示す。

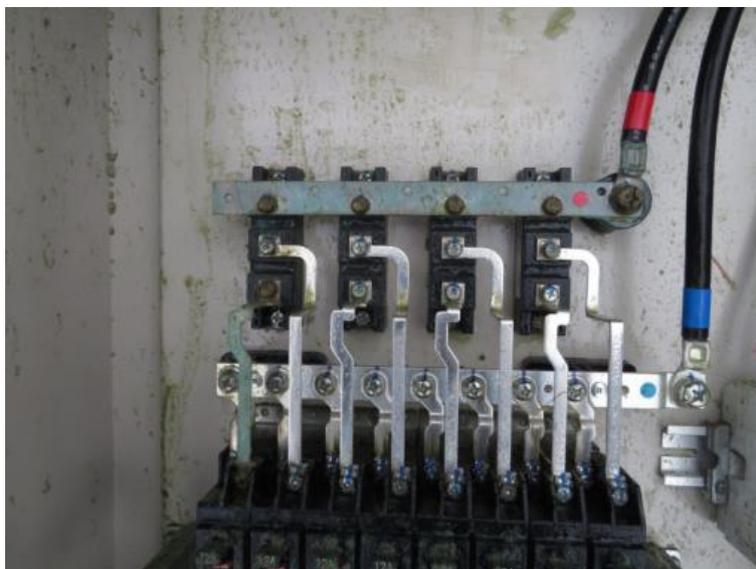
図 8-2 水没後の腐食

外観については、導体部の腐食、溶解が確認できた。電圧印加中に水中に気泡が発生しており、電気分解による反応が起こったと考えられる。水没後の導体部の腐食状況を図 8-2 に、気泡の発生している様子(気泡の発生の様子は断線時の一例)を図 8-3 に示す。

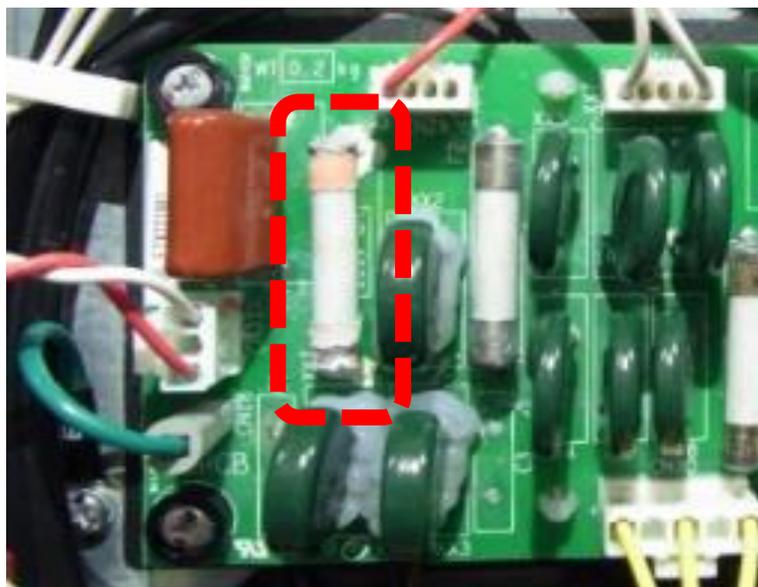
図 8-4 ヒューズの腐食

主回路については上述のとおり、接続箱と同様の傾向であったが、基板等制御機器の金属部分もいたるところに腐食が見られた。一例として、図 8-4 はヒューズが腐食し、図 8-5 は基板上のピンが溶けている箇所である。これらは、電気分解の反応のひとつと見られる。
