太陽光発電システム効率向上・維持管理技術開発プロジェクト／

太陽光発電システムの安全確保のための実証／

【太陽光発電システムの水没実験報告書（抜粋版）】

一般社団法人 太陽光発電協会

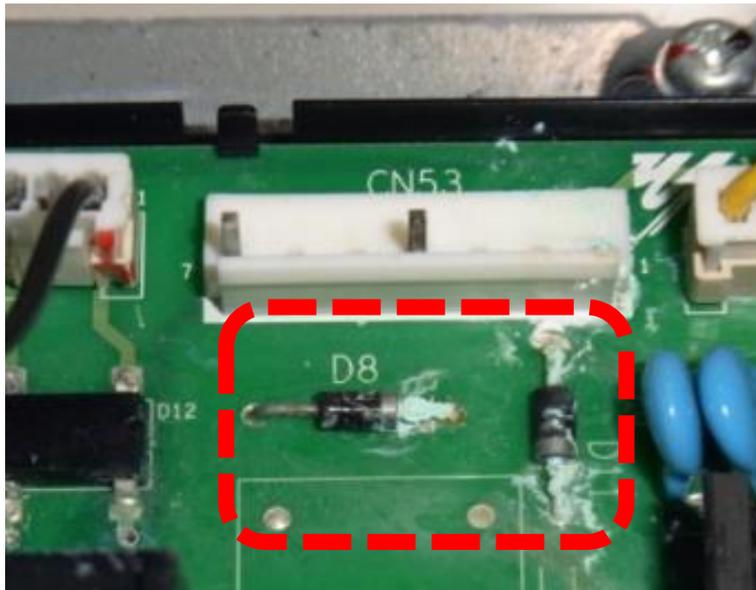
図 8-5 ピンの溶出

主回路については上述のとおり、接続箱と同様の傾向であったが、基板等制御機器の金属部分もいたるところに腐食が見られた。一例として、図 8-4 はヒューズが腐食し、図 8-5 は基板上のピンが溶けている箇所である。これらは、電気分解の反応のひとつと見られる。

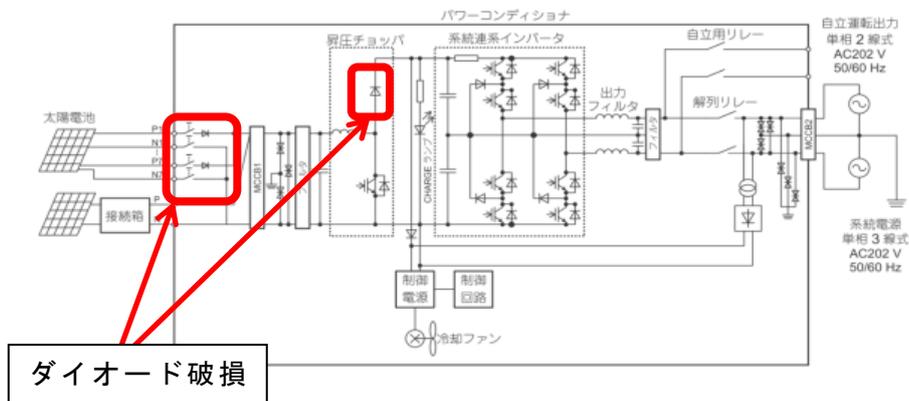
図 8-6 ダイオード破損

直流入力部にある逆流防止ダイオード及び昇圧チョップに用いられているダイオードがオープン故障していた。水没後のPCSは起動できなかったが、このダイオード故障により、水没したPCSは入力電力が供給されず、制御電源が立ち上がらない状態であったと考えられる。

単体実験の途中で、電流が不連続に低下したタイミングがあった。これはダイオードが故障したタイミングと推定できる。破損箇所詳細については
