# 太陽光発電システムの不具合事例とその対処例

2020年3月31日

公共産業部会 太陽光発電O&Mタスクフォース

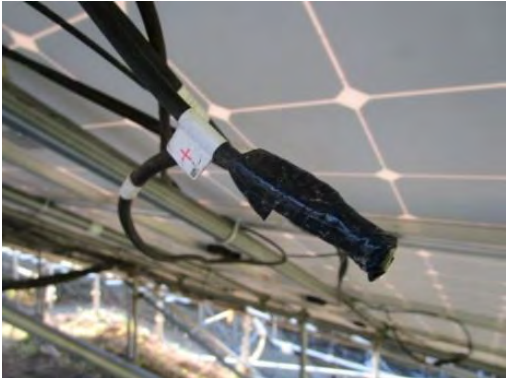
| 状況 | <ul style="list-style-type: none"> <li>・ 斜面ぎりぎりに太陽電池パネルが設置されているため、単管パイプ架台のズレによりコネクタが外れ、放置された。（モジュール間コネクタが外されている箇所もあり）</li> </ul> <div data-bbox="643 1151 1150 1532" data-label="Image"> </div> <ul style="list-style-type: none"> <li>・ ストリング数が入力電圧にマッチしないため、接続箱へつなぎ込む前に一部のコネクタを外したものと推測される。</li> </ul> |

| 対応 | <ul style="list-style-type: none"> <li>単線結線回路図が明確でないことから、改めて回路図を作成し、PCSの最大電力点追従動作点（MPPT制御）が有効な範囲での直並列数の回路に組み替えた。</li> </ul> <ul style="list-style-type: none"> <li>架台については、整備不良と想定される部分を再構築した。</li> </ul> |

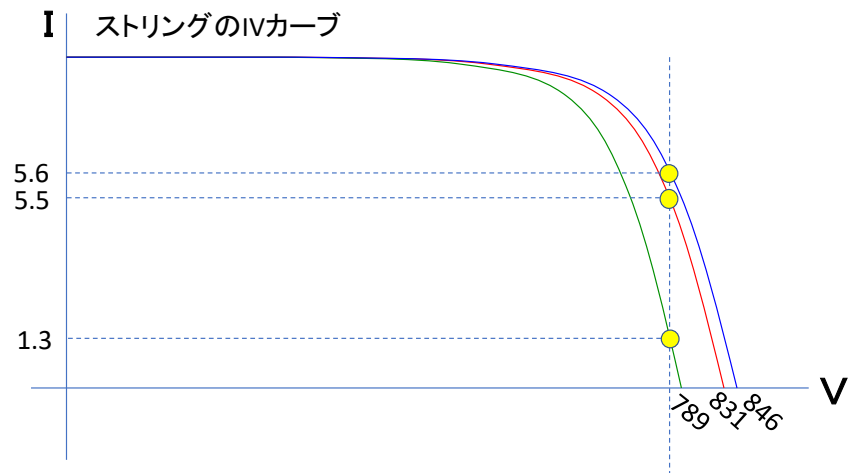
| 留意事項 | <ul style="list-style-type: none"> <li>この発電所は1ストリングあたり20直列（60クラスタ）であり、回路2は故障パネルが4枚あり、各1クラスタの合計4クラスタが故障していた。</li> <li>60クラスタ中の4クラスタの故障率は6.6%であるが、実際の発電電流量は5.6Aの電流であるものが1.3Aと23.2%の低下となっていた。</li> <li>特定のストリングに複数枚のクラスタ故障パネルが存在した場合パワーコンディショナ（PCS）の最大出力追従制御（MPPT）により</li> </ul> |

各ストリングが同じ動作電圧に制御されるため、該当のストリングの発電量が大きく低下する場合がある。

- クラスタの故障の増加により発電量の低下が発生する理由として以下のI-Vカーブで示す。

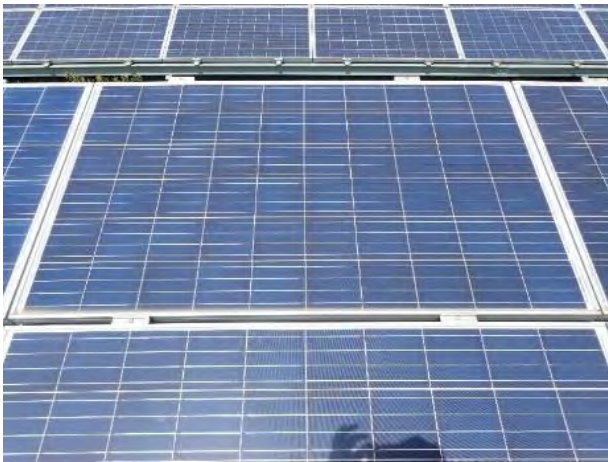
| 事例概要 | <ul style="list-style-type: none"> <li>・ スtring毎にインピーダンス測定を実施した結果、他のStringに比べ極端に高い測定値を示した。</li> <li>・ 該当StringのPVモジュールについてI-Vカーブ測定の結果、開放電圧が正常モジュールの約2/3のモジュールの発見に至る。</li> </ul> | | | | | | | | | | | | | | | | | |
|---|---|---|---|---|---|---|---|---|---|---|---|---|---|---|---|---|---|---|
| 発見時期 | ・ 2018年8月 | | | | | | | | | | | | | | | | | |
| 状況 | <ul style="list-style-type: none"> <li>・ 発見時の外観</li> </ul>

| 対応 | <ul style="list-style-type: none"> <li>当該太陽電池モジュールを新品に交換した。</li> </ul> |

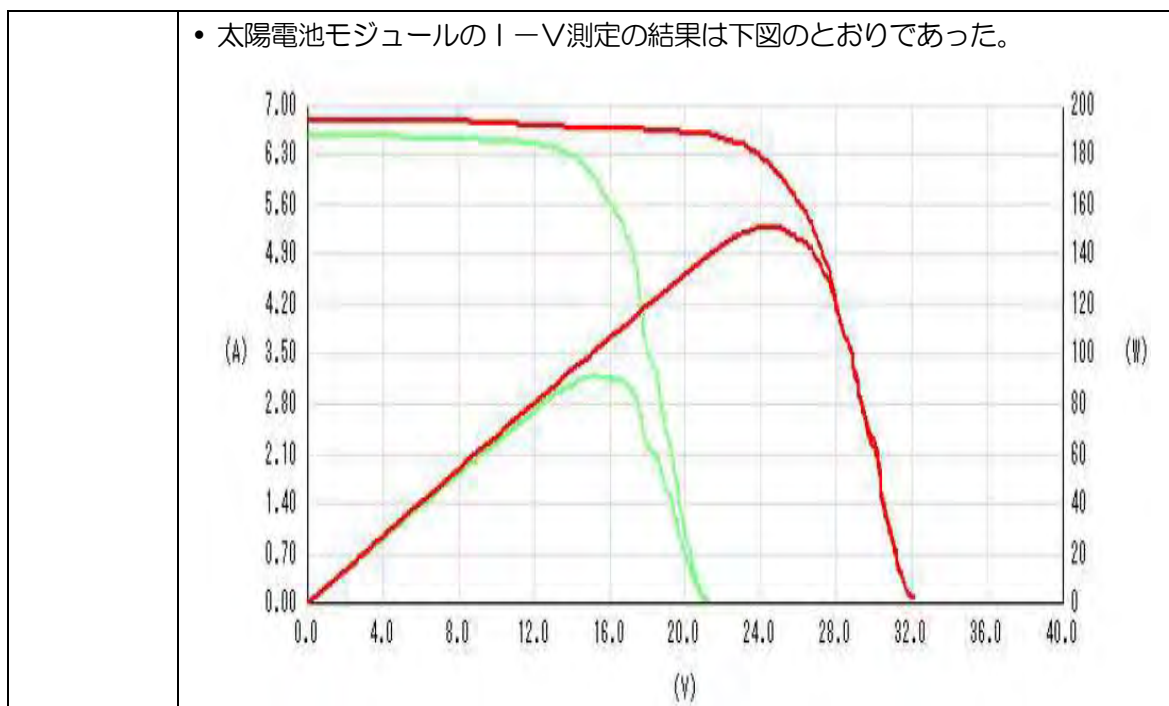
<ul style="list-style-type: none"> <li>・ Stringのインピーダンス測定結果は以下のとおり。</li> </ul>

<table><tr> <th>開放電圧<br/>(V)</th><th>インピーダンス<br/>(Ω)</th><th>備考</th></tr><tr> <td>446</td><td>1,023</td><td>破損モジュールが含まれるString</td></tr></table>

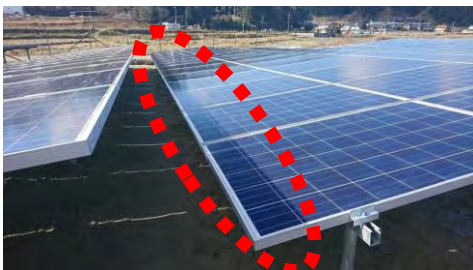
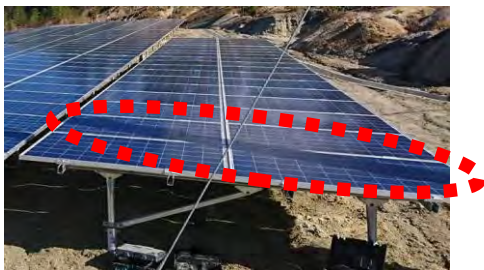
| 状況 | <ul style="list-style-type: none"> <li>1MWの発電所で、500kWのパワーコンディショナ（PCS）が2台太陽電池モジュール14直列・地上設置縦置き2段のシステム構成である。</li> <li>シミュレーション値と比較して約20%発電量が低い状態であったため原因調査として現地を訪問し、目視確認とモジュール電路探索器による調査を行なった。</li> <li>朝、夕に前段のアレイの影が後段アレイのモジュールのセル1枚分にかかっているものや柱の影がかかっているモジュールが見られた。（以下の写真は冬季の13：30頃に撮影したもの。）</li> </ul> <div style="display: flex; justify-content: space-around;"> </div> |

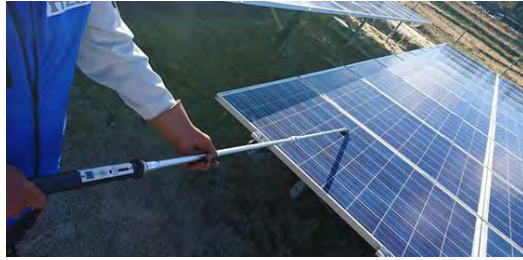
| 対応 | <ul style="list-style-type: none"> <li>電路探索器にて、モジュール表面から発電電流を確認したところ、部分的に影がかかっているモジュールについては、発電電流がバイパスダイオード（BPD）側に迂回していることを確認した。</li> <li>写真左は、前段アレイの影が後段のアレイのセル1列にかかっていることがわかる。電路探索器によりそのモジュール全体が発電していないことを確認した。（下図では、モジュールの電流の流れを図示）</li> <li>写真右は、電柱の影がアレイを横断するようにかかった場合で該当モジュール内の幾つかのクラスタは、発電電流がBPDに迂回していた。</li> <li>これらは、モジュール表面から電路探索器により、現象を確認した。</li> </ul> |

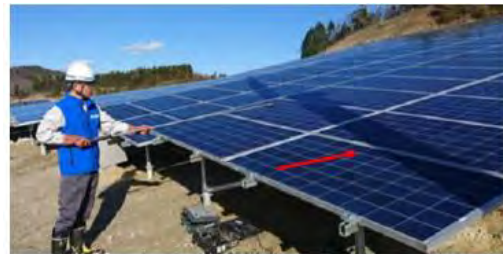
- 電柱の影がアレイを横断するようにかかっていることにより、影がかかっているモジュールの発電電流がクラスタ単位でバイパスダイオード側に迂回していることを電路探索器により確認した。

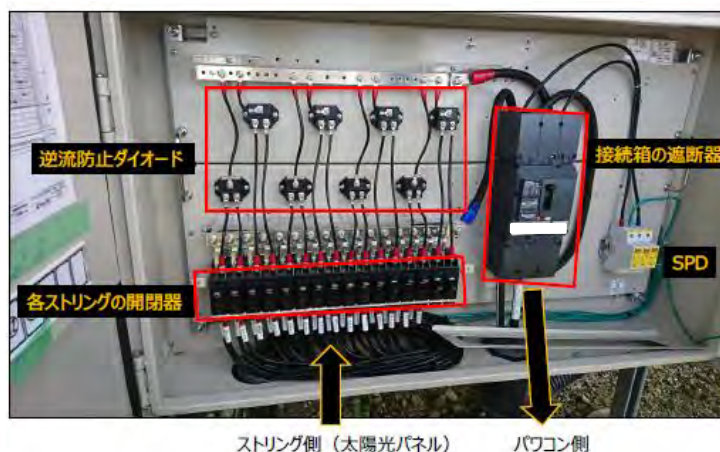
- 一般的な逆流防止ダイオードタイプの接続箱内部の状態。

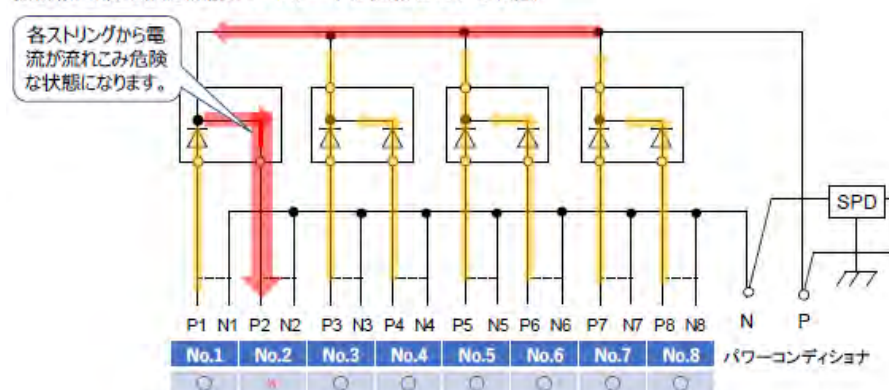
接続箱内部回路 (逆流防止ダイオードが短絡している状態)

- 逆流防止ダイオードが短絡すると、並列に接続されている各ストリングから電流が流れ込み、非常に危険な状態となる。

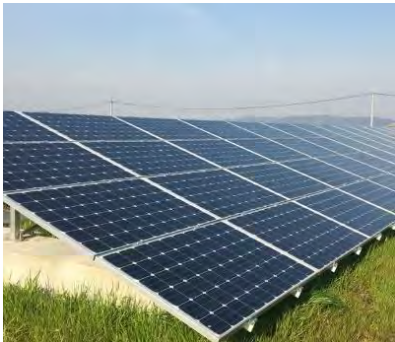
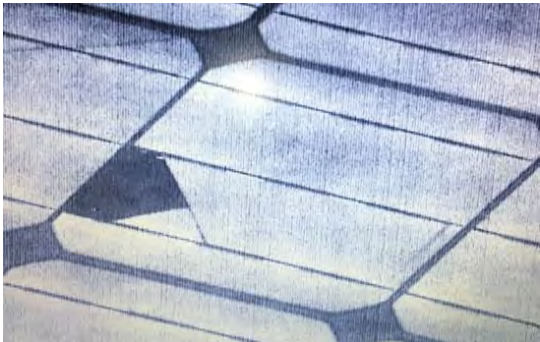
| 事例概要 | <ul style="list-style-type: none"> <li>・ 他所の発電所にて使用されていた太陽電池モジュールの一部を撤去することになり、モジュールを取り外し、当該の太陽光発電所に追加設置（増設）した。</li> <li>・ 設置後に増設した太陽電池モジュールのEL検査を実施したところ、多数のセルクラックを確認した。</li> </ul> |

| 対応 | <ul style="list-style-type: none"> <li>・ 発電出力に関しては有意な出力低下は確認されていないことから、経過観察することにした。</li> </ul> |

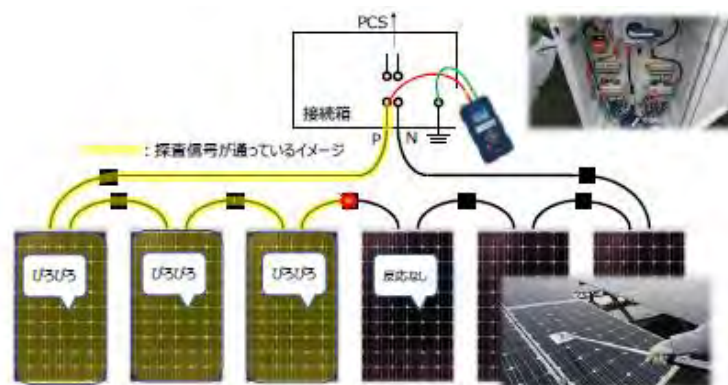
- 発電電流が流れておらず電流測定での判断ができないため、探索信号受信タイプの電路探索器を使用することにより、高抵抗化している位置を特定した。
- 下図のように接続箱から該当ストリングへ探索信号を送信し、モジュール側で探索信号を受信することにより、高抵抗化している故障位置を効率よく特定することができる。

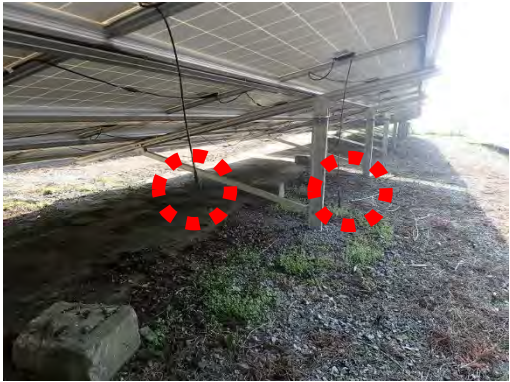
| 事例概要 | <ul style="list-style-type: none"> <li>・ 太陽電池モジュールコネクタが溶断により断線した。</li> <li>・ モジュール同士を繋ぐコネクタが溶断しており、垂れ下がっていた。</li> <li>・ スtring監視により、電流値の低下を確認したことより現場確認を行い発見に至った。</li> <li>・ コネクタ内部の金属端子間に僅かな隙間が生じてアークが発生し、徐々に外郭の樹脂を溶かすことで金属端子の固定が緩み、さらに隙間が増大するというサイクルを繰り返すことで、最終的に溶断に至ったと推測される。</li> <li>・ 最初に隙間が生じる原因としては、施工時の嵌合不良、コネクタ自体の製品不良が考えられる。</li> </ul> |

| 留意事項 | <ul style="list-style-type: none"> <li>• コネクタの溶断部から水分が浸入すると絶縁性が低下し、漏電の可能性もあるため、速やかに交換作業を行うことが望ましい。</li> <li>• 溶断部を絶縁テープ等で覆い防水性を保つことも有効である。</li> </ul> |

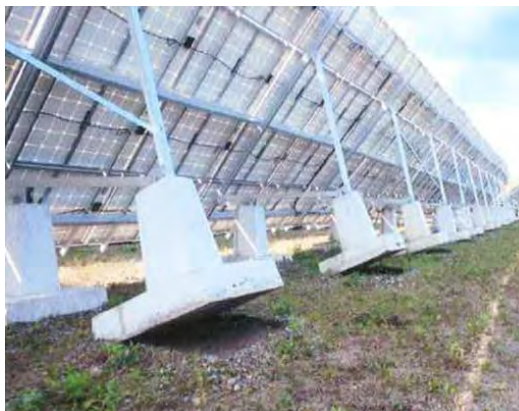
- 台風の強風により、架台の後部が持ち上がり、アレイ全体が前に傾いた。

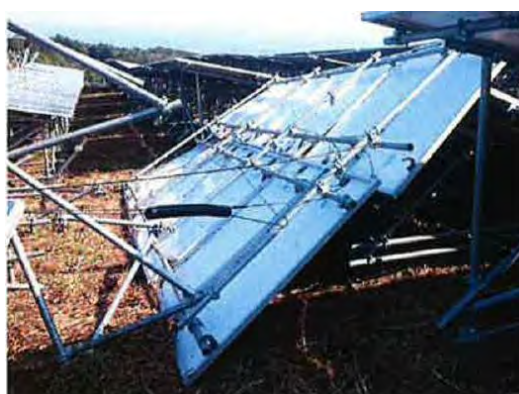
- 台風の強風により、架台が倒壊し、杭も抜けた。

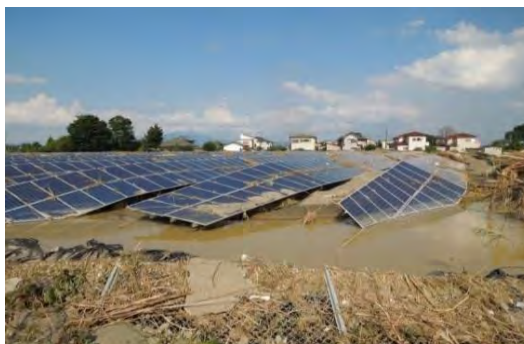
- 堤防の決壊により、土砂水害が発生した。基礎地盤の流失により基礎から崩壊した。

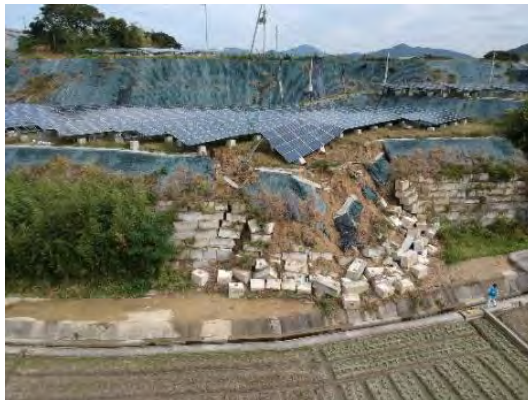
- 大雨により、法面の崩壊が発生し、法面保護工が崩れて流出した。

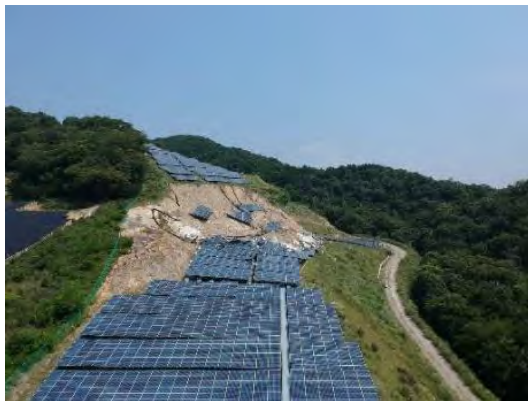
- 大雨により、法面や傾斜地が崩壊し、架台が流出した。
- また、堤防が決壊し、土砂水害が発生し、架台の流出、水没等が発生している。

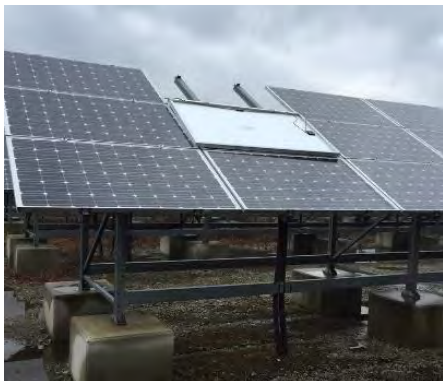
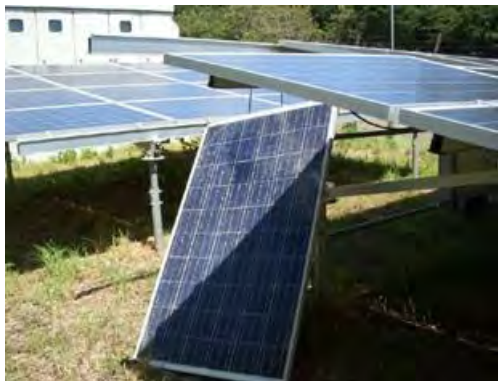
| 事例概要 | ・ 太陽電池モジュールが架台から外れ、脱落した。 |
| 状況 | <ul style="list-style-type: none"> <li>・ 発電所の巡視点検において、太陽電池モジュール（1枚）が架台から外れ脱落していることを確認した。</li> <li>・ 台風通過後の発電所巡視点検において、太陽電池モジュール（1枚）の金具が外れ、架台から外れて脱落していることを確認した。</li> </ul> <div style="display: flex; justify-content: space-around;"> </div> |

| 対応 | ・ 全ての太陽電池モジュールについて、ボルトの増し締め点検を実施した。 |

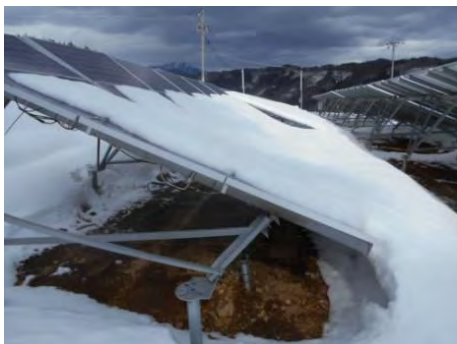
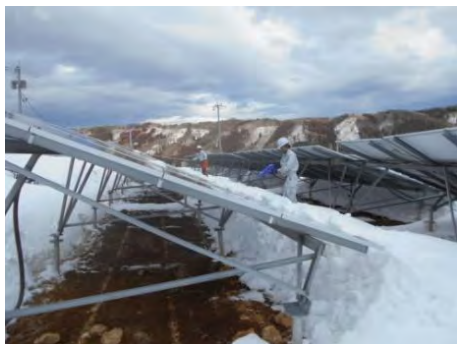
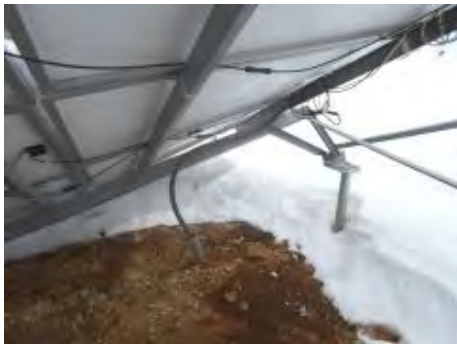
| 事例概要 | <ul style="list-style-type: none"> <li>・ 例年以上の降雪により、架台が変形・倒壊し、基礎部との取り付け部分で変形が見られた。</li> </ul> |
| 状況 | <ul style="list-style-type: none"> <li>・ 地上設置の架台の変形が起き、一部、太陽電池パネルの割れや杭基礎部分との連結部分の崩壊も見られた。</li> </ul> <div style="display: flex; justify-content: space-around;"> </div> |

| 対応 | <ul style="list-style-type: none"> <li>・ 近隣気象台での積雪記録を調べ、異常降雪であるかの検証を行い、異常降雪の発生状況から、環境条件の問題について検証した。</li> <li>・ 通常、小規模な変形であれば、崩壊箇所だけを直すことで対応できるが</li> </ul> |

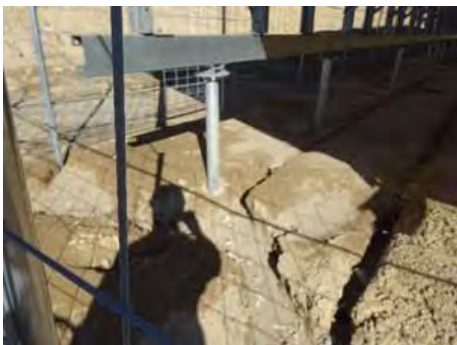
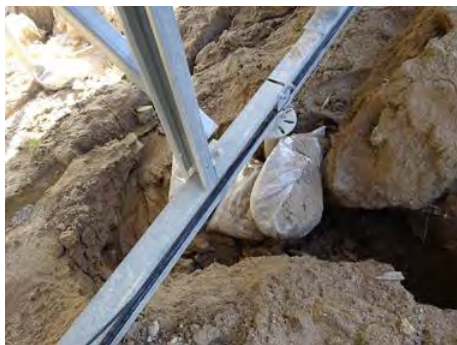
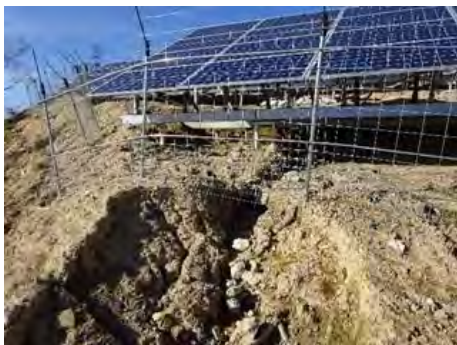
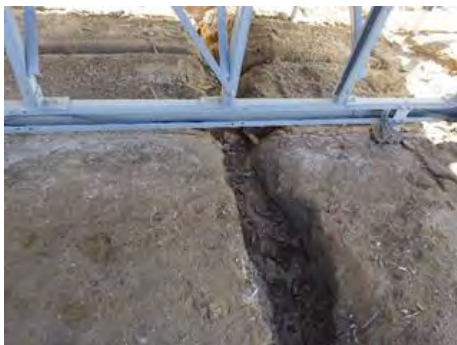
| 事例概要 | <ul style="list-style-type: none"> <li>・ 事業主より相談があり対応した低圧のPV発電所で、強酸性・低い粘土性の土壌かつ山間部の傾斜に設置した発電所であった。</li> <li>・ 運転開始後3ヶ月で基礎部が露出するまでの土砂流失が発生した。原因は土壌調査の未実行による不適切施工であり、植生が生え難い土壌かつ傾斜地（傾斜角5°～20°）に施工したためと考えられる。</li> <li>・ 一次的な対策として、土嚢等で対策したが、杭の傾斜が始まっていた状況であった。</li> </ul> |
| 状況 | <ul style="list-style-type: none"> <li>・ 発見の状況は以下のとおり。</li> </ul> <div style="display: flex; flex-wrap: wrap;"> </div> <ul style="list-style-type: none"> <li>・ このような土壌の場合、一般的に土壌改良や排水路の設置等による雨水対策を行った上で施工するが一般的であるが、この発電所に関しては、このような処置はなされていなかった。</li> <li>・ 土壌改良及び植生土嚢とコンクリート2次製品の排水路の設置を提案した。</li> </ul> |

| 対応 | <ul style="list-style-type: none"> <li>• 症状が山間部における雪解け後に似ているため、植生土嚢やコンクリート 2 次製品等を用いて設計・施工ができる経験・実績がある企業に依頼することを提案した。（本件は、瑕疵担保期間中に発生したため、設置した施工会社が対策を実施した。）</li> <li>• 土石流出の改善提案の例として以下が挙げられる。（コストの低い順） <ol style="list-style-type: none"> <li>① 植生土嚢で堰堤及び排水経路を形成する。</li> <li>② 基礎の部分をコンクリートにより根巻きを行う。</li> <li>③ 土壌改良（酸性土壌→弱酸性・中性土壌）の後、植生マットを敷設する。</li> <li>④ コンクリート 2 次製品で堰堤、排水路を設置・形成する。</li> </ol> </li> </ul> |

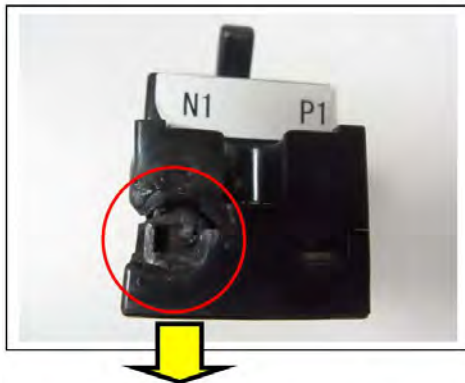
N(ー)部のモジュール配線側取付け箇所の状態確認

| 事例概要 | <ul style="list-style-type: none"> <li>・ システムの出力低下の報告で、現地調査時に点検を実施した結果、接続箱内の6個ある開閉器の1つが破損・溶損していた。</li> <li>・ 配線コネクタの取付状態確認のため、配線のテンションを確認したところN端子ケーブルの取付けがあまく、抜け落ちてしまった。</li> <li>・ 接続箱メーカーに解析に出した結果、ネジは締まっていたが、平板端子を挟まないままネジを締めており、平板端子はネジに触れていただけであった。（端子台とネジの間に挟まっていると思い込み、ネジを締めていた。）</li> </ul> | |

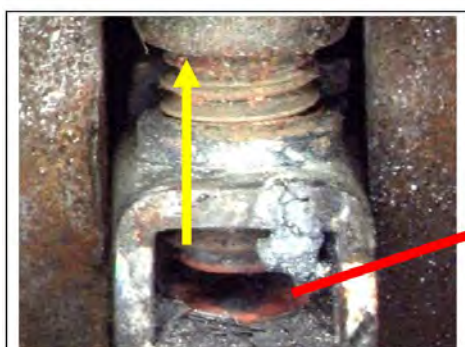
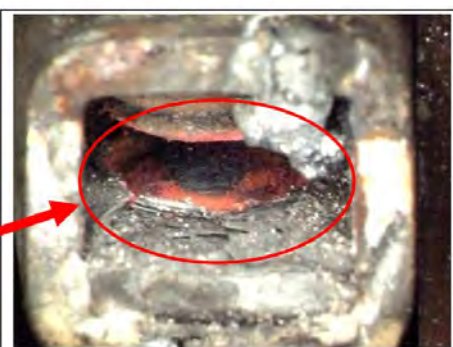
- 2) N(ー)部のモジュール配線側のネジを緩め、端子片が残っているか、また、挟まっていたかを確認した結果、端子片はなく、挟まっていた痕もないことを確認しました。

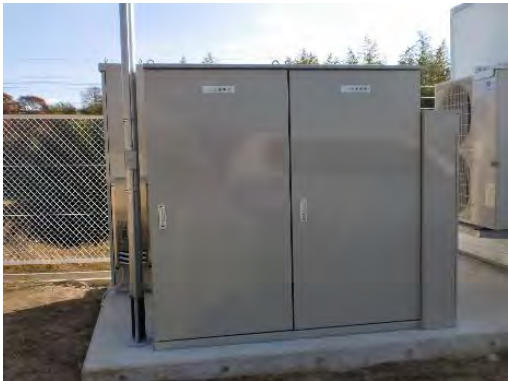
| 事例概要 | ・ 交流集電箱内が寒暖差により結露した。 |
| 状況 | ・ 通気口取付前の状況は、以下のとおりであった。<br> |

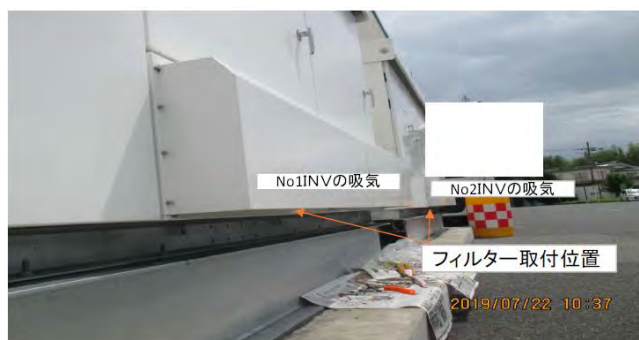
| 状況 | <p>・ 9:39にパワーコンディショナ（PCS）2に温度異常発生し、12:15停止した。緊急出勤の上、13:25に復帰した。</p> <p>・ メーカーに確認したところ、フィルターの目詰まりが原因のため、定期的な清掃（1台につき30分程度の停止）が必要であった。</p> <p>・ 以降、PCS確認時にフィルター目詰まりの懸念があれば、その場で清掃実施する旨を事業主の了承を取り付けた。</p> |

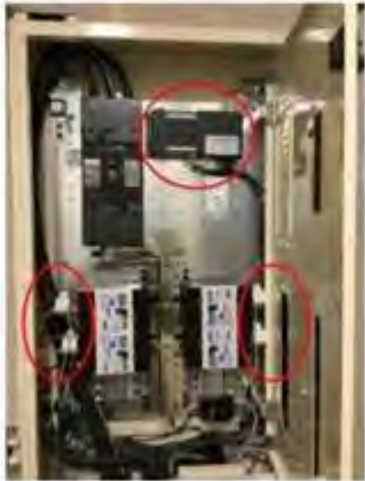
| 事例概要 | <ul style="list-style-type: none"> <li>工場の屋根上に設置された49.9kW設備で、設置3年後にメンテナンスを契約し、監視装置を設置した。</li> <li>パワーコンディショナ（PCS）が設置されている工場内の電気室での室温が40℃以上となり、PCS出力が自律的に1/2に制限されていることが判明し、改善した。</li> </ul> |
| 状況 | <ul style="list-style-type: none"> <li>監視装置を導入したことで、全体の発電量と4台のPCSに電流センサー及び送信モジュールを設置して監視していた。</li> <li>日射のある日中にPCSの出力が低下することがわかった。</li> </ul> <div style="display: flex; align-items: center;"> <div style="margin-left: 20px;"> <ul style="list-style-type: none"> <li>・ 低圧用CT計測型 遠隔監視装置設置。</li> <li>・ PCS4台を各1台ずつ計測。</li> <li>・ 各1台、計測しているので個々にPCSの発電量がわかる。</li> <li>・ 盤内の○部分が監視装置とCT。</li> </ul> </div> </div> <ul style="list-style-type: none"> <li>PCSの設置場所が工場内電気室で、工場の熱がこもり、室内温度が40℃に達していた電気室には過熱を想定し、換気扇が作動する仕組みになっているがその設定温度が40℃であった。</li> <li>太陽光発電設備のPCSは40℃になると出力を1/2に絞り、稼働を続ける安全装置が組み込まれている。さらにPCS内の温度が50℃を超えると停止し、46℃まで下がると自動復帰で出力1/2で運転を行う。</li> </ul> |

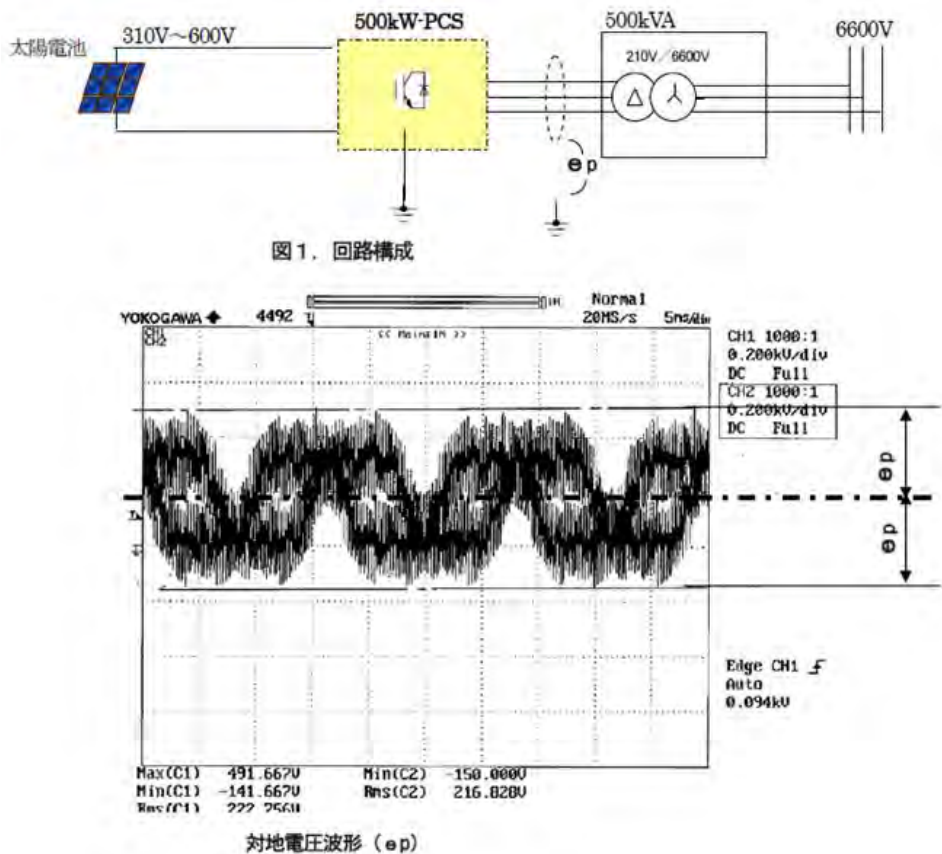
| 事例概要 | <ul style="list-style-type: none"> <li>・ トランスレスパワーコンディショナ（PCS）の仕様書にて、高い対地電圧（直流成分に周波数の高い交流成分が重畳された電圧）が発電中に常時かかることが判明した。</li> <li>・ 発生する対地電圧は、PCSメーカー・品種によって異なり、高いものでは <math>V_{peak}=1,600V</math> となる場合もある。</li> </ul> |
| 状況 | <p>図1. 回路構成</p> <p>太陽電池 310V~600V → 500kW-PCS → 500kVA (210V/6600V) → 6600V</p> <p>図1は、太陽電池（310V~600V）が500kW-PCS（黄色の箱）に接続されている。PCSの出力は500kVAのトランス（210V/6600V）を経由して6600Vの電圧で送電される。図中の接地記号と電圧記号 <math>e_p</math> は、対地電圧を示している。</p> <p>YOKOGAWA 4492 のスクリーンショットは、対地電圧波形（<math>e_p</math>）を示している。設定は Normal 20MS/s、5mV/div、CH1 1000:1 0.200kV/div DC Full、CH2 1000:1 0.200kV/div DC Full である。Edge CH1 F Auto 0.094kV と表示されている。</p> <p>Max(C1) 491.667V<br/>Min(C1) -141.667V<br/>Rms(C1) 222.256V<br/>Min(C2) -150.000V<br/>Rms(C2) 216.820V</p> <p>対地電圧波形（<math>e_p</math>）</p> |

| 対応 | <ul style="list-style-type: none"> <li>• 初めて扱うトランスレスPCSは、メーカーへ直接、仕様の確認等を行ってきた。</li> <li>• PCS-Cub間の交流電路に上記の対地電圧がかかることから、安全と機器故障防止の観点から、Cub低圧側電路に対して、発生する対地電圧に応じた対策を講じて、安全・安心を確保した。</li> </ul> |

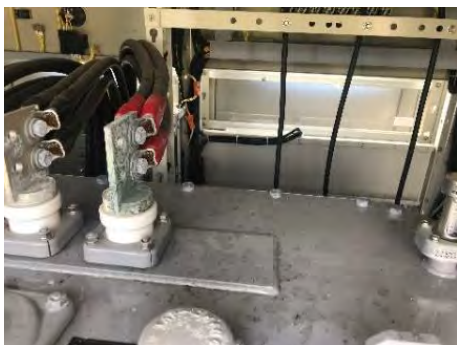
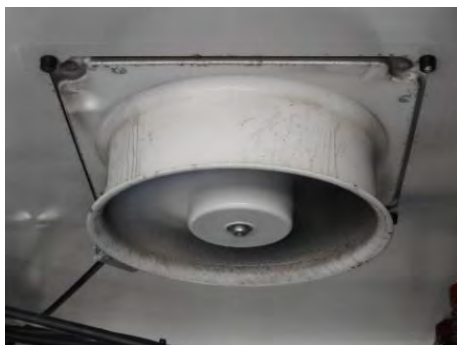
| 事例概要 | <ul style="list-style-type: none"> <li>・ 外気との気温差により、キュービクル天井に結露が発生し、水滴の落下により電気設備に錆が発生した。</li> </ul> |
| 状況 | <ul style="list-style-type: none"> <li>・ 2月の月次点検でキュービクル内部を点検していたところ、トランスの上蓋と端子部分、高圧交流負荷開閉器（LBS）にサビの発生を確認した。</li> <li>・ 天井換気扇に黒い水垂れの跡が見られ、換気扇の取付ボルトにも錆が発生していた。</li> </ul> <div style="display: flex; justify-content: space-around;"> </div> |

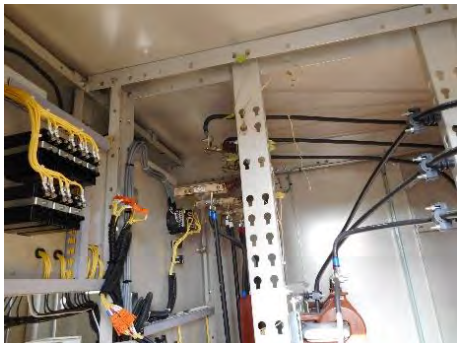
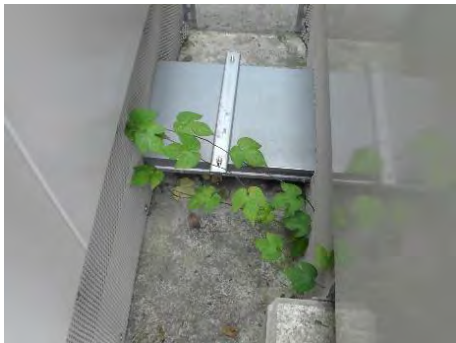
| 事例概要 | <ul style="list-style-type: none"><li>・ 月次点検の際にキュービクル内部の確認を行ったところ、ベース部分の金網から内部へツルが侵入していた。</li><li>・ 発電所の運転には影響がなかったものの、発見が遅れれば地絡等の重大な事象に繋がる恐れがあった。</li></ul> |
| 状況 | <ul style="list-style-type: none"><li>・ キュービクル内部の確認を行ったところ、ベース部分の金網から内部へツルが侵入していた。</li><li>・ 前回の月次点検ではツルの接触と侵入は確認できなかったが、キュービクル周辺は雑草で囲まれており、ツルの繁殖しやすい条件が整っていた。</li><li>・ ツルは夏の温暖な気候では1日に数cmも成長する場合があります、前回の点検から急激に成長したものと考えられる。</li></ul> <div data-bbox="429 1240 887 1581"></div> <div data-bbox="912 1240 1369 1581"></div> |

| 対応 | <ul style="list-style-type: none"> <li>• ツルは充電部から十分に距離があったため、全停電を行って除去した。</li> <li>• キュービクルと架台の間に1.2mmピッチのステンレス製カバーを取付けた。</li> </ul> <div data-bbox="432 344 890 685"> </div> <div data-bbox="916 344 1369 685"> </div> <p style="text-align: center;">ステンレス製カバーの取付前（左）と取付後（右）の状況</p> <ul style="list-style-type: none"> <li>• キュービクル架台下では既存1.2mmピッチの樹脂製カバーの上から1.2mmピッチのステンレス製カバーを取り付けた。</li> </ul> <div data-bbox="432 902 890 1243"> </div> <div data-bbox="916 902 1369 1243"> </div> <p style="text-align: center;">ステンレス製カバーの取付前（左）と取付後（右）の状況</p> |

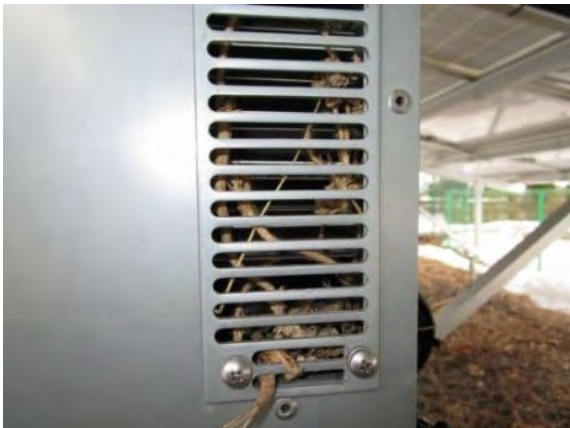
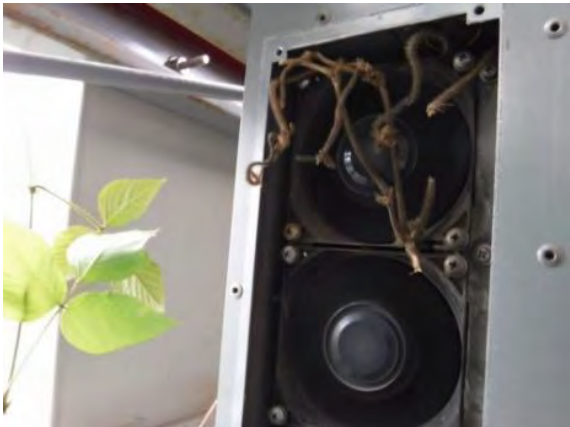
| 状況 | <ul style="list-style-type: none"> <li>・ 現地調査の結果、発電所敷地内にツル性植物（クズ）が繁殖し、架台に絡んでいることが判明した。</li> <li>・ ツル性植物は、架台に固定されたPCSの付近にも伸びていた。PCSに絡みついて覆っているようなことはなかったが、PCSの近くで枝分かれたツルがPCSの吸排気口の中に伸びているものが見つかった。</li> </ul> <div data-bbox="612 1290 1187 1720" data-label="Image"> </div> <ul style="list-style-type: none"> <li>・ 放熱用のファン周辺を中心に、内部にツル性植物が伸びて密集すると、ツル性植物によって熱を外部に逃がす効果が落ち、発電中は過熱し易くなる。</li> <li>・ ファンの稼働が停止していた場合もある。また、ファンが稼働しても、PCS内の適切な冷却が間に合わなくなると、PCSの安全装置が動作し、稼働を停止させる。太陽電池パネルは直流電力の発電を続けているので、PCSの段階で</li> </ul> |

| | <p>発電をロスしている。</p> <ul style="list-style-type: none"> <li>ツル性植物の侵入によるPCSの停止を確認でき、発電量が予想より低調の理由のひとつとなっていたと言える。</li> </ul> |

| 対応 | <ul style="list-style-type: none"> <li>PCS内からツル性植物を取り除いた後、先ずファンが正常に動くことを確認し、様子を見ながらPCSを再稼働させた。</li> <li>ただし、長期間にわたって稼働が止まっていたPCSの場合、それだけでは再稼働できない場合がある。他の部品の交換やメーカーによる修繕が必要になる。（この間も発電のロスは続く。）</li> <li>一方で、高圧や特別高圧の送配電線に連系している太陽光発電所でも、分散型のPCSを採用している場合、低圧向けと同じようなPCSの構造で架台に固定している場合には、同様のトラブルが起きる恐れがある。</li> </ul> |

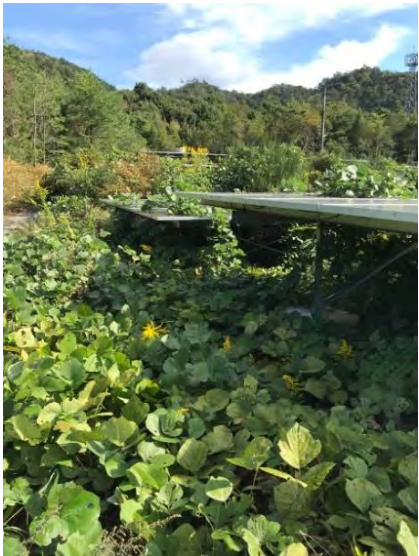
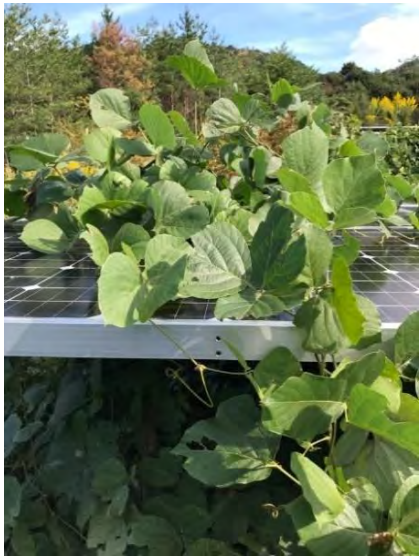
| 事例概要 | <ul style="list-style-type: none"> <li>以下の状況で、発電事業者は収入減と支出倍増となるとともに、苦情対応となっていた。 <ul style="list-style-type: none"> <li>① 雑草の影による発電量の低下（10%以上）</li> <li>② 植生の悪化による雑草の増大と草刈り回数の倍増（1回/年→2回/年）と雑草の増量による集草費の増大</li> <li>③ 植生悪化による景観悪化への近隣からの苦情が発生</li> </ul> </li> <li>また、土地賃貸契約書に「除草剤の使用は不可」の旨が明記されており、事業者は防草シートも検討したが、収益性が合わずに草刈りでの対応とした。</li> </ul> |
| 状況 | <ul style="list-style-type: none"> <li>発電事業主へ雑草対策を行うため、以下の流れと「分析・診断」と「実行計画」の重要性を説明し、納得の上で現地調査を行った。</li> </ul> <div style="display: flex; justify-content: space-around;"> </div> <ul style="list-style-type: none"> <li>現地調査の結果、メガソーラー敷地面積の約半分は隣接地のフェンス付近から侵入したクズが発電所を覆っていた。クズは2年で約100m匍匐（ほふく）侵入しながら、植生範囲を拡大してきたと推測された。</li> <li>さらに、背の低い雑木が至る所で散見された。</li> <li>現地調査と採取した土壌分析の結果から、現状で行われている草刈りのみの対応ではさらに植生が悪化し、雑草対策の回数が倍増すると診断した。</li> </ul> |

- ・ 雑草対策案は緩い傾斜地の地形、法面の存在、土壌分析の結果、アレイの最低地上高、事業主の運営方針と地権者ヒアリング（除草剤の使用が何故、禁止されているのか等）等の諸条件を設定し、複数案を立案した。
- ・ 方針として、分析結果やこの地域特徴を良く知る地権者ヒアリング等から裸地管理ではなく、雑草と発電所が「共存共栄」する「植生転換」案を考案した。

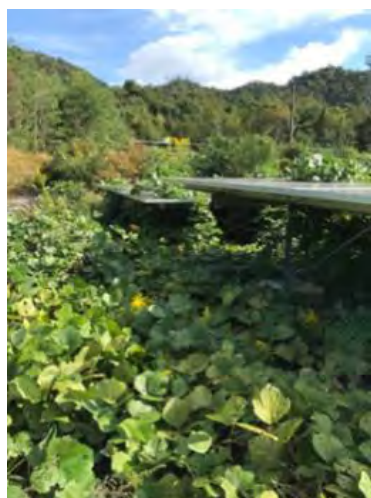
初回の雑草対策直前の様子（左）

- ・ 具体的な方法は、草刈りを主作業とし、地権者の合意の上で有資格者が特定の雑草のみに対してドリフト（飛散）が最も発生しない除草剤を塗布する工法とした。
- ・ 除草剤の使用に際して、農林水産省の「農薬取締法」を遵守し、環境省の「公園・街路樹等病害虫・雑草管理マニュアル」等を参考に、実施計画書を作成した。
- ・ これらの結果、雑草対策費や回数は半分以上となり、近隣からの苦情もなくなった。
- ・ O&M維持費で最も費用負担が大きい雑草対策費が半額以下になったため今まで実行したくてもできなかった太陽電池モジュールの精密検査費用に充てることができた。異常モジュールの発見にもつながり、日本の主力電源となる発電所のひとつとなり、電力の安定供給に繋がった。

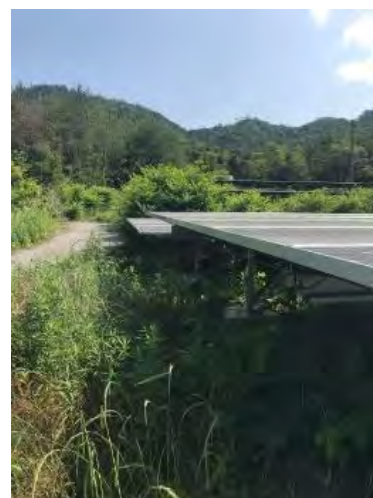
植生転換し翌年の雑草対策直前（右）

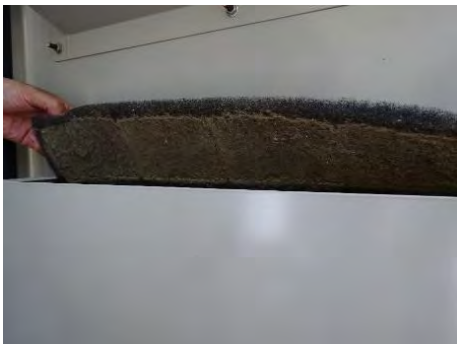
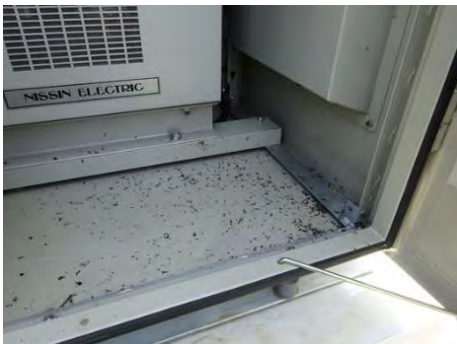
| 事例概要 | <ul style="list-style-type: none"> <li>点検報告書（写真台帳なし）にはパワーコンディショナ（PCS）のフィルター清掃済であった。</li> <li>他の作業のため点検後から1ヶ月後に立ち会った発電事業者が確認するとフィルターには汚れが堆積し、清掃の形跡は見受けられなかった。また、PCSのエンクロージャー内部床には昆虫の死骸が散乱していた。</li> <li>適切な点検作業の運営と管理の方法が課題として挙げられる。</li> </ul> |
| 状況 | <div style="display: flex; justify-content: space-around; align-items: center;"> </div> <div style="display: flex; justify-content: space-around; margin-top: 10px;"> <p>フィルターの汚れ（左）</p> <p>虫の死骸（右）</p> </div> <ul style="list-style-type: none"> <li>委託した点検業者へのヒアリングの結果、別の業者へ点検を再委託し結果的には無管理状態であったことが判明した。</li> <li>再委託の業者へのヒアリングの結果、点検業者から再委託業者への詳細な点検内容とその対応が正確に伝わっておらず、点検の作業者は点検の必要性やフィルターの未清掃による不具合の発生と損失についての理解が不足していた。</li> <li>以上から、事業運営体制を刷新することとし、点検方法、点検結果の判断、報告の仕方、点検実施の有無、提出書類（報告書、測定結果、写真台帳）、体制表、緊急連絡先等、詳細な内容を作り上げる契機になった。</li> </ul> |

- 発電所を運営するには多くの関連業者、メーカー、関係者が関わり、発電事業を20年以上にわたり、安全・安心を保ち、保守保全を続けながら安定稼働と安定供給を行われなければならない。
- 業務の要であるが、長期間の対応にはマンパワーや管理手法の構築だけでは不可能なため、施工管理ソフトをベースに、急速に普及した情報端末（スマートフォン、タブレット）を活用した太陽光発電事業用のクラウドサービスが構築されている。
