太陽光発電設備の評価・回復手法の 技術情報および利用ガイド 導入編

国立研究開発法人 産業技術総合研究所 大関 崇
一般社団法人 構造耐力評価機構 前田 泰宏
SOMPOリスクマネジメント株式会社 上坂 善孝

I 導入編:目次

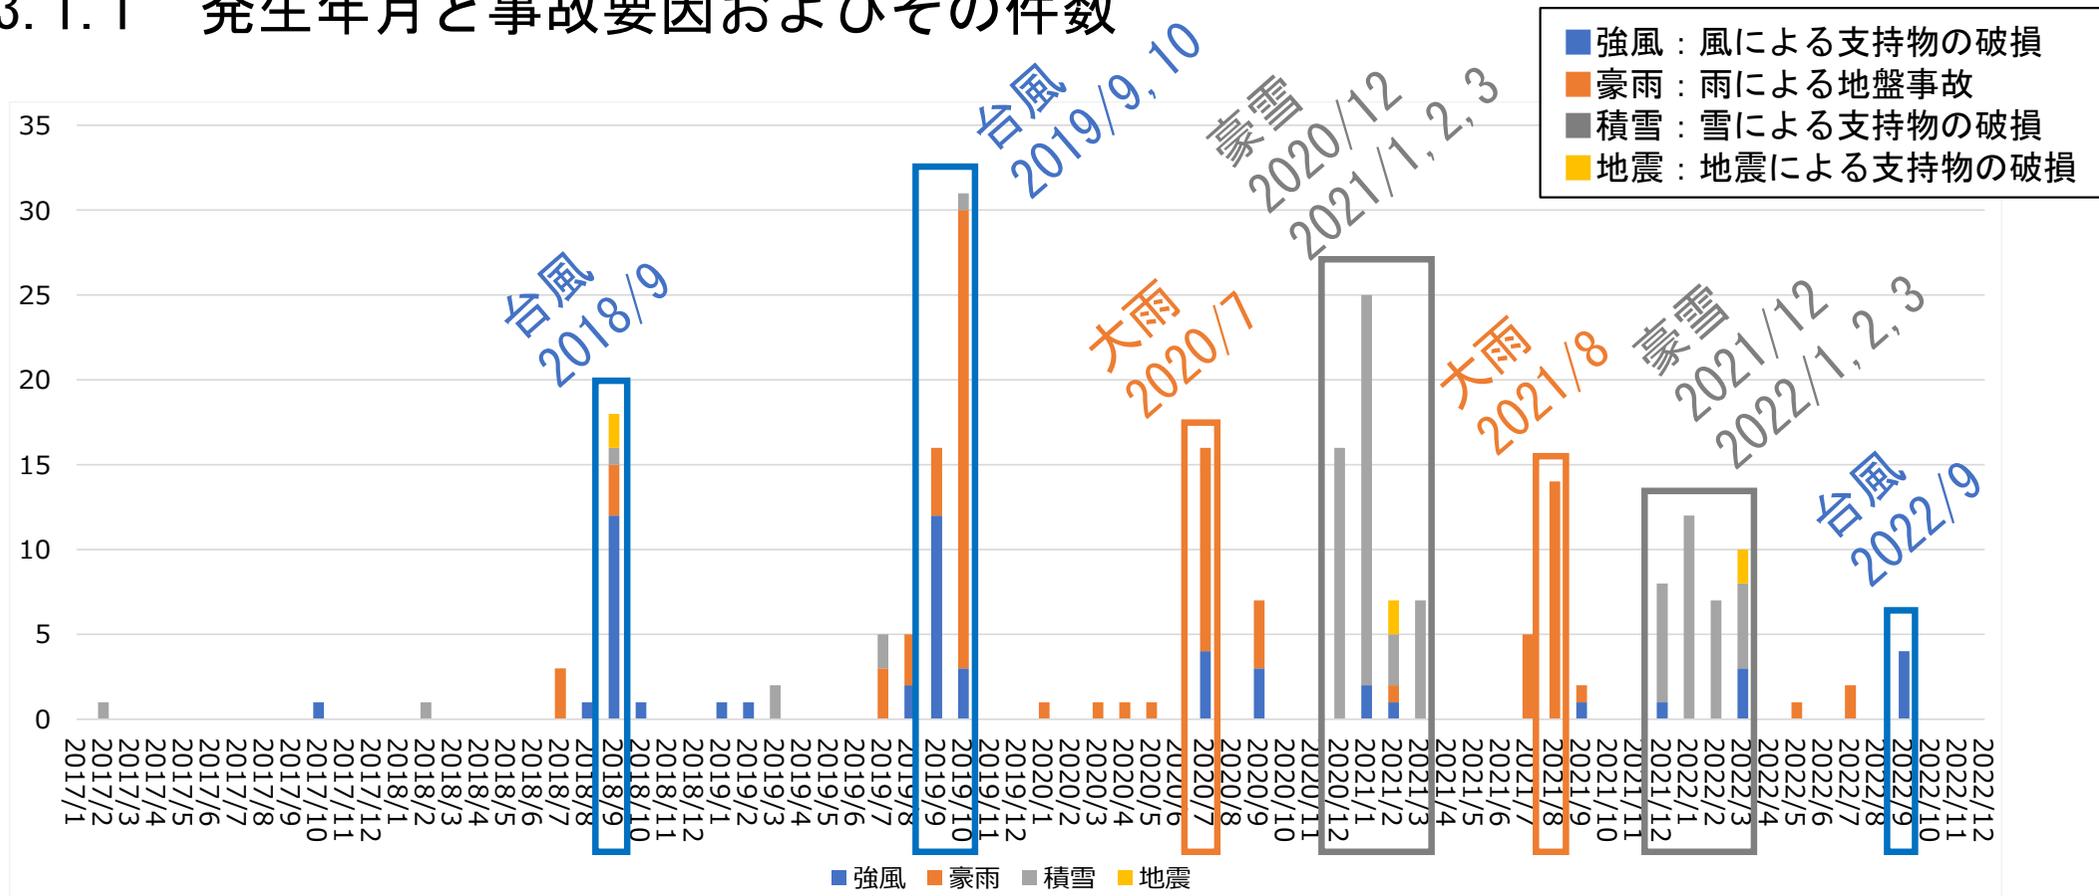
3.1.1 発生年月と事故要因およびその件数

- 構造関係の評価および回復を検討するにあたり、構造関係事故に係る保険情報245件の分析を行った。
- 分析対象は保険金支払い（主に1000万円以上）があったもの
- 分析で確認した資料は主に保険支払金額を決定するためのものである
- 分析は各種事故関係資料より構造耐力評価機構が事象および要因（一次要因）について分類した結果を示した。なお、要因が特定できない場合は不明
