太陽光発電システムの設計・施工ガイドライン 2023 年版

太陽光発電システム用架台の耐風性能試験

(一部杭基礎支持力が不足している場合)

2023 年 4 月 28 日

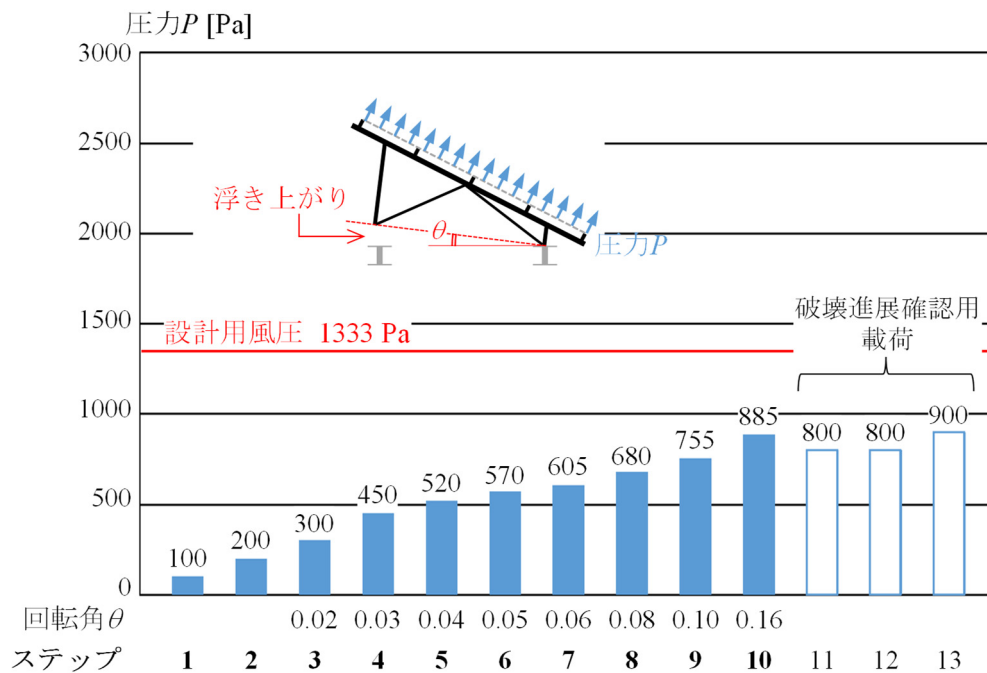
図 2-1 载荷試験の荷重ステップ（一部基礎非固定支持条件）

加圧は、杭に引抜きが発生する負圧载荷のみ実施した。図 2-1 に、一部基礎非固定試験における载荷ステップを示す。载荷は、目標圧力あるいは浮き上がり回転角  $\theta$  が目標値に達した後、圧力を 10 秒程度維持してから除荷するという方法で実施した。浮き上がり回転角  $\theta$  は、図 2-1 中に定義した柱脚の浮き上がりを許容した構面における架構回転角である。図 2-1 に示すように、载荷ステップ 3 までは目標圧力  $P$  を 100Pa ずつ上昇させ、それ以降は浮き上がり回転角  $\theta$  を 0.01rad (0.06rad 以降は 0.02 rad) ずつ増加させた。载荷ステップ 10 では、浮き上がり変位が漏気防止シートの限界に達するまで载荷した。载荷ステップ 11~13 では、载荷ステップ 10 で生じたパネル受け材連結部破壊後の架台の損傷進展を確認するため、 $P=800\sim900\text{Pa}$  で繰り返し载荷した。なお、文献<sup>2)</sup>の全基礎固定試験における载荷ステップでは、架台が破壊に至るまで荷重ステップ毎に圧力  $P$  を 250Pa ずつ上昇させている。詳細は、文献<sup>2)</sup>を参照されたい。
