# 地域共生・共創のための 太陽光発電所チェックリスト

## 初版・Part-Ⅱa

2023年10月18日

地域共創エネルギー推進委員会  
太陽光発電所チェックリスト作成WG

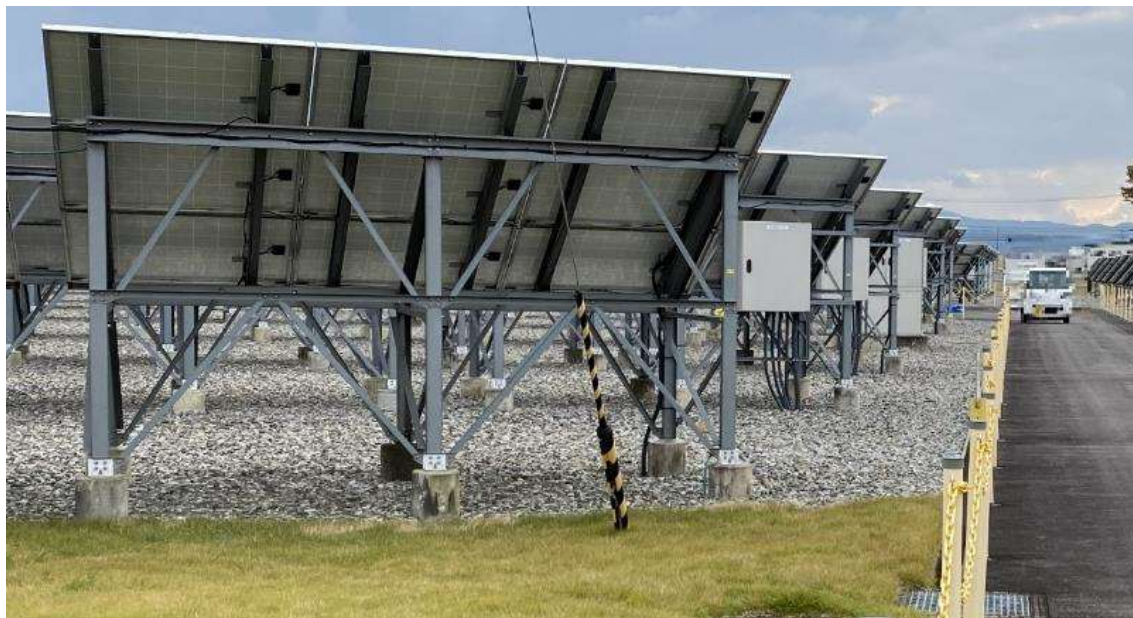
判定：○ 管理No.6-111

↑ 高圧発電所の例（多雪地域）  
チェーンは敷地内通路の仕切り

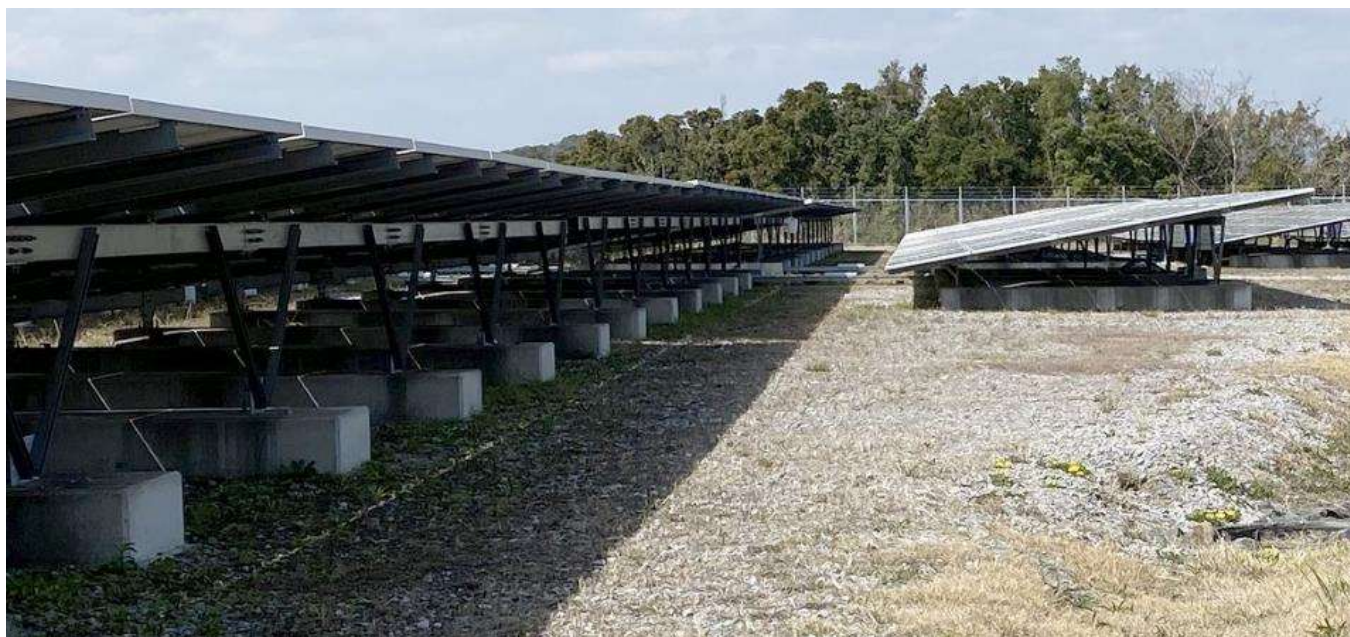
判定：○ 管理No.9-08\_5\_H25

高圧発電所の例（台風上陸数の多い地域）
