太陽光発電設備の評価・回復手法の 技術情報および利用ガイド 電気編

国立研究開発法人 産業技術総合研究所
大関 崇

Ⅲ 電気編：目次

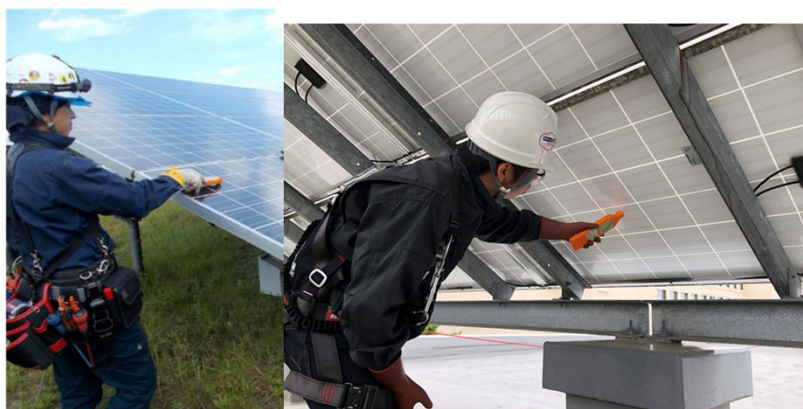
図 配線経路の確認

- 基本的には、書類が無い場合は、現地において目視等により確認する必要がある。この中で、系統(ストリング)配線図については、現地において確認する方法がいくつかあるため、紹介する。

(a) 送信器の設定

(b) 受信器の設定

(c) モジュール表側からの探査

(d) モジュール裏側からの探査

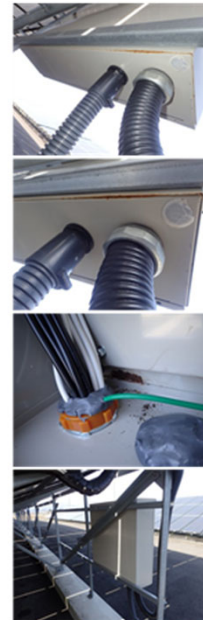
接続箱隙間腐食

盤の外部、内部でサビが発生。

地絡
短絡
火災
サビ進行で配管体に穴が開き内部に水、害虫、小動物が入り。
機器故障。
