# 太陽光発電設備の評価・回復手法の 技術情報および利用ガイド 導入編

国立研究開発法人 産業技術総合研究所 大関 崇  
一般社団法人 構造耐力評価機構 前田 泰宏  
SOMPOリスクマネジメント株式会社 上坂 善孝

# I 導入編: 目次

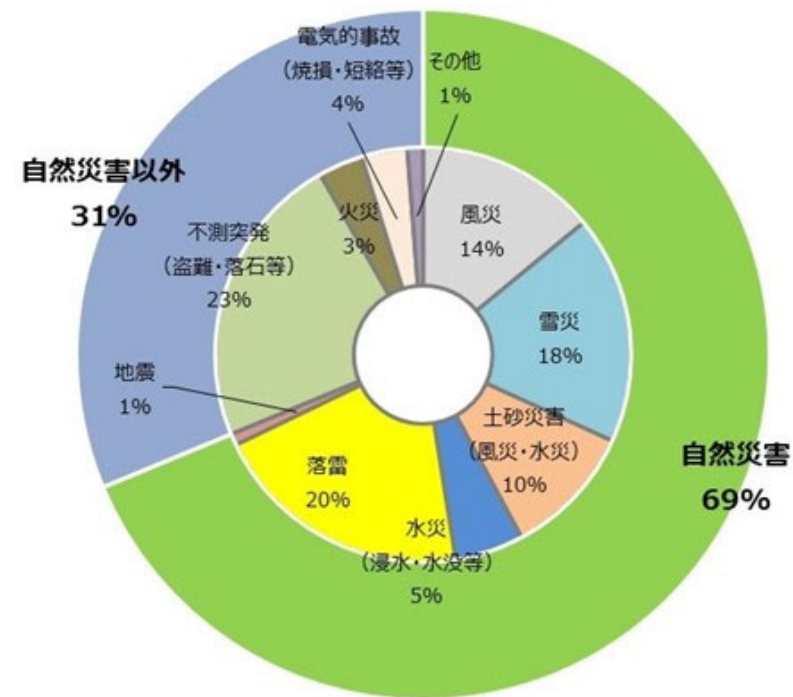
各事故種別の全体に占める割合

- 事故原因：自然災害に起因するもの（風災、雪災、土砂災害、水災、落雷、地震）が累積（約7年間）で約69%を占めるとともに、構造的な破損事故が大半を占めている状況

※太陽電池発電所のケーブル盗難件数が多く、また保険事故全体のうちに占める割合も増加傾向（2020年頃から急激にケーブル盗難が増加していることが背景と考えられる。）

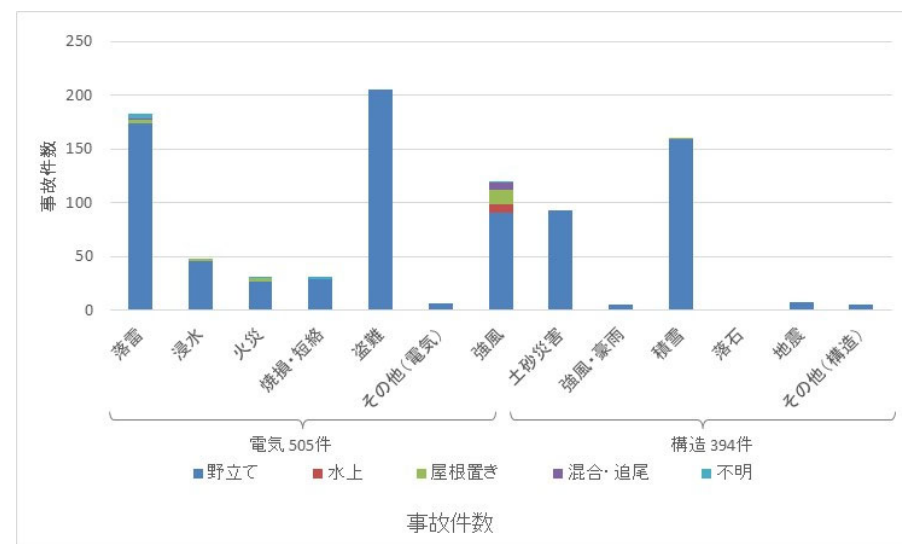
各事故種別の事故件数

- 事故件数：2017年から約7年間で899件（2017年から約2年間→196件、2019年から約3年間→561件、2022年から約2年間→142件）

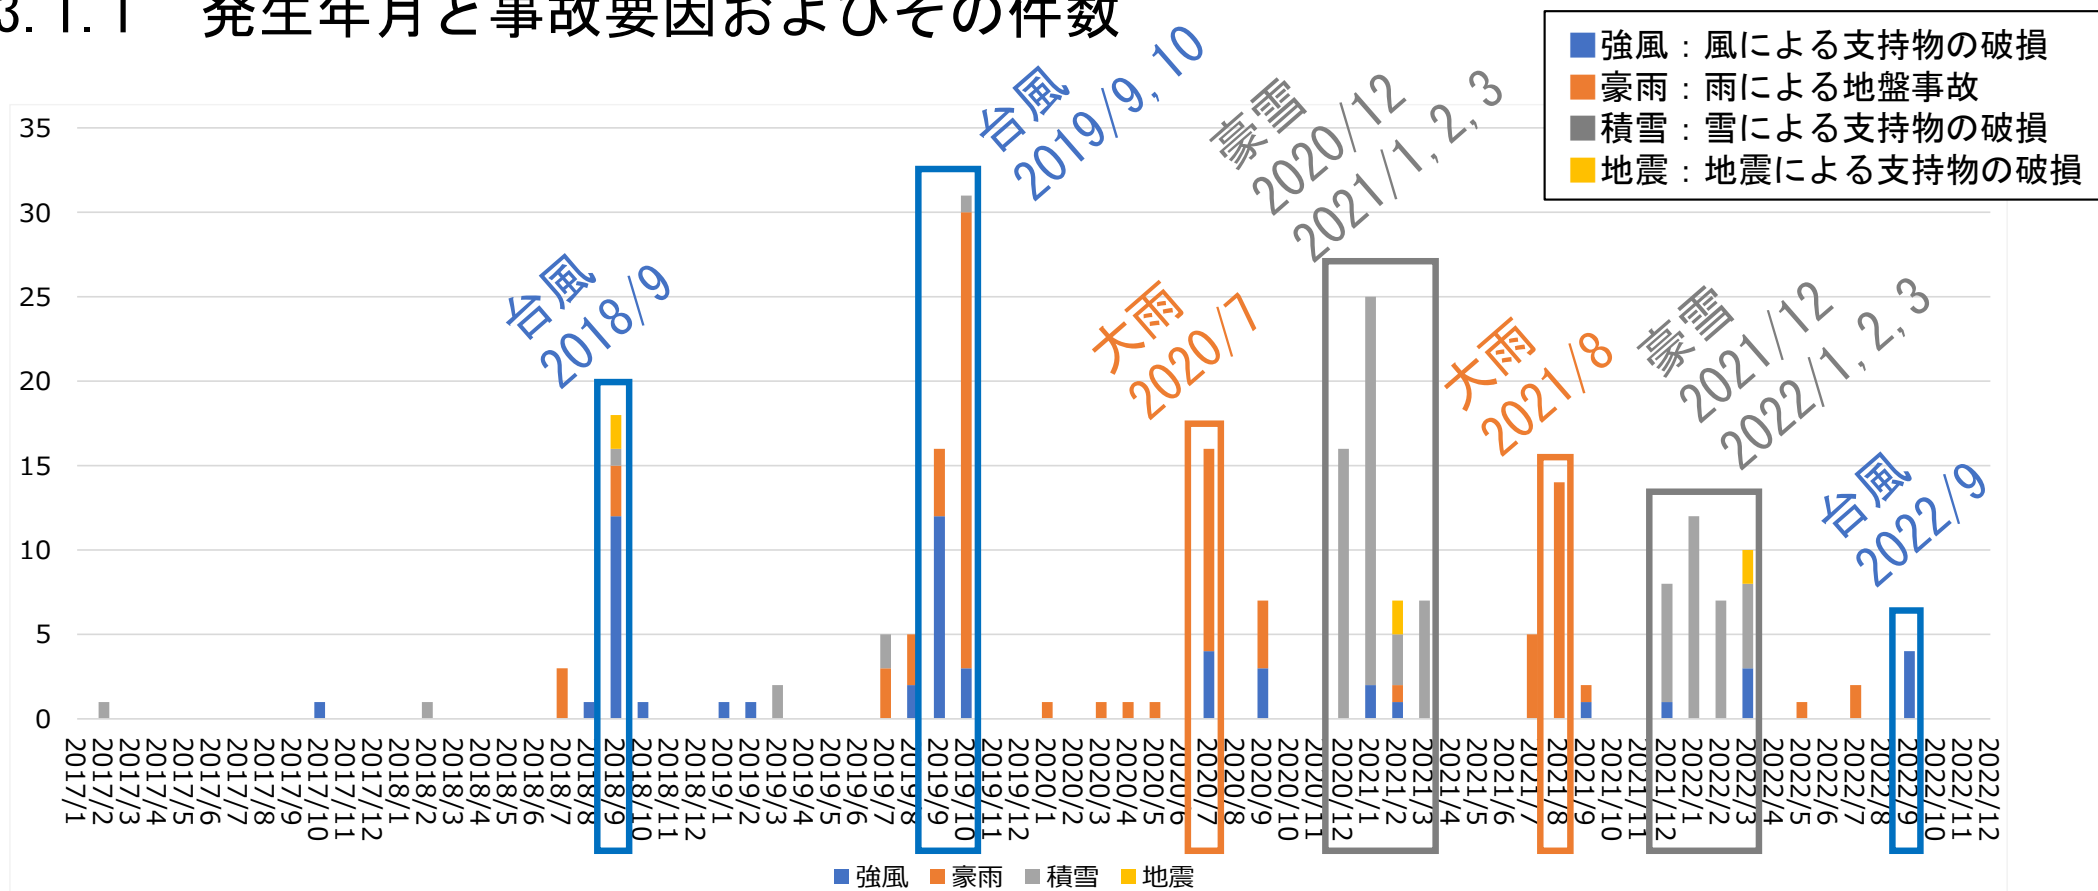
### 3.1.1 発生年月と事故要因およびその件数

- 構造関係の評価および回復を検討するにあたり、構造関係事故に係る保険情報245件の分析を行った。
- 分析対象は保険金支払い（主に1000万円以上）があったもの
- 分析で確認した資料は主に保険支払金額を決定するためのものである
- 分析は各種事故関係資料より構造耐力評価機構が事象および要因（一次要因）について分類した結果を示した。なお、要因が特定できない場合は不明とした。

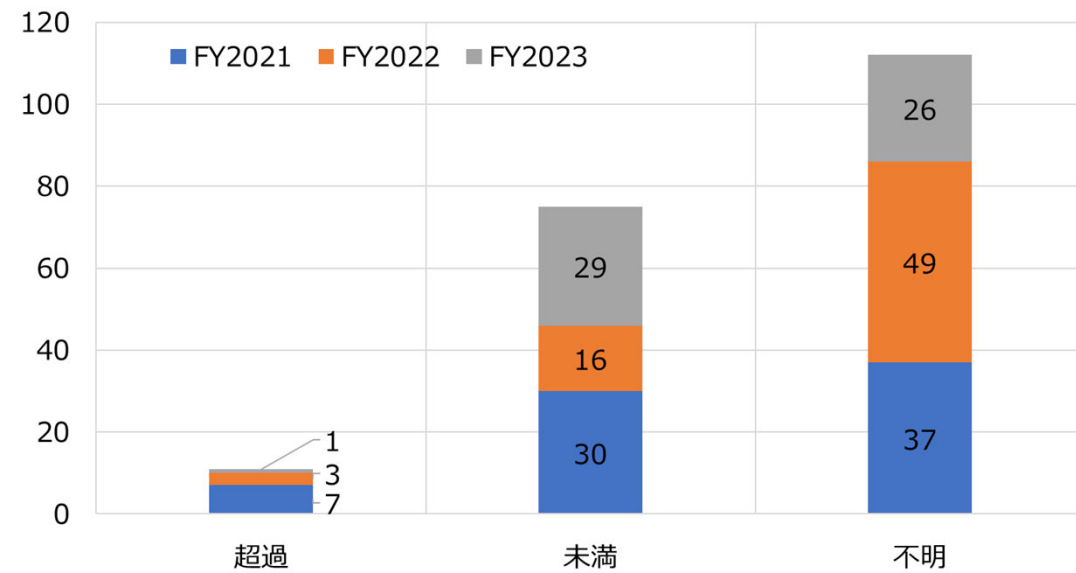
### 3.1.2 設計荷重

- 事故原因の自然災害が再現期間50年で想定されるものを超過or未満であるか分析
- 設計荷重未満でも多くの設備で事故が発生している
- 適切な設計ができていないことが考えられる。

※台風の場合当該分析を行った期間の中で設計風速を超過した台風は平成30年台風第21号（台風201821号）のみである

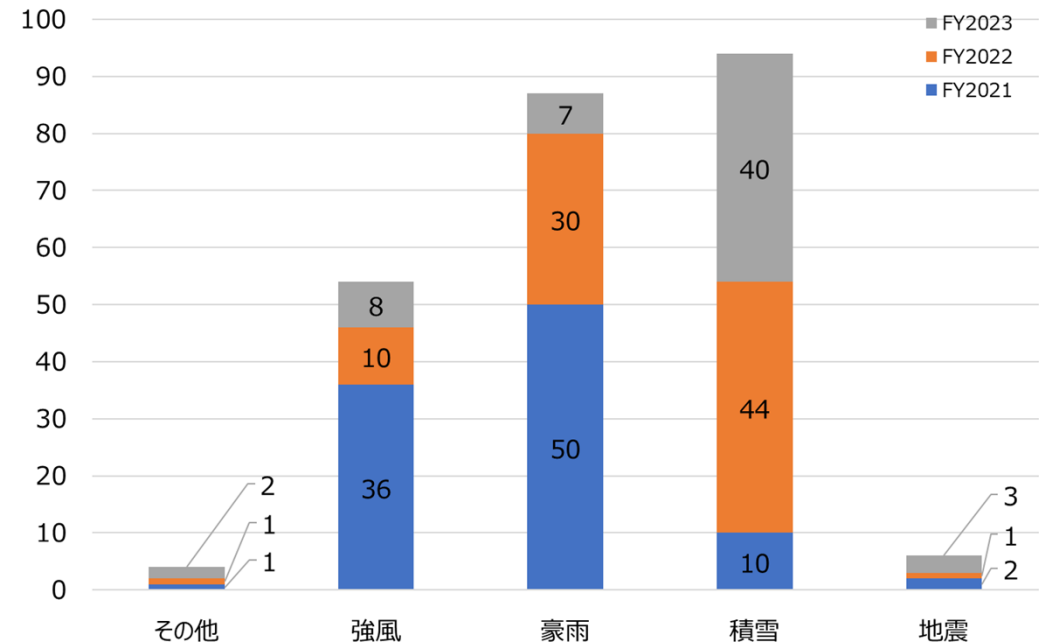
### 3.1.3 事故の外部要因

- 保険支払額の影響で全面的な破損事故が生じる積雪や豪雨による地盤事故が多い。
- 強風は部分的な破損事故になる事例が多いため、積雪・豪雨と比較して件数が少ない。
- 地震による事故件数が最も少ない。理由としては太陽電池発電設備の支持物が軽量であることが原因であると考えられる。

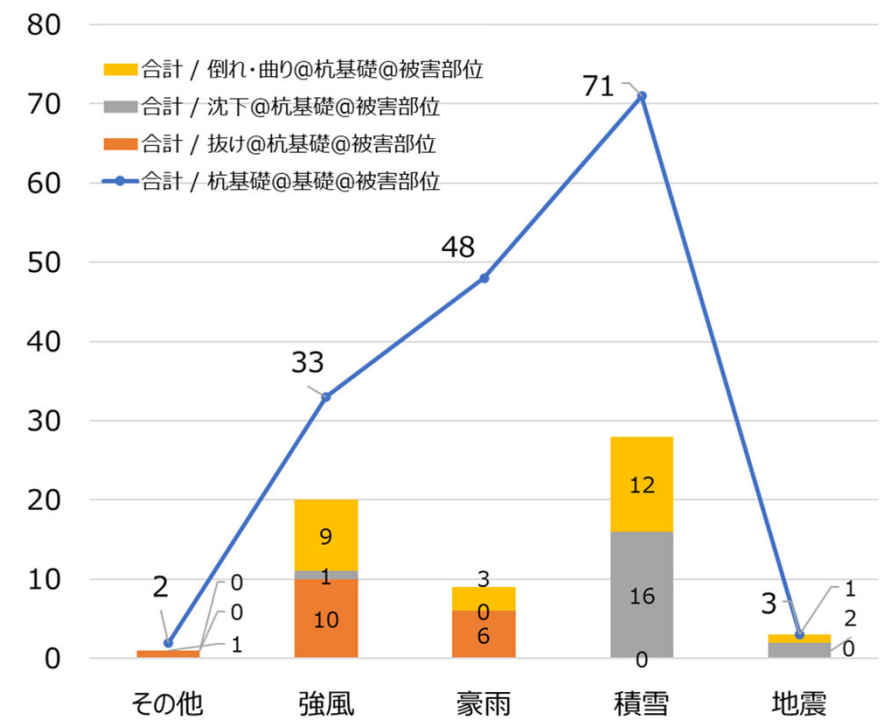
### 3.1.4 外部要因ごとの杭の被害内容

- 杭の被害は強風事故が最も高い割合で発生しており、特に杭の抜けや曲がりが多い。
- 引抜および水平抵抗力が不足しているケースが多いため、引抜および水平抵抗力を補強する技術が必要

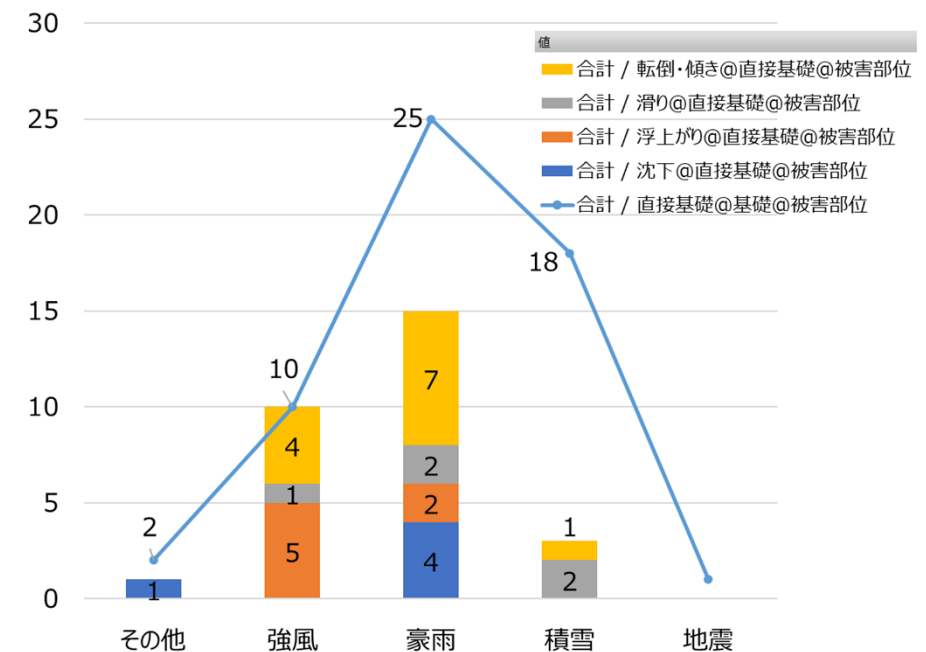
### 3.1.5 外部要因ごとの直接基礎の被害内容

- 杭基礎と同様に強風事故が最も高い割合で発生しており、沈下による被害は比較的少なく、浮上がりや転倒・傾きが多い。
- 重量を増加する補強が必要であると考えられる。

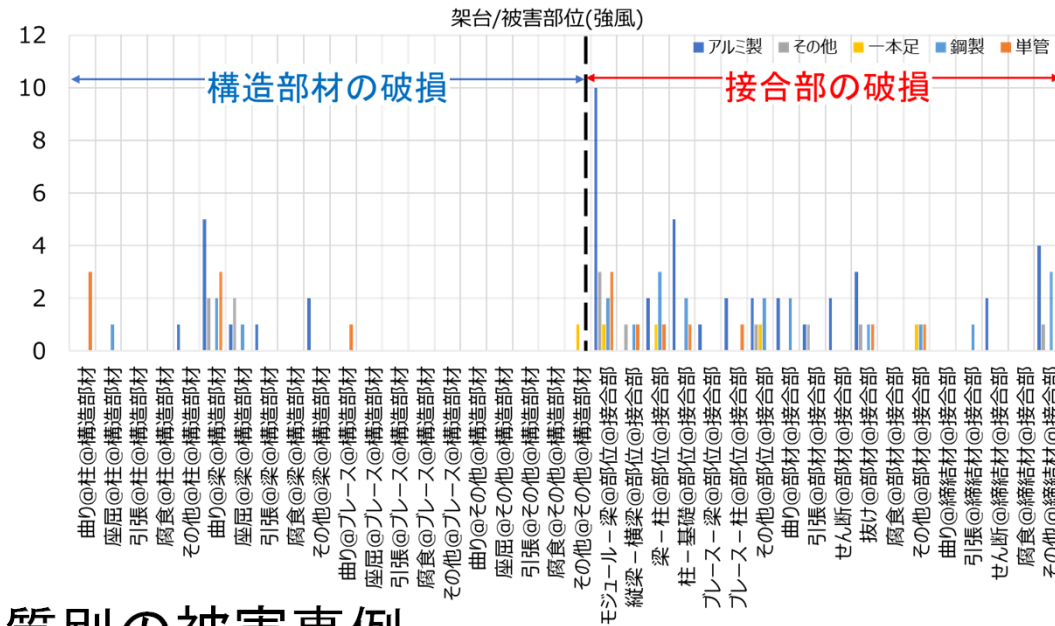
### 3.1.7 強風時における架台部位および材質別の被害事例

- 構造部材の破損よりも接合部の破損が多く、特にアルミ製架台で発生していることがわかる。
- アルミ製架台の接合部はボルトの締めつけによる摩擦を期待した長孔やT溝、溝ナットが使用されている。
- すべりが生じないように補修、補強等を検討する必要がある。

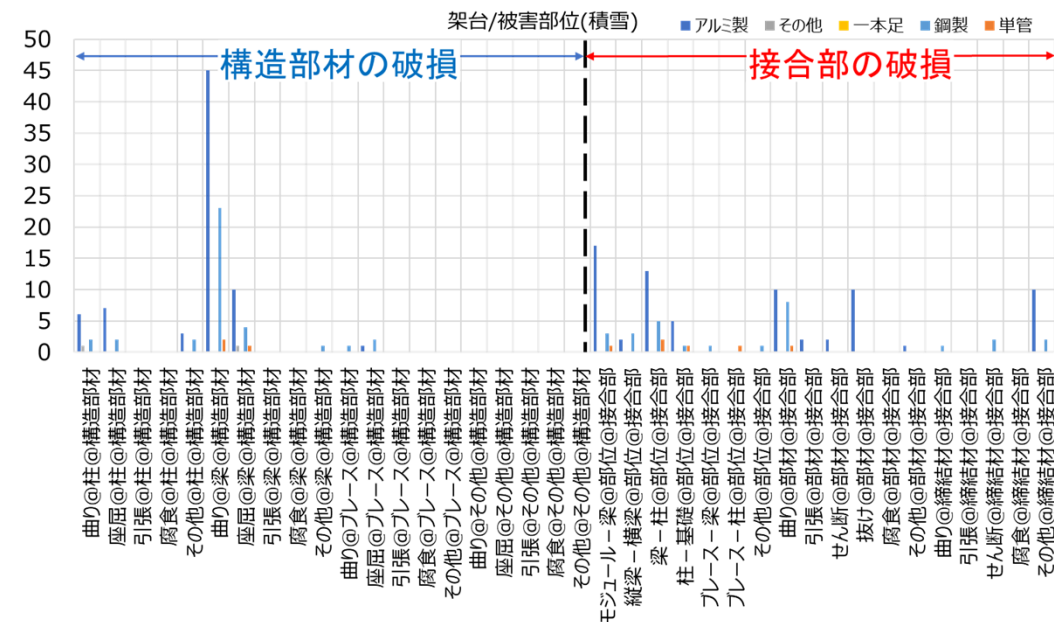
### 3.1.8 積雪時における架台部位および材質別の被害事例

- 構造部材の破損が多く、特に梁の曲がりが多い傾向であった。
- アレイ面の積雪と地上に堆積した積雪が繋がることでアレイ端部に作用する沈降力による被害であった。
- アレイ端部に作用する沈降力を考慮した上で構造計算を行い、補修、補強等を行う。または、アレイ端部に沈降力が作用しないようにアレイ先端を高くする必要がある。

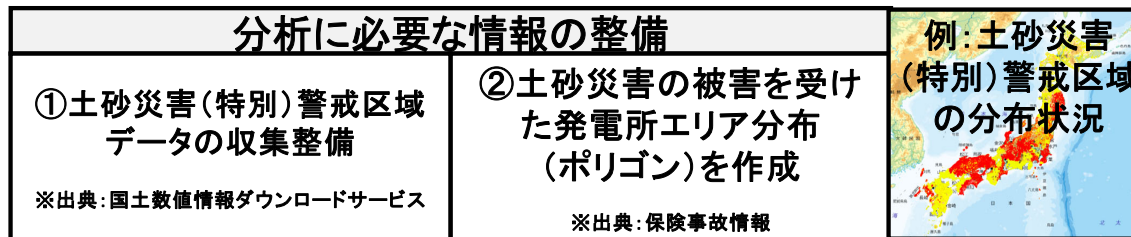
#### ➤ 分析方法

①②の重複状況をGIS上で確認

#### ➤ 分析を行った事故件数は少ないが、土木関係事故は、発電所内もしくはその近くにおいて土砂災害（特別）警戒区域に該当しているケースが6割程度であることが分かる（一方、4割程度が土砂災害（特別）警戒区域に非該当）。
