太陽光発電所 Before/After 改善事例集

事例：D-005 植物の根張りによる法面保護
を活用した土砂流出防止、景観性向上

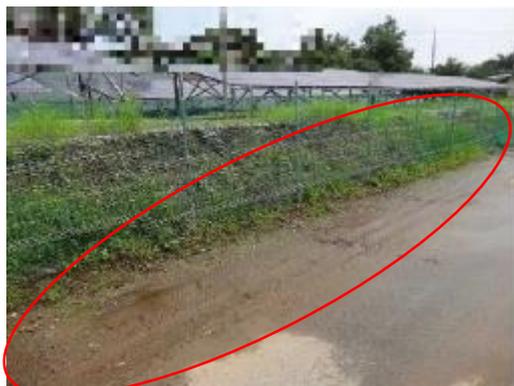
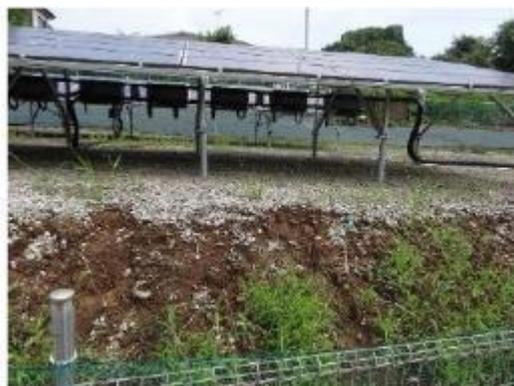
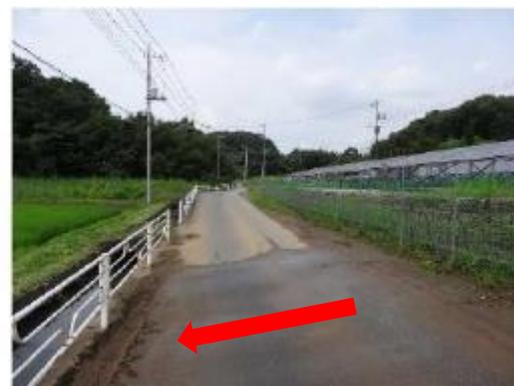
管理No.2-18-2

判定：× 道路側に多量の土砂流出あり。道路向かい側の田畑の方まで土砂が流出している。

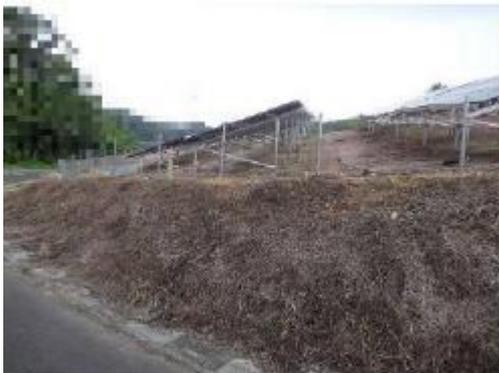
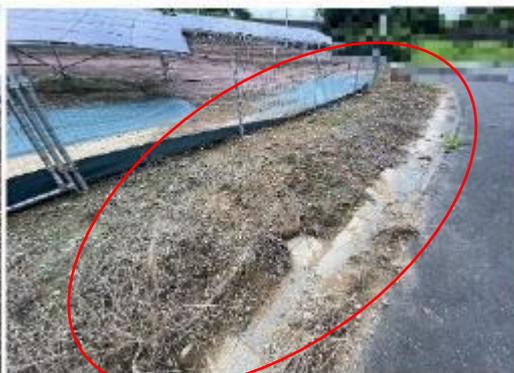
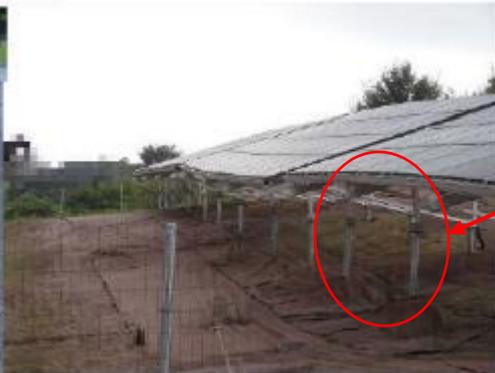
管理No.2-ex5

土砂流出の影響を受けたのか鉛直に施工される基礎が傾いており、風圧に対する強度低下のリスクあり。

判定：× 発電所敷地に敷設された防草シートの裏側を雨水が流れ、大量の土砂が道路の排水溝に流出。写真には掲載していないが、土砂流出の影響で道路擁壁裏面の土地に亀裂が入り、危険な状態。

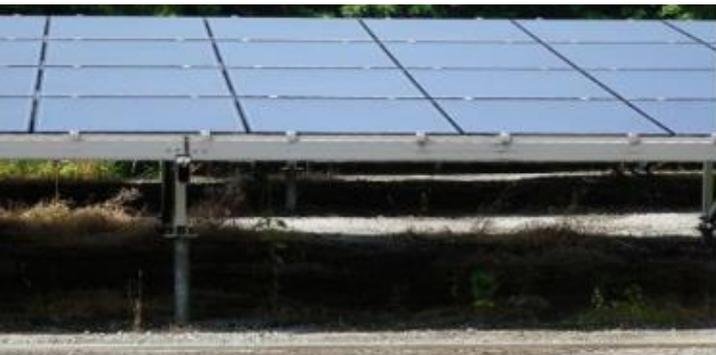
管理No.12-30_109

敷地表面のモルタル（コンクリート）施工のひび割れ、下部空洞化の懸念あり。土壌改良剤や防草シートも同様、水みちが考慮されていない場合に下部空洞化の発生例あり

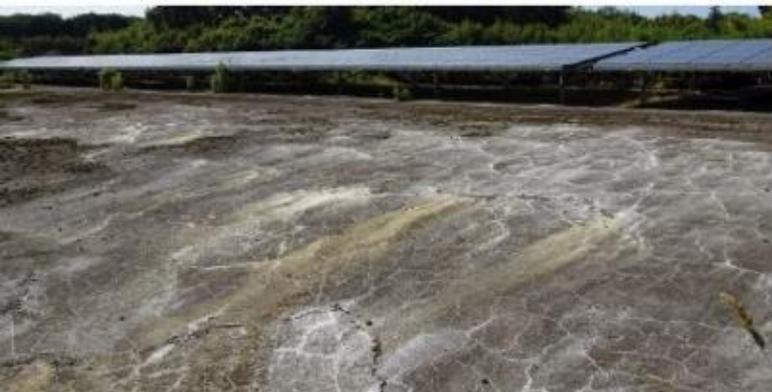
管理No.14-02_2

門扉からアレイまでの傾斜部はモルタルが敷設されているが、細かいひび割れが多くみられる。水みちが考慮されていなければ下部の土砂が流れ出して空洞ができるリスクがある。

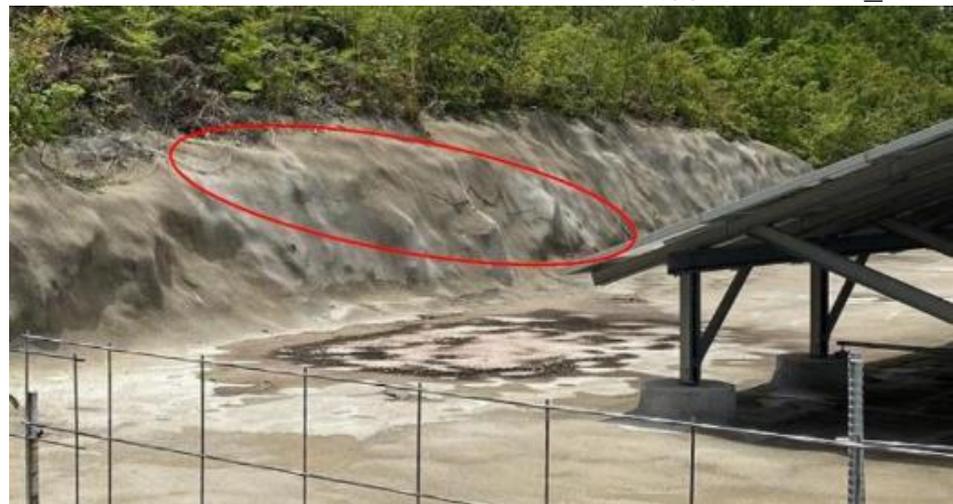
モルタル等で敷地全体が覆われておりきれいに見えるが、水みちが考慮されていない可能性がある。擁壁としての強度が不十分と見られ、ひび割れが確認され、加えて排水口がない、もしくは不十分な可能性がある。既に広い範囲でクラックが発生しており、地面に壁面からの土砂が流れ出たような形跡あり。

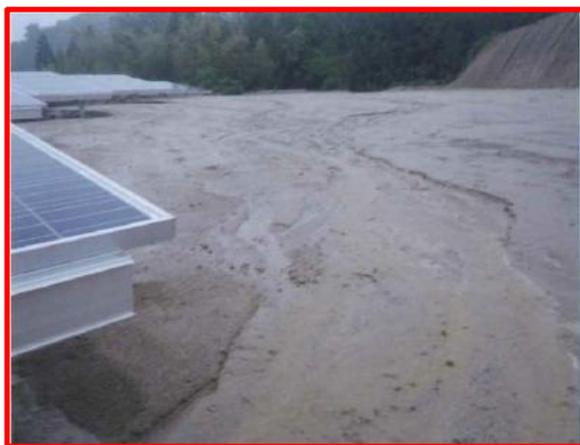
事例5A

山砂の現場で雨のたびに土砂が濁水となって流出していた

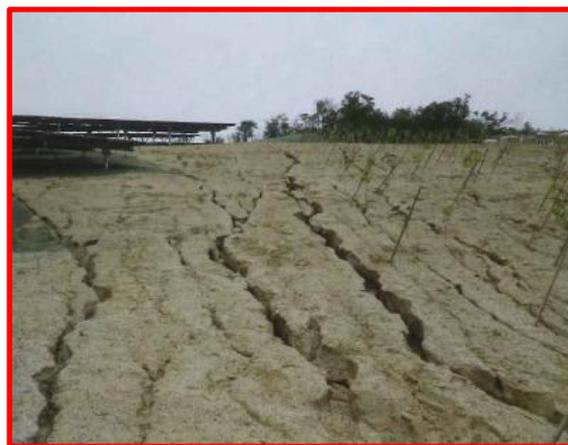
事例5B

真砂土の傾斜地で深いガリ浸食が発生していた

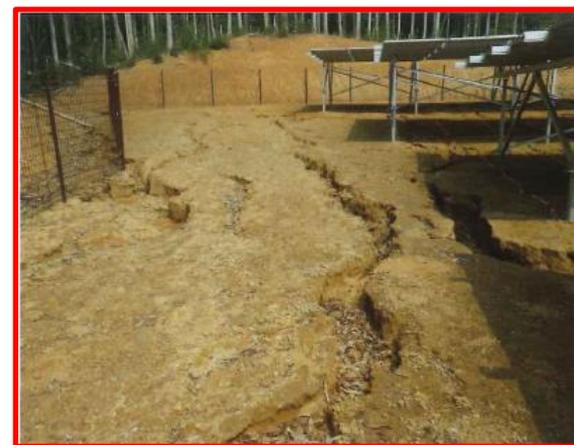
事例5C

雨が降るたびに同じ場所に水みちが形成され、ガリ浸食が深くなった状態

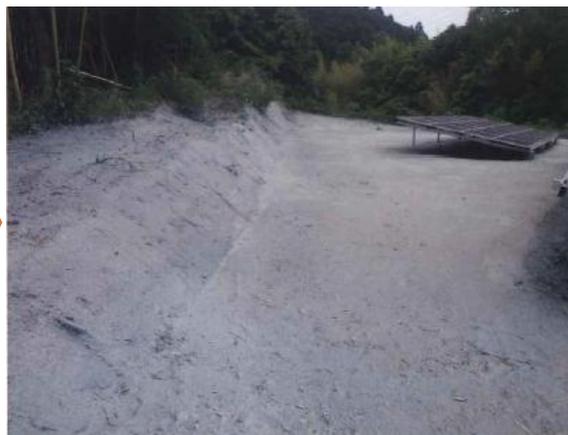
土壌団粒化樹脂のコーティングの3日後に大雨が降ったがコーティングの効果で浸食は発生していない

※ コーティング剤に含まれる種子や肥料が流れ出さず定着している

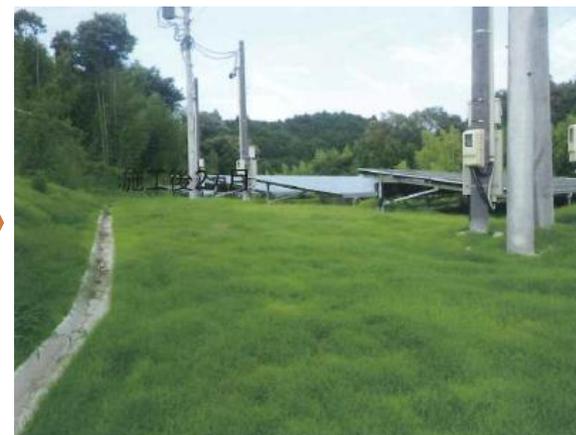
コーティング施工 2 か月後

- ・植物の根張りにより法面保護
- ・U字溝の整備も行われ土砂流出の懸念がなくなった

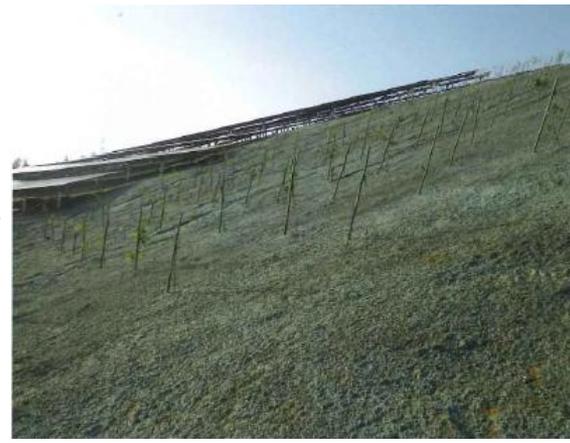
土壌団粒化樹脂のコーティング吹付直後

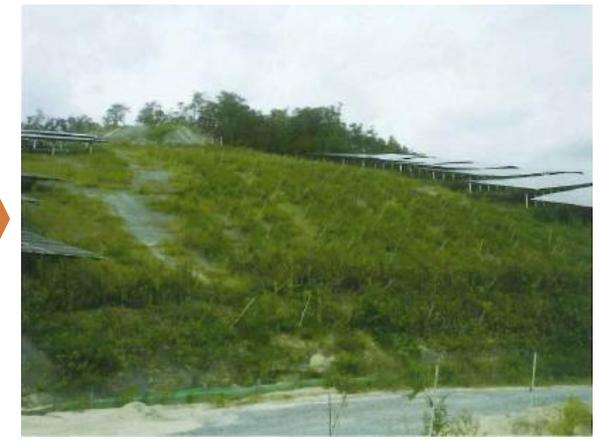
コーティング施工1年3か月後
・植物の根張りにより法面保護

※ コーティング剤に含まれる種子や肥料が流れ出さず定着している

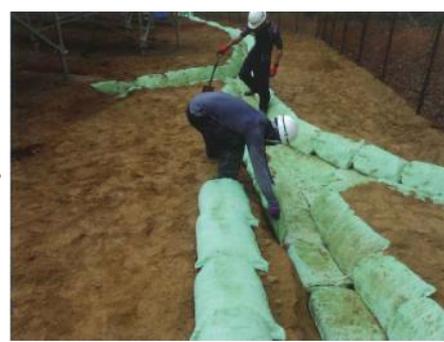
ガリ浸食跡を利用して植生土のう水路を設置した

ガリ浸食により自然につくられた排水路を固定化することにより水みちを確保した。

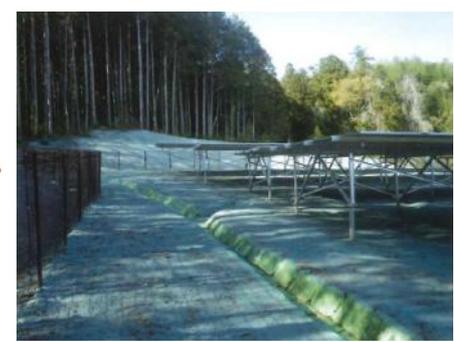
土壤団粒化樹脂のコーティング吹付直後

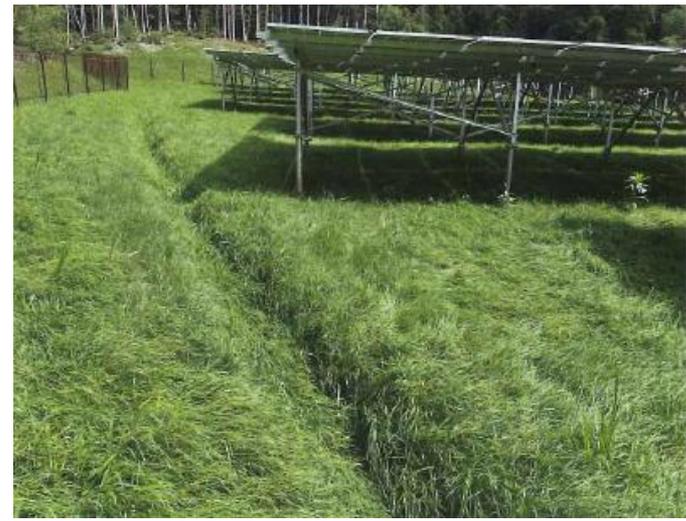
コーティング施工3か月後
