# 地域共生・共創のための 太陽光発電所チェックリスト

## 初版・Part- I

2023年7月20日

地域共創エネルギー推進委員会  
太陽光発電所チェックリスト作成WG

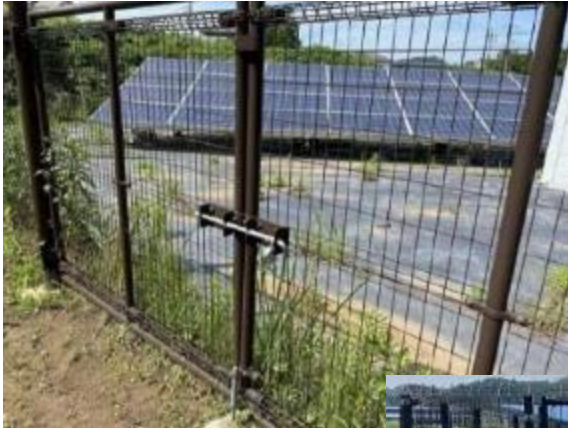
管理No.1-41

判定：○

低圧太陽光  
発電所の例。

施錠もしっかり  
できている。

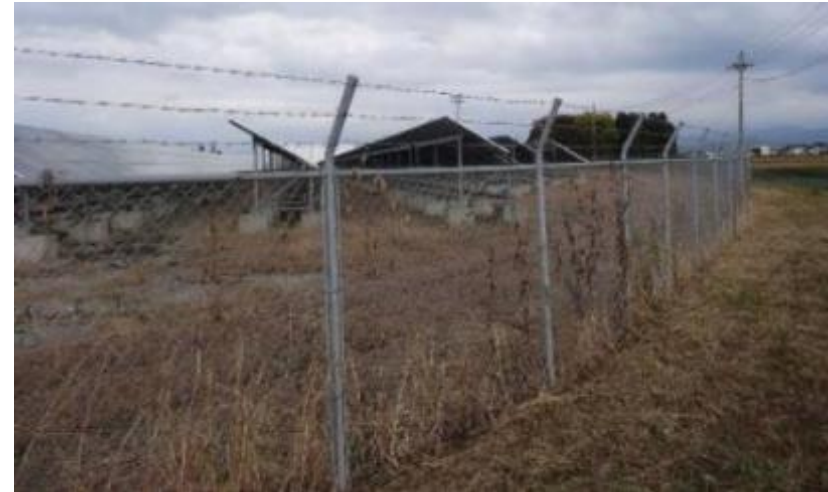
管理No.9-23\_ex09

高圧太陽光発電所の例。 判定：○

足をかけてよじ登れないサイズの網目形状を使用。  
加えて、上部に忍び返し（有刺鉄線）を敷設。

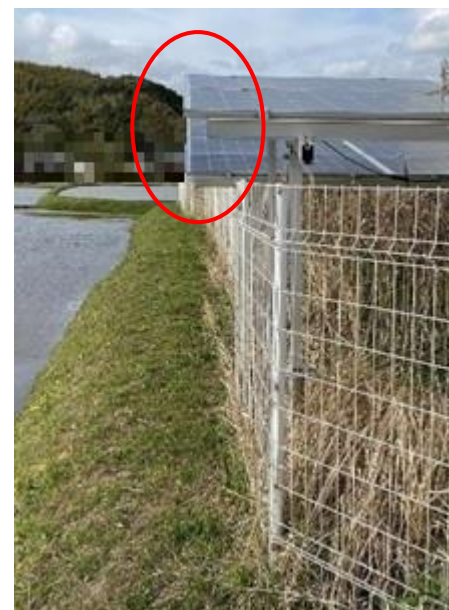
管理No.10-81\_A3a\_ex57

判定：✗

フェンス外にパネルが  
はみ出している

| チェックポイント | 判定 |
|---|---|
| このような発電所は<br><b>改修が必要。</b><br><br>容易にパネルに触れる<br>ことができ、漏電等が<br>発生していると感電の<br>リスクあり。 | ✗ |

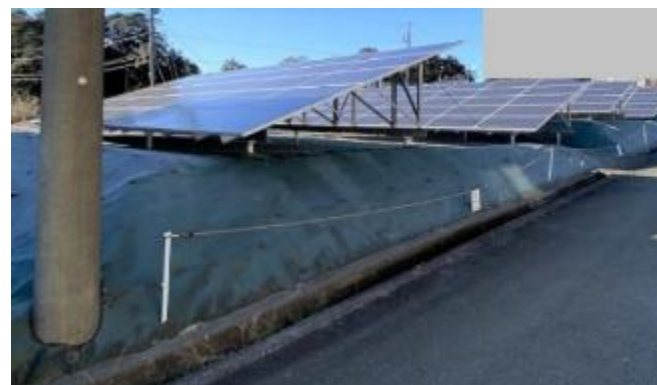
管理No.8-44-ex22

判定：✗

フェンスがロープになっている。  
簡単に侵入可能。

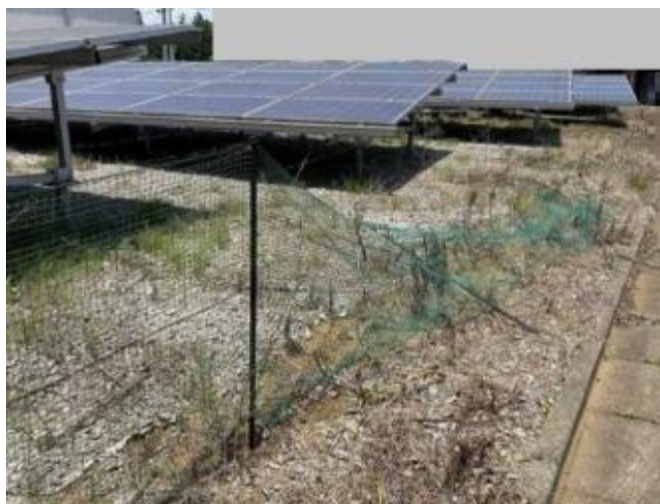
管理No.1-1

判定：✗

簡易的な植木用の金属ポールとネット構成で、強度がなく壊れている。

このような発電所は  
**改修が必要。**

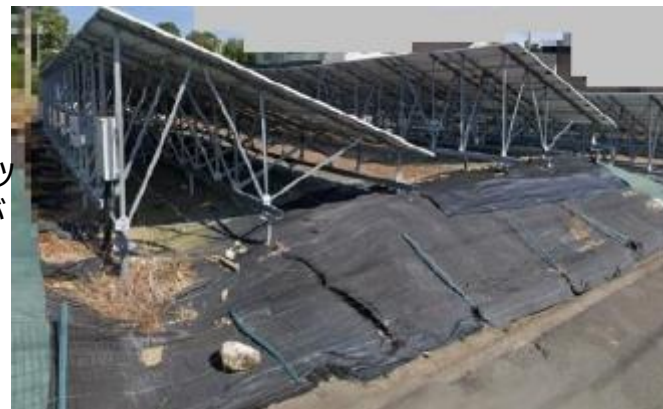
管理No.8-37-ex16

判定：✗

強度のないフェンスで完全に倒れこんでいる。

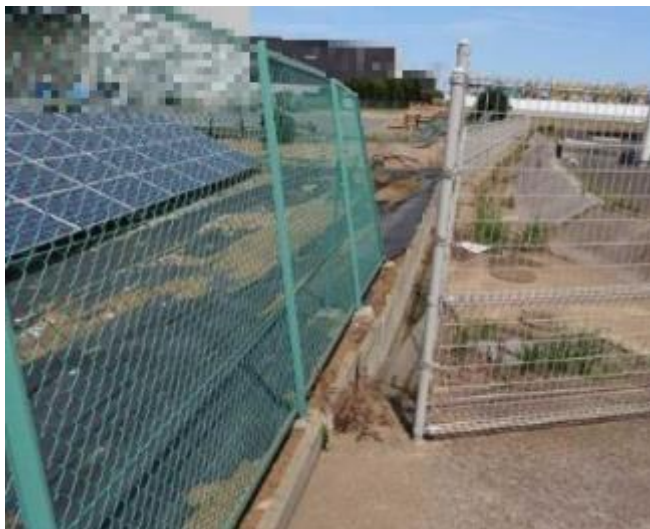
管理No.1-45

判定：✗

容易に侵入できる隙間がある。  
加えて、フェンスの一部が倒れ始めている。

| チェックポイント | 判定 |
|---|---|
| このような発電所は改修が必要。<br><br>侵入可能な隙間あり。<br>部分倒壊。 | ✗ |

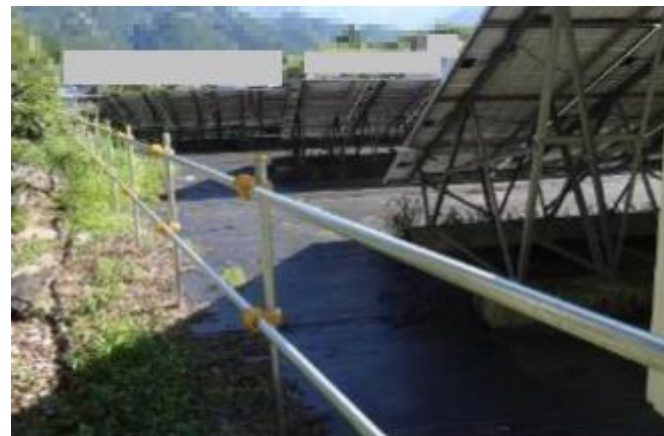
管理No.3-9-2

判定：✗

単管フェンスで人が簡単にくぐれる隙間がある。

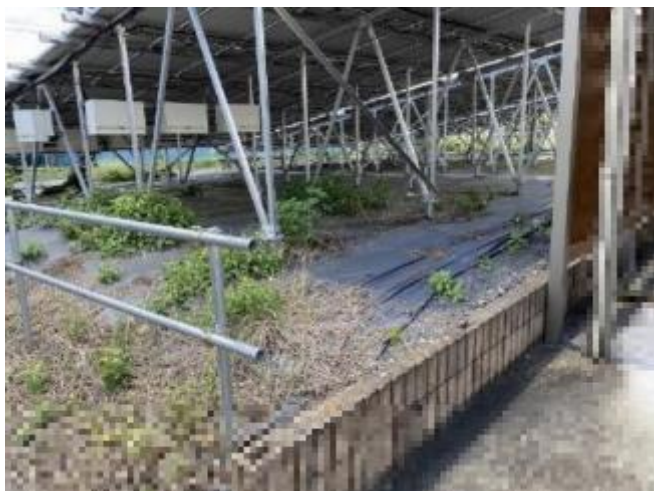
管理No.4-198\_4

判定：✗

フェンスが侵入防止に寄与していない。

| チェックポイント | 判定 |
|---|---|
| このような発電所は改修が必要。<br><br>フェンスが侵入防止に寄与していない。 | ✗ |

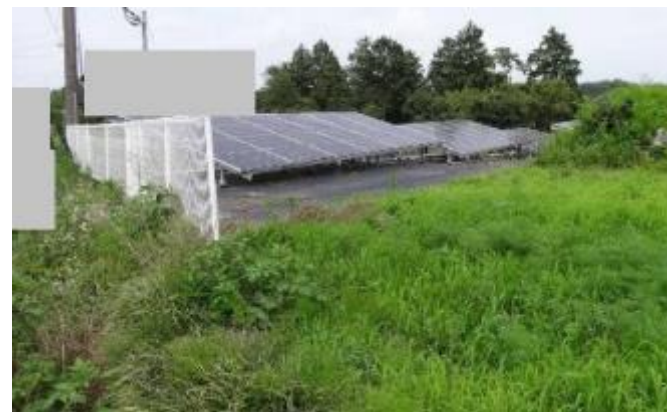
管理No.2-4

判定：✗

舗装道路に面した部分にしかフェンスが敷設されていない。  
容易に侵入できる。

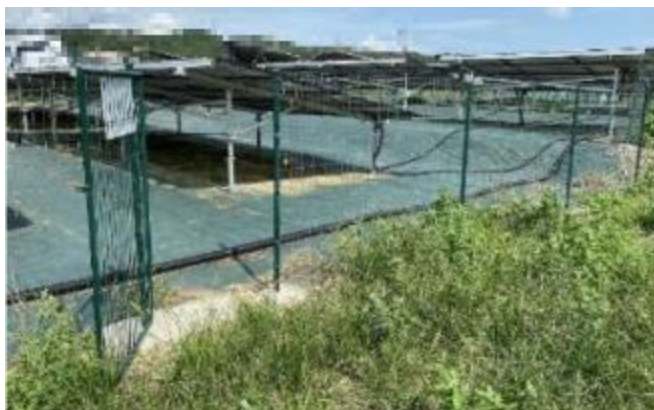
管理No.4-125\_2

判定：✗

扉が長期間、解放状態で放置されている形跡有。

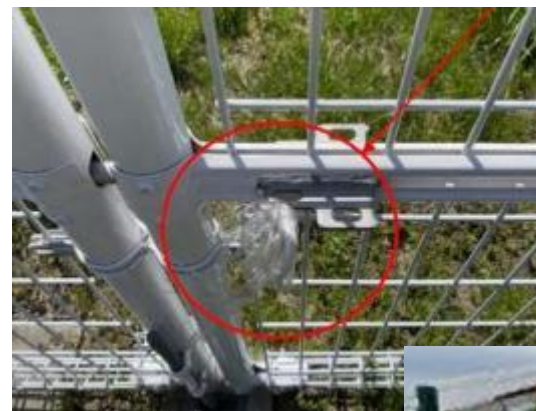
管理No.10-06\_5b\_ex2

判定：✗

施錠せずに紐や針金で結んである状態。

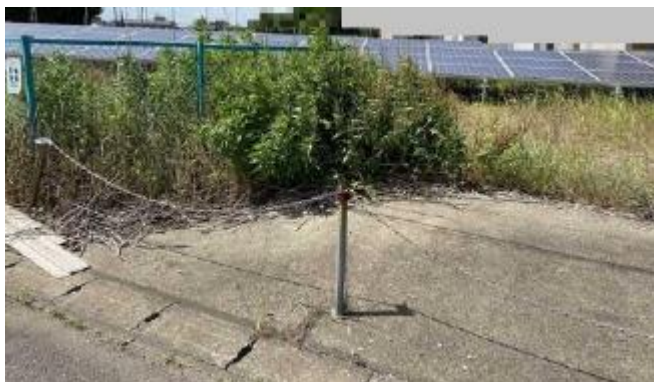
管理No.1-38

判定：✖

門扉がなく、チェーンで代用。

| チェックポイント | 判定 |
|---|---|
| このような発電所は改修が必要。<br><br>侵入防止措置として不十分。 | ✖ |

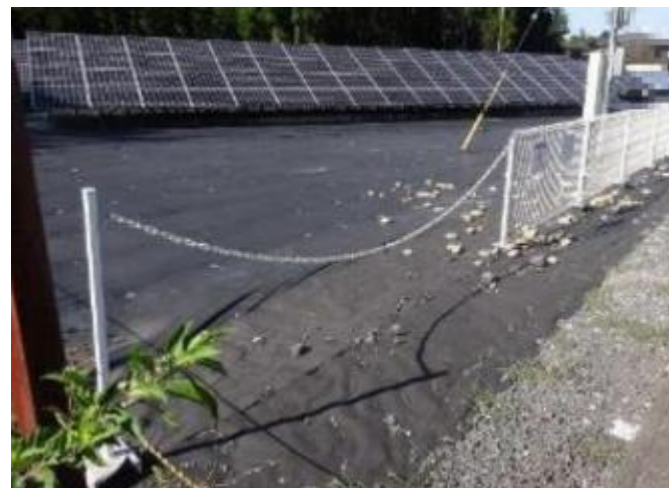
管理No.3-ex3

判定：✖

フェンスの一部をチェーンで代用。

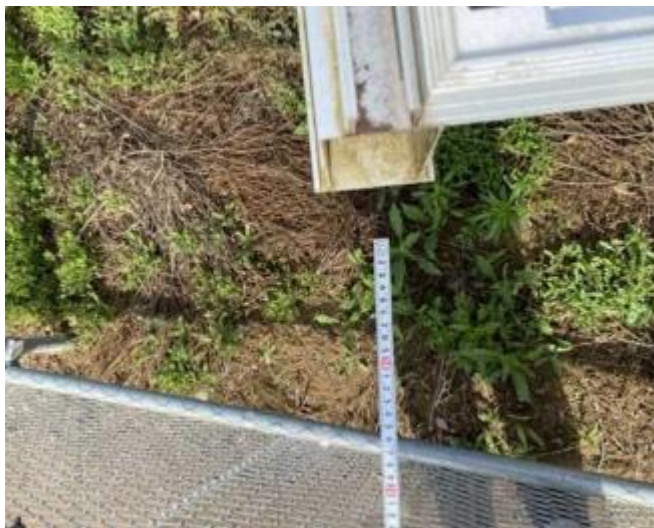
管理No.1-33

判定：✗

パネルーフェンス間の距離が短く、手を伸ばせばパネルに届いてしまうようなフェンス高さしかないケース。

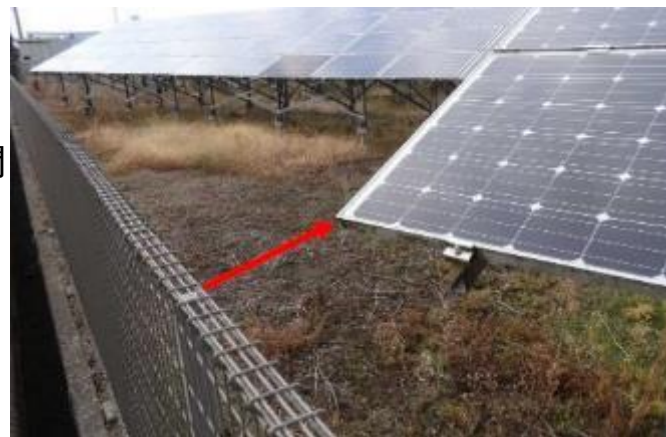
管理No.6-112-2

判定：✗

フェンスとパネルの距離が短く手が届く。

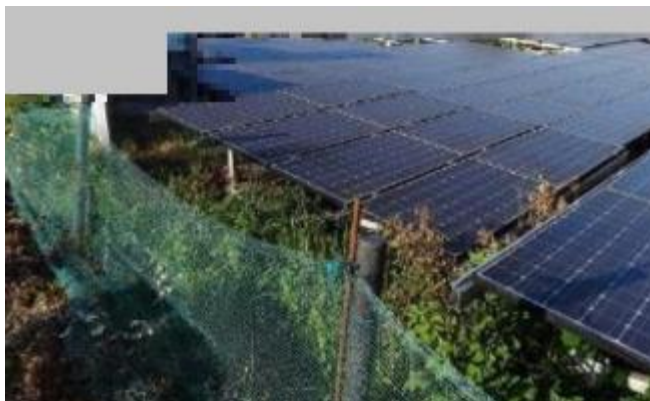
管理No.3-18-1

判定：✗

プラスチック製ネット。手で簡単に押し下げられる。

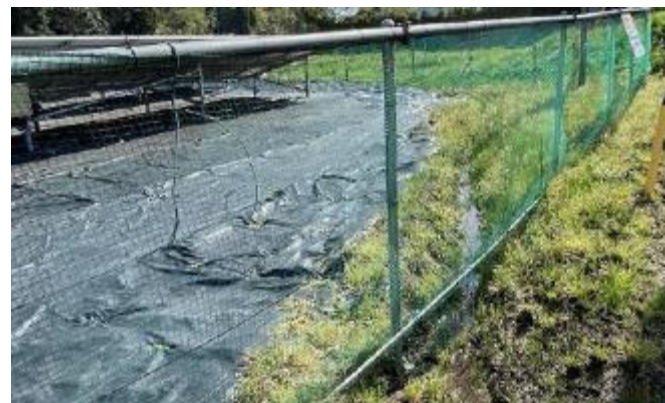
管理No.10-34\_14a\_ex24

判定：✗

プラスチック製ネット。短期間で破れが生じてくる。

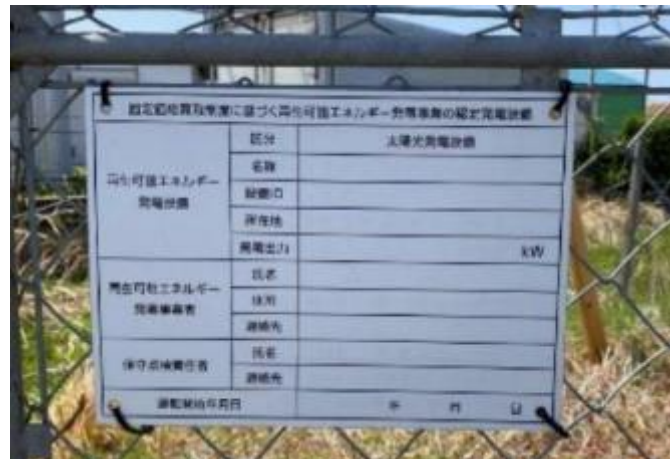
管理No.10-18\_9c\_ex11

判定：✗

標識の表示が完全に消えてしまっている。

| チェックポイント | 判定 |
|---|---|
| このような発電所は<br><b>標識の改修が必要。</b> | ✗ |

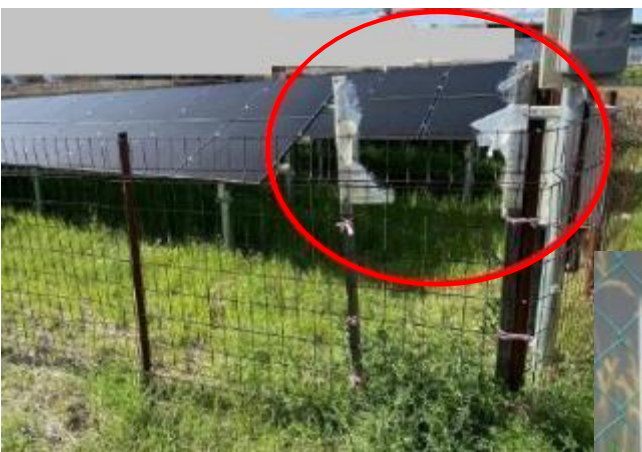
管理No.11-45\_ex39

判定：✗

標識の材質に問題あり  
(破れてしまっている)

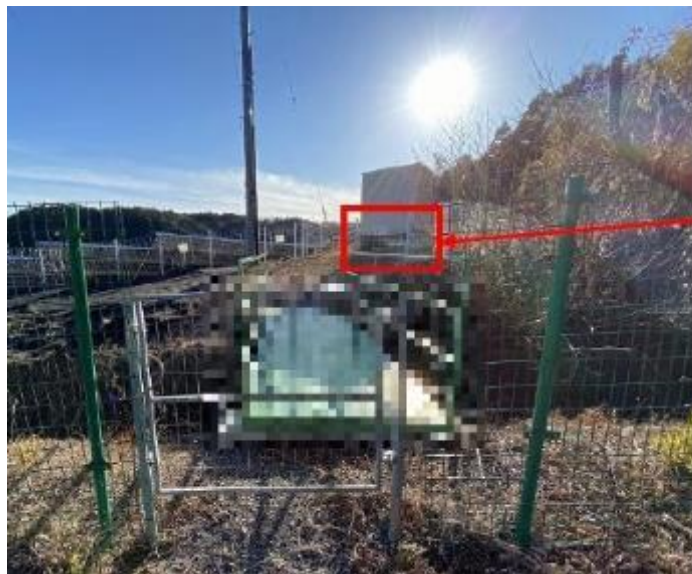
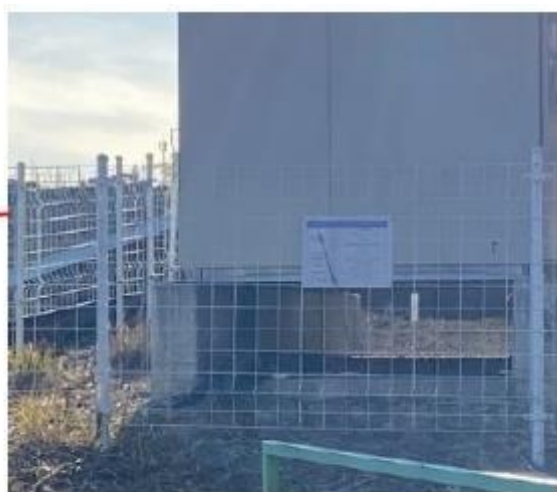
管理No.8-ex12

**判定：×**

地域住民が外から見えない位置に標識が掲示されている。

| チェックポイント | 判定 |
|---|---|
| <p>このような発電所は<br/><b>標識の掲示場所の変更が必要。</b></p> <p>標識掲示なしと同等。</p> | × |

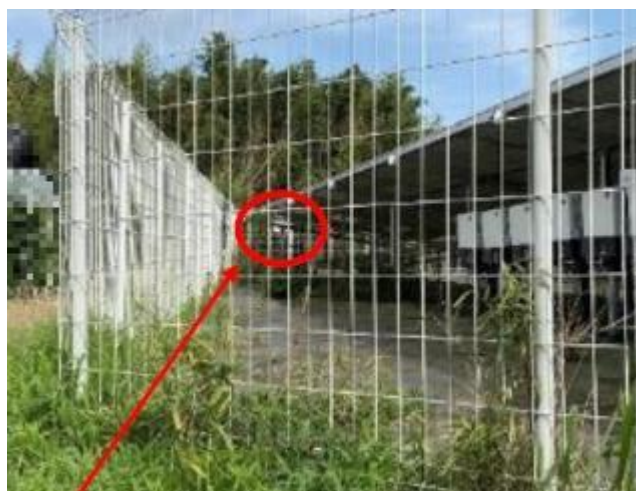
管理No.4-43\_2

**判定：×**

地域住民が外から見えない位置に標識が掲示されている。

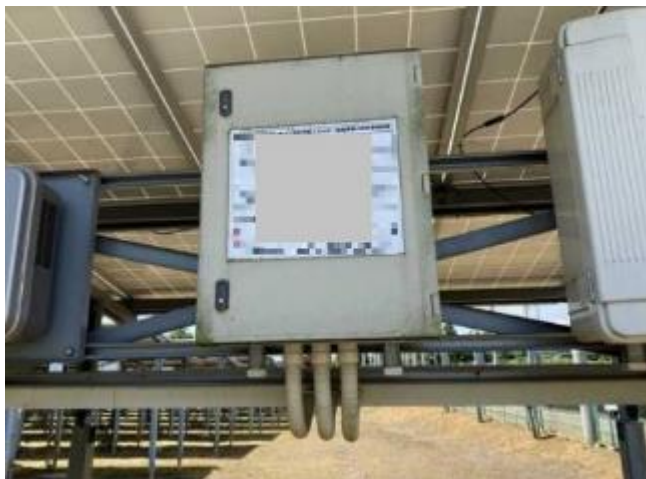
管理No.1-53

判定：✗

標識がフェンスから離れた集電箱上に掲示されていてフェンス外から確認が困難。

| チェックポイント | 判定 |
|---|---|
| このような発電所は<br><b>標識の掲示場所の変更が必要。</b><br><br>緊急時に連絡できない。 | ✗ |

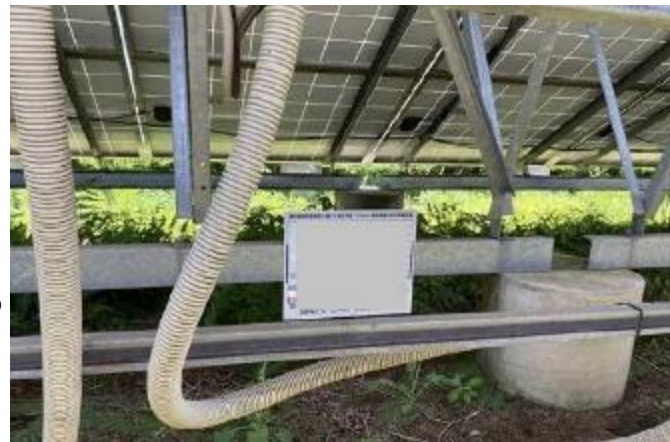
管理No.1-62

判定：✗

標識がフェンスから離れた架台下部に掲示されていてフェンス外から確認が困難。

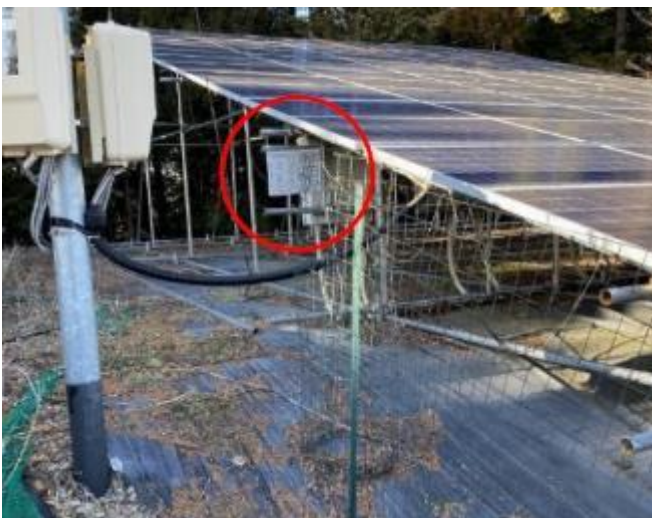
管理No.8-48\_ex26

判定：✗

標識がフェンスから離れた架台下部に掲示されていてフェンス外から確認が困難。

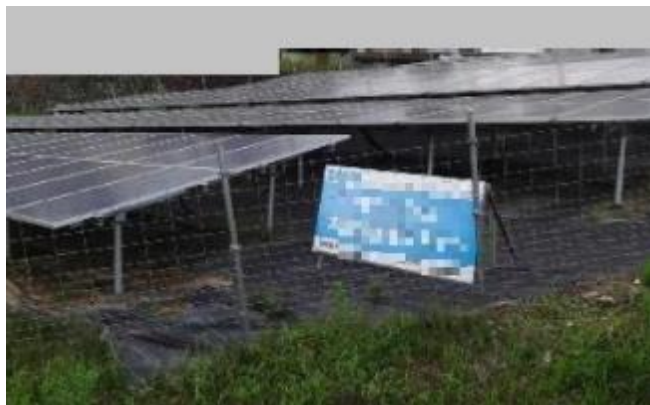
管理No.2-16

**判定：×**

所有(O&M?)  
企業の連絡先の  
看板はあるが、  
標識が見当たらない。

このような発電所は  
**法令（改正FIT法）**  
に則った標識の掲示が  
必要。

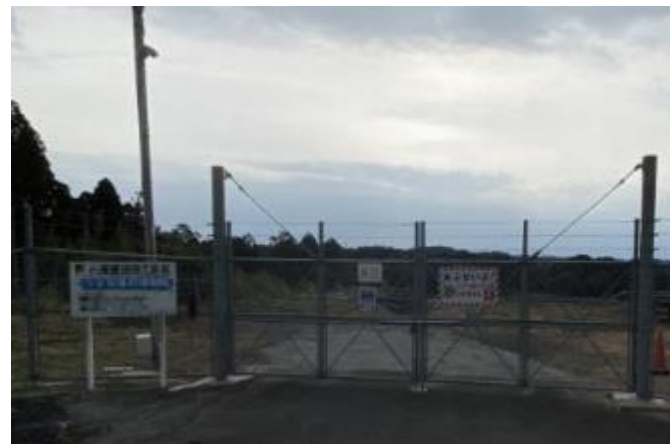
管理No.7-ex03

**判定：×**

発電所名、会社  
名、連絡先の記  
された看板はある  
が、標識の掲示  
がなく、認定者  
ID等は確認でき  
ない。

門扉に掲載され  
ているものは危険  
表示等別のもの。

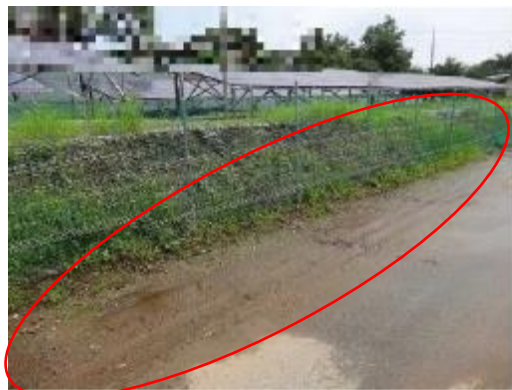
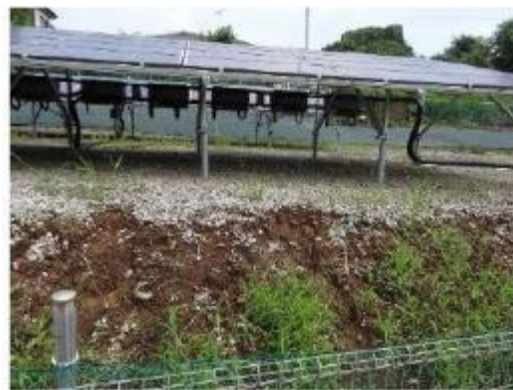
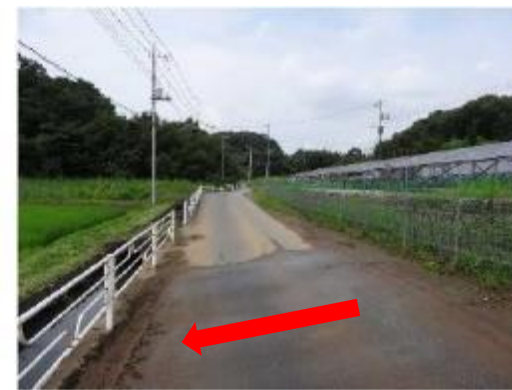
管理No.2-18-2

判定: **×**

道路側に多量の土砂流出あり。道路向かい側の田畑の方まで土砂が流出している。

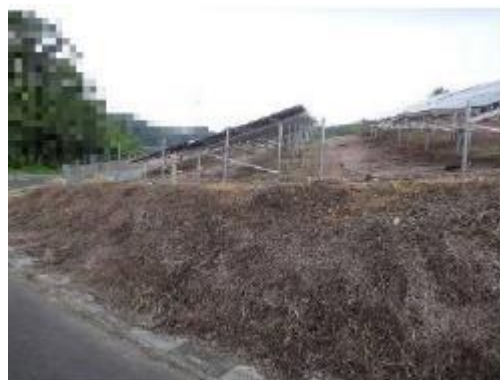
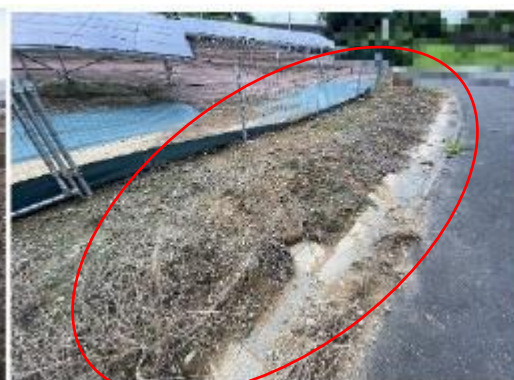
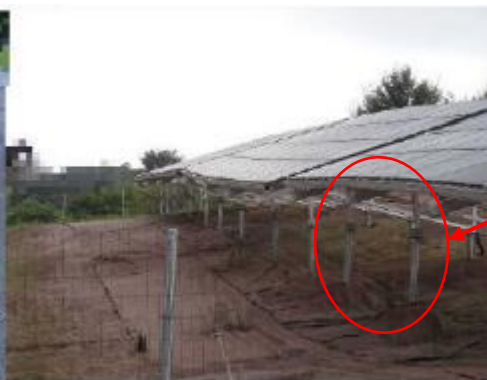
管理No.2-ex5

土砂流出の影響を受けたのか鉛直に施工される基礎が傾いており、風圧に対する強度低下のリスクあり。

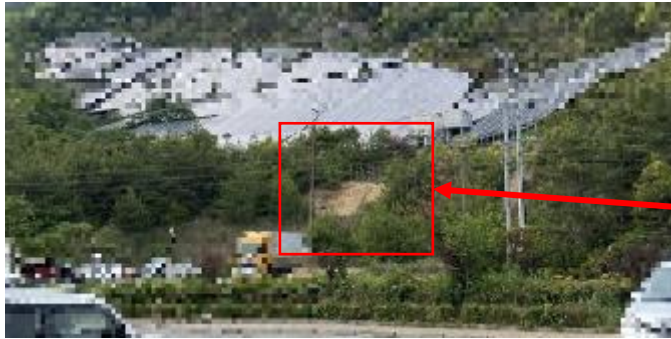
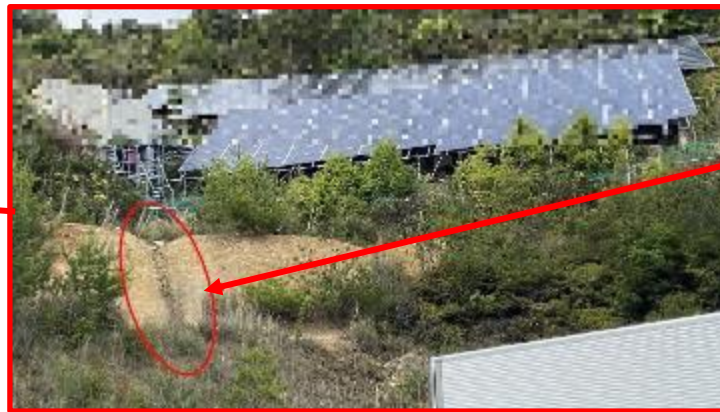
管理No.13-09\_7

雨水の影響で意図せずにつくられた水みちのように見える。この周囲だけが雨水でけずられ地肌がむき出しになっている。  
排水溝等の資材は確認できない。  
外観チェックでは調整池は確認できなかった。

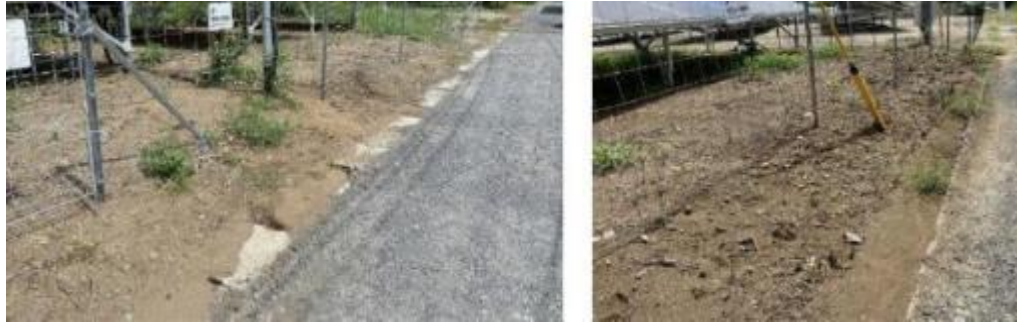
管理No.4-185-3

排水溝が土砂により完全に埋まってしまった状態。雨が降るたびに土砂が雨水とともに道路に流れ出す。

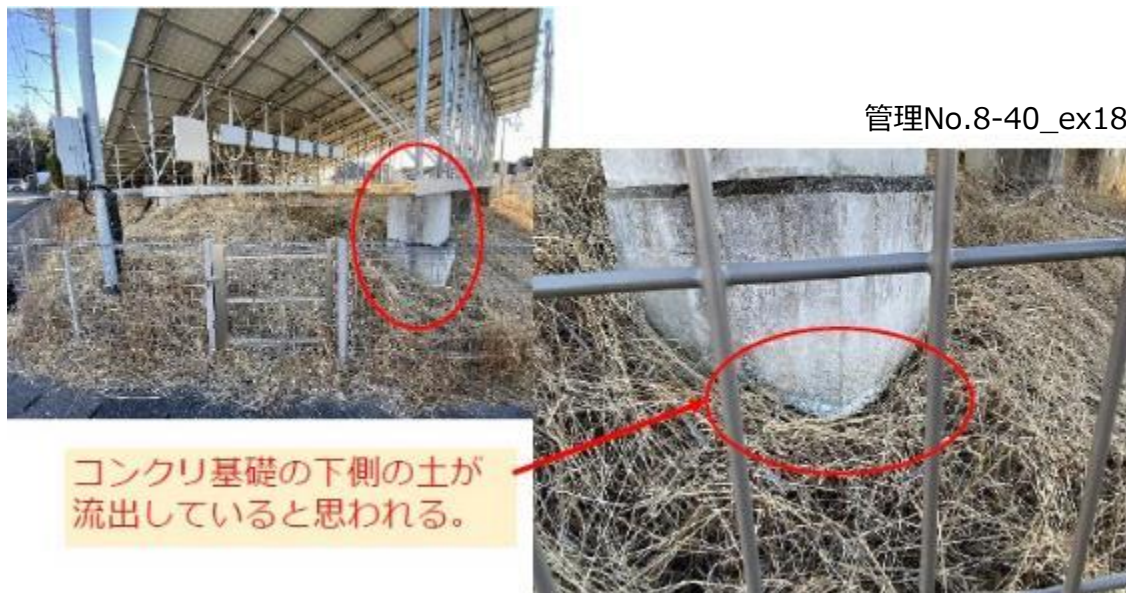
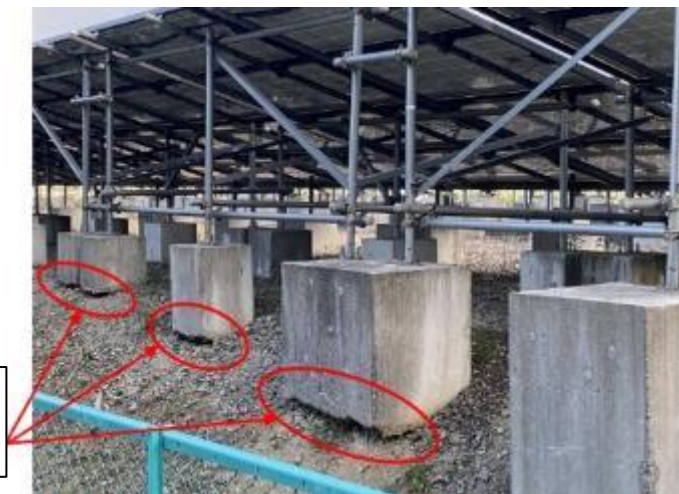
管理No.14\_47\_ex02

地震により大きな被害  
が出る可能性あり

時間とともに状態  
が悪化する場合

このような発電所は  
**改修が必要な可能性あり。**

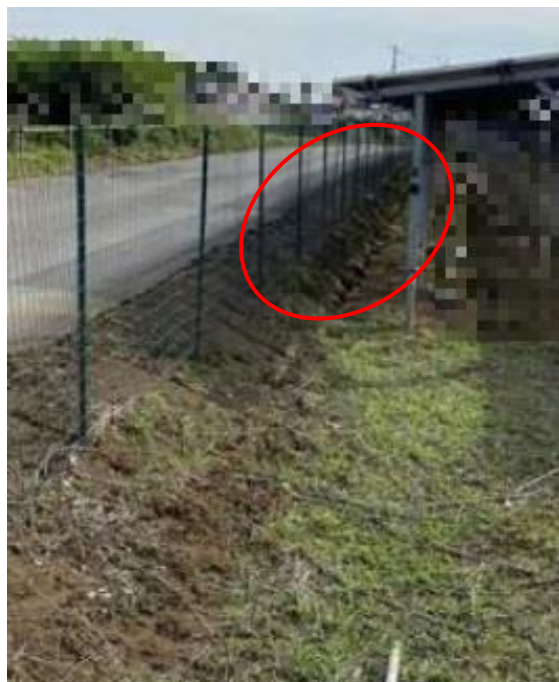
管理No.1-6

道路側面の養生に問題があり、土が発電所側に流れ込んでいる。舗装道路がうろこ状に割れて一部陥没しているところもある。

| チェックポイント | 判定 | |
|---|---|---|
| このような発電所は改修が必要。 | 発電所施工者側により起因する問題 | 道路施工者側の問題（連絡・対策調整が必要） |

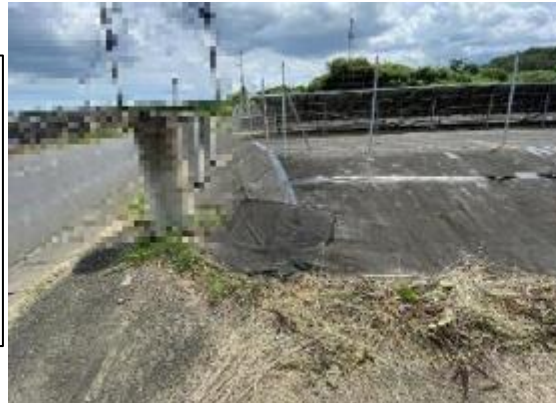
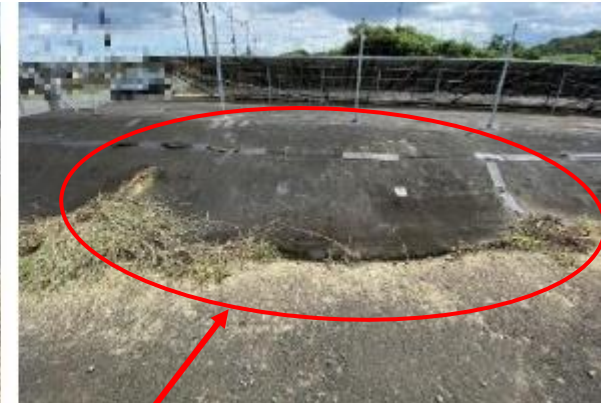
管理No.4-ex3

防草シートによる土砂流出防止対策が取られているが、排水溝がなくシートの下面で相当量の土砂が下流側に移動しており、シートがパンパンに膨れ上がっている。追加対策の検討が必要。

| チェックポイント | 判定 |
|---|---|
| このような発電所は<br><b>土砂流出防止のための改修が必要。</b> | 時間とともに状態が悪化する場合<br><br> |

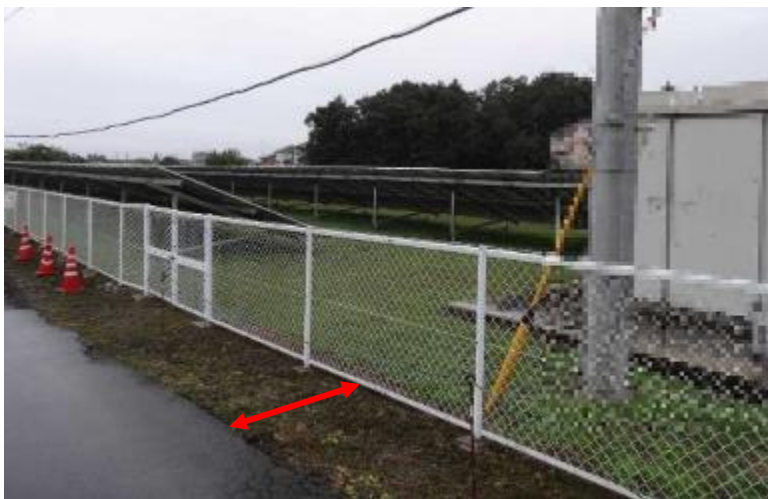
管理No.5-D2

高圧発電所であるが、排水溝がなく、1m幅程度の土砂流出がある。

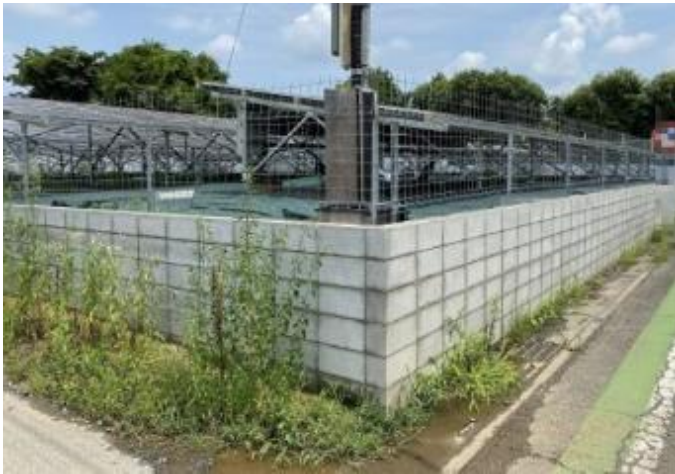
管理No.2-21

接合部に縦に亀裂がある。

軽量ブロック塀は目隠し目的で使用されるもので、CP型枠ブロック（重量ブロック）等と異なり土圧に耐えられないリスクがある。特にブロック塀に亀裂や傾きがあれば要注意。上端部のみ軽量ブロックで施工されるケースもある。使われているブロックの仕様を確認しておく必要あり。

| チェックポイント | 判定 |
|---|---|
| <p>このような発電所は<br/><b>妥当な強度設計がされているか確認が必要。</b></p> <p>※ 設計書類の確認が必要。<br/>使用部材、強度設計有無でも判定が異なる。</p> | <p>強度設計、部材選定に問題ないが、軽度の膨らみ、ひび割れ有</p> |

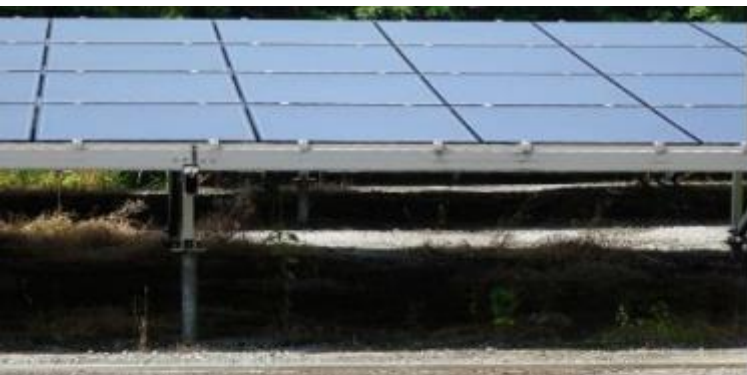
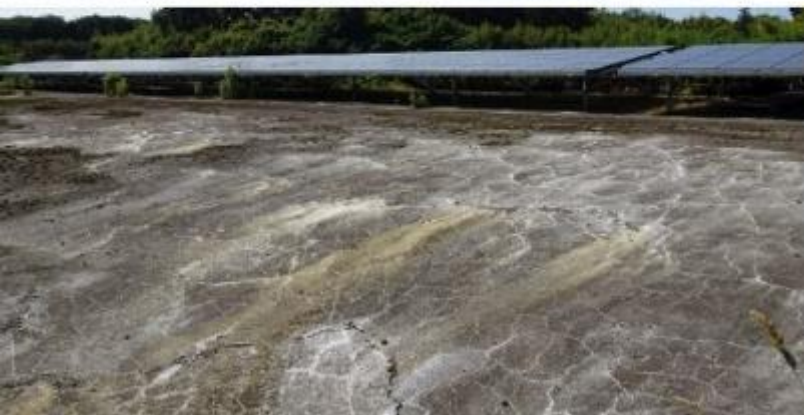
管理No.14-02\_2

モルタル等で敷地全体が覆われておりきれいに見えるが、水みちが考慮されていない可能性がある。擁壁としての機能を有していないためのひび割れあり、加えて排水口がない、あるいはあっても不十分な可能性がある。既に広い範囲でクラックが発生しており、土砂崩れの懸念がある。

門扉からアレイまでの傾斜部はモルタルが敷設されているが、細かいひび割れが多くみられる。水みちが考慮されていなければ下部の土砂が流れて空洞ができるリスクがある。

| チェックポイント | 判定 | |
|---|---|---|
| このような発電所は下部空洞化の問題がないか確認が必要。 | 敷地外に影響有または、時間とともに状態が悪化する場合 | 問題が敷地内に限られ安定している場合（詳細調査を推奨） |

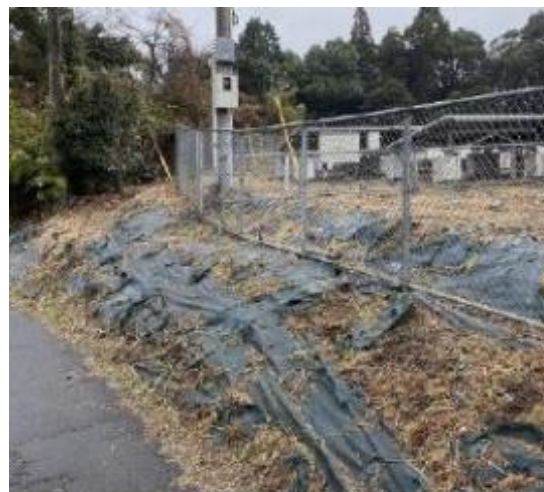
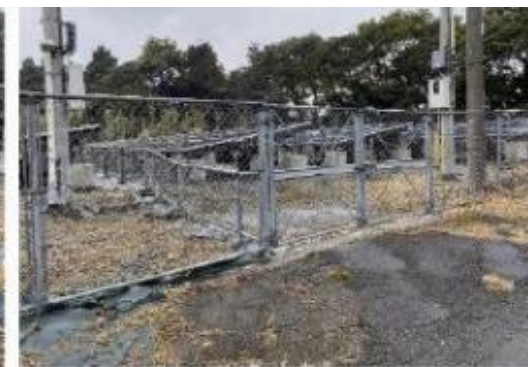
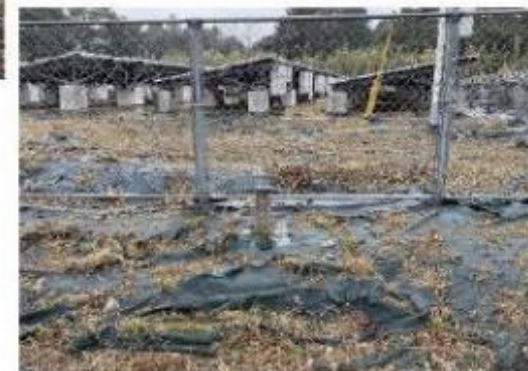
管理No.7-ex06

どちらの発電所も土砂流出を起こしているわけではないが、防草シートが劣化してボロボロになり外観的に見苦しい。

強風によりシートがめくれあがってフェンスを倒すケースもある。

近隣に高圧電線や鉄道などがあると、防草シートの一部が飛んで大事故を起こす可能性もあり、注意を要する。

| チェックポイント | 判定 | |
|---|---|---|
| このような発電所は<br>周囲環境に配慮した防草シートの改修が必要。 | 近隣への<br>悪影響有<br><br>✖ | 近隣への<br>悪影響なし<br><br>△ |

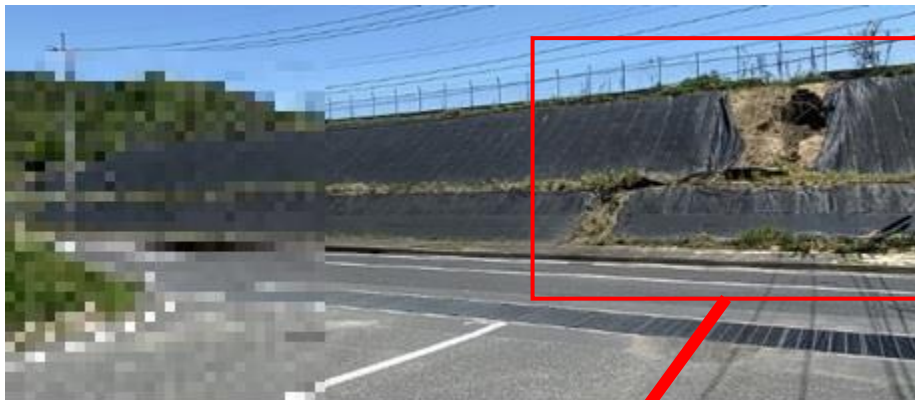
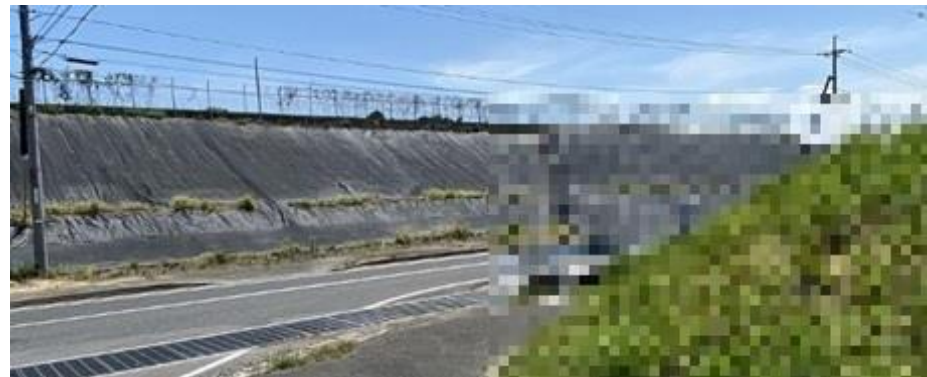
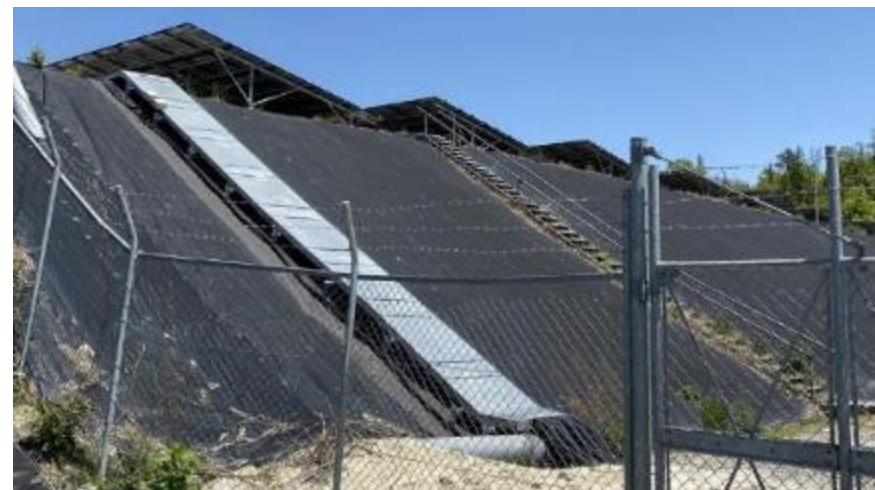
管理No.7-ex06

防水シートの下部で地盤の崩落が発生した例。  
水みちを考慮せず、発電所全面を防草シートで  
覆うと土砂崩れが起きるケースがあり危険。

| チェックポイント | 判定 |
|---|---|
| このような発電所は<br>排水計画の見直しが必要。 | × |

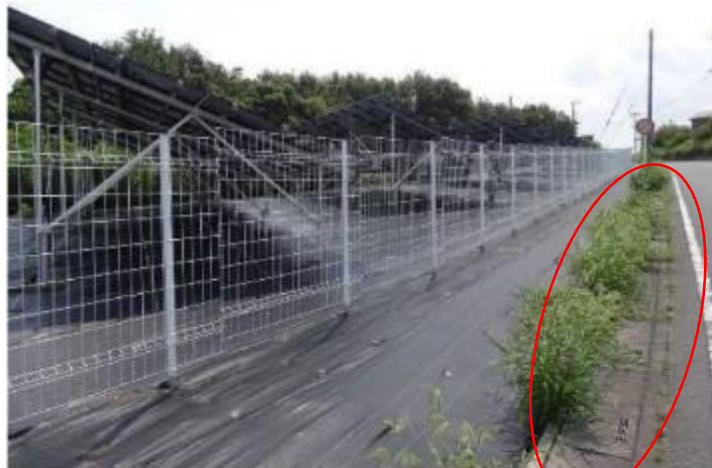
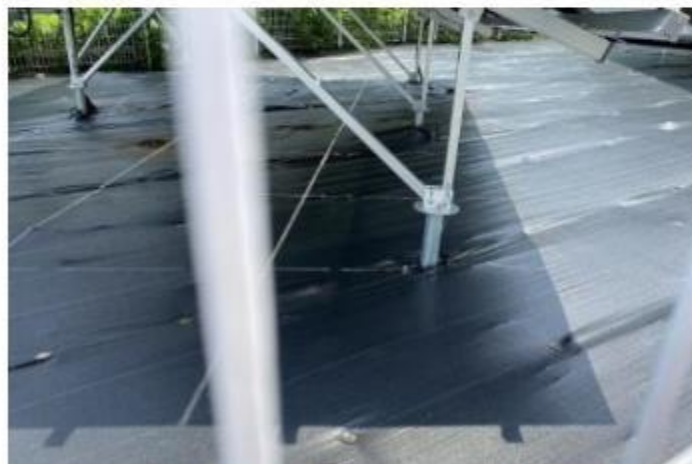
管理No.2-ex1

発電所敷地内全面に防草シートを敷き詰めることにより、発電所敷地内のほぼ全量の雨水が道路側溝に流れ込むようにした設計。

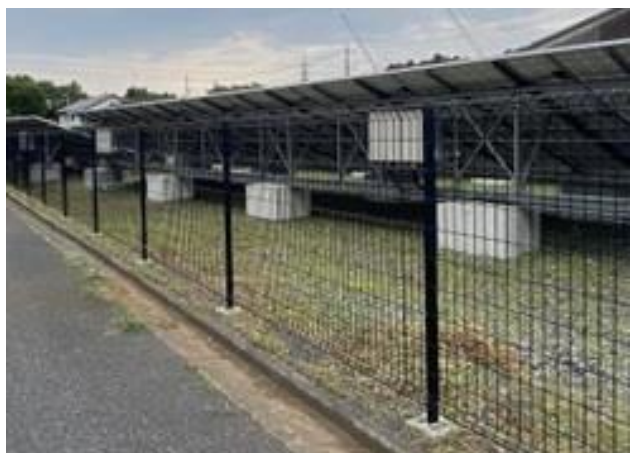
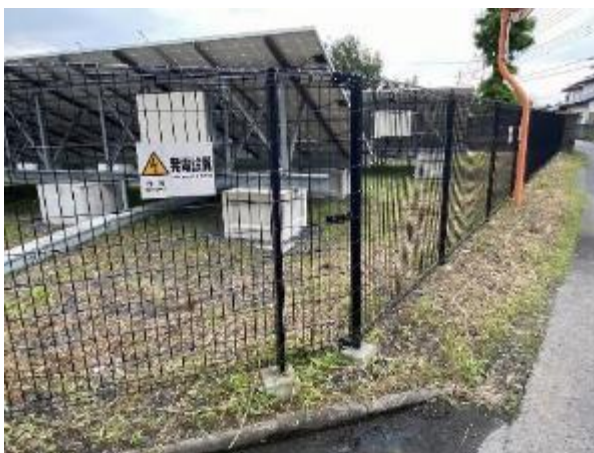
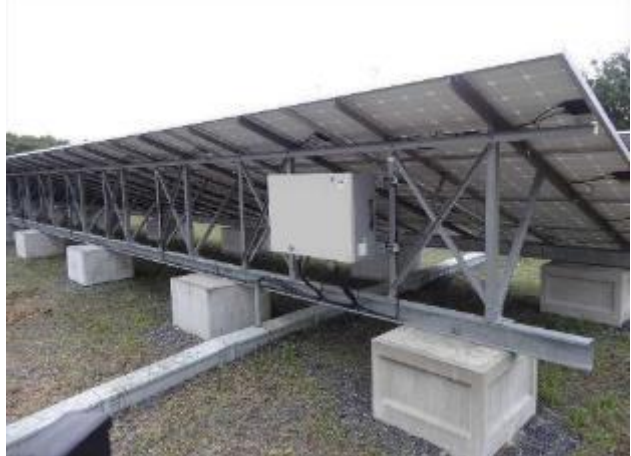
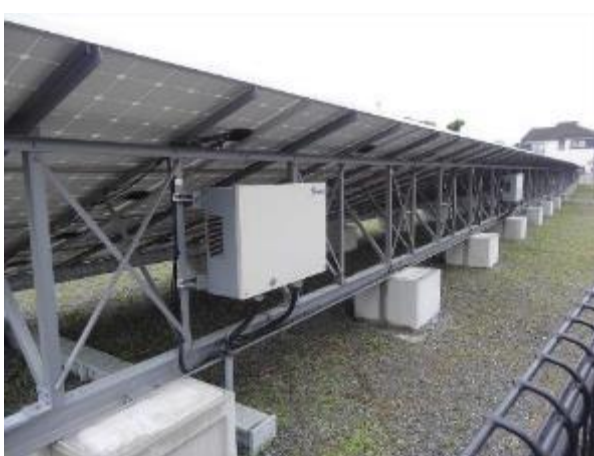
置き基礎を使用。外観検査のみの判定では架台フレームとの締結もしっかりとしており、強度面の不安はない。

周囲の住宅と同じく、排水対策として水下側はL字溝で周囲が囲われている。

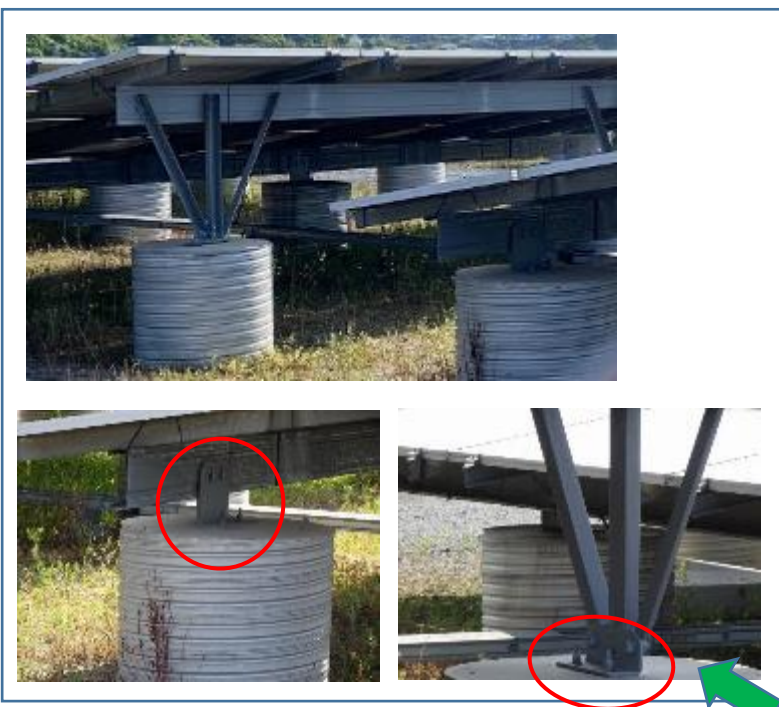
管理No.14-08\_7

全てのボルトに緩み確認のための  
白いアイマークが付けられている。

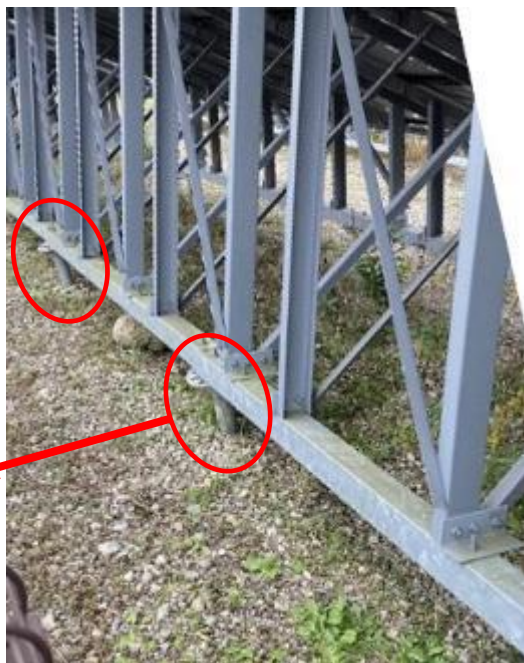
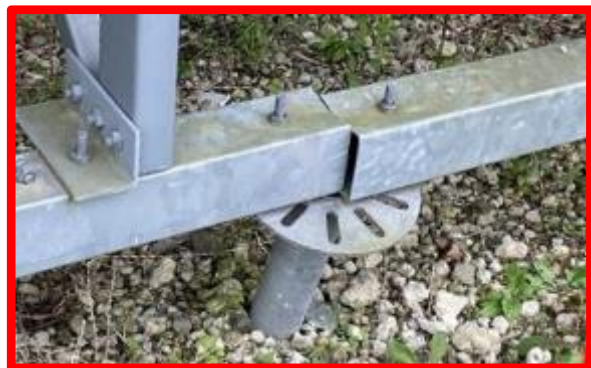
豪雪地帯の発電所の問題例。後段のほとんどのスクリー杭が後方に傾いてしまっている。

雪の影響と地盤の弱さ、加えて、前後の杭をつなぐフレームがない等の原因が考えられる。

| チェックポイント | 判定 |
|---|---|
| このような発電所は改修が必要。 | × |

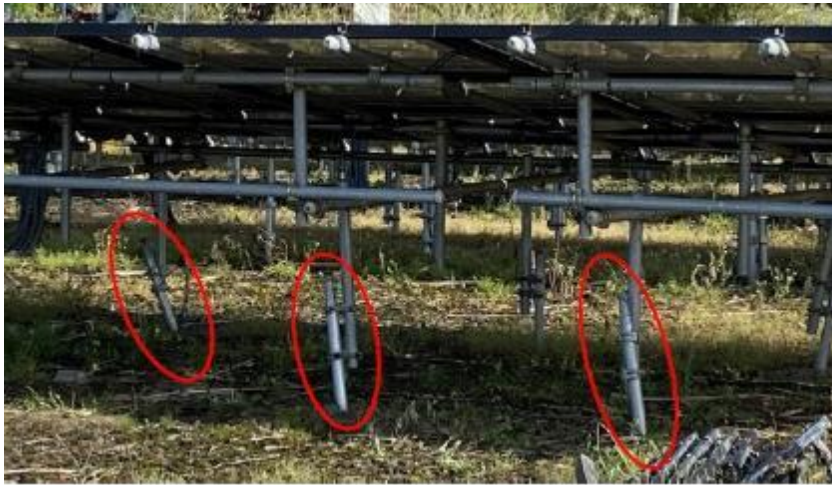
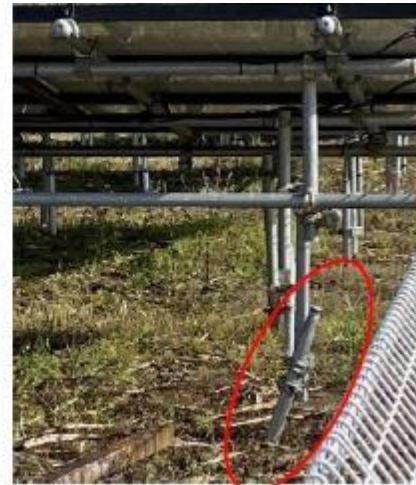
管理No. 11-49\_24\_L101

単管杭があちこち大きく傾いており、かなりの軟弱地盤であると考えられる。  
強度設計がきちんと行われているか疑問がある。

※ 杭が上方に抜けることを抑えるために意図的に角度をつけているにしても角度がランダム過ぎる（設計に基づかない設置）かと思われる。

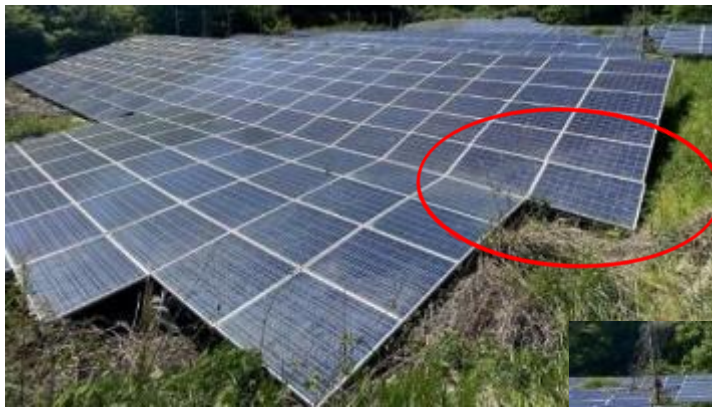
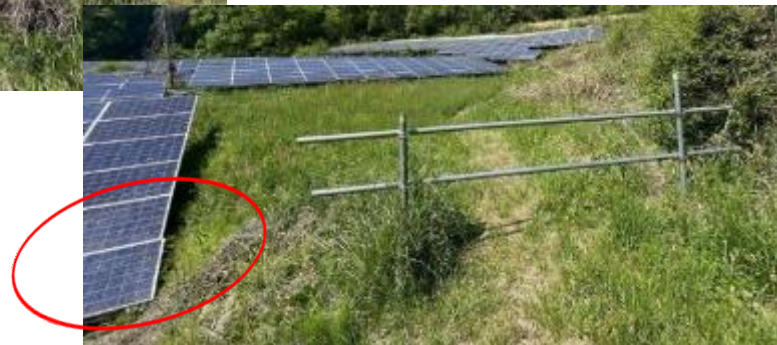
管理No. 12-10\_ex01

長大アレイを形成しているが、数か所で不等沈下がみられる。  
基礎の強度面に懸念有。管理が困難。  
このような複雑に組み合わせられた長大アレイ構造はJIS C8955では想定しておらず、個別の風洞実験等により安全性の確認が必要なる。  
施工事業者、O&M専門事業者などへの調査依頼が必要。

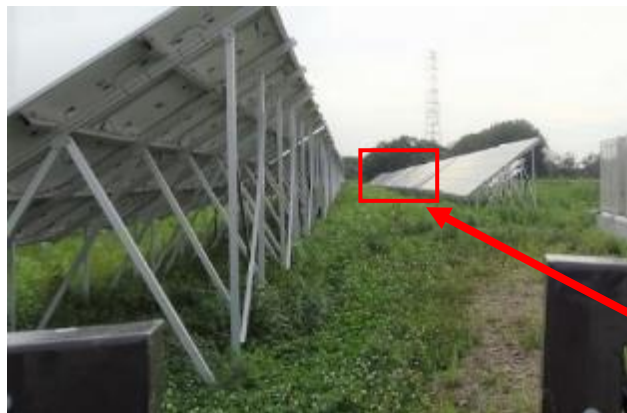
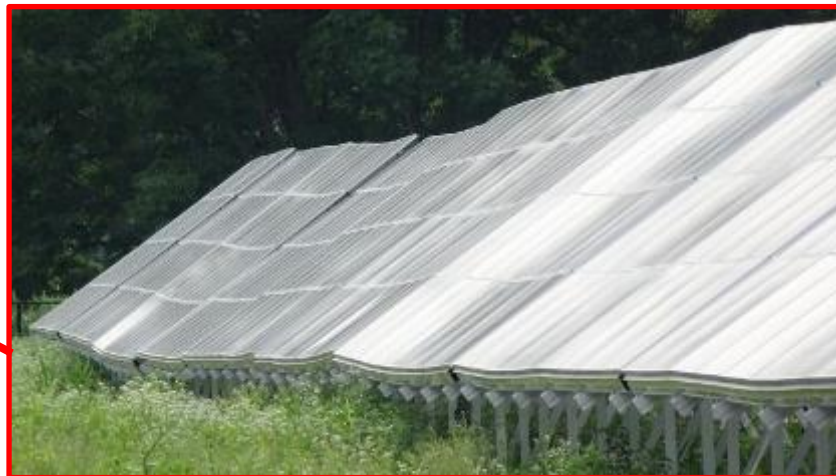
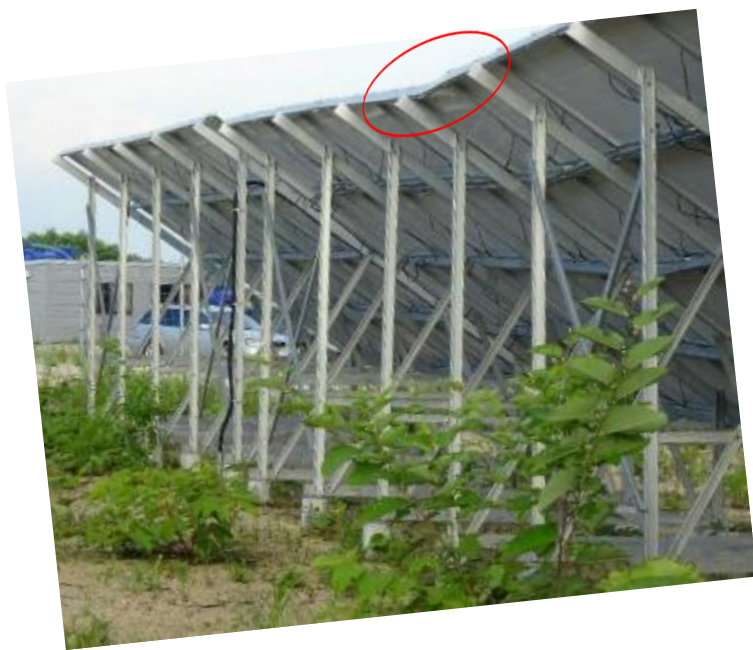
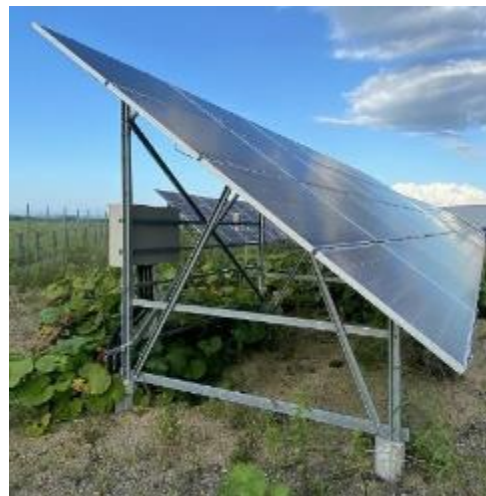
管理No.15-21\_26\_H46

両事例とも豪雪地帯の発電所の問題例。  
パネルフレームに対して想定されていない力が加わっているリスクあり。

パネル破損に至るリスクあり または地盤強度不足

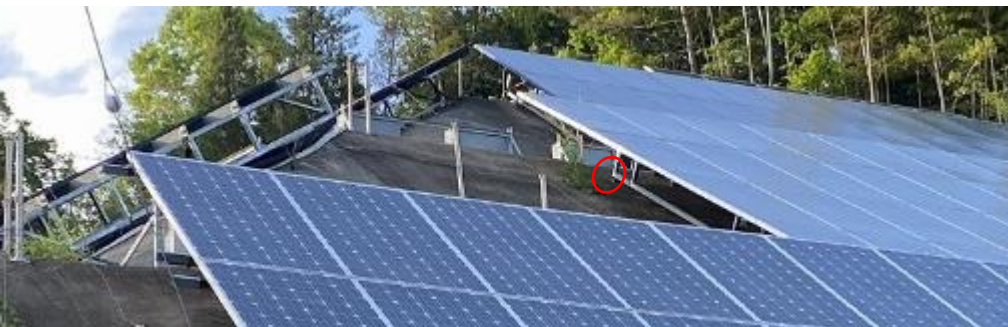
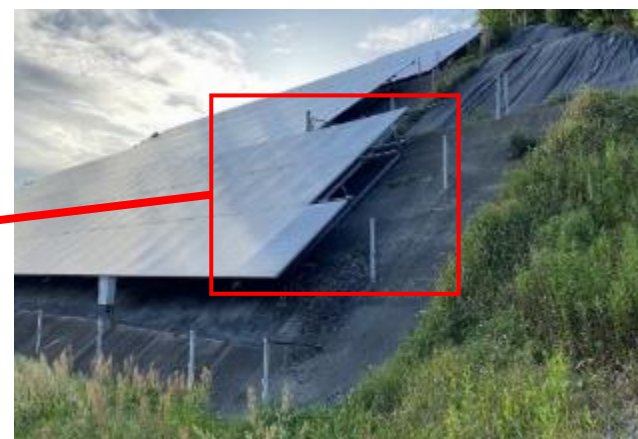
管理No.12-60\_ex5

急傾斜地の設置であるが架台フレームが細く、地盤への固定点数もかなり限定的、ボルト類のサイズも小さく、しっかりとしたアンカーが打込まれているかも不明。

十分な強度設計に基づき施工されているか疑問。県によりアレイの崩落リスク対策として発電所直下の道路が封鎖されていた。

| チェックポイント | 判定 |
|---|---|
| このような発電所は<br>安全維持管理が困難<br><br>アレイの崩落リスクあり | × |

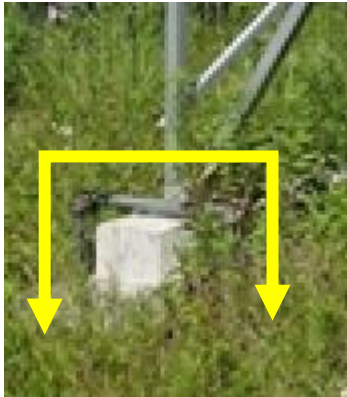
管理No.15- 06\_06\_9006

布基礎が風圧荷重に対して重量不足のため、布基礎の端部を上から単管 + 単管クランプで囲って押さえつける形で浮き上り防止策としている。

| チェックポイント | 判定 |
|---|---|
| このような発電所は<br>設計荷重（負の風圧荷重）<br>を満たす強度が確保されて<br>いることの確認が必要。 | 強度計算、引き抜き<br>試験などの実施なし<br><br> |
