# 地域共生・共創のための 太陽光発電所チェックリスト

## 初版・Part- I

2023年7月20日

地域共創エネルギー推進委員会  
太陽光発電所チェックリスト作成WG

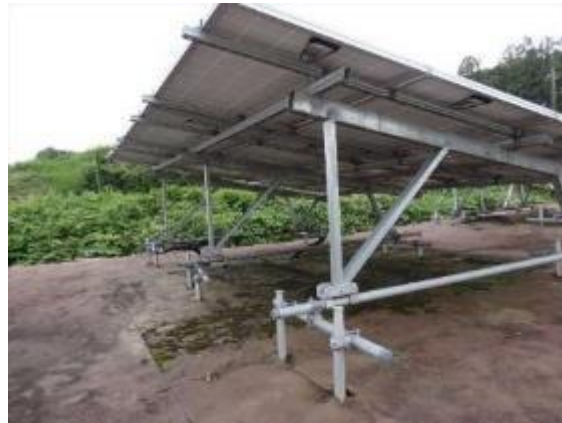
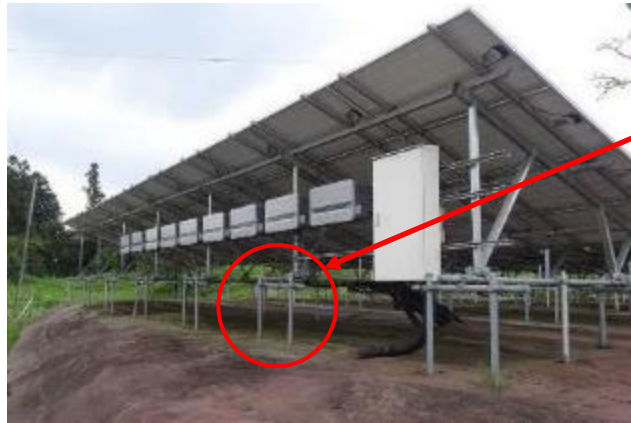
管理No.2-6-1

## 2-4) 架台強度(基礎) – 問題例 06.単管クランプ基礎で4m以下の高さ (JISC8955[2004]適用) であるが、構造計算が困難な構造と判断される

背面斜材（筋交い）がない架台で杭突出が推定GL+700～1000程度。φ48の杭でこの突出長は、杭頭に発生する水平力に対し、曲げ強度で持たない可能性あり。

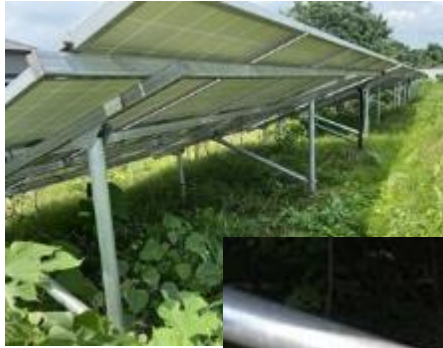
管理No.2-ex2

## 2-4) 架台強度(基礎) – 問題例 07.径方向ボルト押しつけによる高さ固定

ボルト先端の摩擦力だけで架台位置が保持されている場合は、ボルト緩みに対するリスクが高い。

内側の柱に対して外側からボルトをねじ込み、ボルトのせん断力により架台位置が固定されるような設計が望ましい。

このような発電所は**強度設計に問題がないことを確認するとともに、径方向のボルト押し付けによる摩擦だけでなく、せん断による固定方法が併用されている等の位置ずれ防止対策が備わっていることが望ましい。**

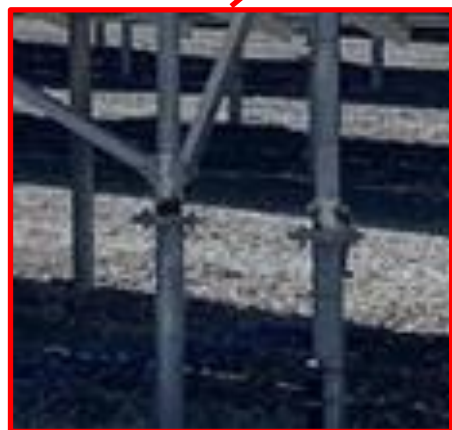
管理No.11-03\_1\_ex03

フランジの上部に高さ調整用（ボルト3本）の円筒がある。材質が異なるのか同円筒部分のみに錆が目立つ。

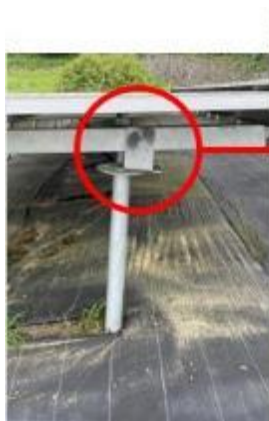
管理No.2-16

## 2-4) 架台強度(基礎) – 問題例 08.基礎締結部の偏心

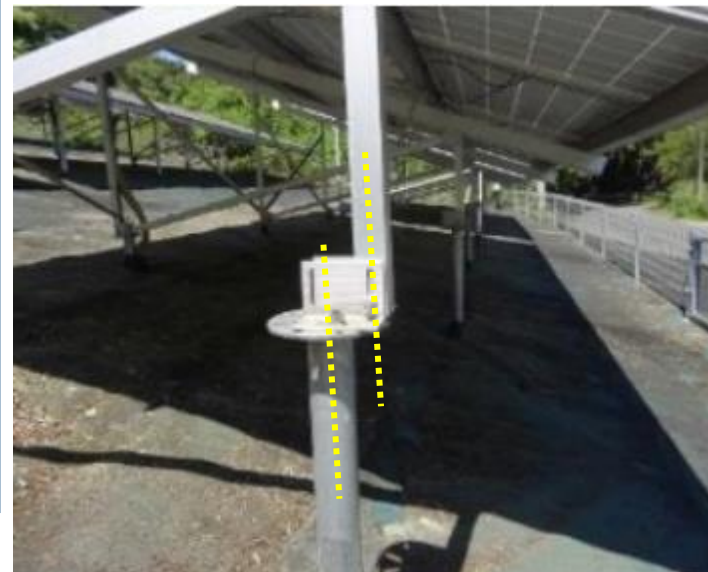
管理No.3-15-2

殆どの杭基礎で支持部に偏心が見られた例。  
杭頭はGL700mm以上あり、偏心がない場合  
には考慮されないモーメントが作用する。

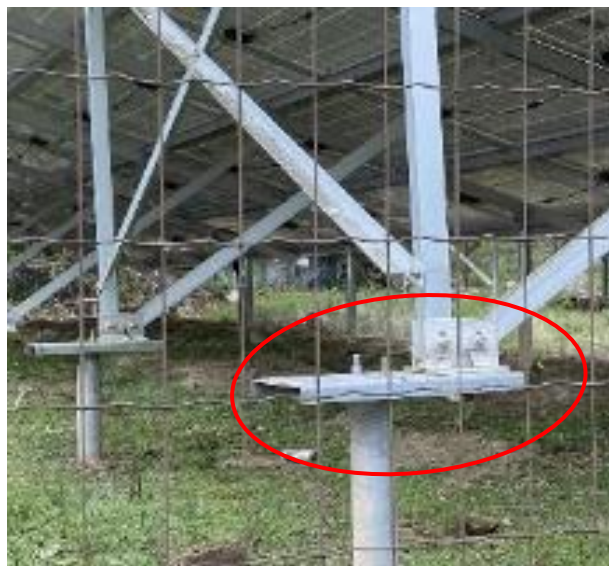
管理No.16-48\_ex16

極端な偏心。施工ミス？

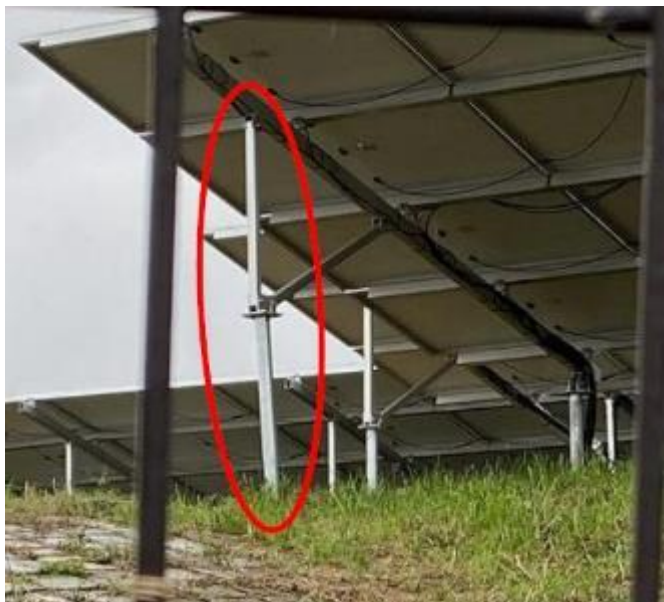
管理No.5-C1

## 2-4) 架台強度(基礎) – 問題例 09.杭基礎に傾きあり、または柱頭が高い位置 (GL+700以上)で曲げ強度懸念

↑  
杭頭が高い場合には下部にも  
筋交いの取付けを検討すべき。

| チェックポイント | 判定 |
|---|---|
| このような発電所は<br>建設時の地盤調査の有無確認、<br>並びに基礎の補強が必要。 | × |

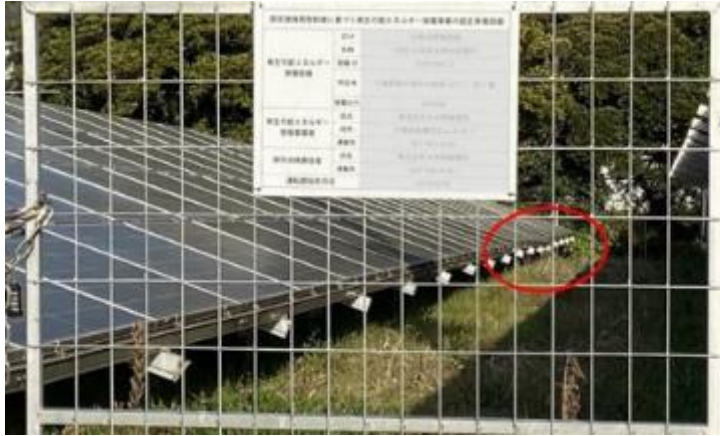
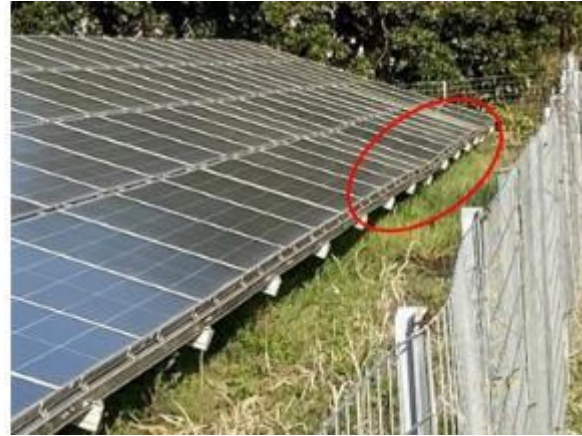
管理No.10-40\_19\_L183

異なるアレイ前後2列で不  
等沈下が起きており、部分的  
に地盤強度が低い部分の対  
策が必要と考えられる。

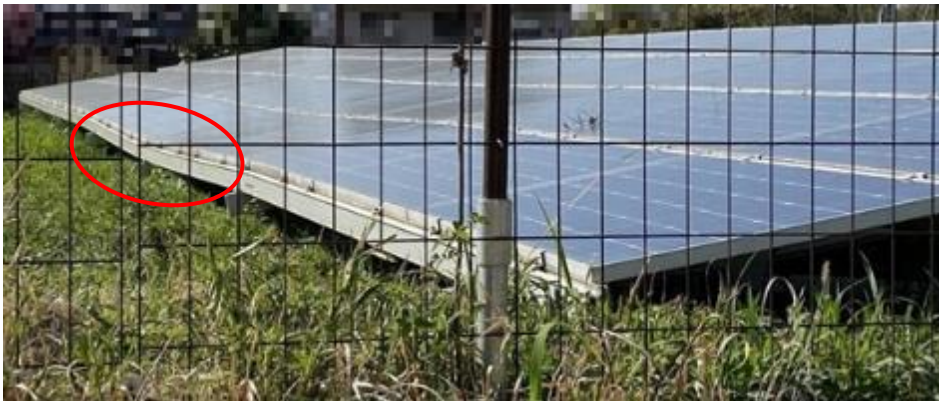
管理No.10-37\_16\_ex27

## 2-4) 架台強度(基礎) – 問題例 10.構造的な強度不足の懸念あり、 もしくは軽微の不陸あり

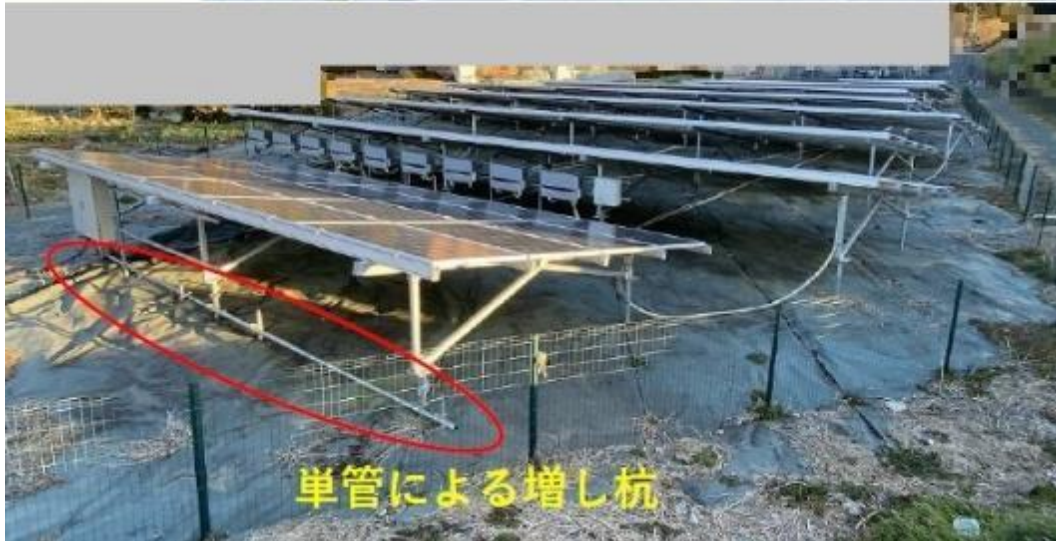
管理No.8-52-L1875

河川近くの低湿地にある低圧発電所。基礎杭の径が細く、最後部は単管による増し杭が施されており、風圧により杭が引き抜かれることを懸念したと思われる。外観上、各部材の断面積が小さめで強度的な懸念あり。

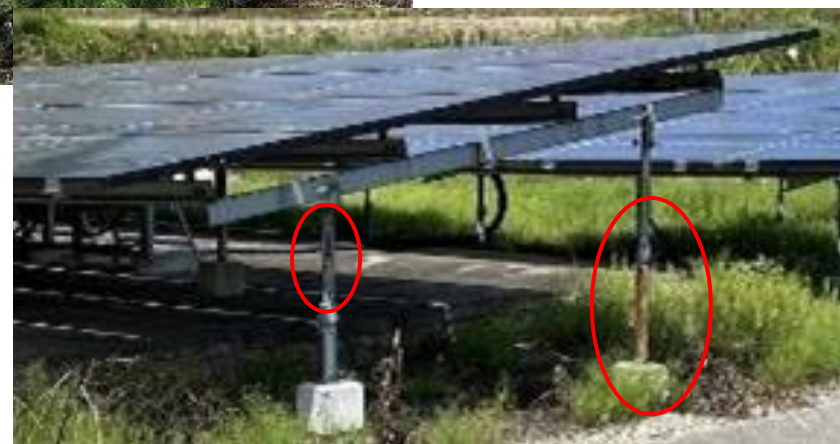
杭基(架台)の各所に広範囲の錆発生が見られる。塩害地域ではないため、材料選定に問題があると思われる。

※ 主として室内用部材に用いられる束(つか)ではないかと見られる。

このような発電所は改修（錆対策、部材 変更）が必要。
