# 地域共生・共創のための 太陽光発電所チェックリスト

## 初版・Part-Ⅱa

2023年10月18日

地域共創エネルギー推進委員会  
太陽光発電所チェックリスト作成WG

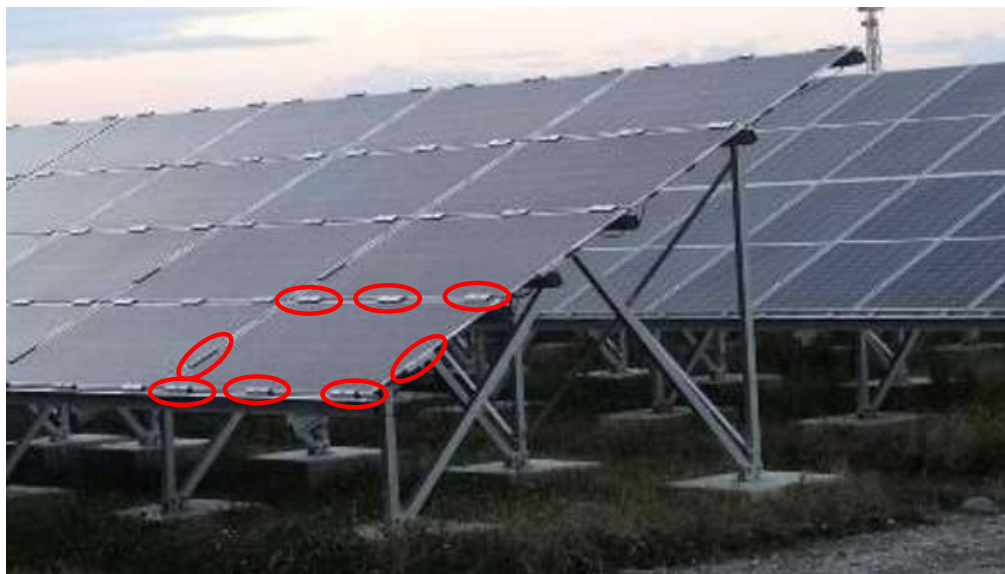
管理No.6-ex2

72セル（144ハーフセル）の中でもセルサイズ自体が大きな大型パネルであり、下側2枚分は丈夫なブラケットを用いて1枚当たり上下方向に6か所、左右方向に2か所の計8か所で固定されている。アルミ製フレーム。積雪荷重を考慮したものと思われる。

※ 多雪地域の例

判定：○

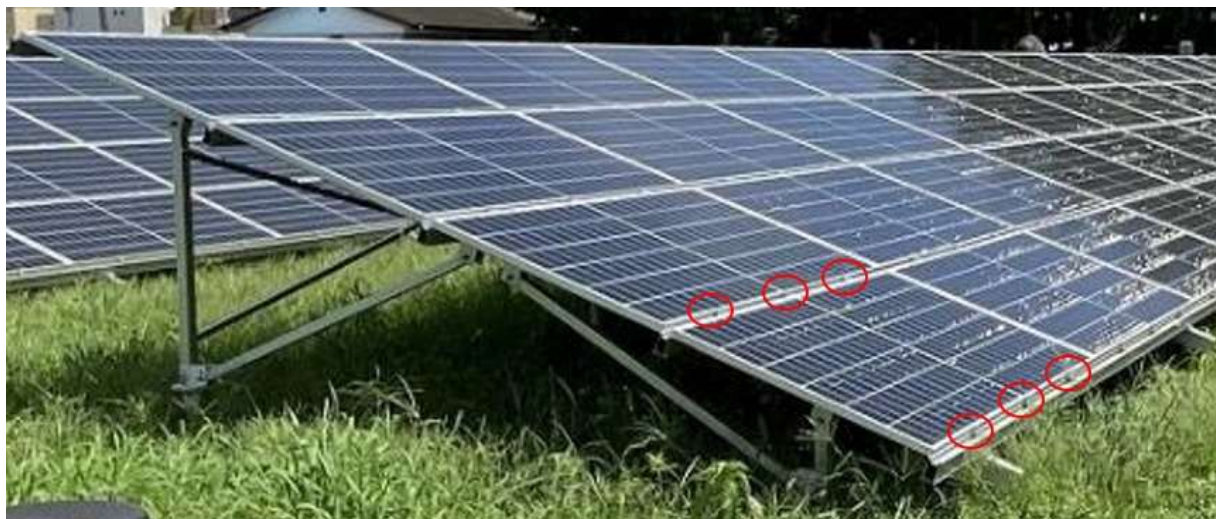
管理No.4-198\_3

判定：○

一般的にはパネル1枚当たりブラケット4点留めが多いが、特にアレイ端部などに作用する風圧荷重を考慮して6点留めをしているケースも見受けられる。アルミ製フレーム。

※ 積雪量がほぼ0の地域の例

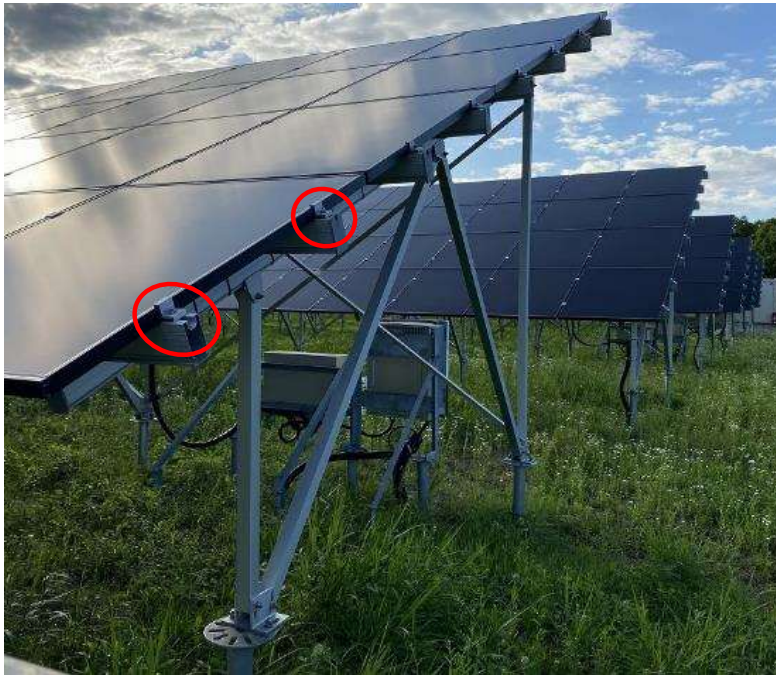
管理No. 15-18\_23\_H62

判定：○

パネルフレームに表面から  
**4か所**をブラケット固定された例。

アルミ製フレームを使用。

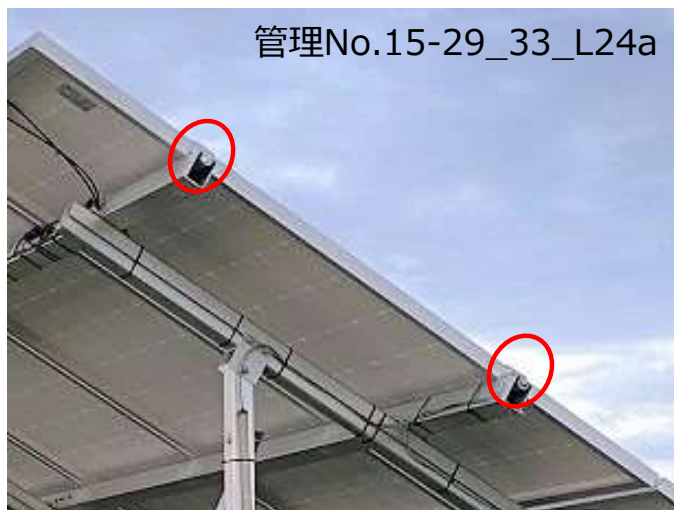
管理No.15-29\_33\_L24a

判定：○

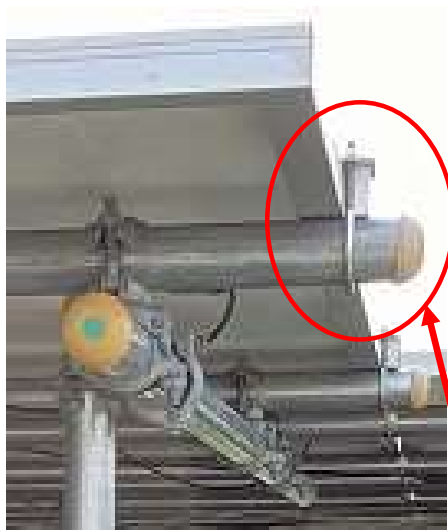
管理No.10-76\_30\_L472

ネジが緩んだだけで固定が滑って外れてしまう構造なら問題あり。

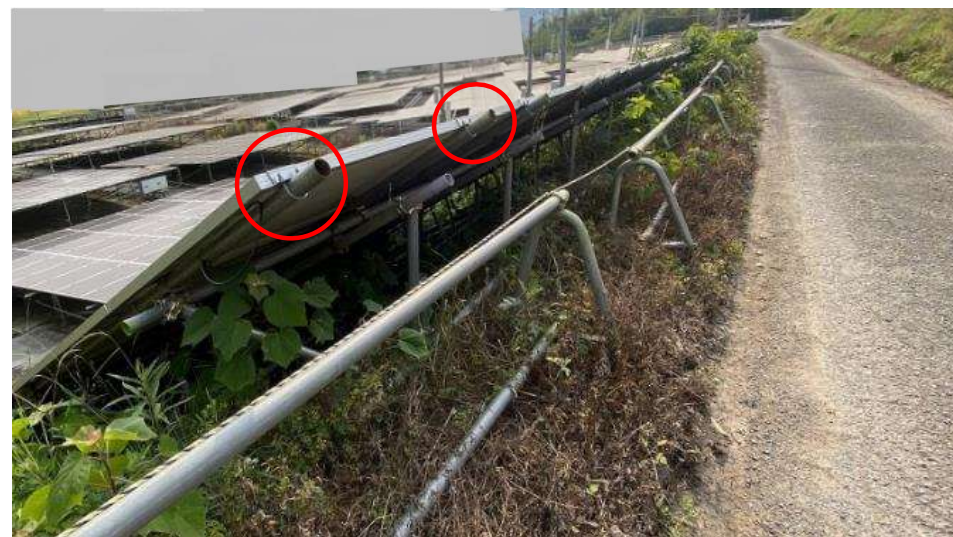
管理No.13-08\_6

施工時のトルク管理が不十分であったり、O&Mによる緩み確認がされていなければパネルが外れるリスクあり。  
（特に単管の軸方向に固定金具がずれるとパネル飛散の懸念有）

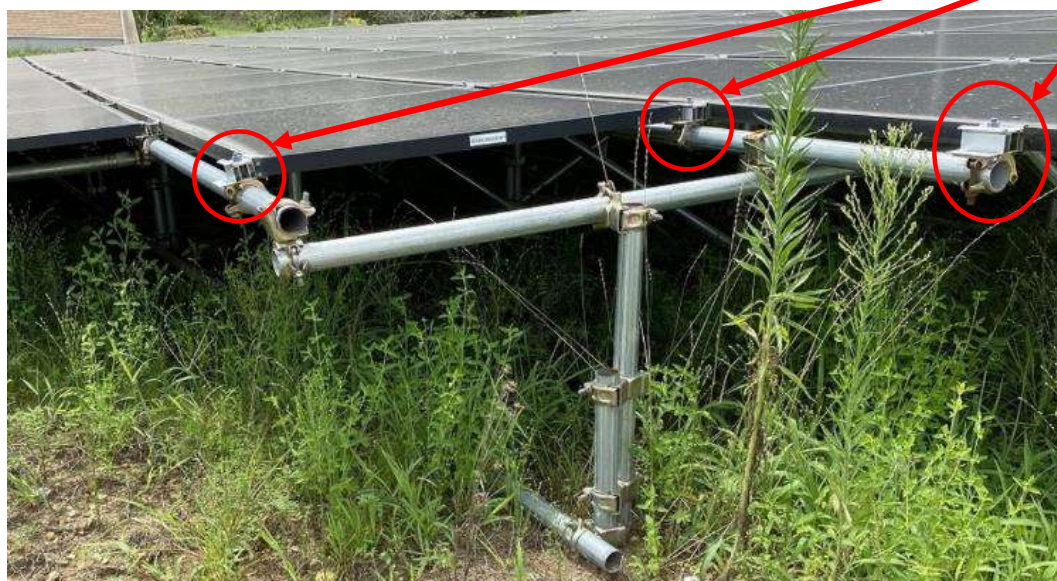
単管クランプが緩んで回転すると、パネルが外れてしまうリスクあり。加えて、パネル固定位置がパネル端部であり、一般的にメーカーが指定する固定場所ではない可能性がある。

分類：TB

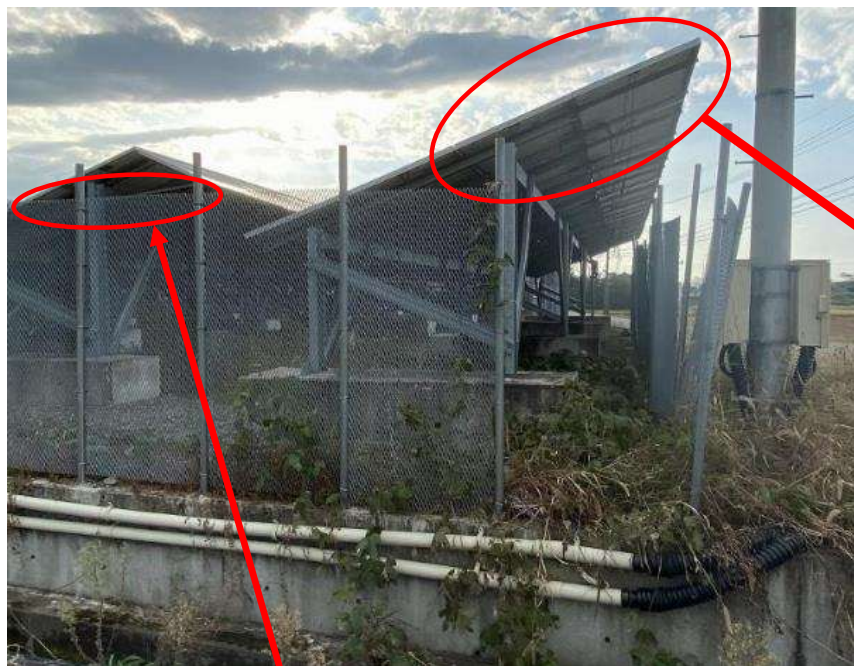
管理No.6-1

追加ブラケット（左右1対）

追加パネルを固定する細い延長部材。後段アレイの影にならないよう、パネルは北向きに設置されている。延長部材は支柱がなく、写真で確認できないが延長部材の根元部(固定部)は設計外の重量により凹んでいる。積雪や強風等でパネルが飛散するリスクが高い。

| チェックポイント | 判定 |
|---|---|
| 本来のオリジナル架台では考慮されていない設計外のパネルが追加されており強度面で問題あり。 | × |

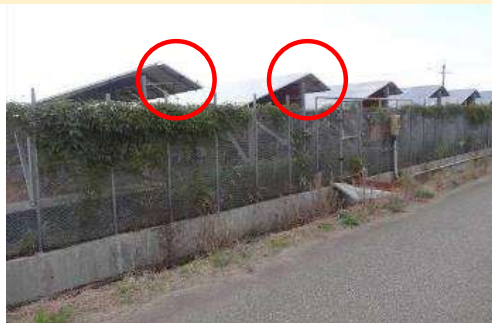
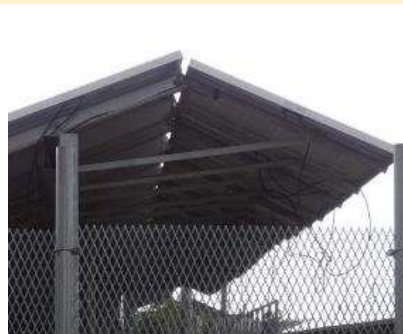
最後段の追加パネルの取付状態。DIY作業でブラケットが追加取付されている。本来の設計で施工された架台フレームから大きく飛び出している。こちらも強度は不十分と思われる。

アレイ最上部のパネルは増設されている模様

一番北側以外は後段のアレイに影ができないよう山形に配置

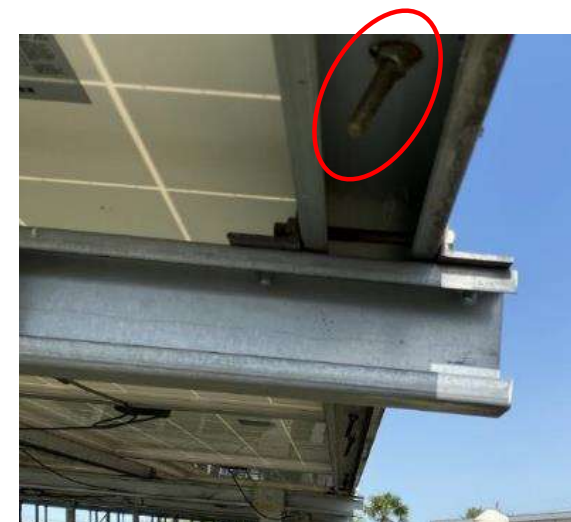
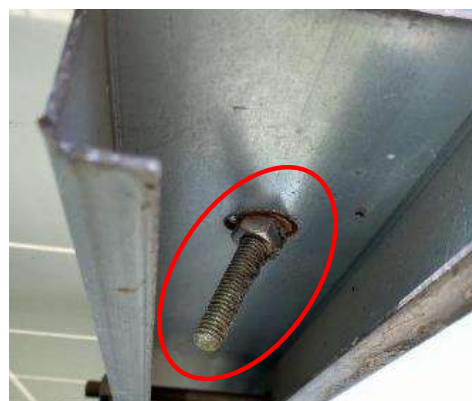
管理No.11-42\_16\_H25

錆が発生しており、部材自体の強度低下も懸念される。

パネル固定金具はメーカー指定仕様とは違う施工がされていると考えられ、フレームの取付穴径が不適切（大き過ぎる）、ワッシャ等も入っていない等、問題ありと判断。  
※ 部材選定ミス、施工ミスによる複合的な問題

| チェックポイント | 判定 |
|---|---|
| 取付金具の選定、取付穴加工等が不適切。結果的に本来、「面」で押さえるべき固定部が「点」や、「線」で支えられており部材の変形や、錆により固定強度が短期間で低下するリスク有。 | × |

写真の固定金具はパネル端部でなく、2つのパネルをまたぐ位置で使うものではないか？  
パネル端部固定の金具は片方の足が長い。

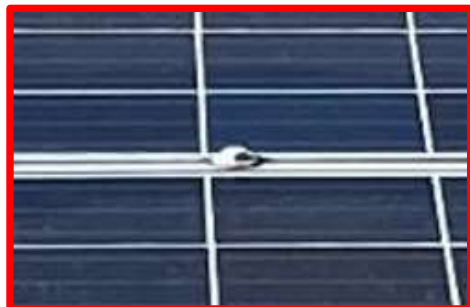
管理No. 52\_26\_L164

パネル固定にワッシャーのような接触面積の小さい金具が使われており、パネルフレームの変形リスクあり。最下段の金具は「面」固定でなく、「線」で押さえられており、ボルトの六角頭も一辺だけ、或いは六角の角だけで押さえられている。  
※ 部材選定ミス

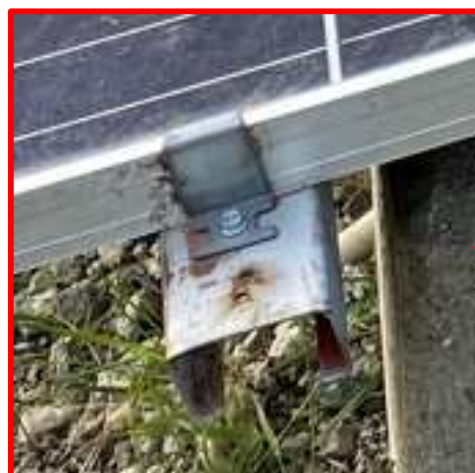
管理No.11-62\_ex48

表面の色から鋼材製のブラケットであると判断されるが、厚み、大きさとも強度的に不十分な可能性がある。加えて、ボルト穴周囲に切り欠きがあり簡単に変形してしまうリスクもある。

強度設計に基づく厚みが確保されていれば ○

| チェックポイント | 判定 |
|---|---|
| 固定金具の接触面積が小さ過ぎる、もしくは金具自体の強度が十分でないリスクあり。本来、「面」で押さえるべき固定部が「点」や、「線」で支えられており部材の変形や、錆により固定強度が短期間で低下するリスク有。 | × |

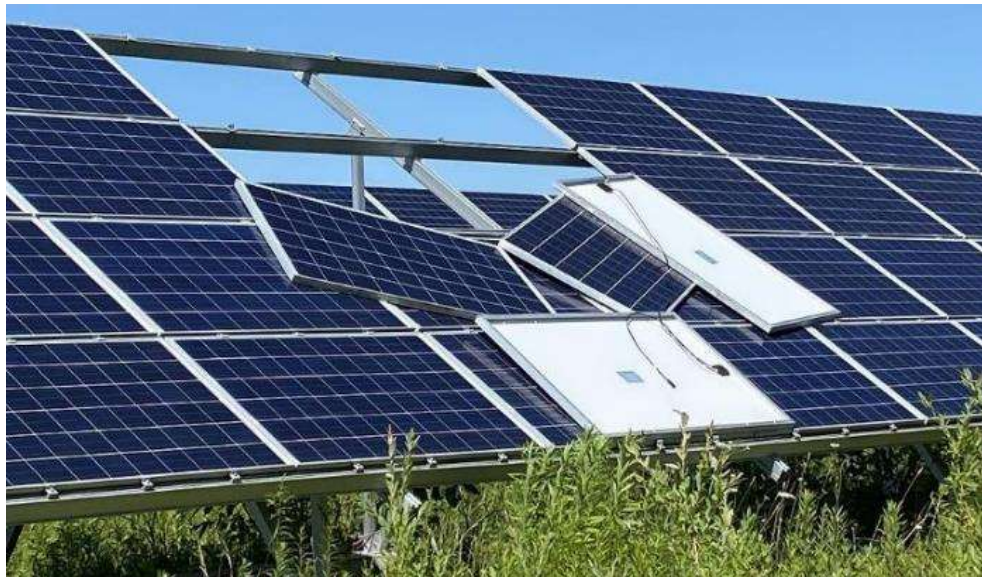
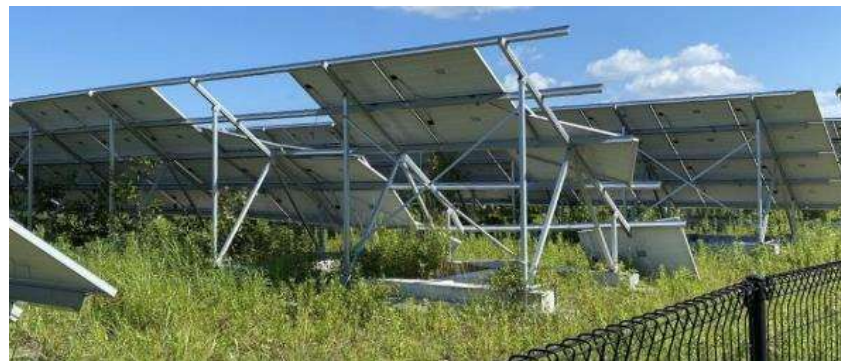
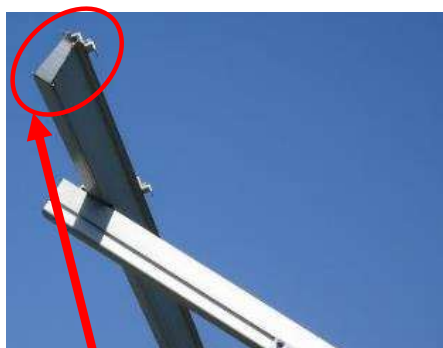
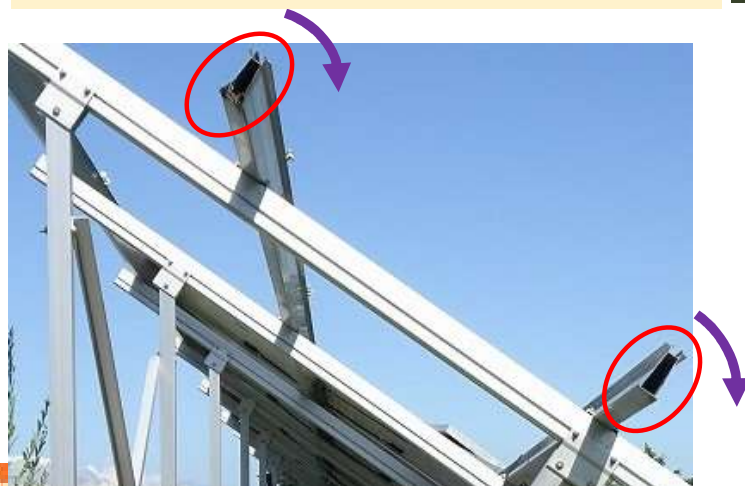
管理No.15\_06\_06\_9006

最上段の横フレームは端部カバーは外れず、固定金具も残っていることから、積雪荷重の影響を受けていないと思われる。

端部カバーが外れた横フレームの断面を見ると、細長い台形をしている。この形状はラーメン構造の観点から、剛接合であるべき四隅部分に十分な強度が要求されるが、部材の肉厚からしてもそれほど強度は期待できない。積雪荷重によりフレームが変形し、パネル固定ができなくなってパネル飛散に至ったと推定される。

積雪荷重による強度評価は矢印長さでのモーメントを考慮する必要あり。  
(横フレーム変形に関する強度)

| チェックポイント | 判定 |
|---|---|
| 多雪地域で架台横フレームに対してパネルの上下側からパネル表面を固定金具で留めるタイプは積雪荷重に対する横フレーム強度が十分であるか強度計算が必須になる。<br>※ 横フレームの強度が十分でない場合は他の固定方法を検討する必要あり。 | × |

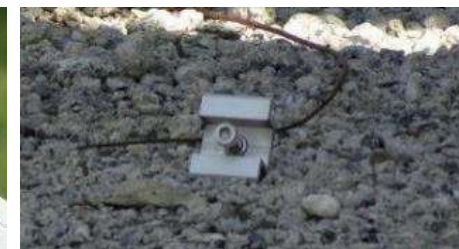
地面に落ちた固定金具

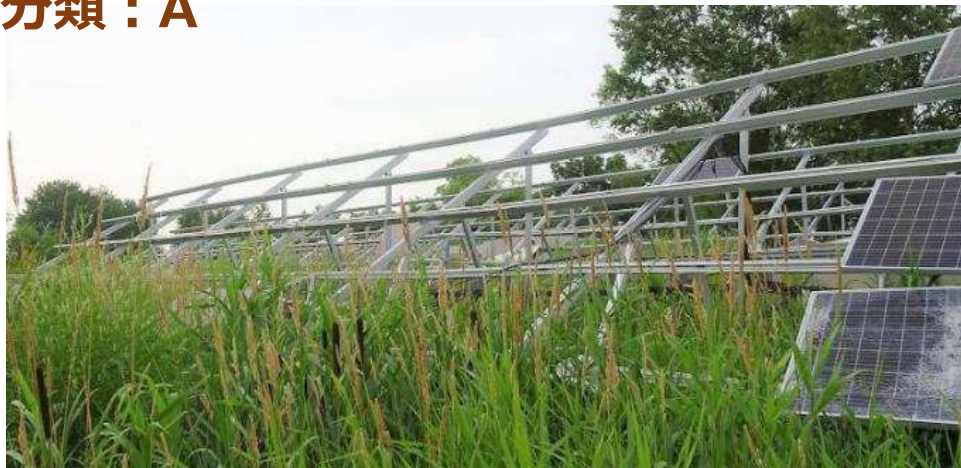
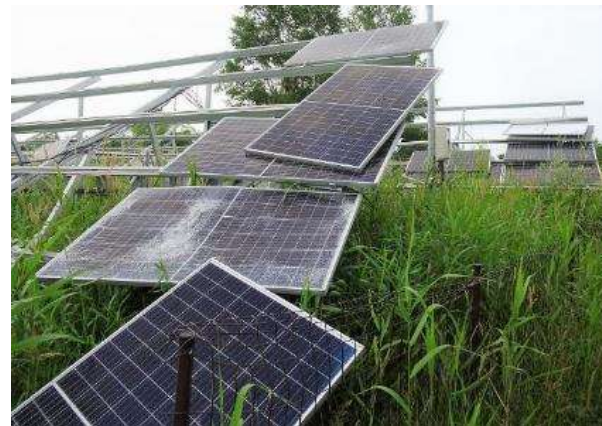
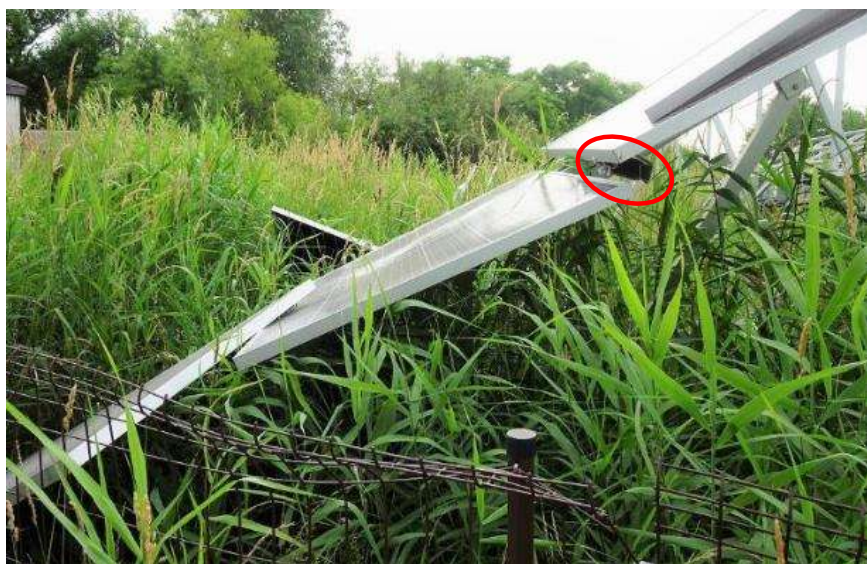
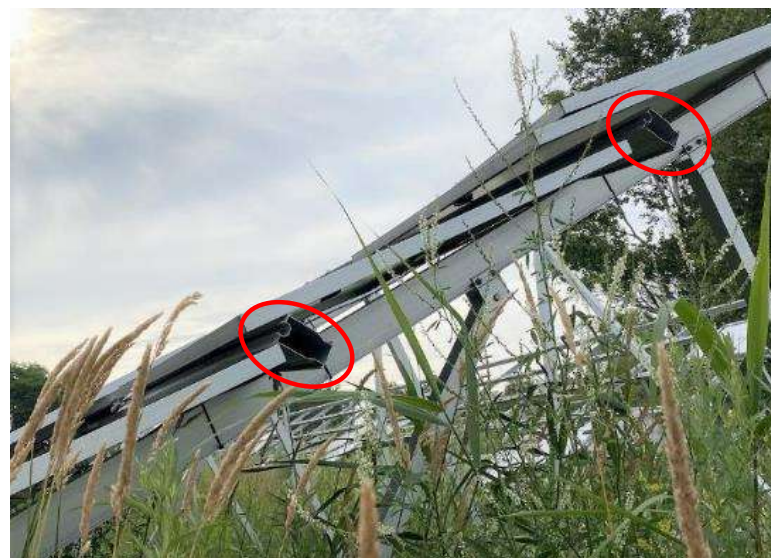
管理No.15\_52\_54\_L195

横フレームが積雪荷重に耐えられず、パネル固定金具だけでなく、縦フレームとの固定部も外れてしまった例

多雪地域で架台横フレームに対してパネルの上下側からパネル表面を固定金具で留めるタイプは積雪荷重に対する横フレーム強度が十分であるか強度計算が必須になる。  
※ 横フレームの強度が十分でない場合は他の固定方法を検討する必要あり。

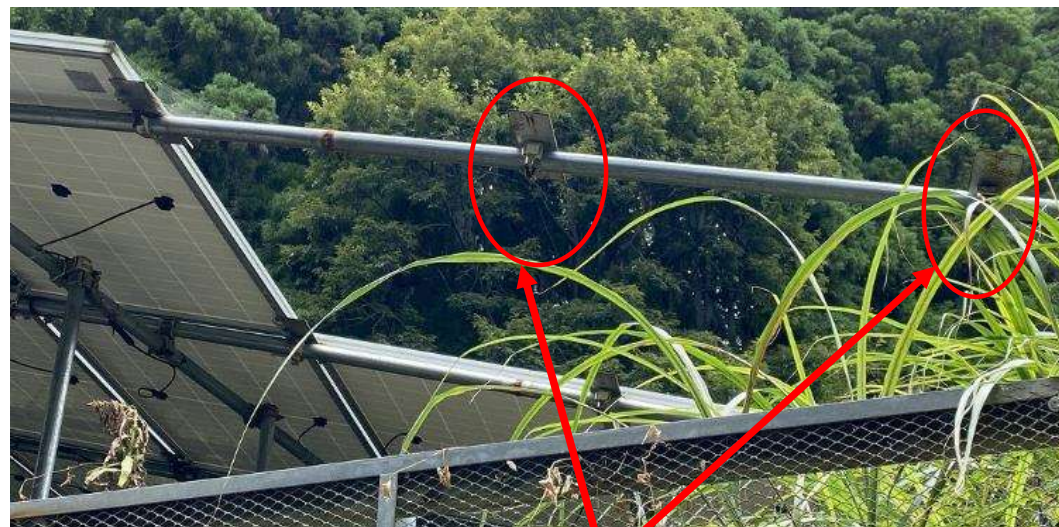
アレイ手前部分下側に特殊な形状のパネル固定金具だけが数カ所残されている場所有り。風圧の影響を受けやすい場所でもあり、設置されたパネルが飛散してしまっている可能性あり。あくまで外観からの判断になるが、パネル固定強度の厳密な計算がされていない可能性も考えられる。また、縦方向のフレーム（単管）を支える横方向の単管が殆ど入っておらず、パネル固定面がねじれてしまうリスクも考えられる。

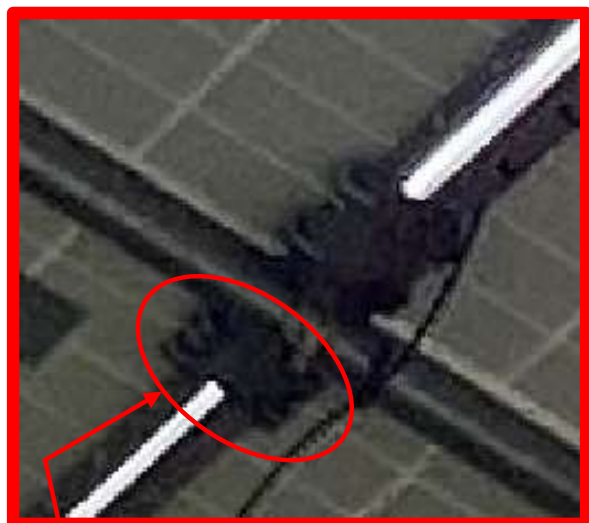
爪による引っ掛け金具を  
使った固定方式

爪の幅に対して平板  
の寸法に余裕がない

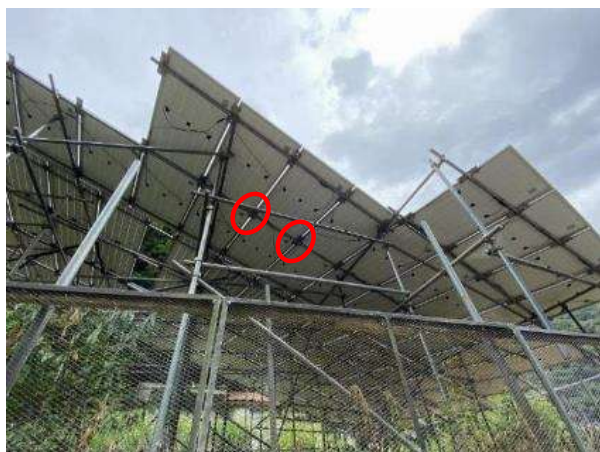
管理No.16\_41\_32\_450

矢印方向にフレーム  
（単管）が入っていない

単管クランプにつながっている一つの固定板で爪による引っ掛け方式でパネル4枚の  
端部を固定している模様。一般的にメーカーが規定するパネル固定場所は端部でない  
場合が多く、パネル固定位置に関しても適切な設計がされていない可能性あり。

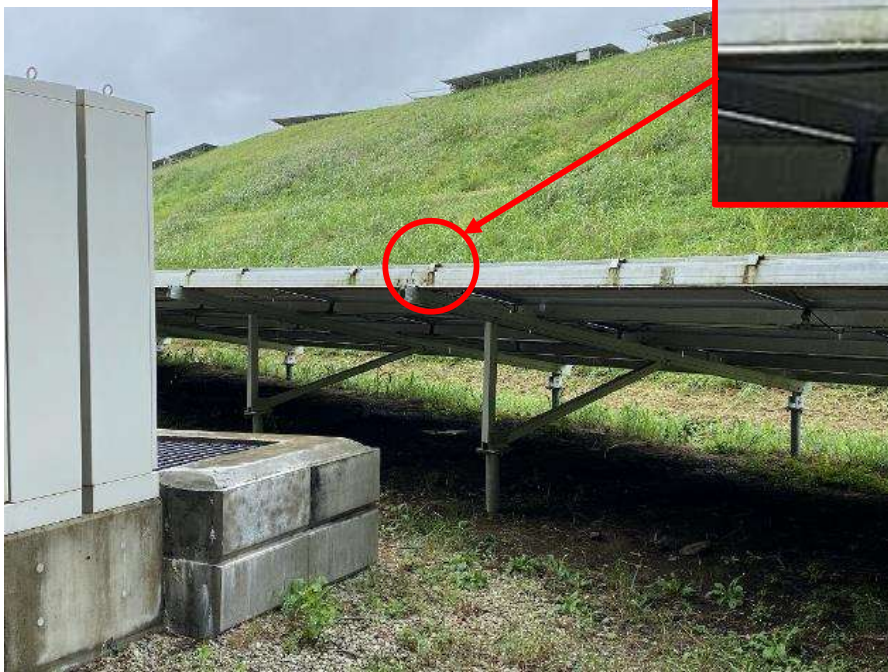
管理No.5-A地区\_No.2

パネル固定の金具のボルトが緩んで金具が固定位置から外れてしまっている。点検見逃し（？）

キュービクルのすぐ手前に位置しており、目につきやすい場所にあるが長期放置の可能性あり。

他のボルトも同じトルクで締め付け施工されているのであれば、複数個所での緩みを疑う必要がある。

| チェックポイント | 判定 |
|---|---|
| このような発電所は架台固定部の緩みなどを <b>定期点検項目</b> として徹底することが必要。 | × |

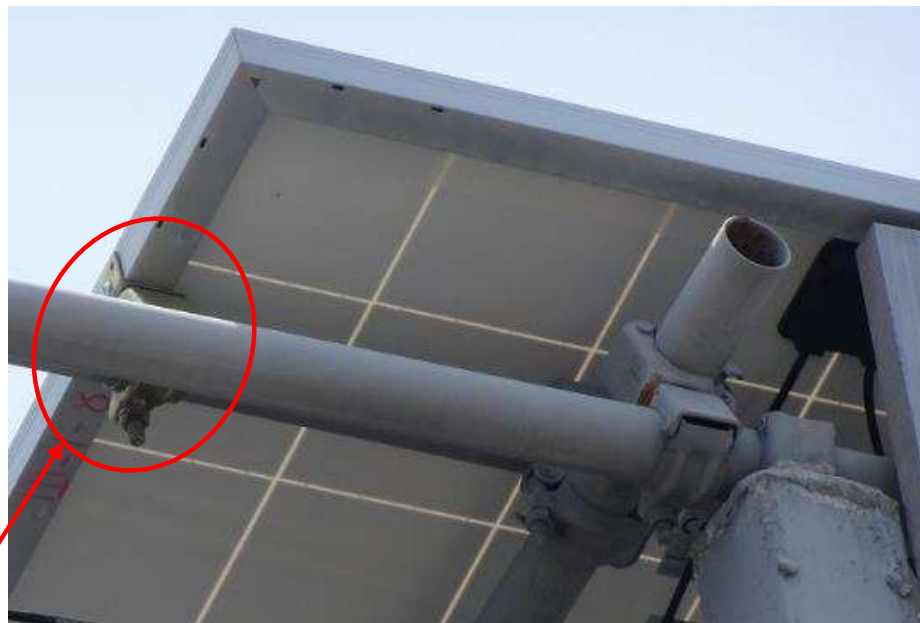
アレイ端部は木材固定用の単管クランプ（垂木止めクランプ）を使ってパネル側面にビス止めされている模様。

| チェックポイント | 判定 |
|---|---|
| 使用されているパネル固定部材が太陽光パネル用のものでなく、耐候性(錆問題含む)、風振動に対する耐久性などが考慮されていないと思われ、長期安定使用に懸念がある。<br><b>取付部材の見直しが必要。</b> | × |

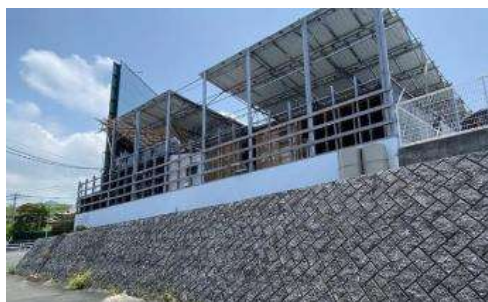
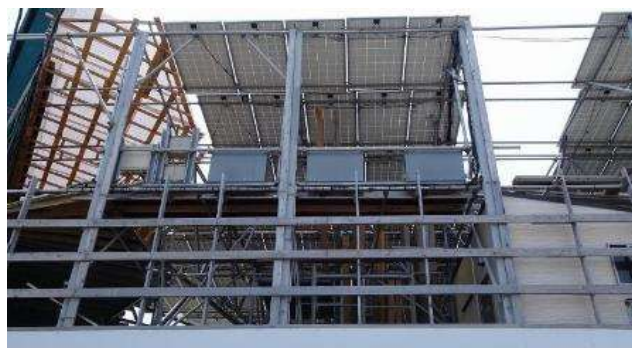
管理No.14-22\_20

パネル位置ずれ有。設置当初からかは不明。

万一パネルが落下した場合、落差が大きい

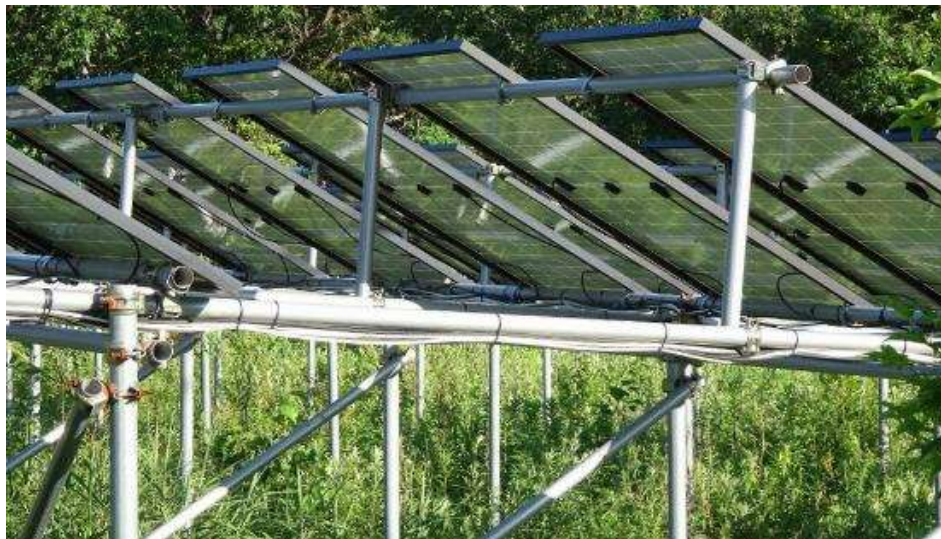
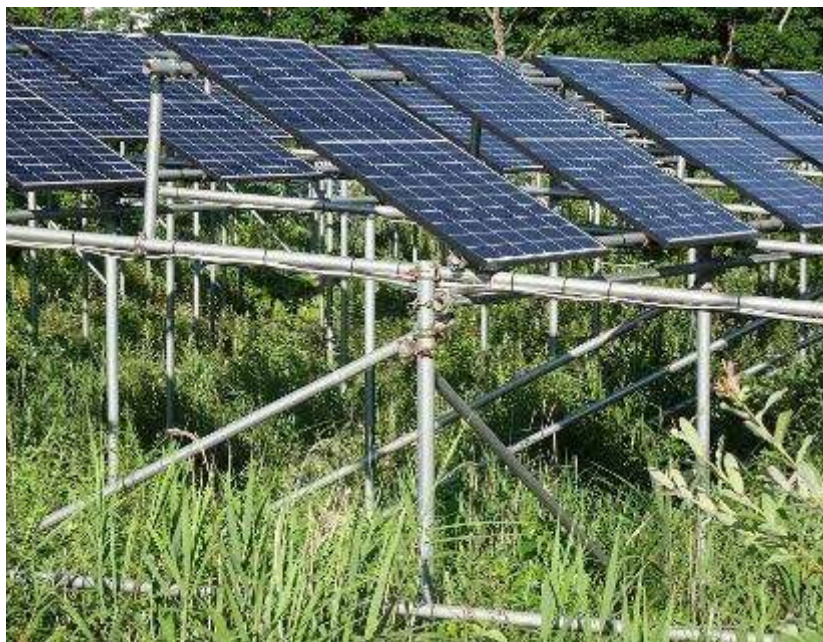
管理No.15-15\_ex02

パネル固定は**フック状の折り曲げ加工金具**を使用している。パネル支持部から  
ボルト固定部までの距離が長く、金具の変形リスクが考えられる。  
また、金具はボルト1本で単管に固定され、単管側にネジ穴を設けるボルトねじ込み  
固定か、バーリング等により金具自体にネジ溝が切って、単管に対してはボルト先端  
の摩擦だけで固定されているのかは外観からでは判断できない。後者の場合は振  
動などで固定ネジが緩むと簡単に位置ずれを起こす可能性が高い。  
パネルの内側に入れたフック部分が金具の厚みだけでパネルを押さえている場合  
はパネルフレームを引きちぎろうとする集中荷重が作用するので要注意。

| チェックポイント | 判定 | |
|---|---|---|
| <p>相当にコストを抑えた設計の固定金具であり、強度計算が十分されているか否かが論点になる。<b>強度計算がされていない場合は、強度計算で問題がない事を確認するか、取付部材の見直しが必要。</b></p> <p>横ずれ防止に関する強度計算等の確証があれば判定見直しの可能性あり。</p> | <p>横ずれ防止<br/>対策なし</p> <p>✖</p> | <p>横ずれ防止<br/>対策あり</p> <p>△</p> |

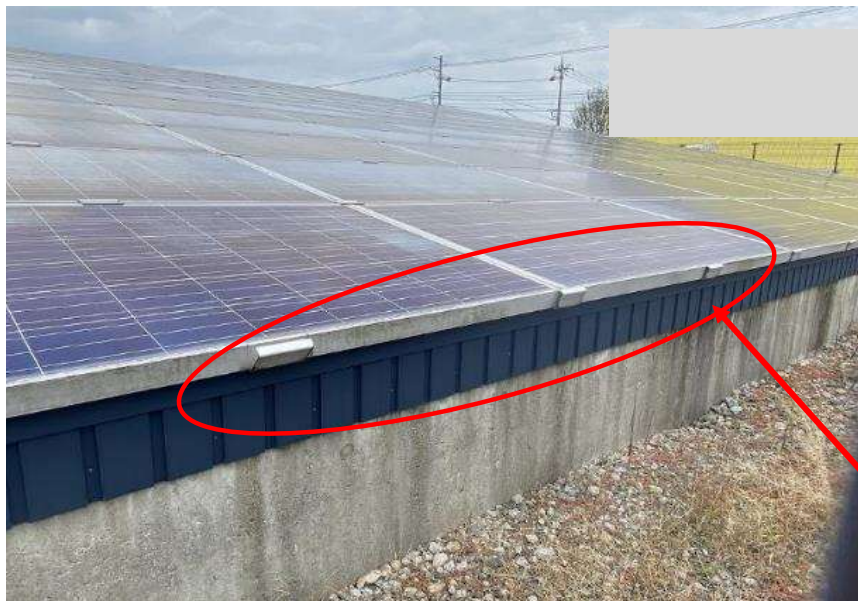
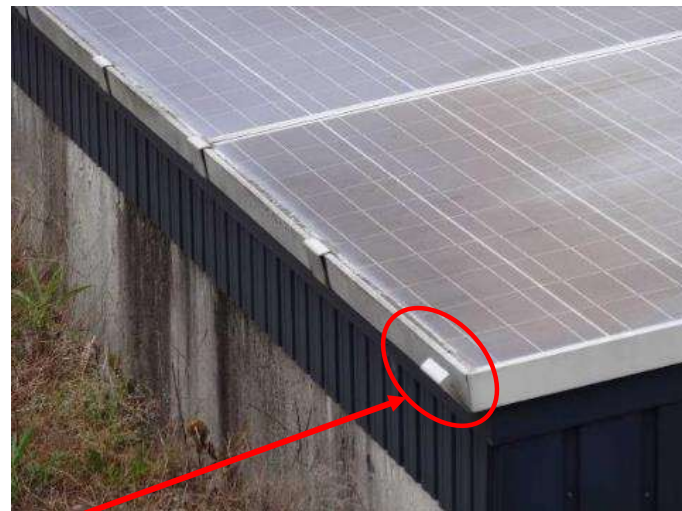
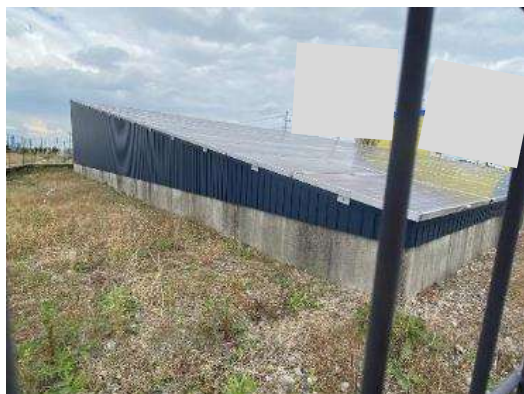
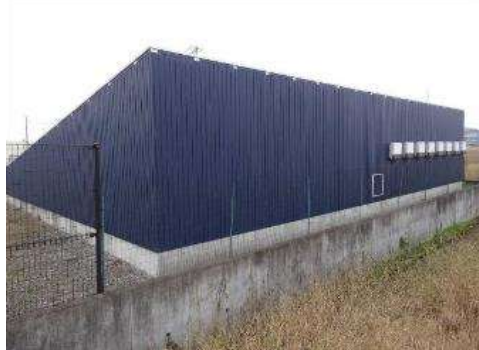
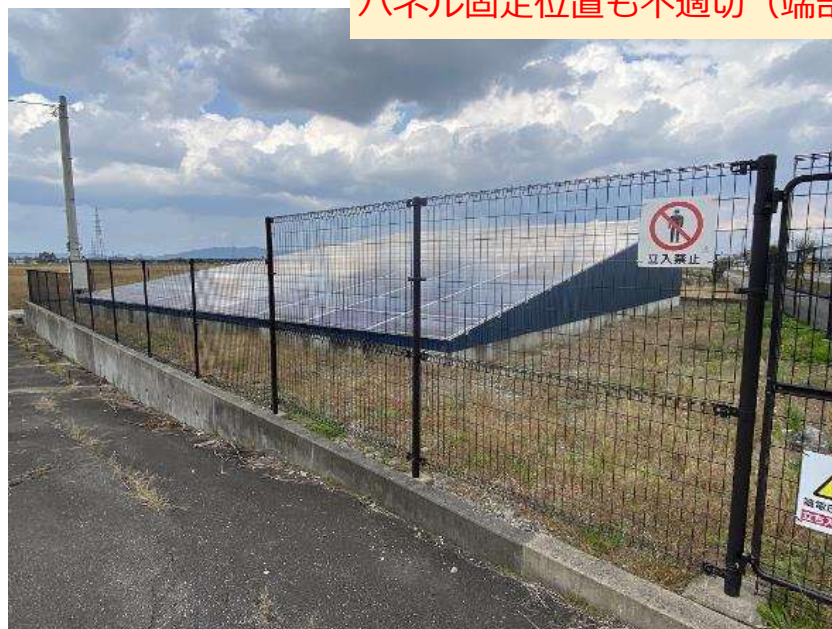
管理No.6-104

※ 多雪地域の問題例

最下部のパネル取付金具の半分近くが曲がっており、完全に外れているものもある。雪が滑り落ちる際に曲がった可能性あり。パネル固定位置も不適切（端部に寄り過ぎ）

← 建築物と見なされる場合があり、建築基準法が適応される可能性があります。パネル下を倉庫として使っていれば、建築物となります。※ JIS C8955の設計荷重が使えない構造

多雪地域に適合した固定金具が使われていない。固定金具変形によるパネル飛散のリスク有。積雪を考慮した設計金具の再設計が必要。

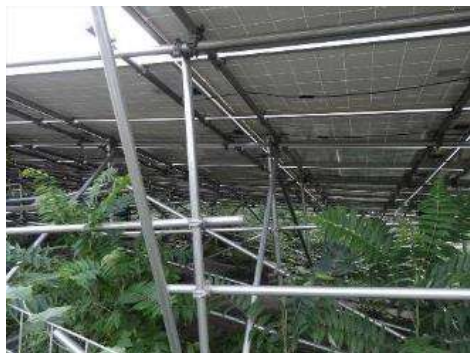
管理No.2-15

金具フックがパネルフレームを内側から押さえる  
接触面積にも注意が必要（先端に折り曲げ  
があって面で押さえる構造ではないケース）

| チェックポイント | 判定 | |
|---|---|---|
| このような発電所は<br>パネル取付金具が <b>設置<br/>場所の設計風速</b> に対し<br>て強度計算がされている<br>ものであることを確認する<br>必要あり。 | 強度計算書<br>不明<br> | 強度計算書<br>あり<br> |

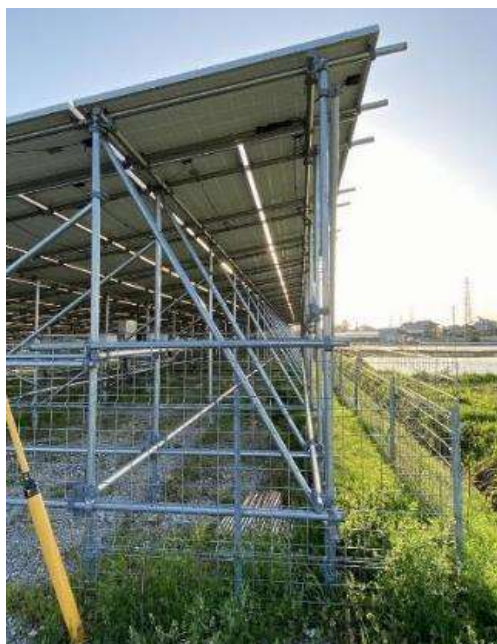
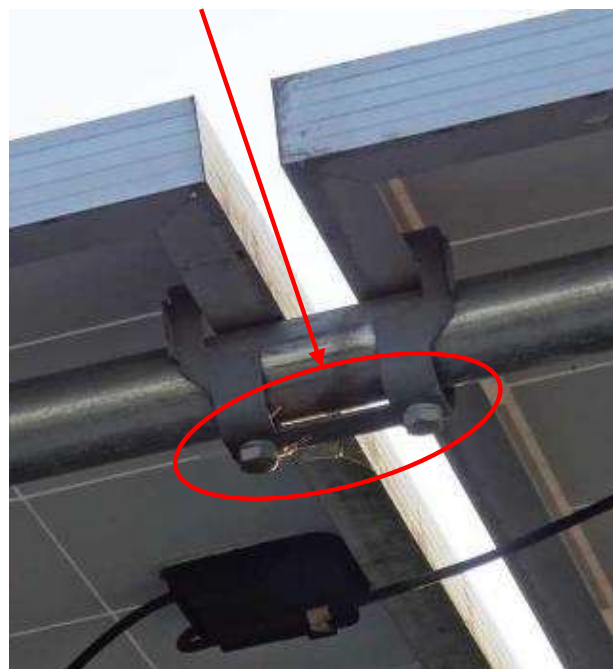
管理No.10-47\_23\_L209

横ずれ防止対策あり

問題例02とは異なり、固定金具に  
横ずれ防止策が確認された例。

ネジのせん断力による固定金具の  
横ずれ防止策が確認できる。

但し、フックの根元がL字型のなった部分  
が鋭角に凹んでいるように見られ、応力  
集中によりクラックが入るリスクあり。

設計風圧に耐えられる強度計算が  
されていることの確認が必要

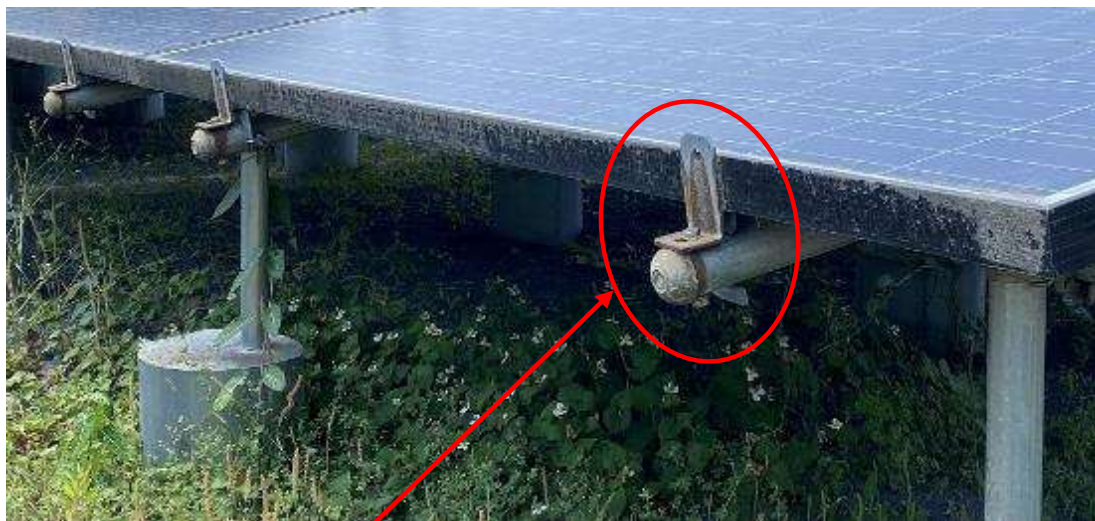
単管側をフックで固定する形式のものは横ずれのリスクが高いと考えられ、最下段に横ずれ防止金具が取り付けられている。

**U字型フックと、ボルト止めフック**を組合わせた例。  
市販品には2重フックと、このような1重フック（1枚プレートのみ）が確認された。

**U字型フック**は単管の半分にしか接触しておらず、パネルが裏面からの風圧や地震などによって変形を起こした場合でも設計条件において確実にパネルを保持できることが確認できている必要がある。

このような発電所はパネル取付金具が**設置場所の設計風速**に対して強度計算がされているものであることを確認する必要あり。

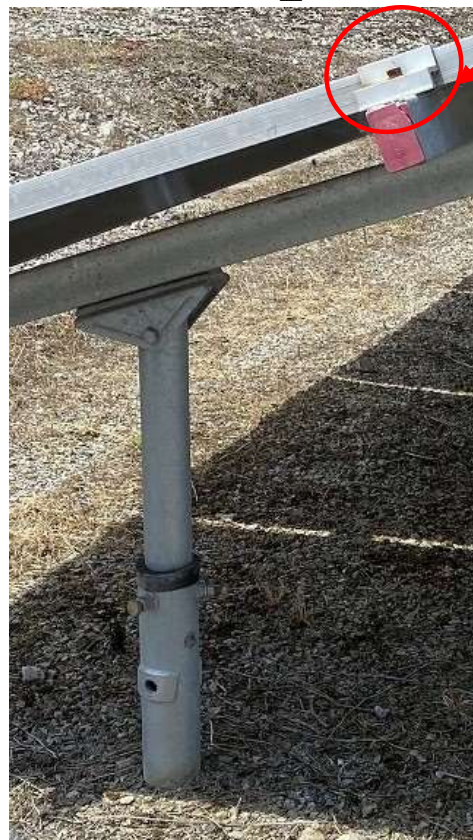
管理No.12-25\_103

パネル固定金具のボルトが重度の赤錆  
（増し締め困難）

重塩害地域の例。ボルト交換が必要。

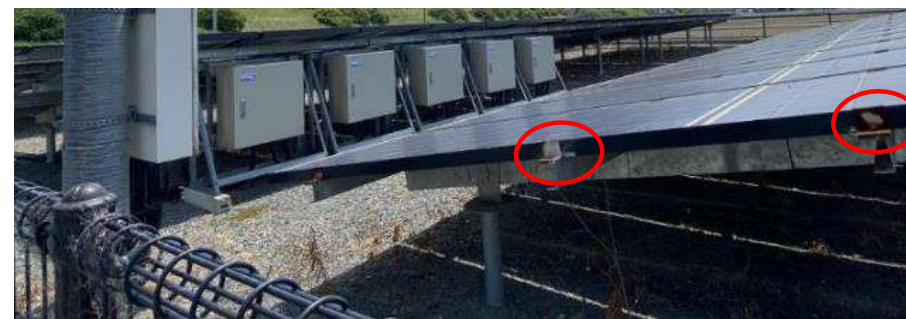
管理No.14-30-28

発電所全域にてパネル固定の  
全てのボルトに赤錆発生  
（材質選定の問題？）

殆どのパネル固定金具及びボルトに錆発生。

パネルの固定金具やボルトに錆が発生している場合、強度低下の可能性  
がある。  
強度低下のリスクがある状態であれば  
新品と交換、材質の見直しが必要。

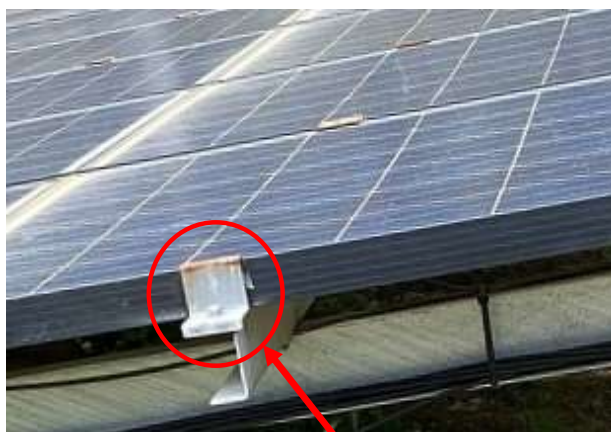
管理No.12-35\_ex3

パネル固定ブラケットのほぼ  
全てに同程度の錆が発生した例。  
ボルトに錆は見られず。表面処理の問題？

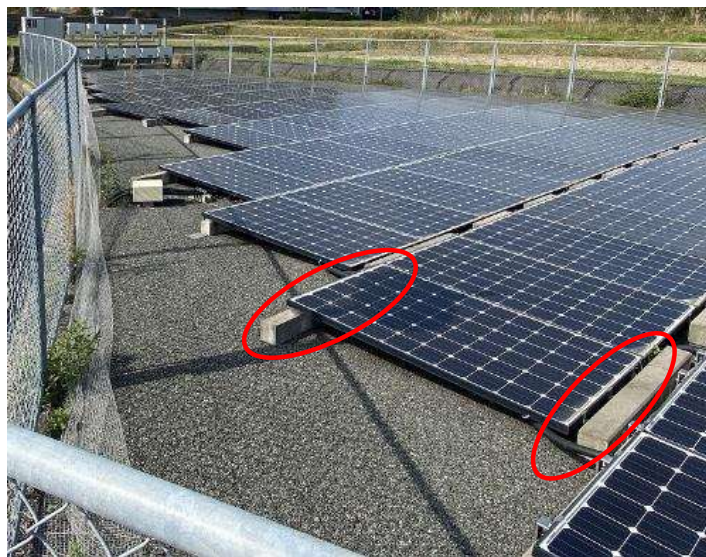
管理No.12-50\_132

パネル短辺が固定されている例。  
短辺固定を保証しないメーカー  
もあるので注意が必要。

| チェックポイント | 判定 |
|---|---|
| メーカーが指定する固定範囲に基づいた設計・施工であるかどうかの確認が必要。<br>メーカー指定範囲外であれば、架台メーカーもしくは施工業者にて強度保証がされている必要あり。 | △ |

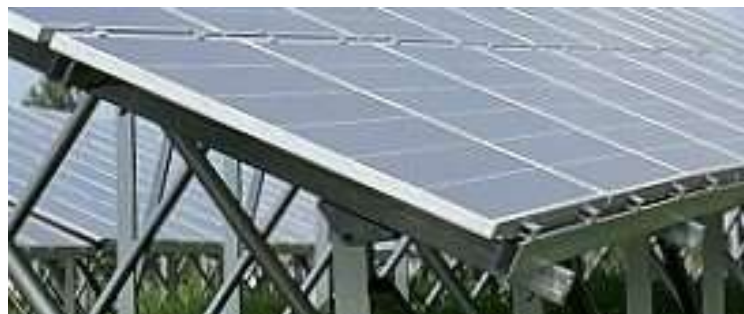
管理No.15-41\_45\_H180

パネルを上下から固定金具で挟み込む構造。かなりの長さのボルトを使用して横フレームの底部で固定されている。積雪荷重により横フレームが変形してもパネルが外れないための工夫と思われるがボルト破断リスクに対しても強度計算による確認が必要

| チェックポイント | 判定 | |
|---|---|---|
| 多雪地帯で架台横フレームに対してパネルの上下側からパネル表面を固定金具で留めるタイプは積雪荷重に対して横フレームが変形してパネル固定が外れないための強度計算が必須になる。<br>※ 横フレーム等の強度が十分でない場合は他の固定方法を検討する必要あり。 | 積雪荷重を考慮した強度計算書なし | 積雪荷重を考慮した強度計算書有 |

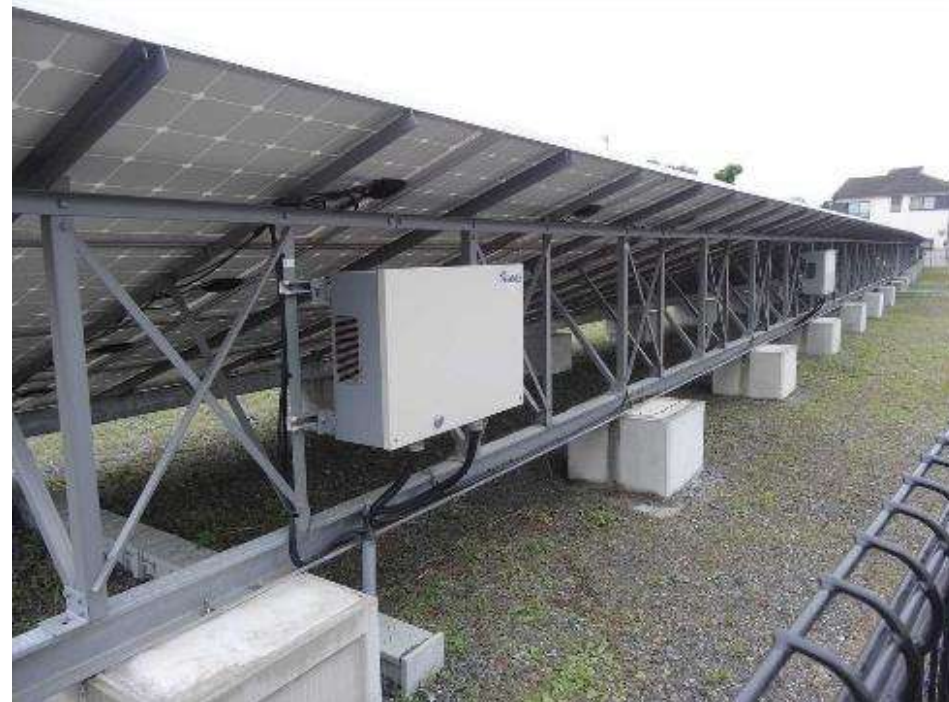
管理No.3-20

低圧発電所の例  
（首都圏）

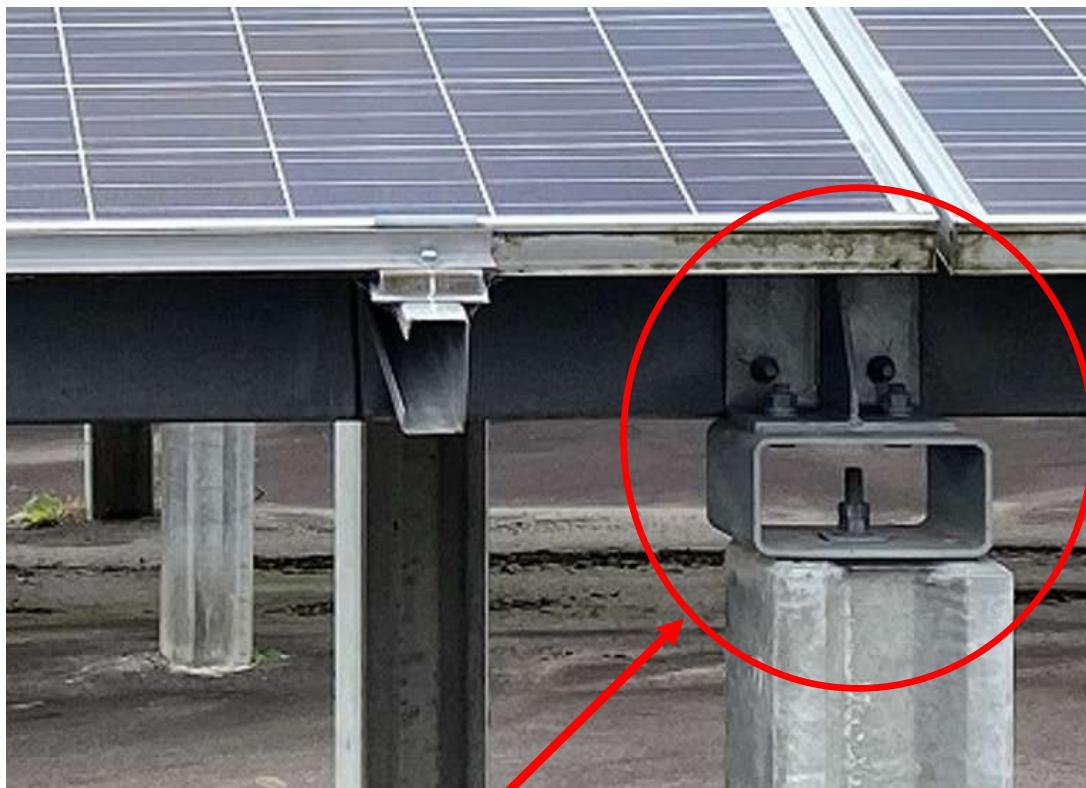
筋交いを入れず、コンクリート製の丈夫な支柱で上下荷重だけでなく、水平荷重も支える構造を取っている。

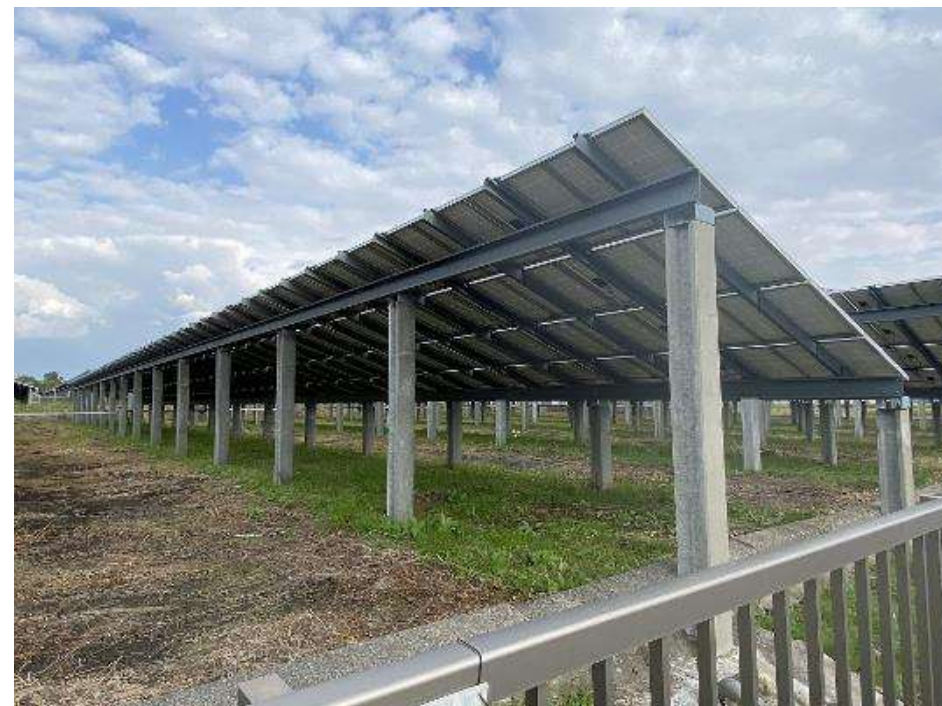
管理No.6-4

柱の剛性で水平荷重に対する強度も満たす構造。  
(多雪地域)

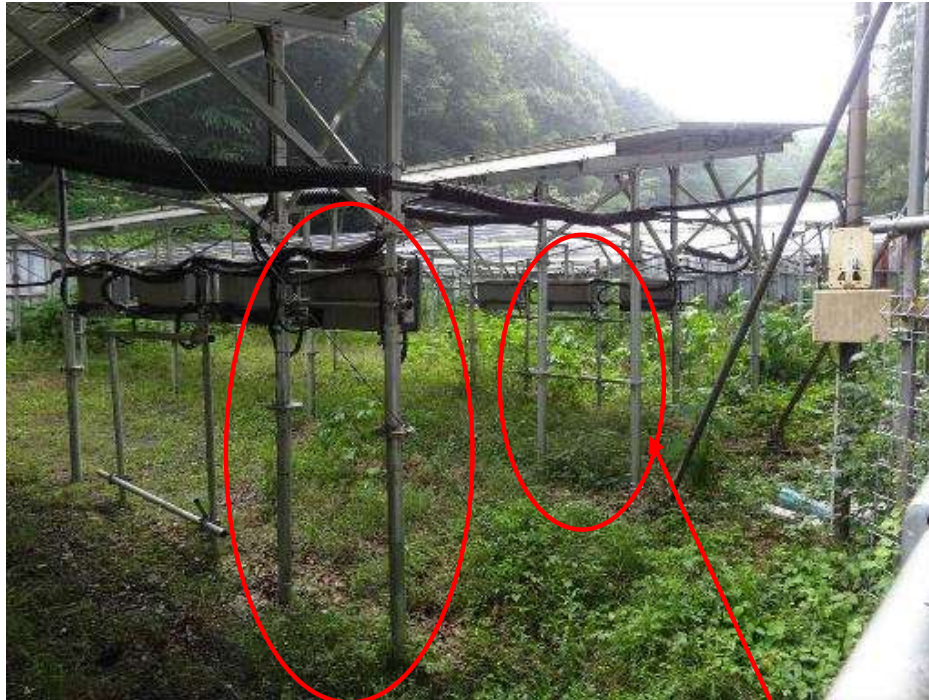
管理No.2-9

根入れが不十分な可能性のある杭基礎のフランジ部分に対し、更に両端がフランジになったジョイントを継ぎ足しているが**高さに見合ったブレース（筋交い）がない**ため剛性不足の可能性が高い。

| チェックポイント | 判定 |
|---|---|
| 補強不足で <b>剛性が不十分の可能性が高い</b> 。<br>写真のような構造物であれば、設計を見直しトラス構造を基本としたブレース（筋交い）を加える、或いは単立で十分な剛性を有する柱構造にすることが必要と考える。 | <b>×</b> |

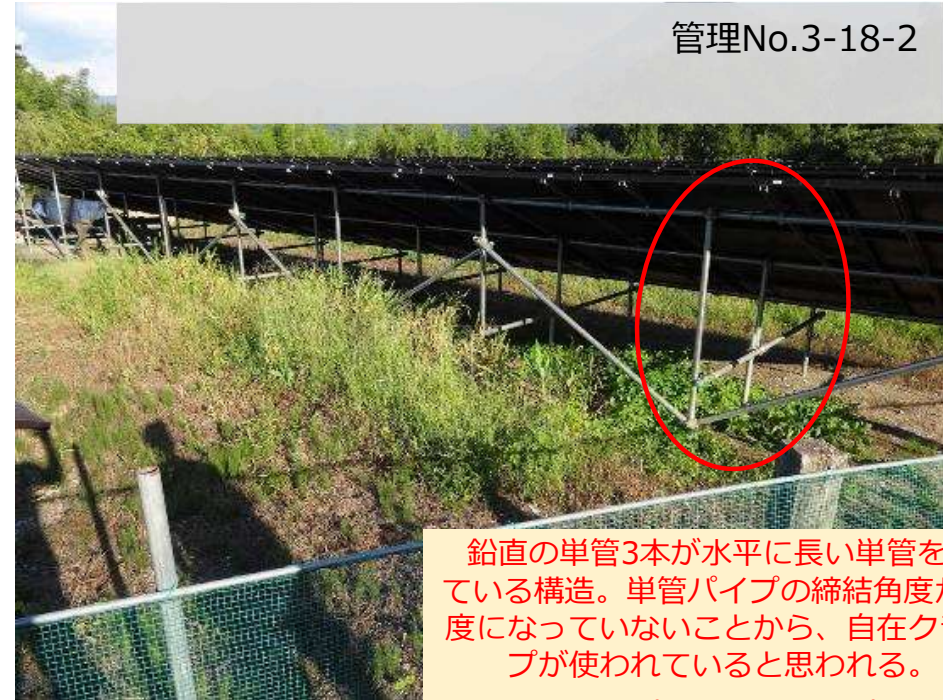
管理No.3-18-2

外部からパネルに手が届く

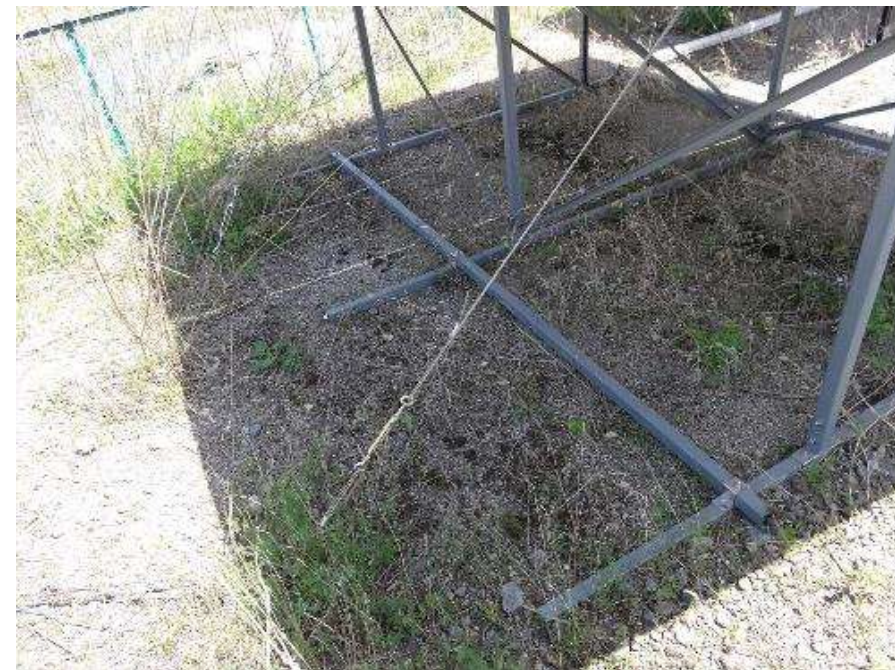
杭も基礎も見当たらない。

自作フレームを地面の上に置いただけの構造で、  
テント用のワイヤーだけで固定されていると思われる。  
アレイ取付が波打っていて強度に疑問があり、強風で  
パネルが飛ぶリスクが考えられる。

| チェックポイント | 判定 |
|---|---|
| DIYのようなつくりで、適切な強度計算が行われていないリスクが高い。20年の耐久性を考えると架台の再設計からやり直すことが望ましい。 | × |

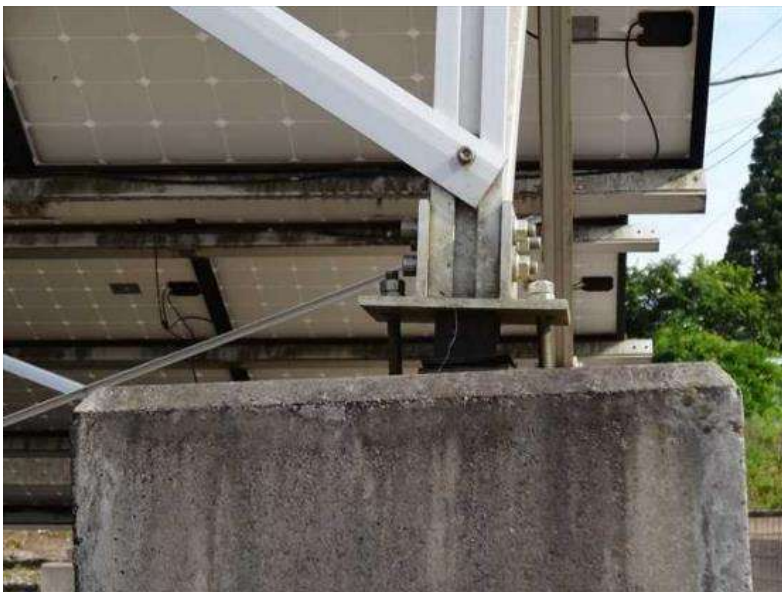
管理No.1-ex2

架台底上げ？

| チェックポイント | 判定 |
|---|---|
| 部材の変形が生じたまま放置している状態は太陽光発電所の適切な維持管理ができていないと判断されるリスクが高い。 | × |
