# 地域共生・共創のための 太陽光発電所チェックリスト

## 初版・Part-Ⅱa

2023年10月18日

地域共創エネルギー推進委員会  
太陽光発電所チェックリスト作成WG

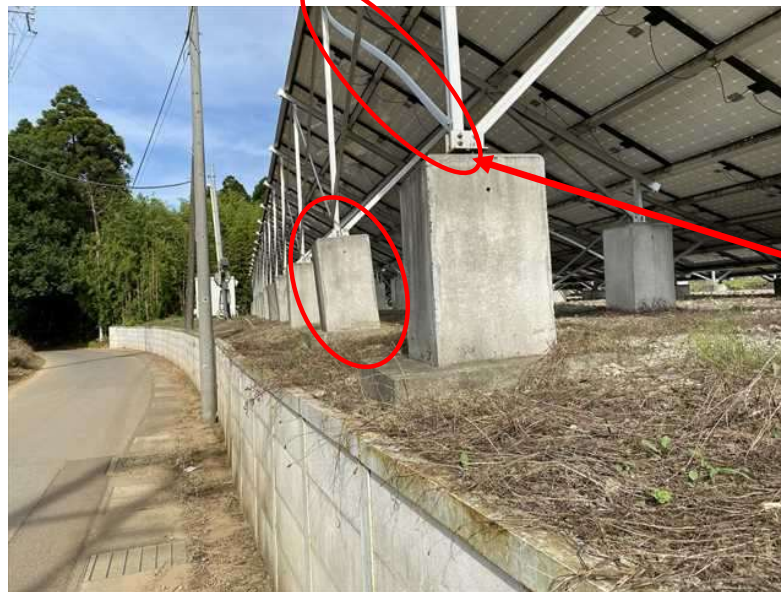
管理No.10-37\_16\_ex27

道路側にフェンスなし（基礎が傾いている）

一部の基礎が沈下し、架台フレームの筋交いに変形を生じているように見られる。望ましい状態ではない。

| チェックポイント | 判定 |
|---|---|
| 部材の変形が生じたまま放置している状態は太陽光発電所の適切な維持管理ができていないと判断されるリスクが高い。 | × |

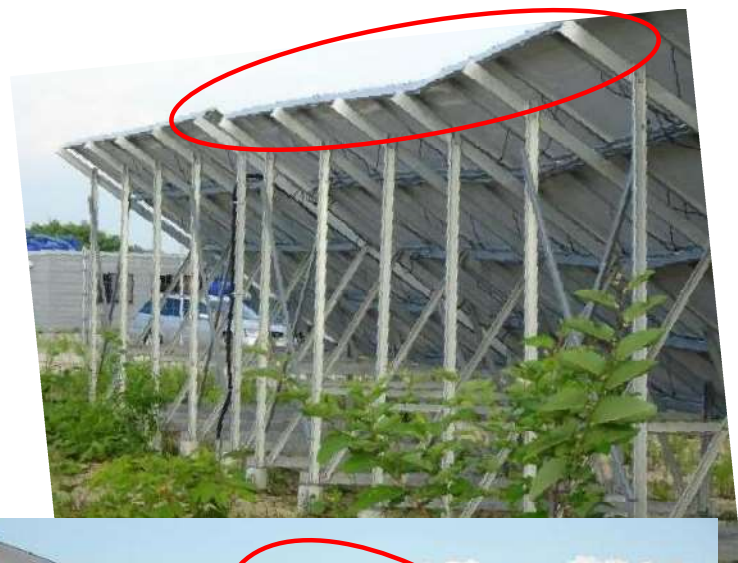
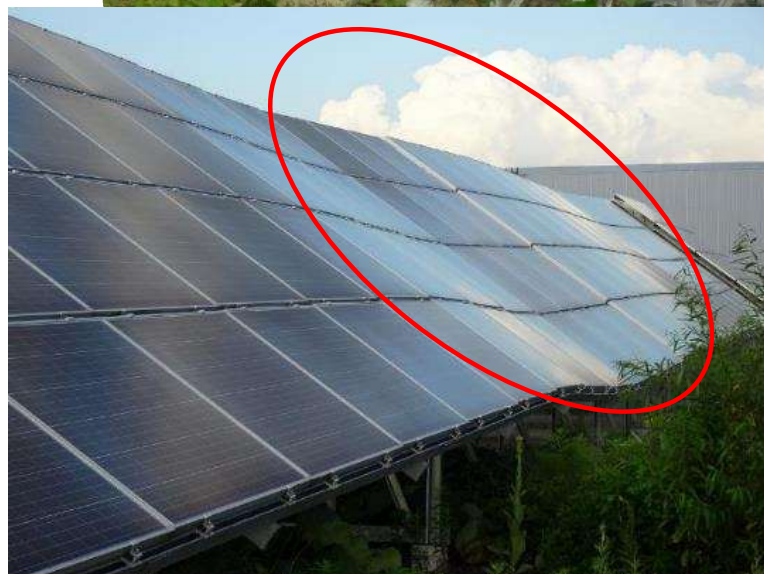
管理No.15- 21\_26\_H46

基礎の不等沈下の影響を受けて、  
架台本体が変形している例

部材の変形が生じたまま放置している状態  
は太陽光発電所の適切な維持管理がで  
きていないと判断される可能性が高い。

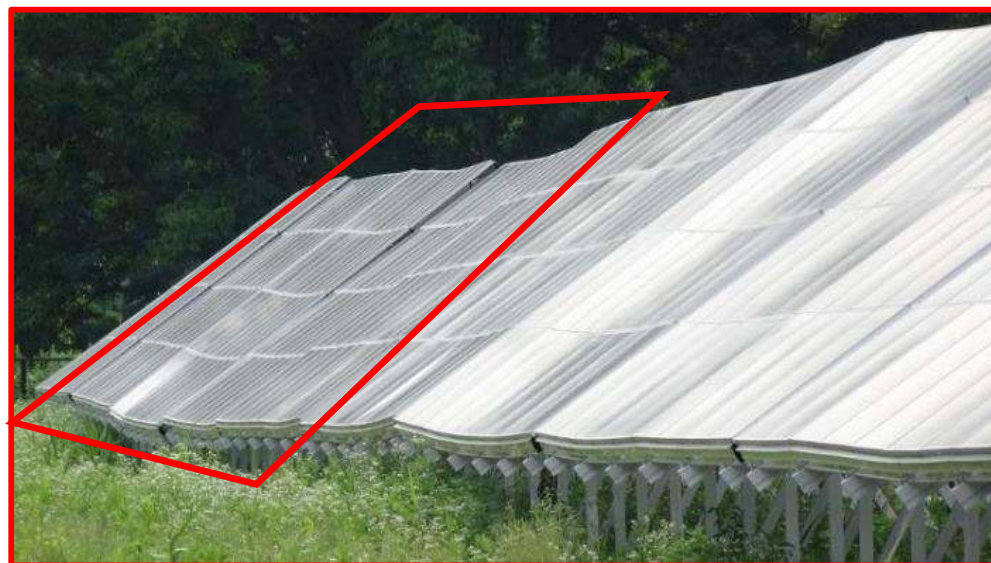
管理No.15-51\_53\_H206

パネル損傷が生じるレベルの  
不陸が見られる。地盤に  
適した基礎選定に疑問有。  
(運転開始から2年経過していない)

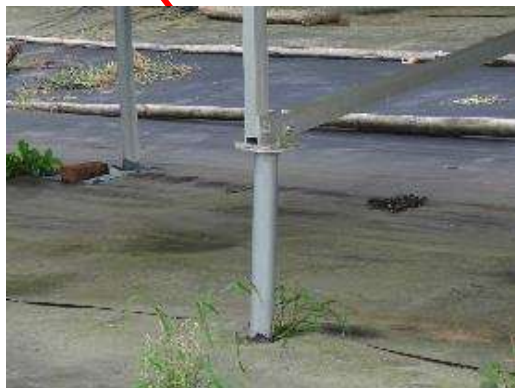
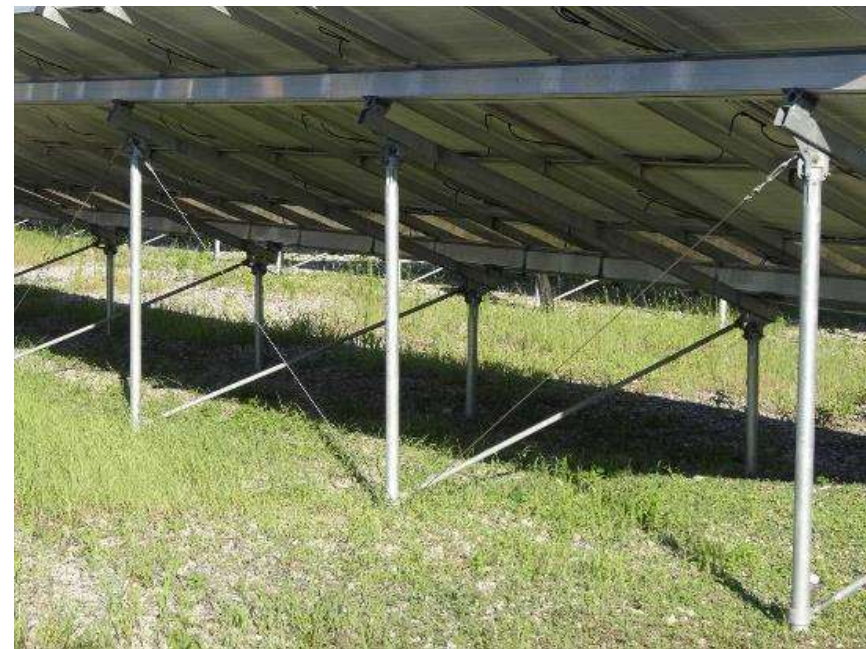
横方向の補強にワイヤーが使われているが、  
強度計算に基づき使われているのか否かは不明。  
※ 引張力はワイヤーでも効果的だがワイヤー接合部が  
問題になる場合がある。

| チェックポイント | 判定 | |
|---|---|---|
| 特にFIT開始初期の架台の傾向として架台背面にブレース（筋交い）が取り付けられておらず、東西方向の強度不十分の可能性有。<br>※ 強度計算による確認を推奨。 | 発電所設置場所の風速条件に基づく強度計算書不明<br> | 発電所設置場所の風速条件に基づく強度計算書有<br> |

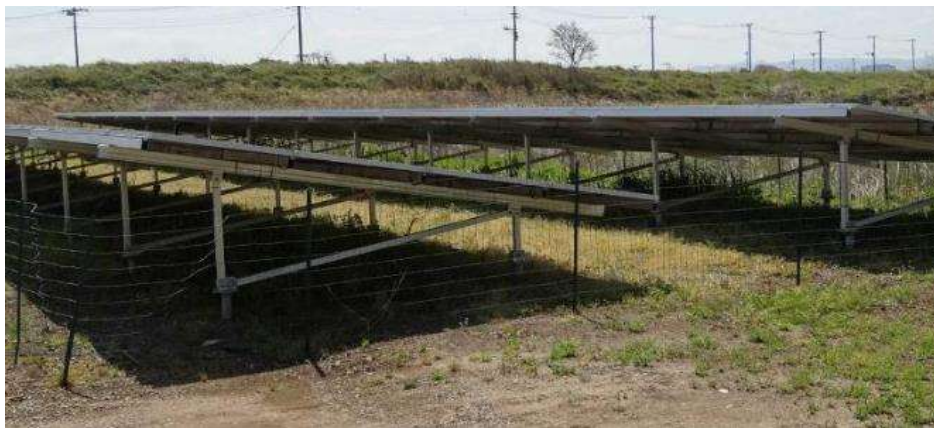
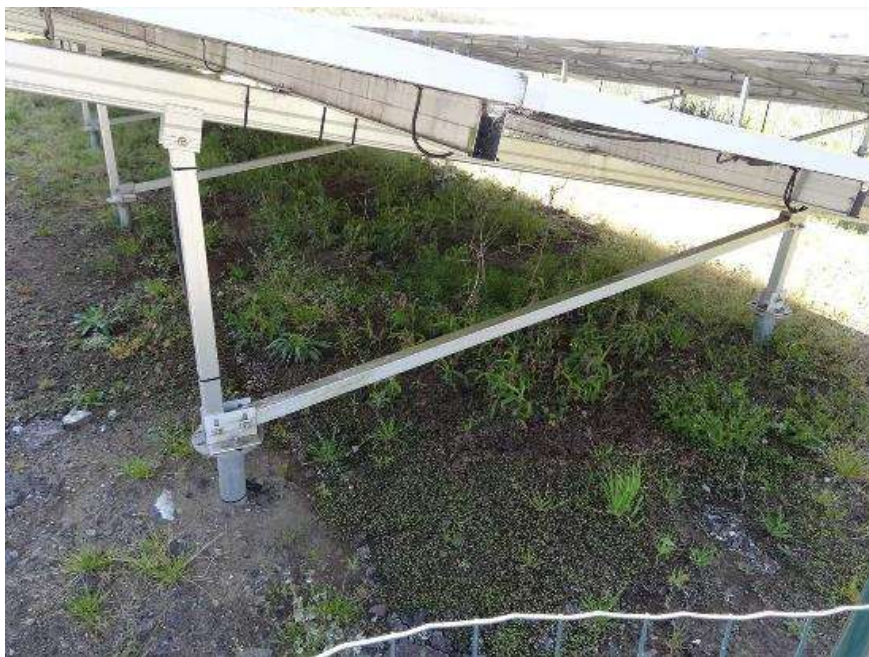
管理No.10-04\_4\_L285

架台背面に筋交いが無い例

| チェックポイント | 判定 | |
|---|---|---|
| 特にFIT開始初期の架台の傾向として架台背面にブレース（筋交い）が取り付けられておらず、東西方向の強度不十分の可能性がある。<br>※ 強度計算による確認を推奨。 | 発電所設置場所の風速条件に基づく強度計算書不明 | 発電所設置場所の風速条件に基づく強度計算書有 |

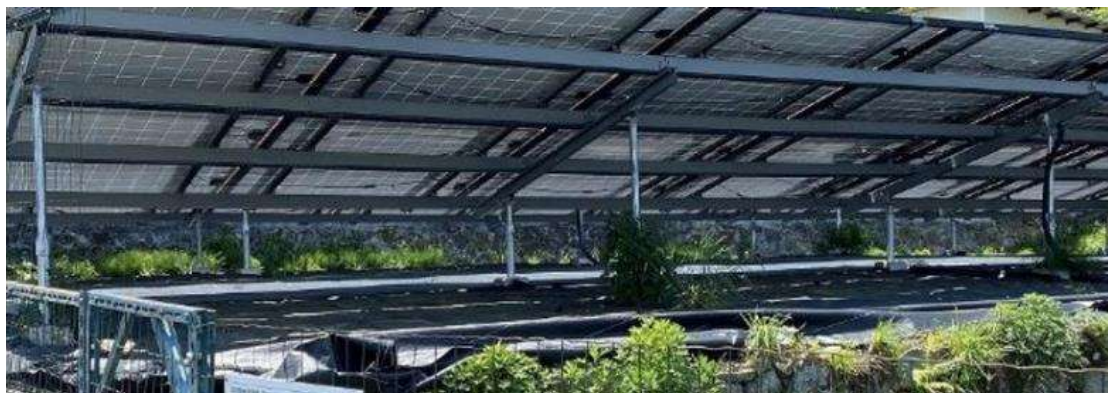
管理No.12-28\_107

架台背面に筋交いがない例

| チェックポイント | 判定 | |
|---|---|---|
| 特にFIT開始初期の架台の傾向として架台背面にブレース（筋交い）が取り付けられておらず、東西方向の強度不十分の可能性はある。<br>※ 強度計算による確認を推奨。 | 発電所設置場所の風速条件に基づく強度計算書不明<br> | 発電所設置場所の風速条件に基づく強度計算書有<br> |

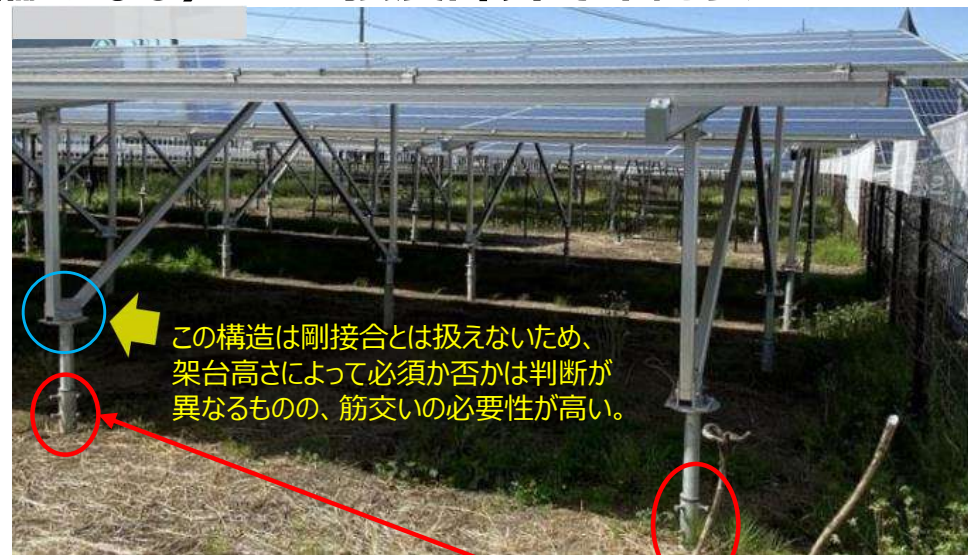
杭基礎の水平方向調整用の長孔や、基礎高さをボルト先端の押さえ摩擦で支える構造等に対して強度計算で考慮されている必要あり。  
-----  
トルク管理がされているか？

上段・下段 3本(計6本)のボルトで内側部材を締め付ける構造。

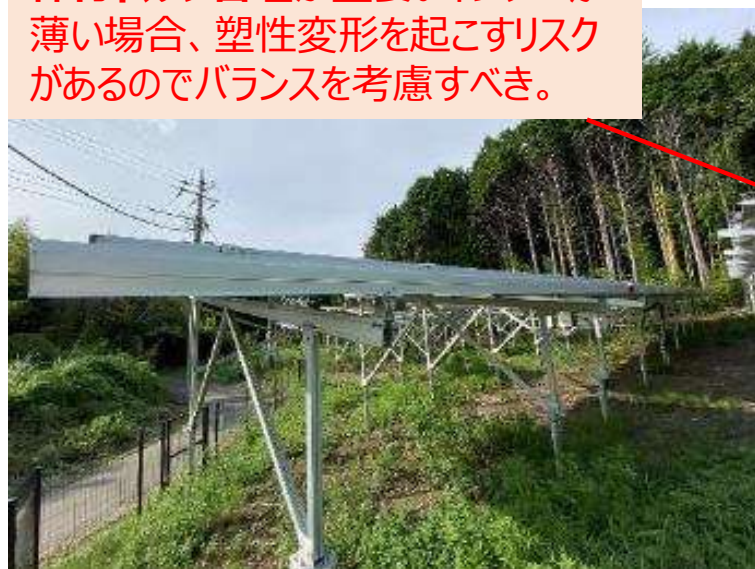
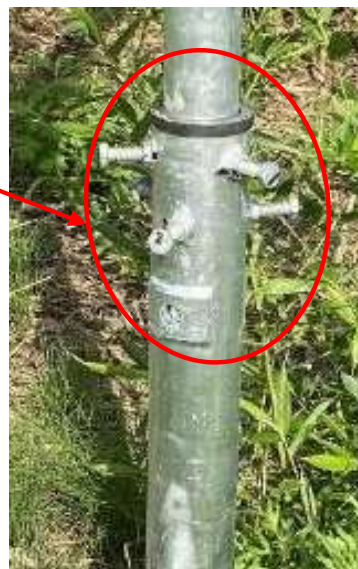
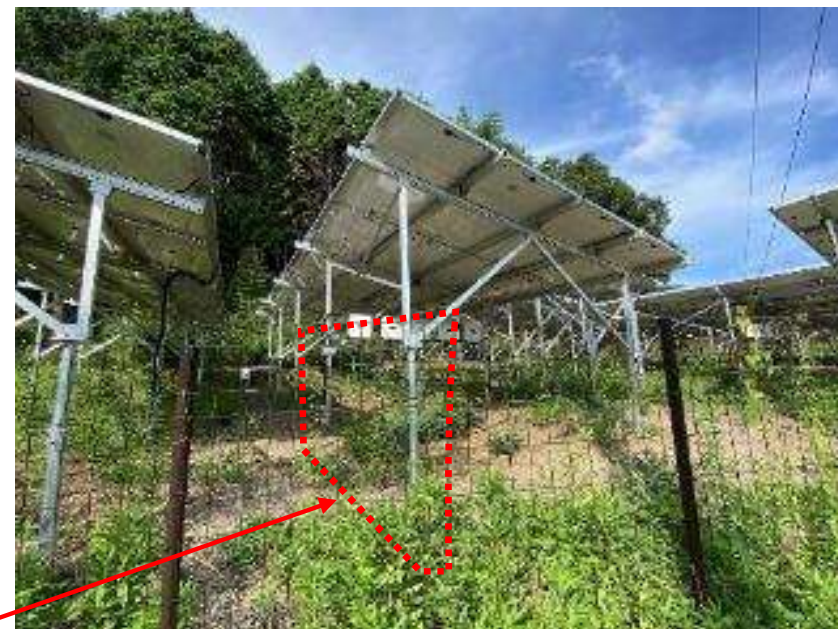
管理No.4-48-6,7

高さ調節杭が使われているが、下流側での杭高さが1m以上有、強度的に懸念あり。必要に応じて下部にも筋交いを導入すべき。

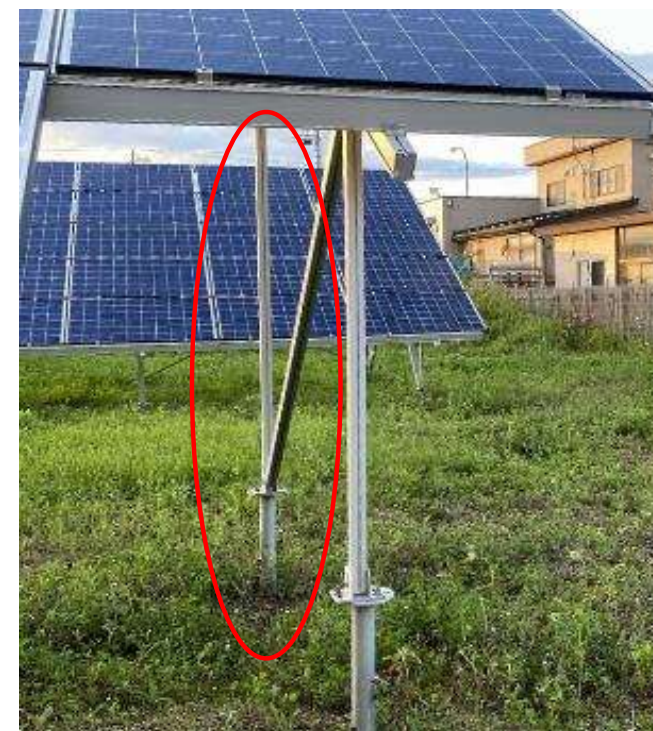
管理No.15-26\_30\_L27

架台の柱に傾きあり、柱頭位置が他の部分と比べてここだけが極端に高い。岩盤などにぶつかって十分な杭打込み深さが確保できなかった可能性も有。

特にFIT開始初期の架台の傾向として架台背面にブレース（筋交いが）取り付けられておらず、東西方向の強度不十分の可能性がある。  
※ 強度計算による確認を推奨。

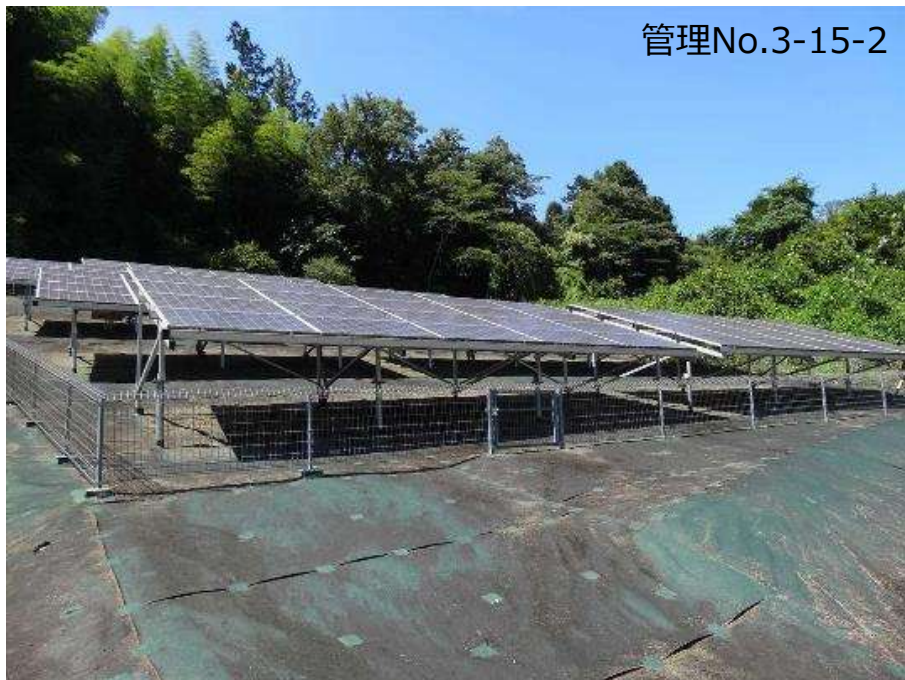
アレイ端部のみ[X]型、  
中間部は[/]型の筋  
交い有。強度計算が  
されていればOK。

管理No.13-18-14  
単管製の基礎の上に神輿を担ぐような形で架台フレーム  
部分が固定されている。東西方向の回転（ねじり）剛性に不安が  
ある。加えて、杭位置と架台荷重がかかる点とは距離があり、  
単管の1本の剛性だけで支えられている。

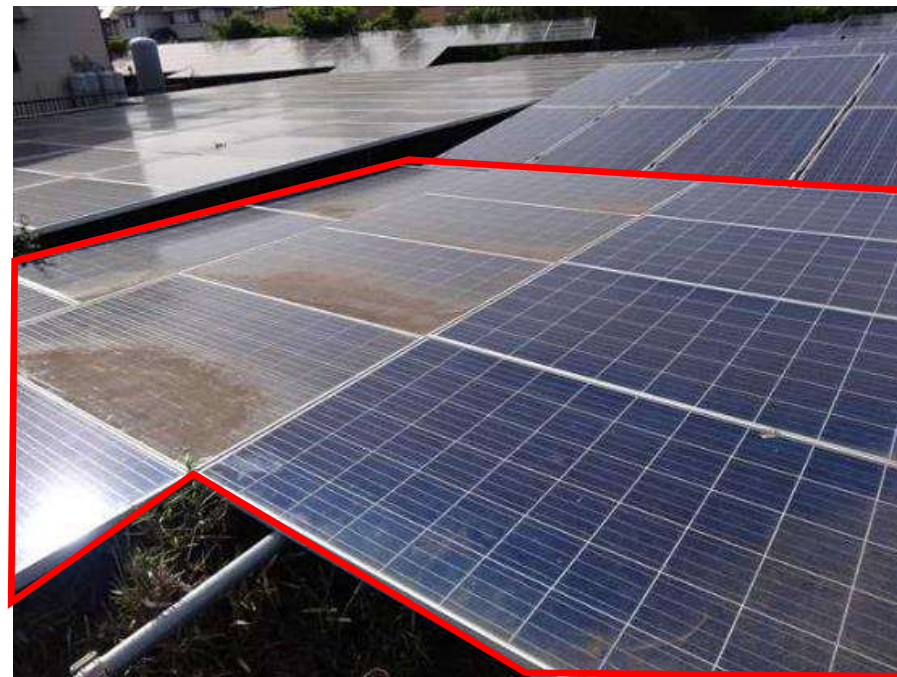
従来設置されている太陽光パネル専用架台の周囲に単管を使った現合架台でパネルが隙間なく増設されている。

アレイの設置角がほぼフラットであるため、パネル上には土砂が堆積している。

| チェックポイント | 判定 |
|---|---|
| もともとあった太陽光専用架台にて設置されたアレイの周囲を囲むように設置された単管構造による増設アレイと思われる。従来設置の架台と一体化するような配置となっているが、強度計算が非常に困難であると考えられる。 | × |

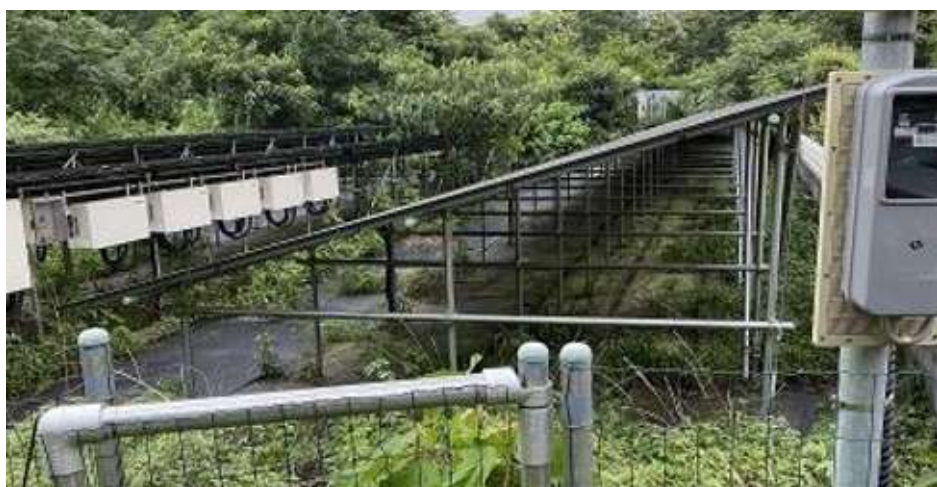
管理No.2-19

筋交い以外は「直交クランプ」（仮設工業会認定品であれば、耐荷重：500kgf）が使われているように見られる。  
3連クランプを含み、「自在クランプ」（同認定品であれば耐荷重：350kgf）は角度が自由に変えられるため、ラーメン構造には不向きであるが、写真で見る単管の直交状態からは直交クランプが適切に使用されていると考えられる。

3連クランプ  
強度的には自在クランプと同等

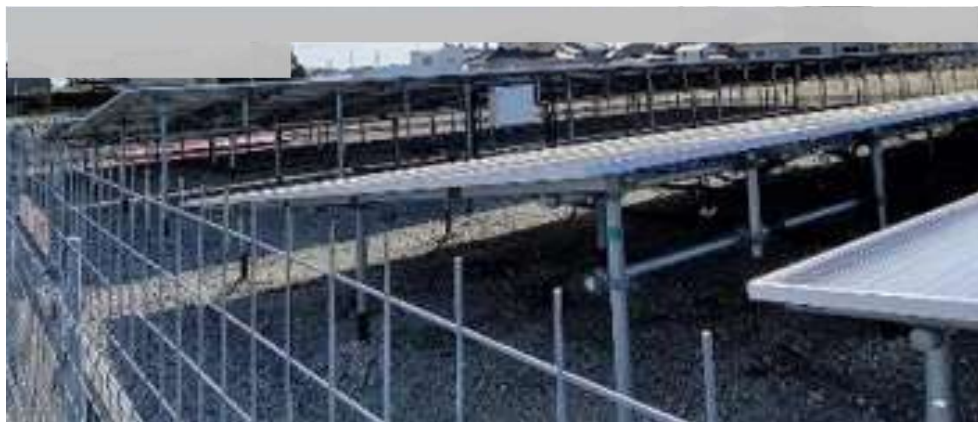
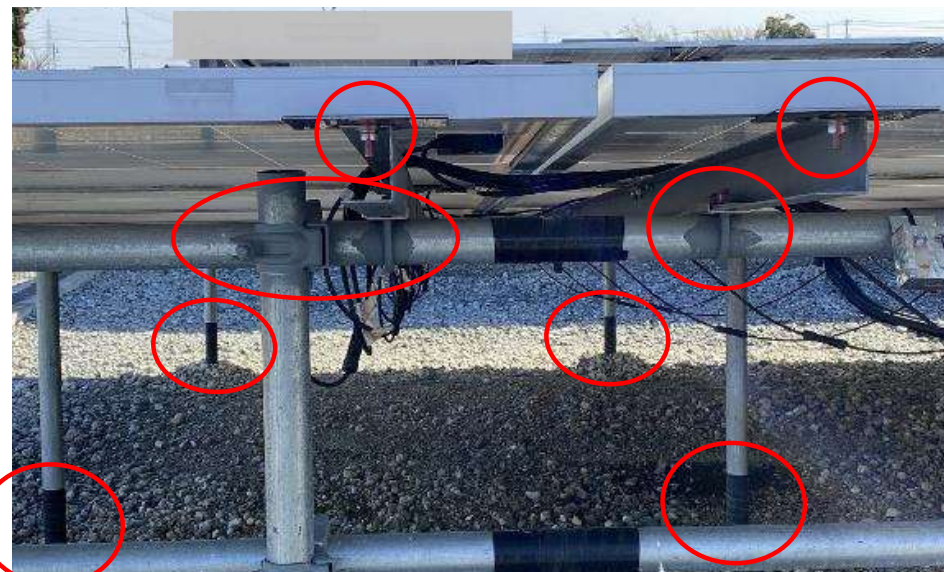
管理No.8-25\_H240

高圧発電所の単管施工例。防錆塗装・防錆テープ、ボルト緩み確認用のアイマーク等の配慮が見られる。

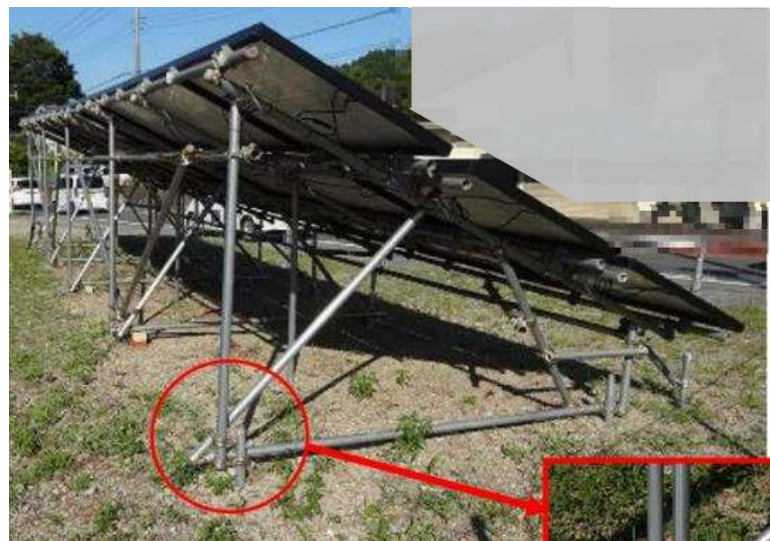
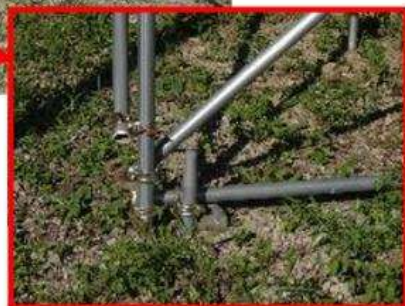
管理No.3-8

杭基礎の部分と架台部分は別の単管を使用し、単管クランプで結合させたタイプのもの

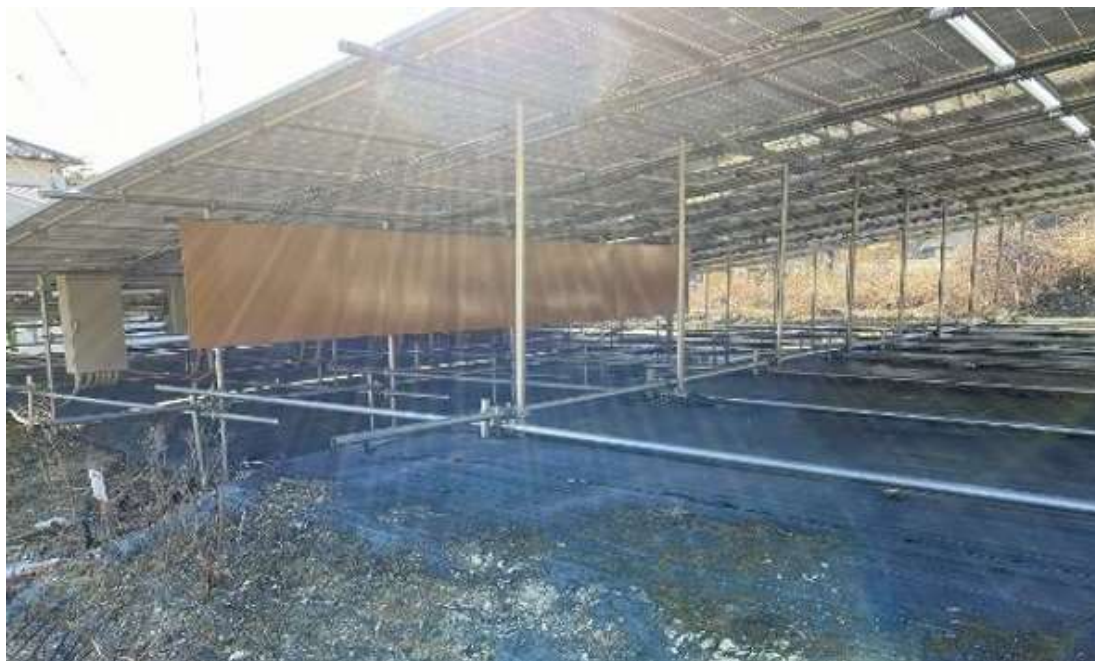
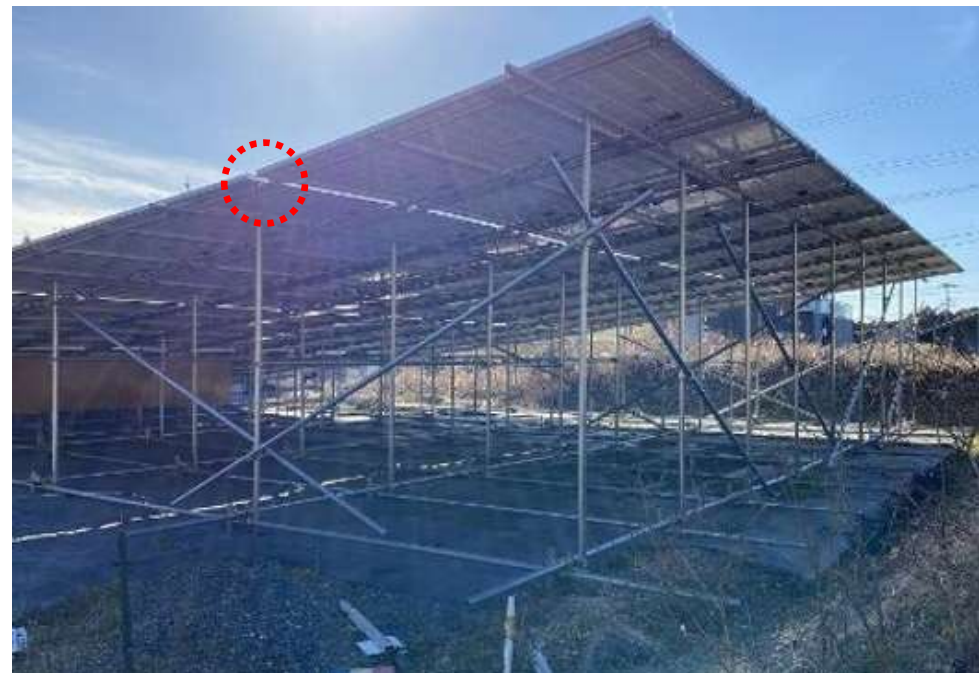
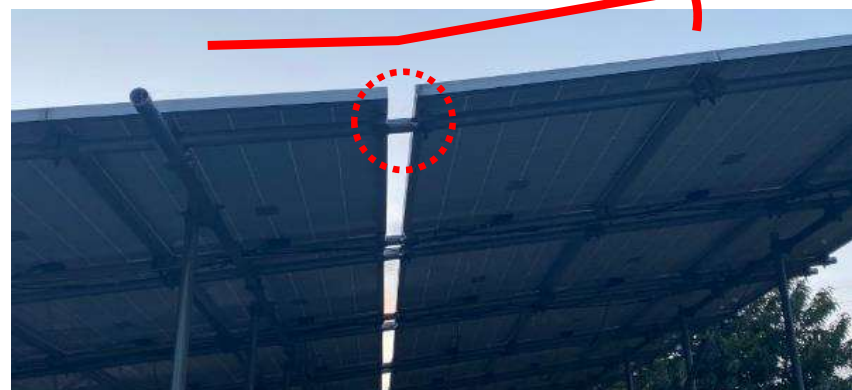
管理No. 8-35\_ex14

長大アレイになっており、北側のアレイ高さが最も高い部分を中心に斜め材で補強を入れてある。

【参考】2022年 台風8号直撃の被害状況は単管のジョイント部分の変形（角度にして2～3度）が確認されたものの、それ以外の被害は見られなかった。ボンジョイントと呼ばれる曲げに対する強度のない部材（法令により足場には使用禁止）の可能性あり。

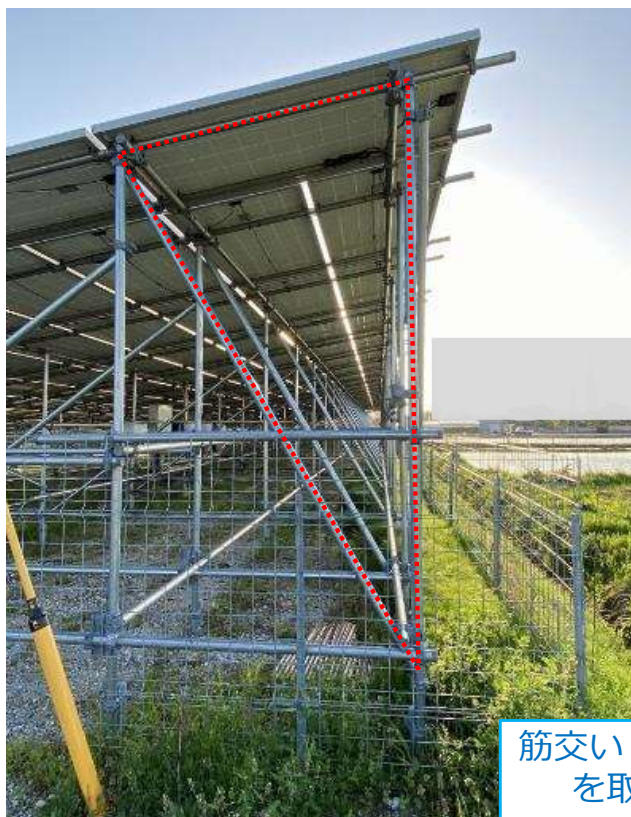
管理No.8-35\_ex14

筋交い（トラス構造）  
を取り入れた例

JIS C8955は**長大パネルの設計**に関して全ての構造を網羅していない  
ため、設計・施工業者の能力・経験に依存するところが多い。  
– 単管杭の引き抜き強度試験などの実施記録の確認も必要。  
加えて単管クランプの滑りの検証が行われている前提

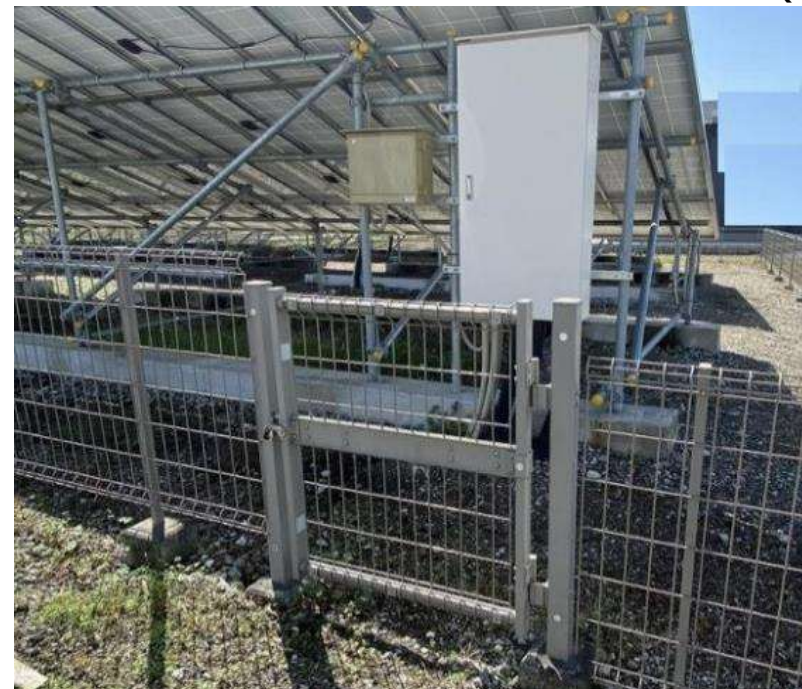
管理No.11-06\_ex05

布基礎（コンクリート製）と組み合わせた例

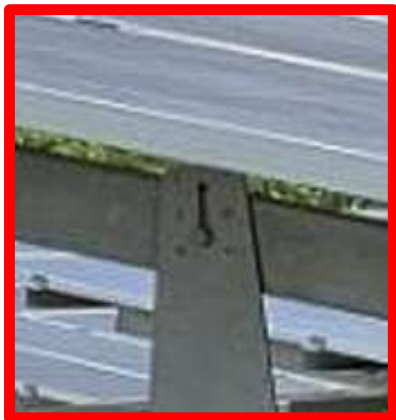
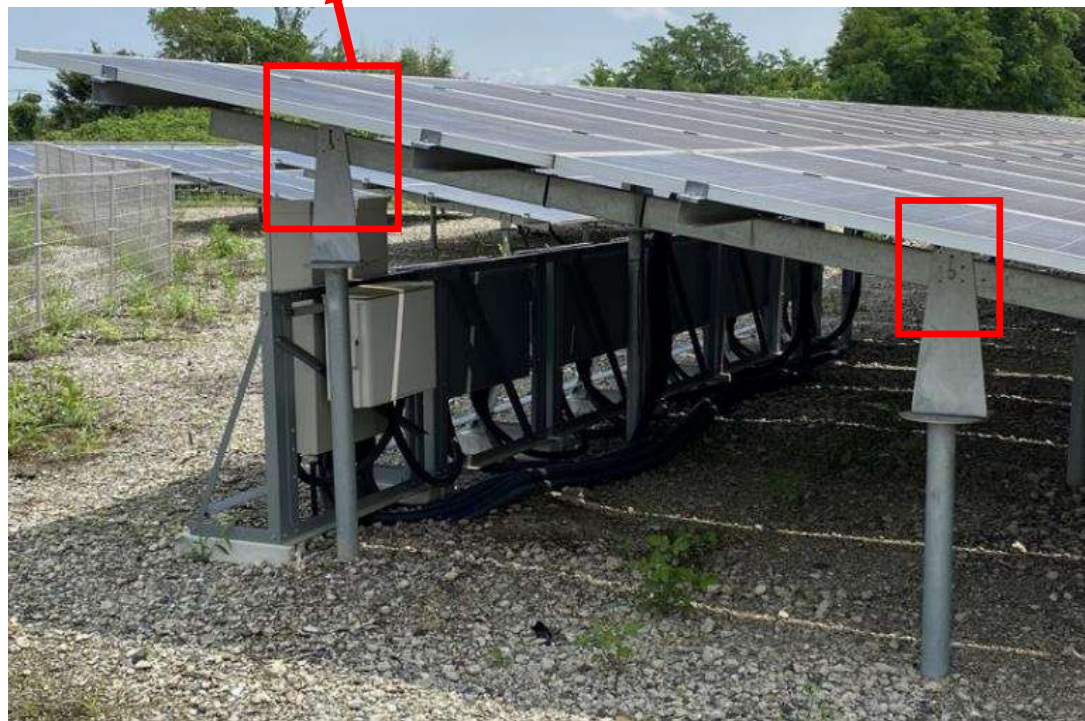
管理No.2-ex03

上下方向の長孔のプレートを使ってボルト1本で固定されている例。長孔の左右に3対のM4用程度の穴があり、左右いずれか1つずつの穴に位置ずれ防止のM4ボルトが使われている。  
摩擦抵抗＋ボルトせん断力の検証が必要。  
地域によってはこのタイプが多く見られる。

プレート裏面は補強板が垂直に溶接されており、必要な強度を確保している。

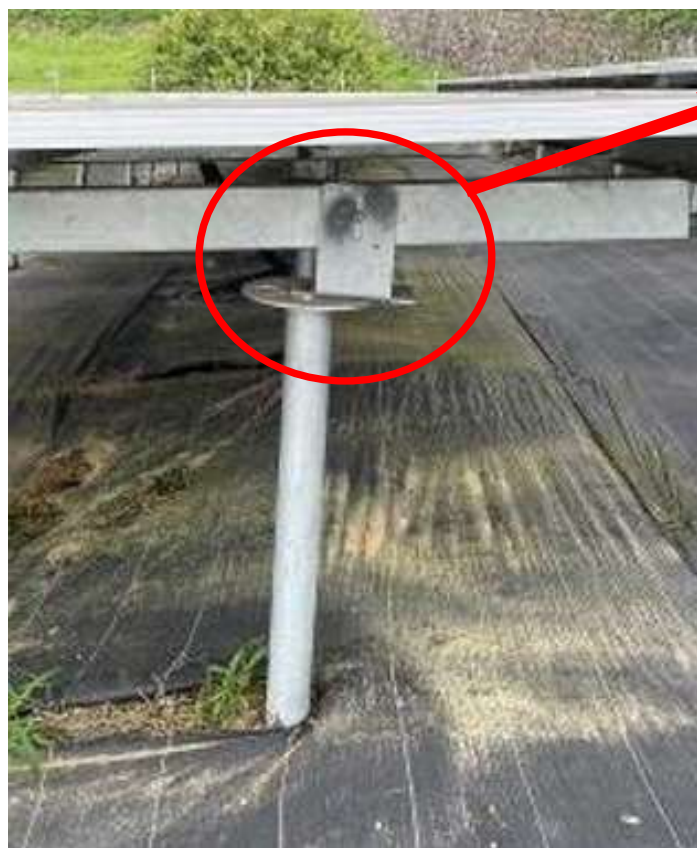
管理No.2-16

ネジの錆防止の塗装有

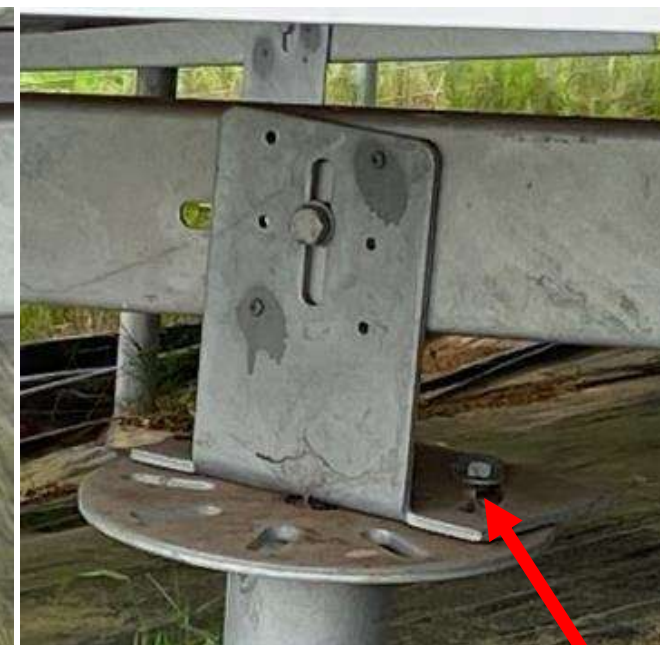
締結部に偏心あり。上下荷重に加え、偏心による曲げモーメントがかかるが、設計で考慮されていない可能性あり。

偏心がない部分はプレートが2か所で固定されているが、偏心が大きい部分は1か所しか固定できていない場所有。

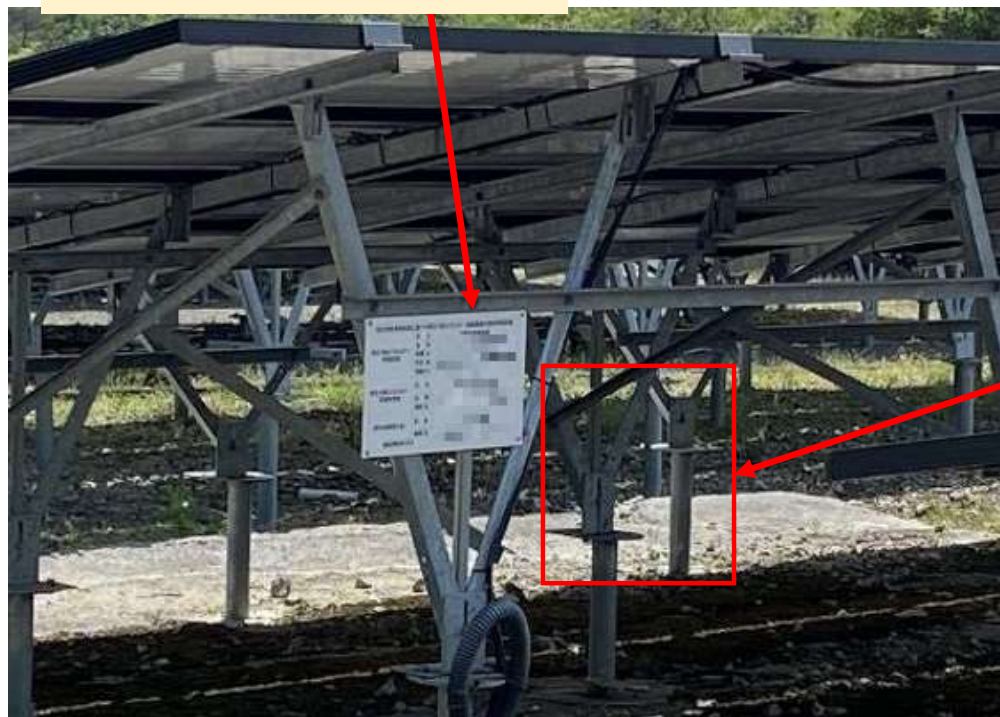
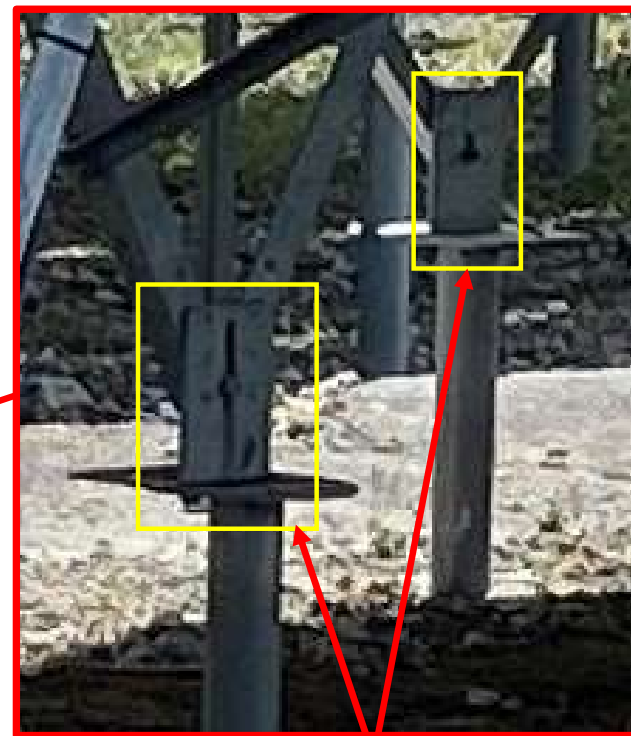
管理No.12-42b\_118

縦方向長孔固定のブラケット類を使用。

南北方向の曲げ強度も要確認

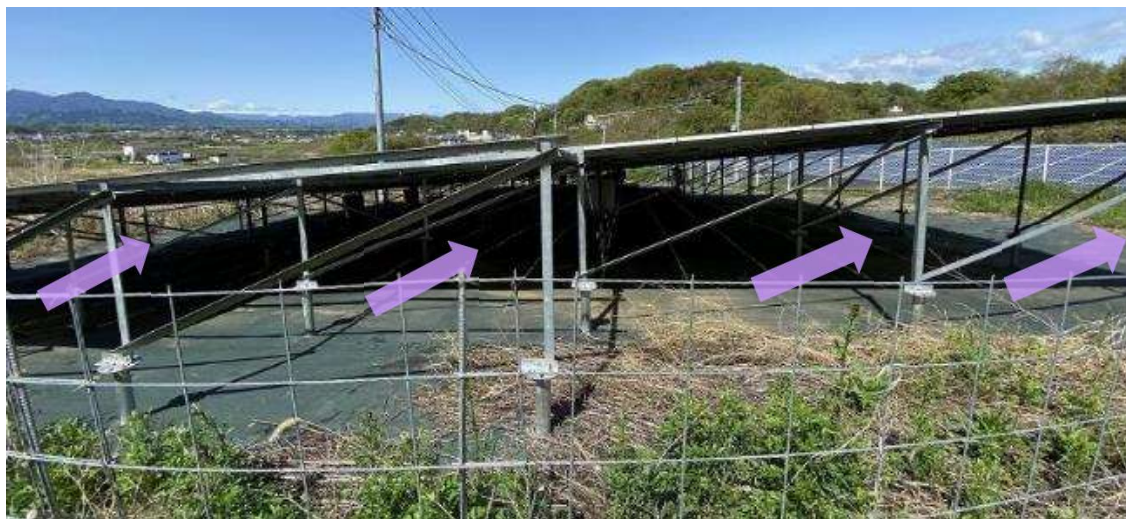
管理No.11-02\_1\_ex02

← ブレース(筋交い)が全て同じ方向を向いているように見える。写真の左からの力には強いが、右からの力に対しては弱い。（ブレースの座屈）

← 長大アレイ構造になっているが架台フレームが、Lアングル（等辺山形鋼）のみで構成されており、単管構造に比べても架台強度が低い可能性がある。

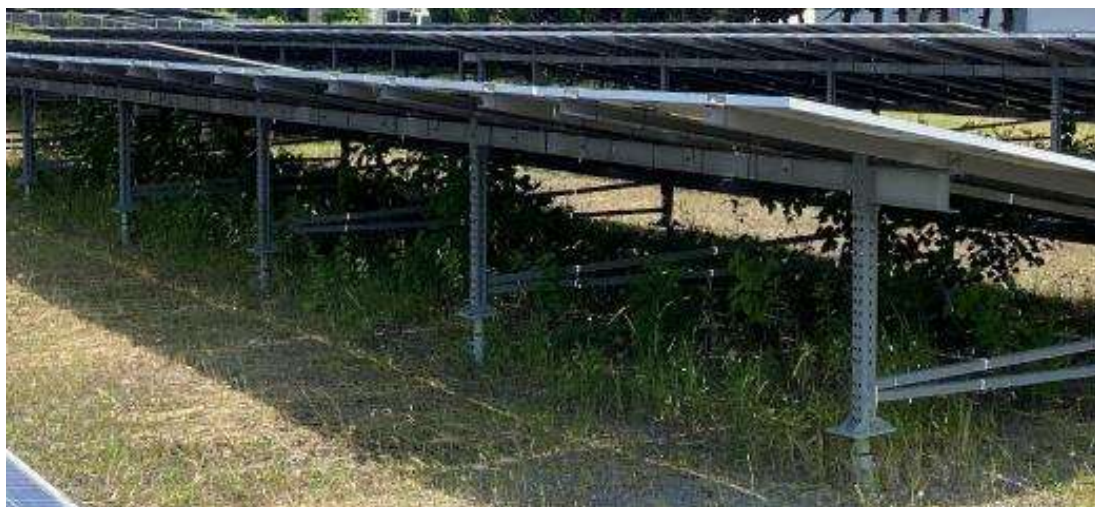
管理No.14-32\_30

角度が浅すぎてブレースの効果を期待できない可能性あり

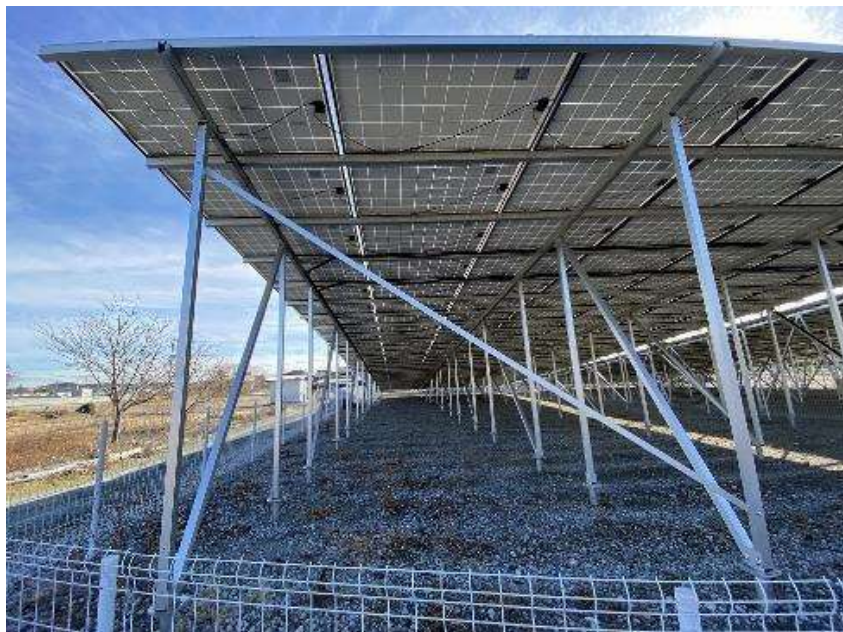
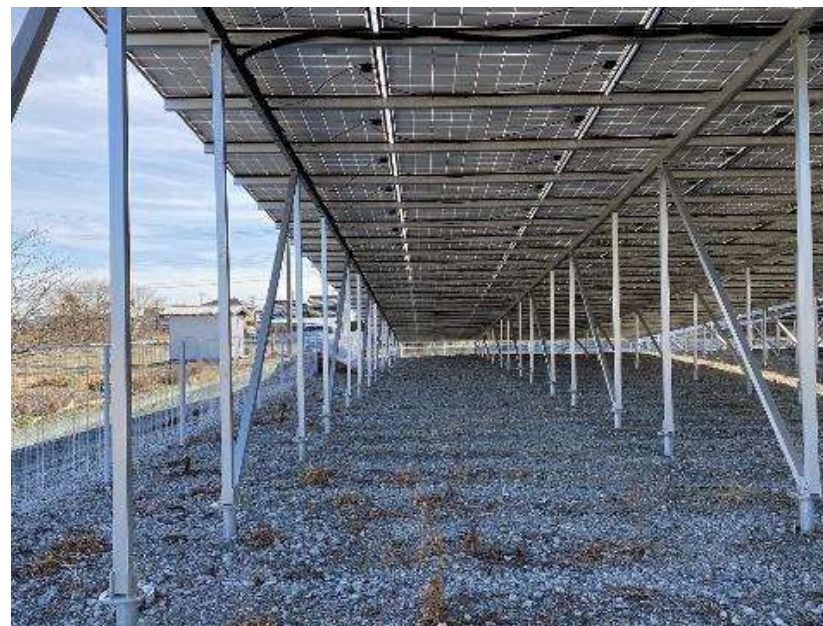
管理No.8-31\_ex10

筋交いが最終段に1本入っているのみであり、東西方向の強度に懸念有。

JIS C8955は長大パネルの設計に関して全ての構造を網羅していないため、設計・施工業者の能力・経験に依存するところが大きい。

– 杭の引き抜き  
強度試験などの実施  
記録の確認も必要

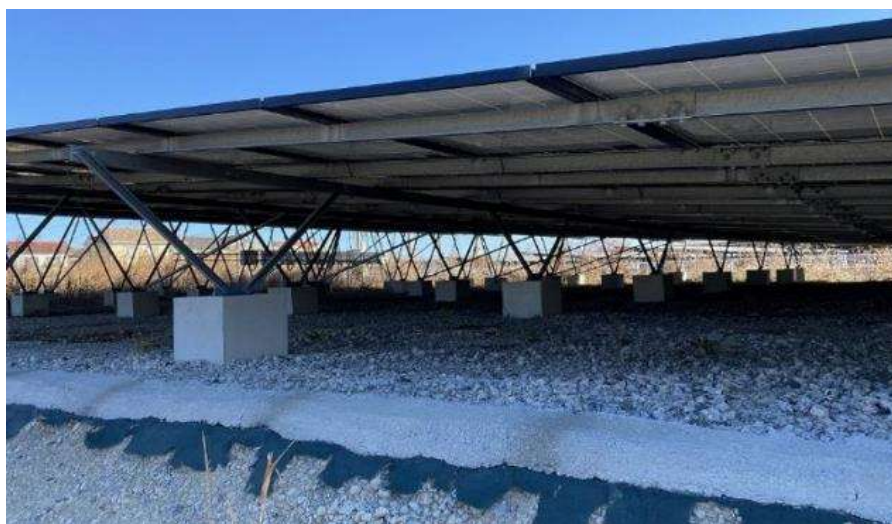
管理No.8-2\_ex01

基礎重量が不足していないことの確認が必要（外観のみの判断）

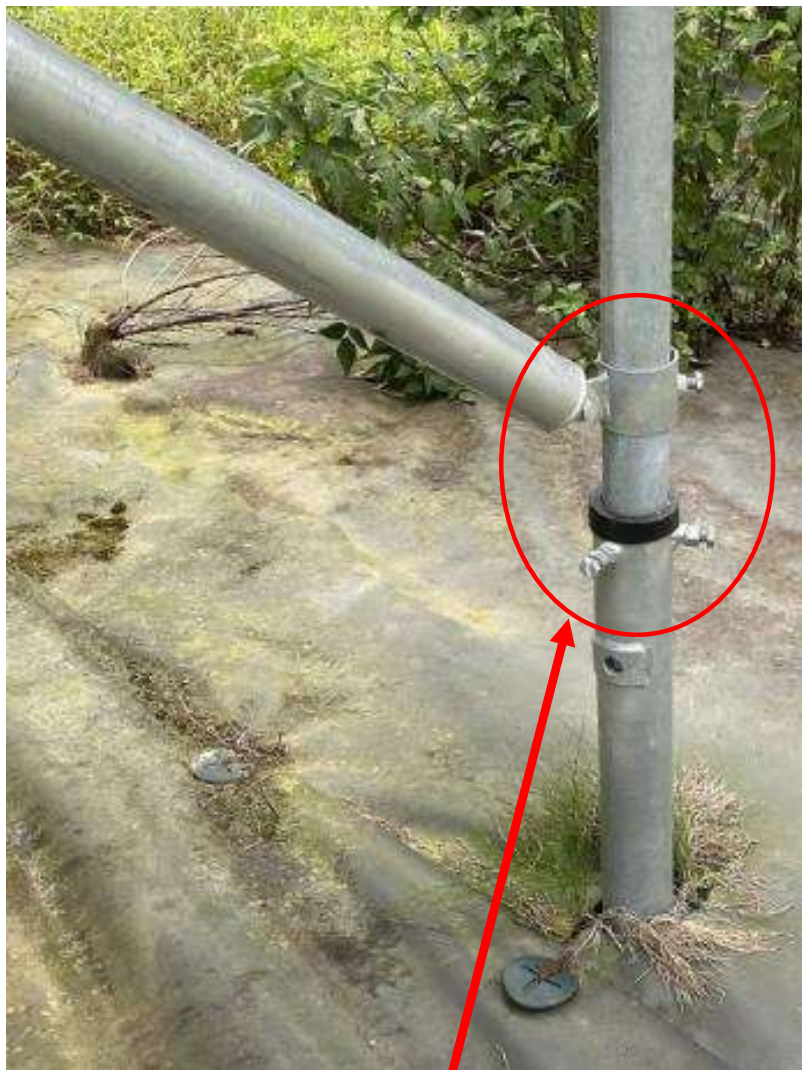
管理No.16-17\_18\_643

基礎と架台との固定、及び筋交いの固定ともにボルト先端部の摩擦力による方法で強度懸念あり。

**締付トルク管理が重要。**インナーが薄い場合、塑性変形を起こすリスクがあるのでバランスを考慮すべき。

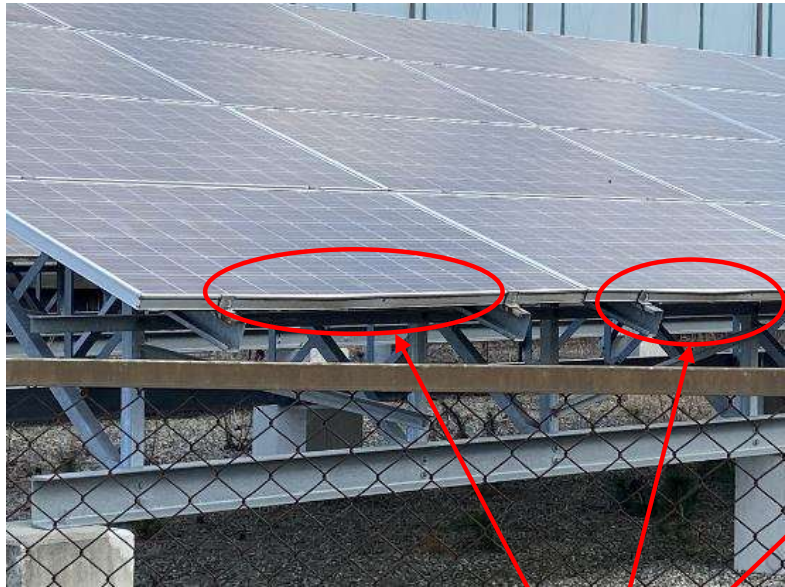
管理No.6-14

多雪地域で確認された問題例。

架台・基礎に使用されている部材から強度重視の設計が伺えるが、パネル最下部の長辺中央部にはところどころに変形が見られた。

積雪の影響であると考えられるが、この部分のみ地域事情（積雪荷重）を考えない設計となっていた。

同地域の他の発電所では補強が施されている例も見られた。

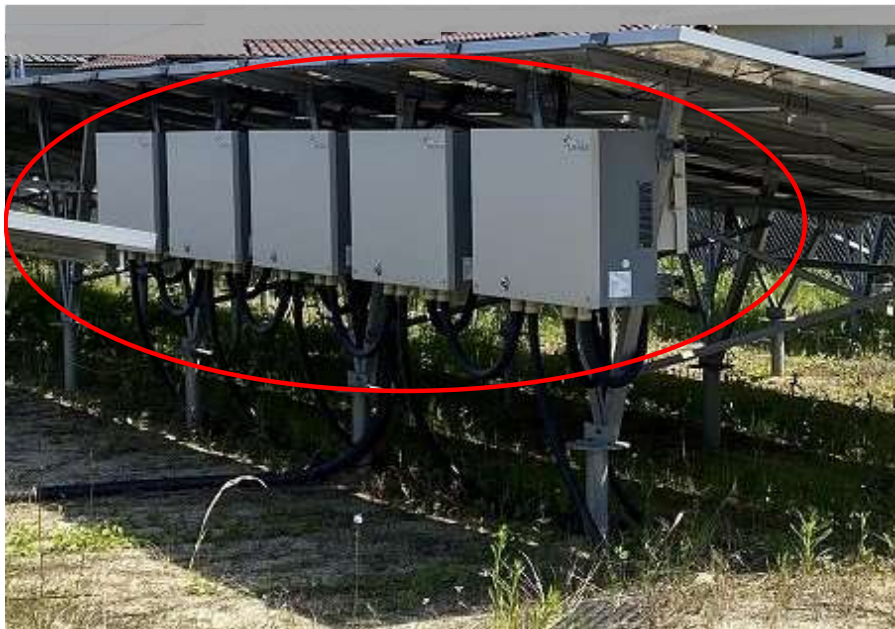
パワコン固定のための追加部材が確認できず、パワコン取付位置が高い上に全重量が架台にかかると恐れ、フレーム構造からみて強度面で懸念有。

| チェックポイント | 判定 | |
|---|---|---|
| 強度計算にパワコン荷重が含まれていない場合は、強度に見合った補強材や追加の基礎を設ける必要あり。 | △ | ○ |

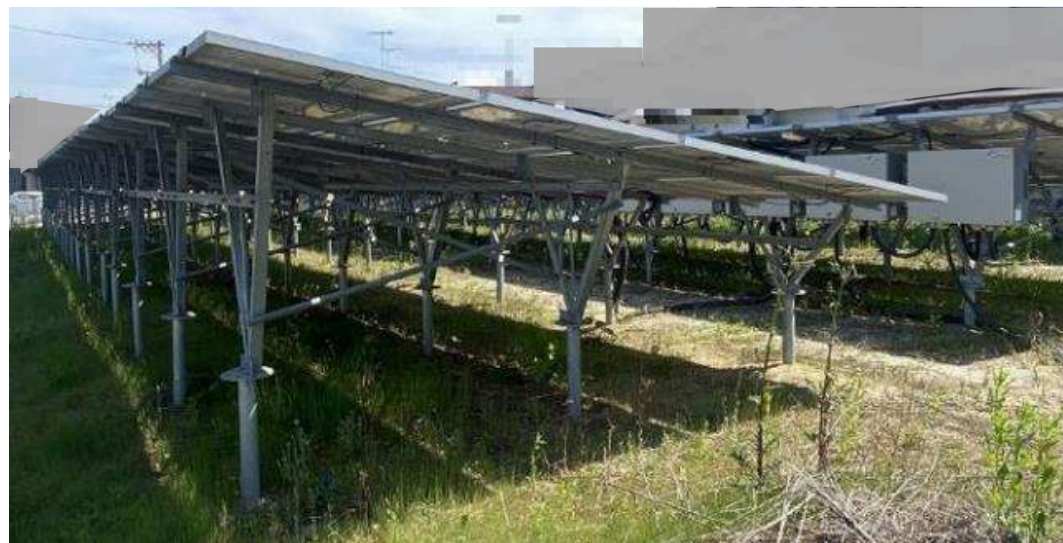
管理No.12-06a\_6

下の写真はパワコンが取り付けられていない架台

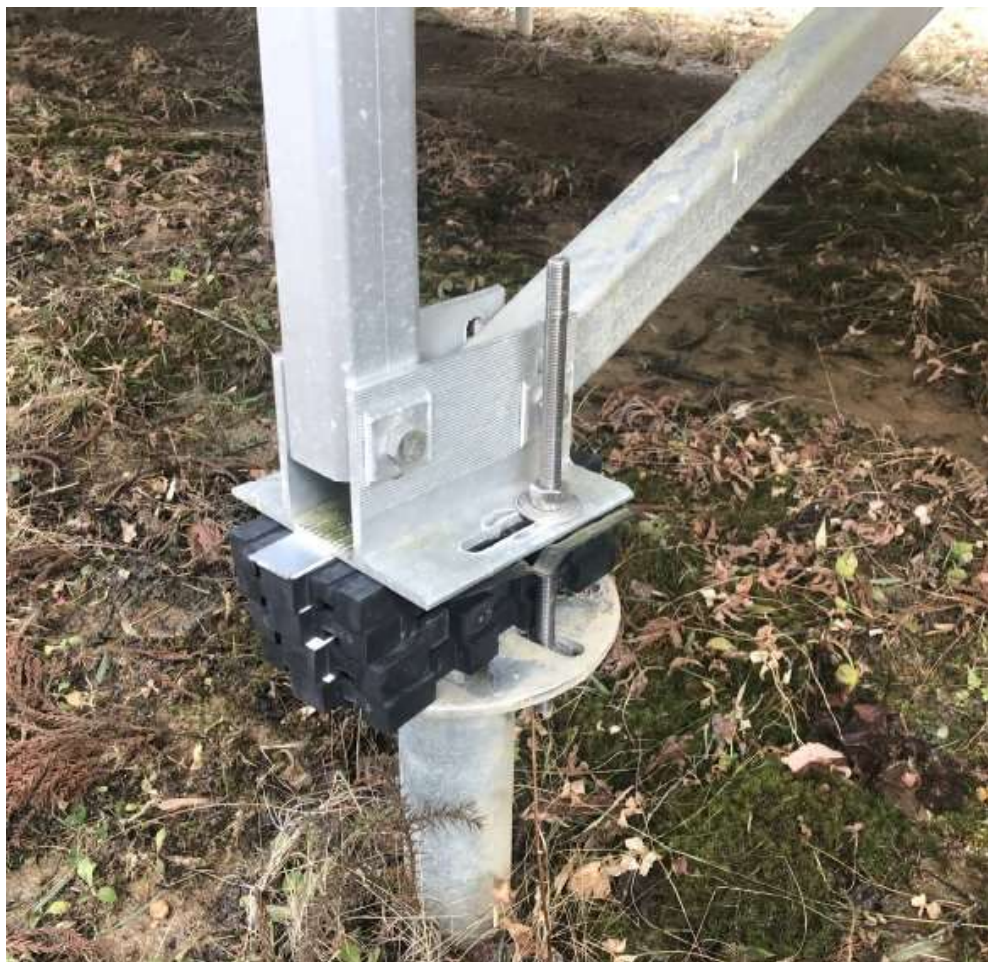
スクリュー杭の沈下分を、杭と架台本体間に  
スペーサーを入れることにより高さを調整し  
架台本体の不陸調整した例。

隙間を補完する場合には十分に剛性がある部材を  
使う必要あり。ゴムのような変形しやすいものは  
他の部材に想定外の力が作用するため不可。

ボルトは引っ張り強度に強いが片側圧縮で曲がる  
リスクがある、**圧縮強度を補うためにコンク  
リートで隙間を固める方法も考えられる。**
