# 地域共生・共創のための 太陽光発電所チェックリスト

## 初版・Part-Ⅱa

2023年10月18日

地域共創エネルギー推進委員会  
太陽光発電所チェックリスト作成WG

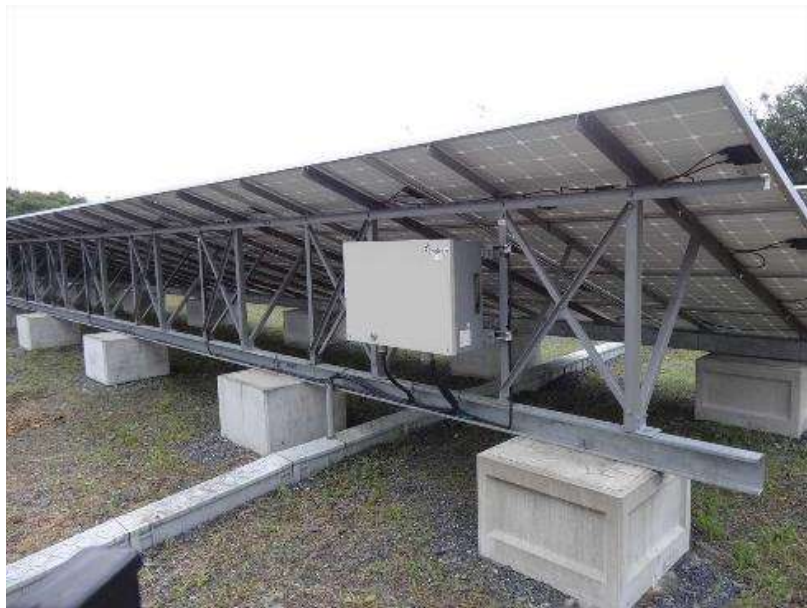
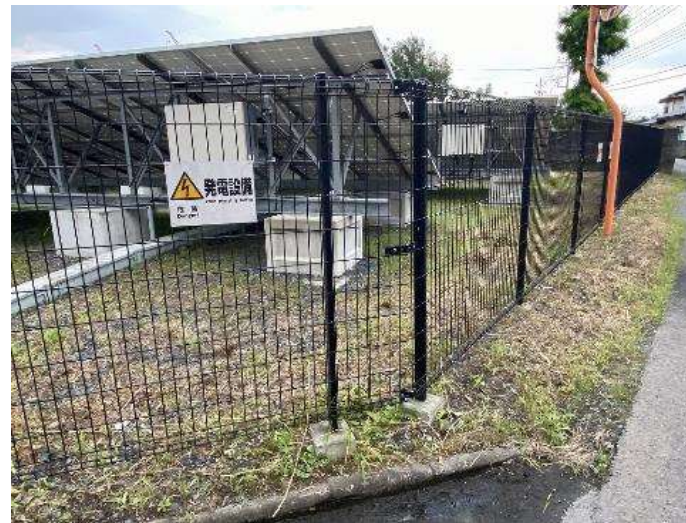
管理No.2-20

判定：○

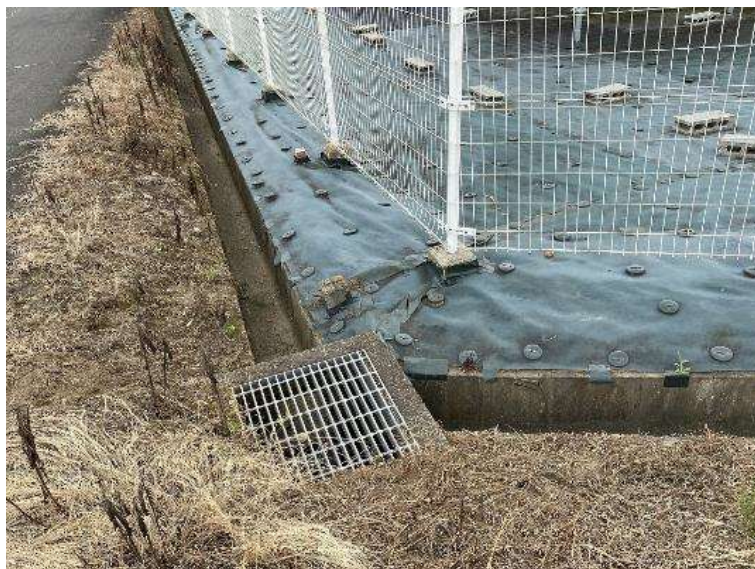
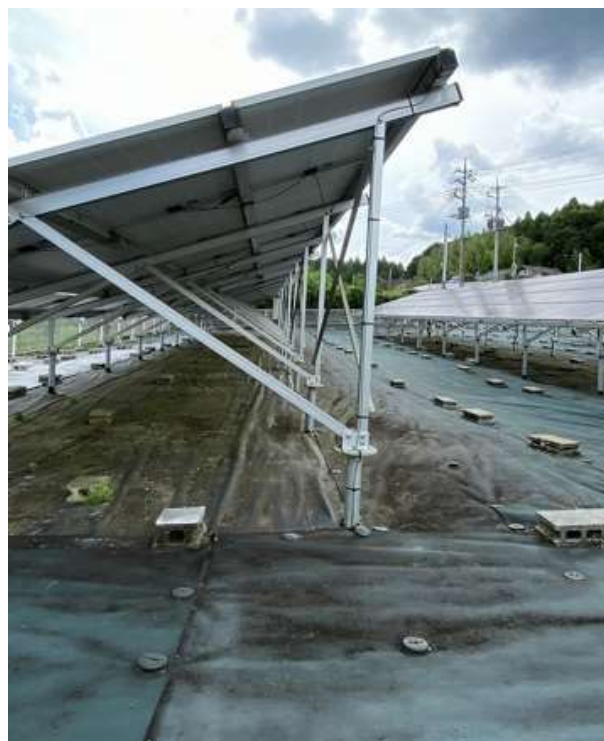
管理No.4-131-5

判定：○

雑草が隙間から生えてこないよう、防草シートの端部の仕舞が丁寧にされている例

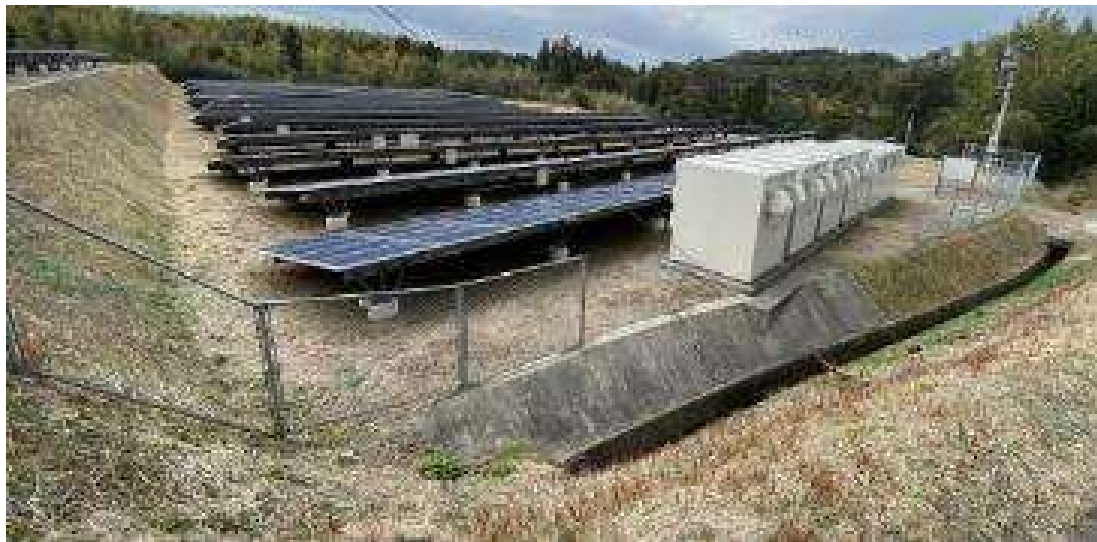
管理No.7-23

丁寧な植生管理がされており、  
良い印象を与える。

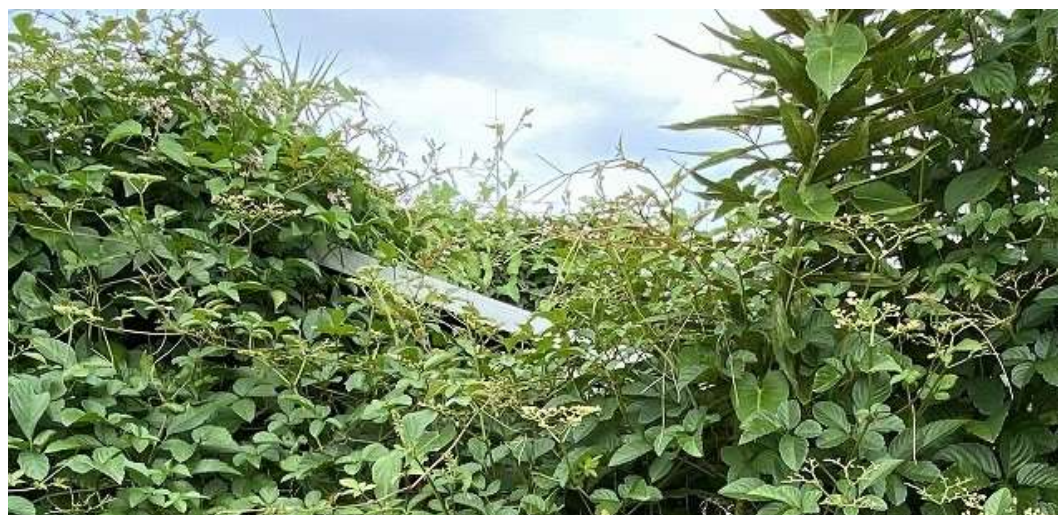
管理No.16-08\_10\_602

作業通路が確保できず、  
点検ができない。

| チェックポイント | 判定 |
|---|---|
| パネルが雑草に覆われており、発電量が著しく低下している、もしくは発電がほぼゼロに近いと思われる。<br>（発電事業者としての責務が果たせていない） | × |

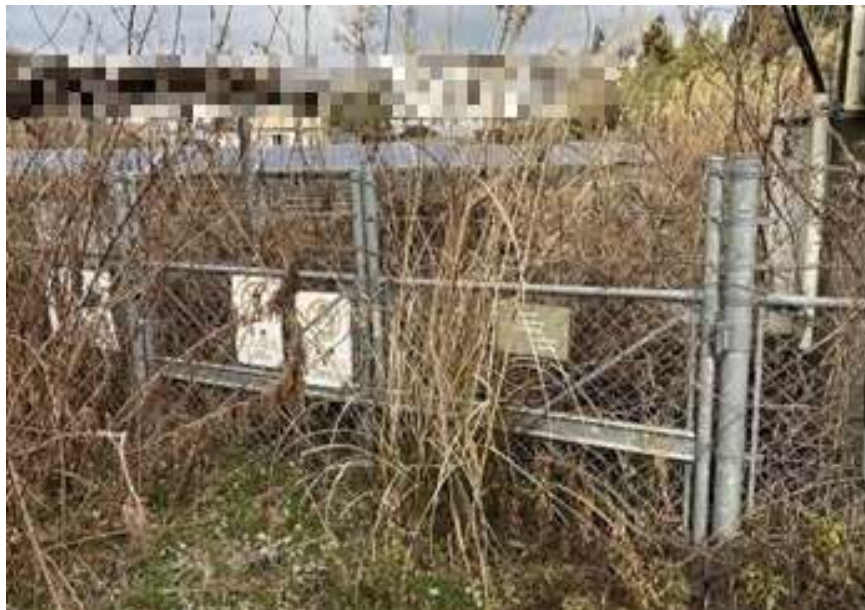
管理No.7-266

| チェックポイント | 判定 |
|---|---|
| 緊急時に発電所に直ぐに入れない状態は問題あり。落雷による火災等の対応が速やかに行えない。 | × |

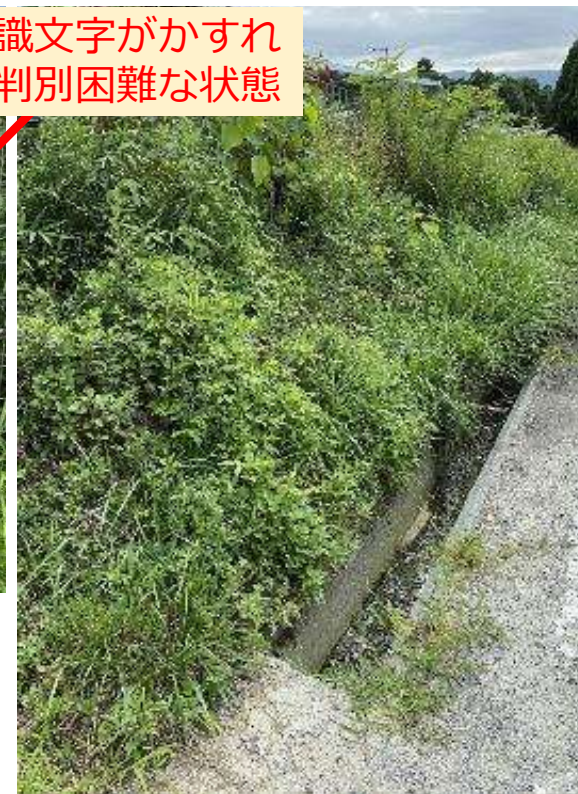
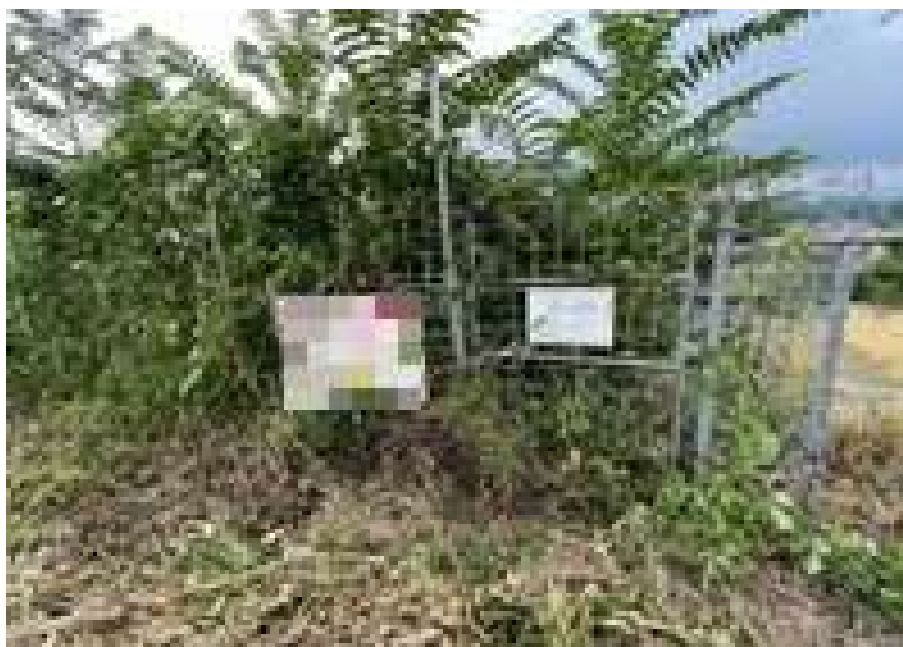
管理No.2-15

標識文字がかすれて判別困難な状態

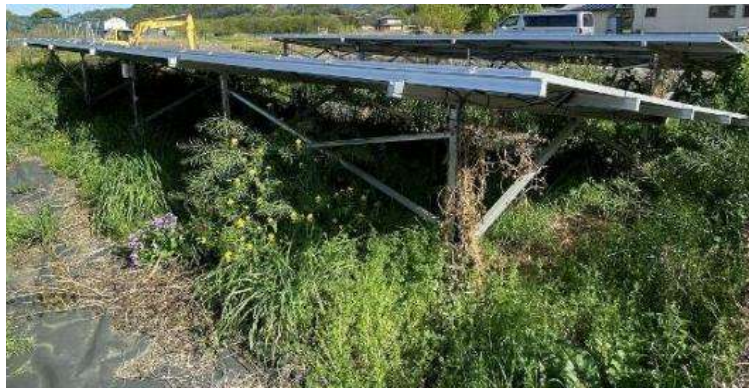
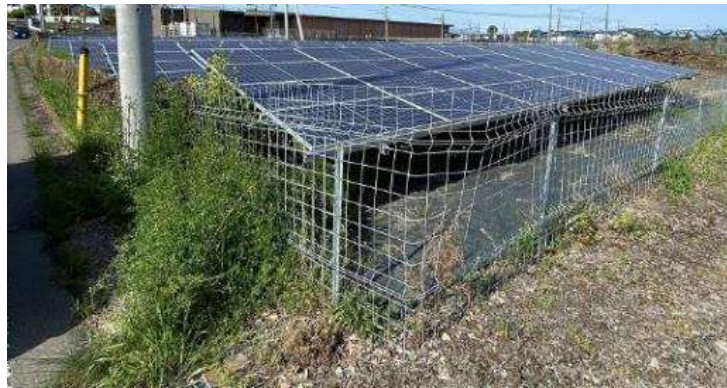
管理No.11-44\_ex38

アレイの前後には防草シートがあり、雑草対策が取られているが、アレイ側面の雑草は伸び放題になっている。

| チェックポイント | 判定 |
|---|---|
| 発電量が顕著に低下する前に対処すべき段階 | △ |

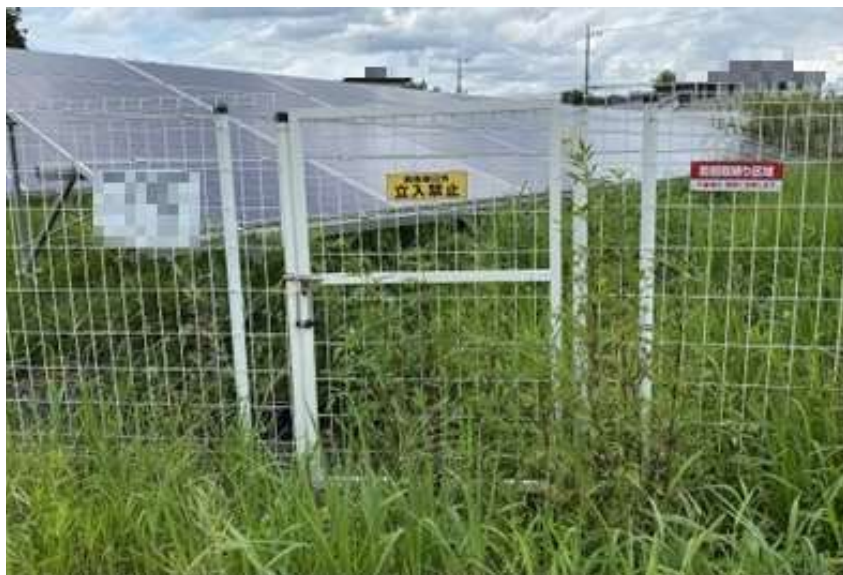
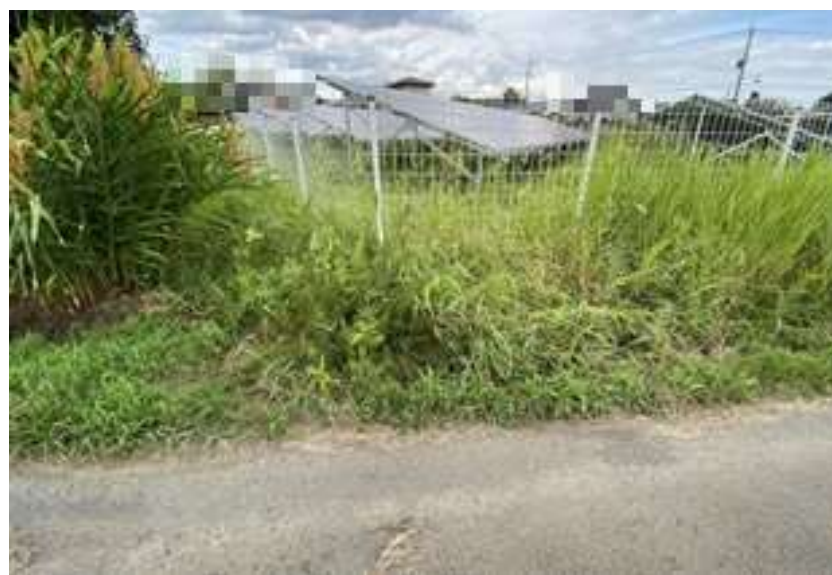
管理No.4-141\_2

フェンス外の歩道まで雑草がはみだしている。  
フェンス外であっても発電所敷地内であれば雑草管理が必要

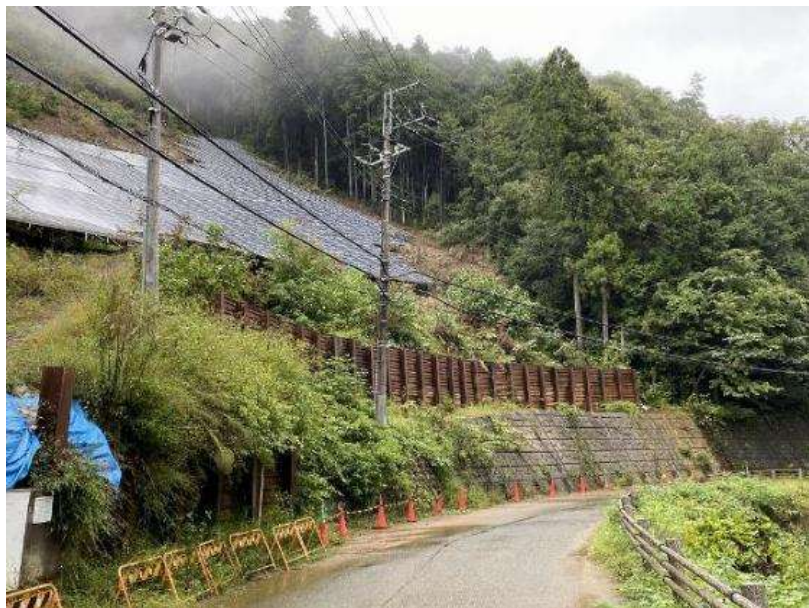
管理No.5-7

点検・修理などの作業用通路、階段、親綱設置などが無い、或いは不十分で作業者の安全を確保できない可能性あり。

| チェックポイント | 判定 |
|---|---|
| 作業の安全確保が困難で危険を伴う。<br>労働環境として望ましくない。 | × |

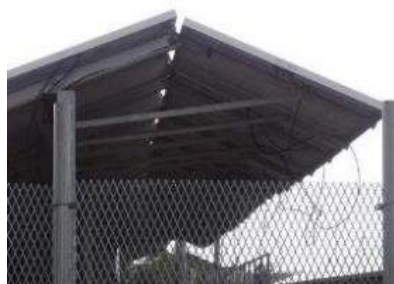
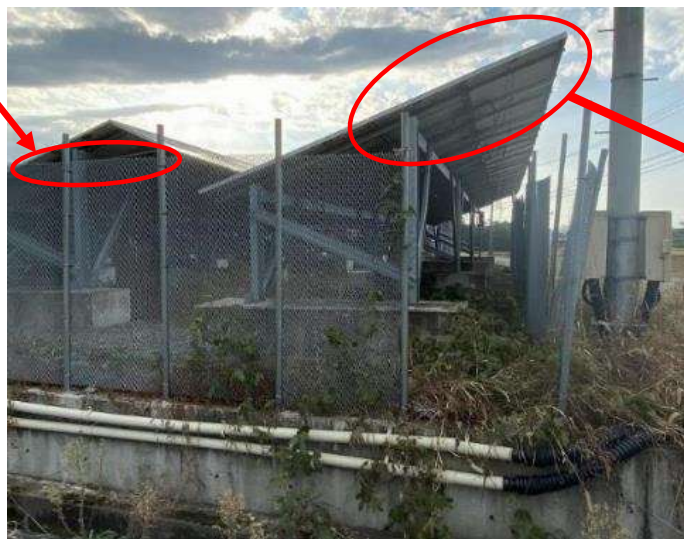
管理No.6-1

後付けされたと思われる追加パネルを固定する細い部材。追加の固定部材を留めた本来の架台部材は設計外の重みで凹んでいる。

MC4コネクタは内部の金具だけを使用し、プラスチックボディ部分はビニルテープのみで代用しているように見られる。

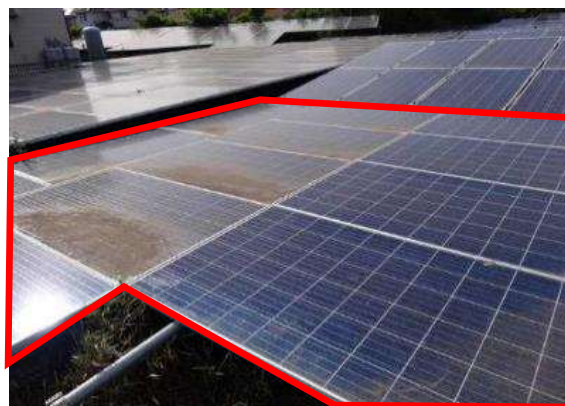
アレイの設置角がほぼフラットであるため、パネル上には土砂が堆積。

| チェックポイント | 判定 |
|---|---|
| 適切なメンテナンスが行えず、安全面で問題あり。 | ✗ |

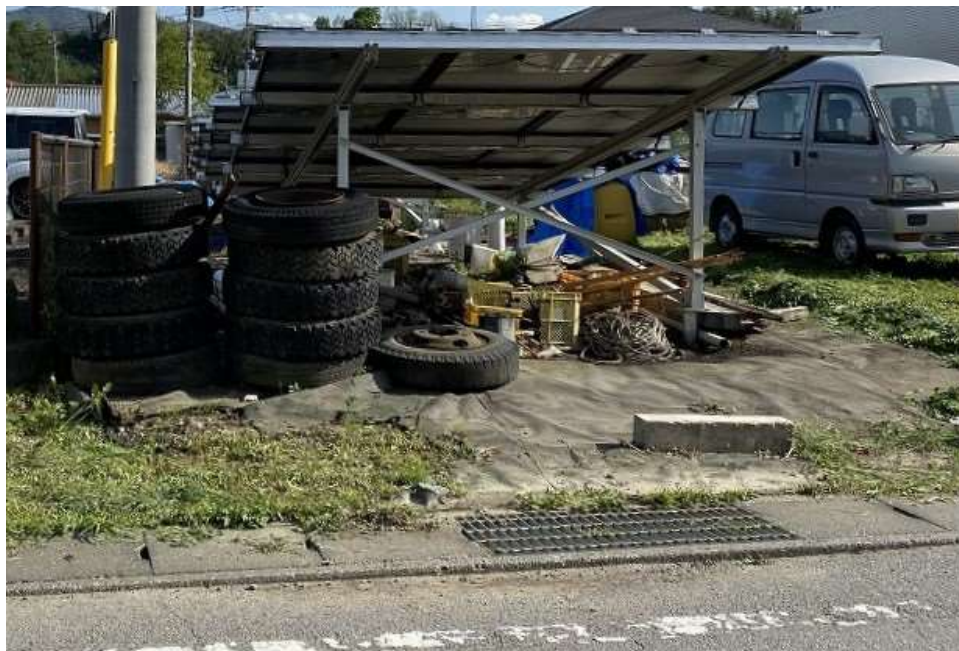
アレイ下がガラクタ置き場(?)のような状態。

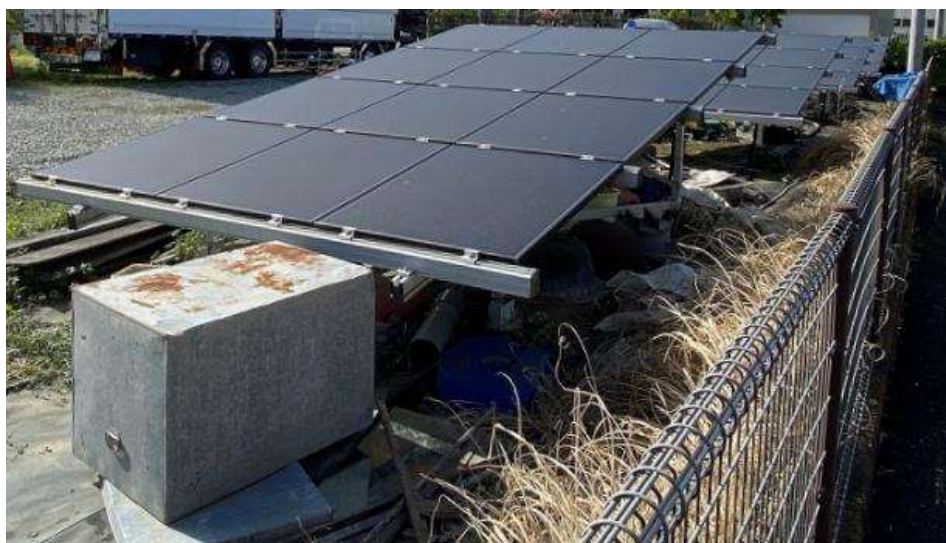
管理No.11-47\_22\_L126

| チェックポイント | 判定 |
|---|---|
| ほぼ全域にわたって廃棄物のようなものが散在している。<br>設備の定期的メンテナンスが困難、もしくは完全に放置状態になっている可能性がある。<br>安全の観点からも地域環境的にも望ましくない。 | × |

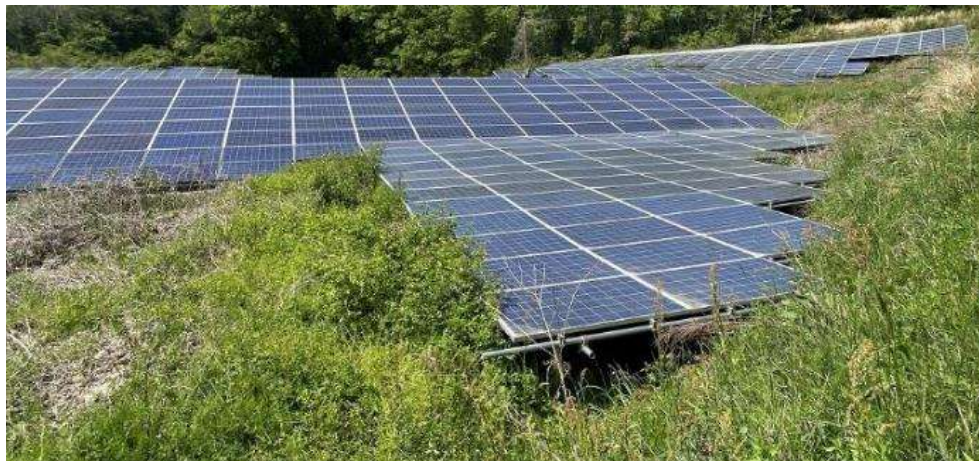
異なる構造の架台を接合し、超・長大アレイになっている。雑草がアレイに覆い被さる状態、かつ、アレイ下部には廃棄物と思えるものも入られており、メンテナンス作業はほぼ不可能。

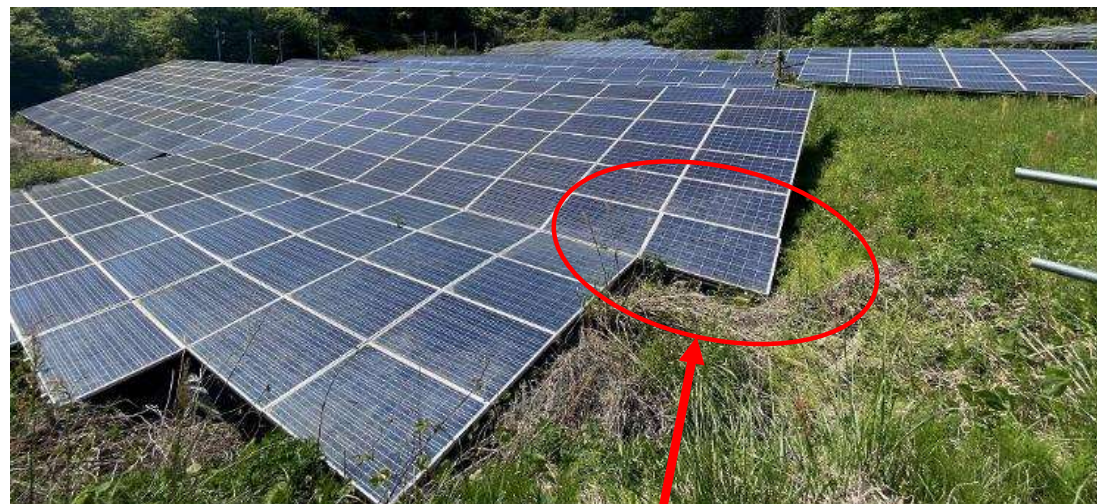
管理No.12-10\_ex1

| チェックポイント | 判定 |
|---|---|
| 広い範囲にわたって維持管理ができない状態の発電所は設備の安全管理の観点から問題あり。対策が必要。 | × |

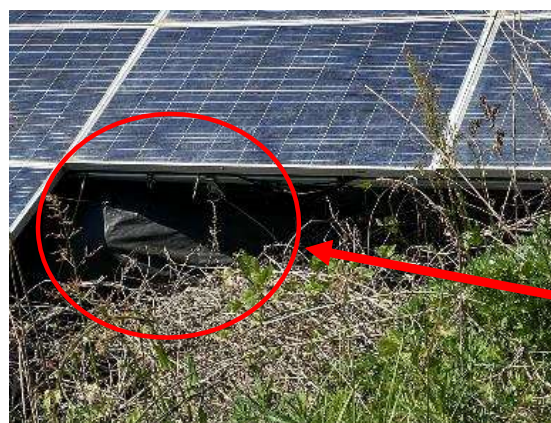
基礎の沈下が起きている？

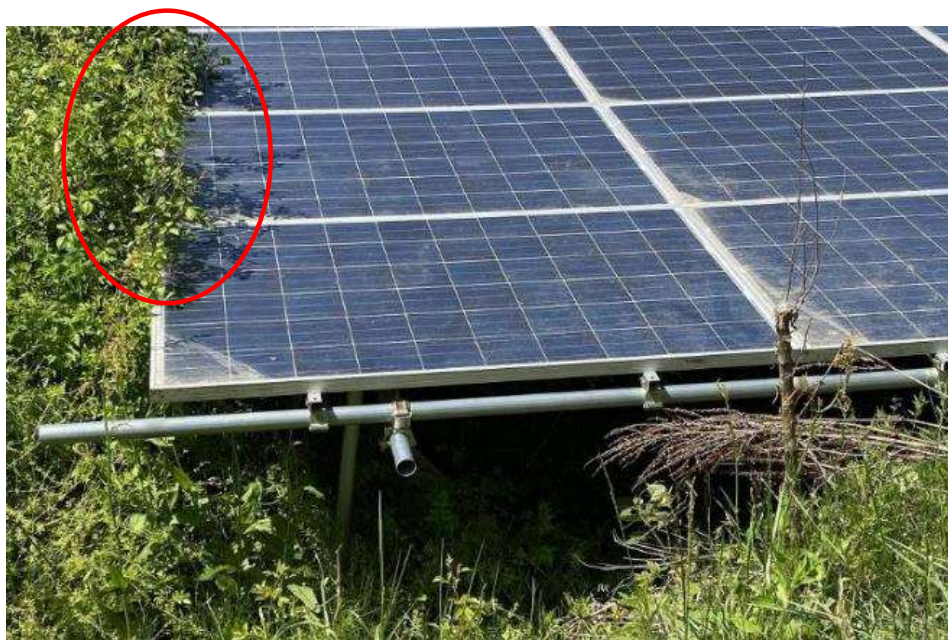
このようなものも不法投棄？

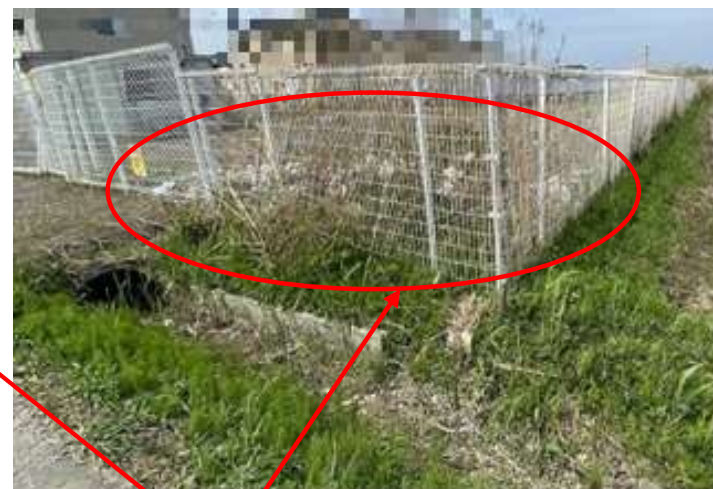
廃棄物が不法投棄されていると思われる。  
火災なども懸念される。

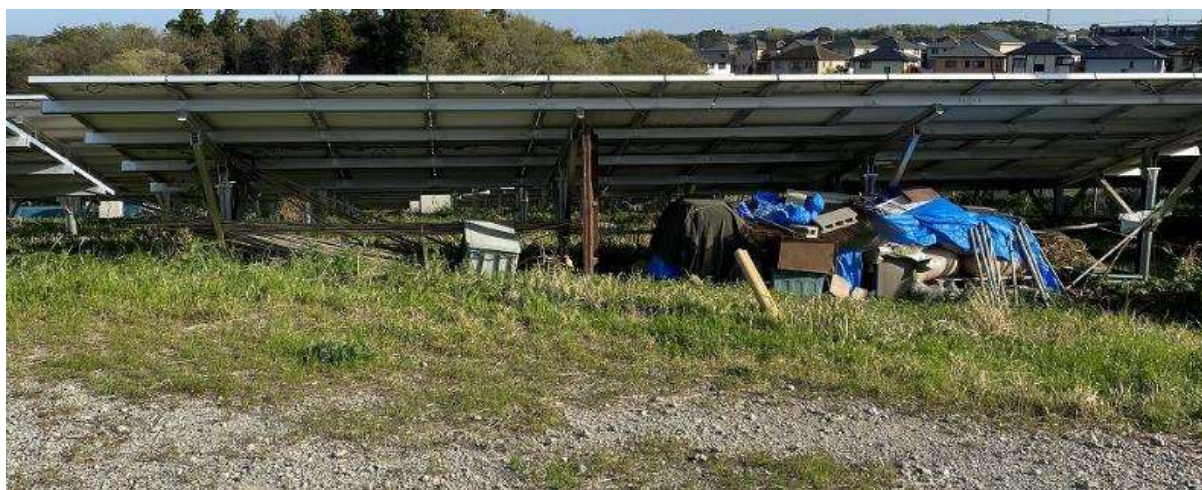
管理No.10-39\_17\_ex28

アレイ下が物置場所になっている。  
O&Mや防火の観点から好ましくない。  
物を置くと建屋と見なされる場合あり。

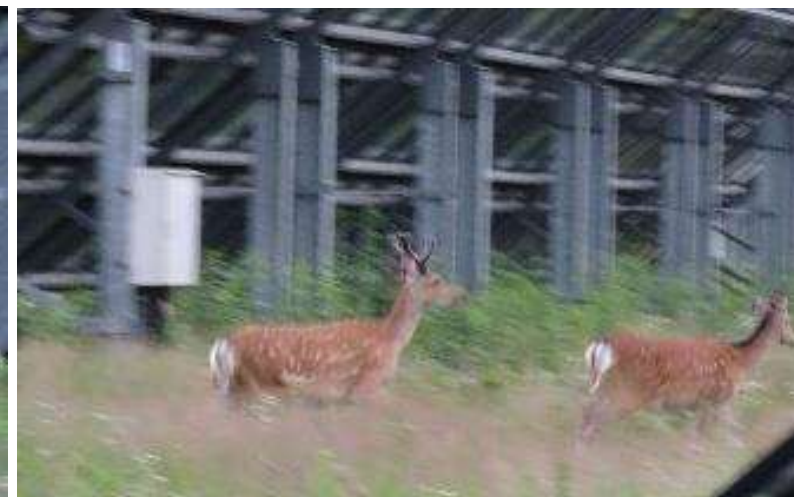
管理No.15-32\_35\_H36

鹿出没！ 甲高い声で威嚇してくる。作業安全への配慮が必要。
